府民公募型整備事業(府民提案型)

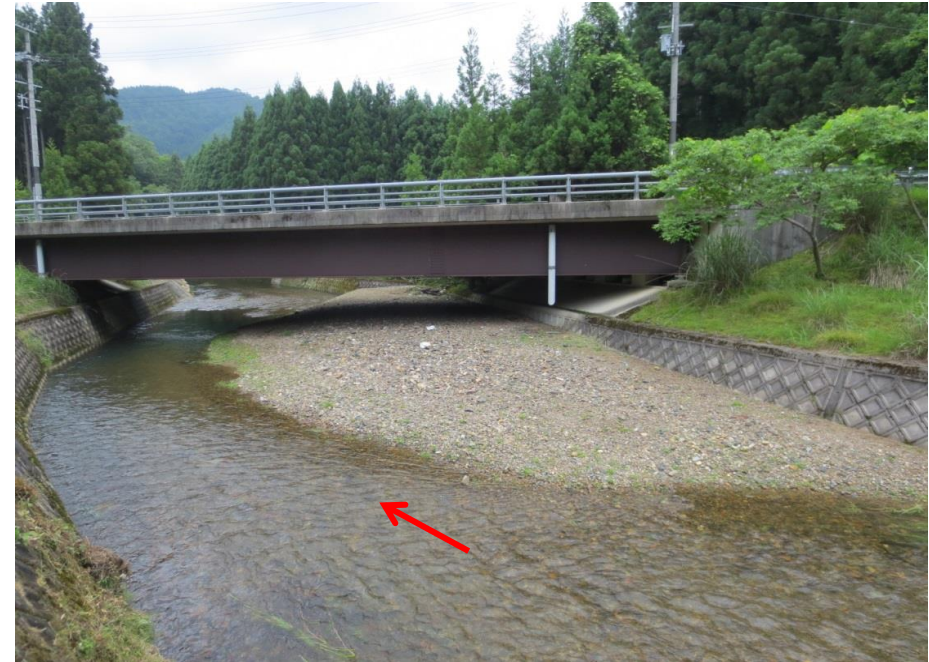
現況写真

施設名	田原川
提案区分	安心・安全整備
提案箇所	南丹市日吉町佐々江イノツメイネ 佐々江橋直下
提案内容	土砂浚渫
現在の状況	土砂が堆積している

実施②

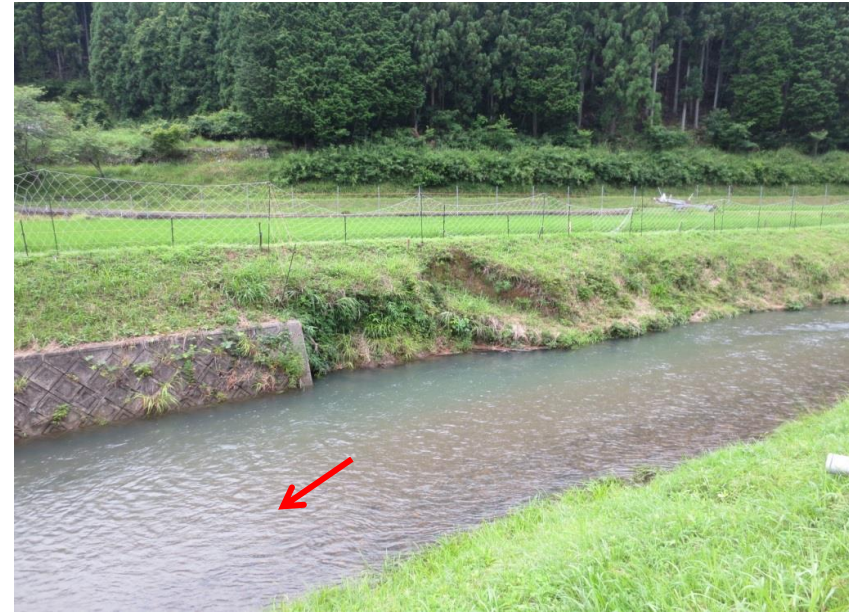
現況写真

施設名	木住川
提案区分	安心・安全整備
提案箇所	南丹市日吉町木住脇谷地内
提案内容	堤防修繕
現在の状況	土羽護岸が崩れている。

他事業で実施

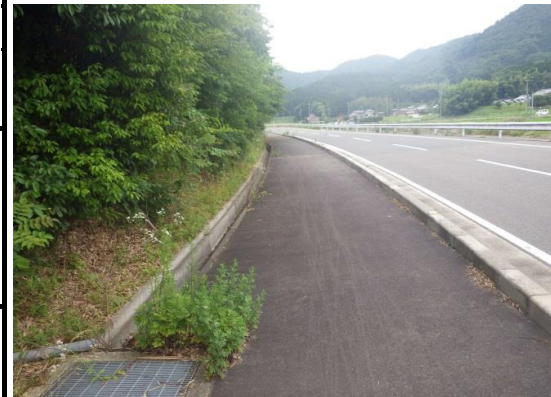
現況写真

現在の状況	歩道脇側溝に蓋が未設置である
-------	----------------

実施①

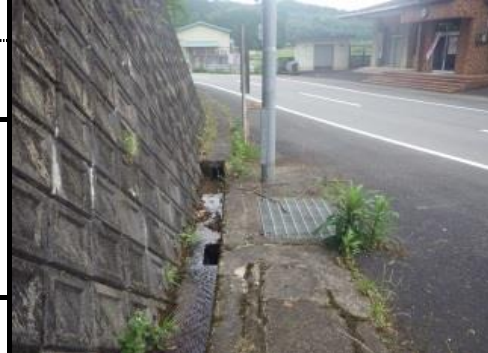
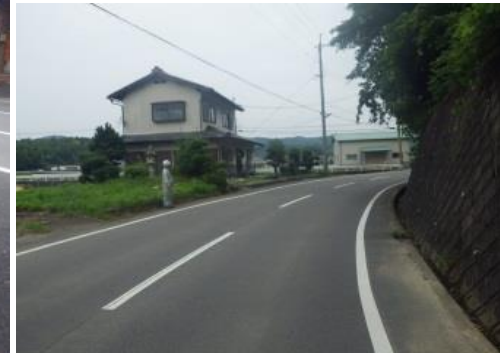
現況写真

施設名	国道477号
提案区分	安心・安全整備
提案箇所	南丹市園部町半田 半田文化センター～日光建設の区間
提案内容	側溝改修
現在の状況	側溝及び排水桝・横断管・流末水路の形状が悪く大雨時道路が冠水する

実施①

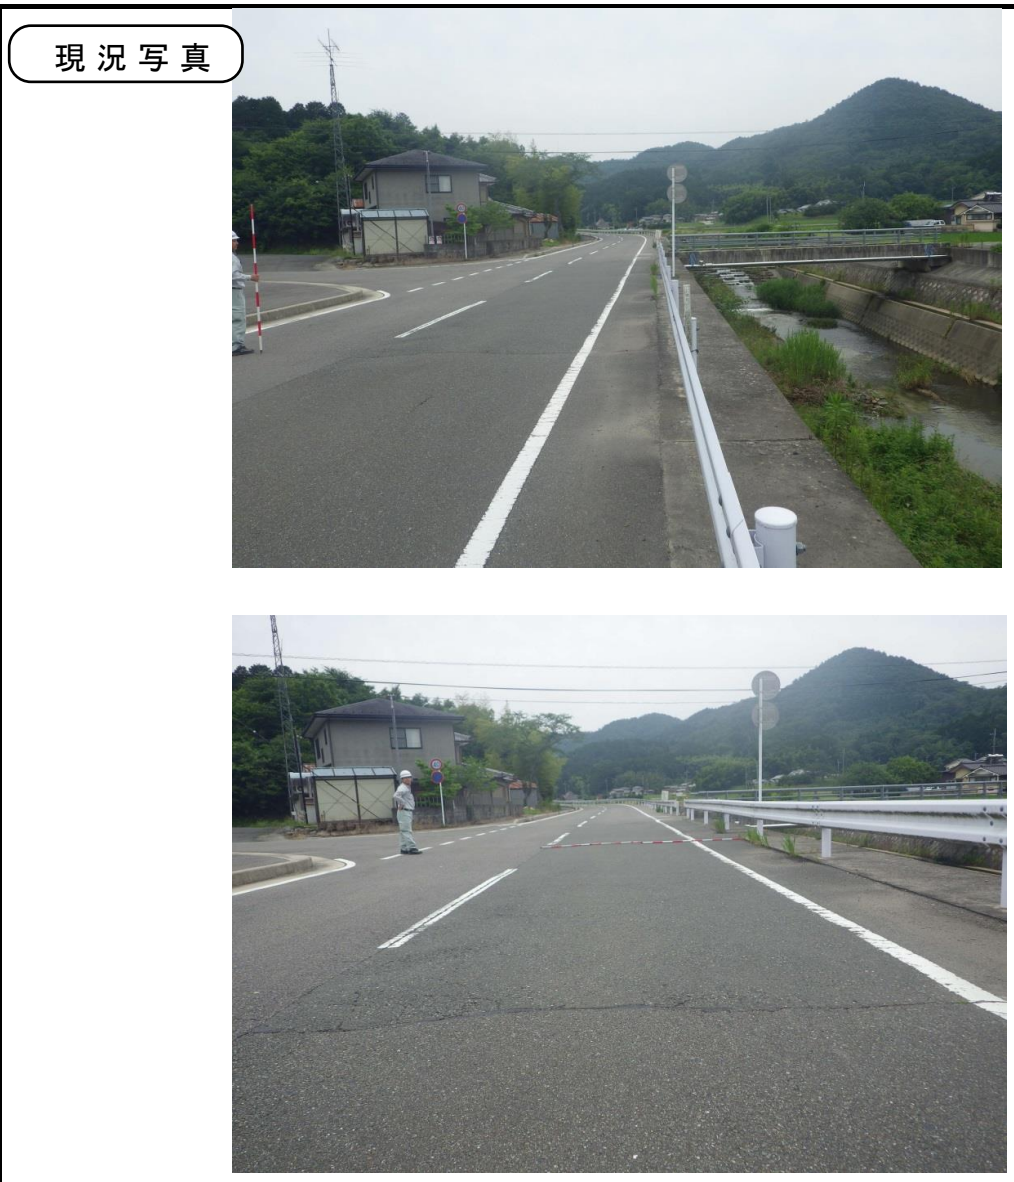
現況写真

施設名	国道477号
提案区分	安心・安全整備
提案箇所	南丹市園部町半田 相田橋付近
提案内容	舗装修繕
現在の状況	車道及び路側部の舗装が沈下している

実施①

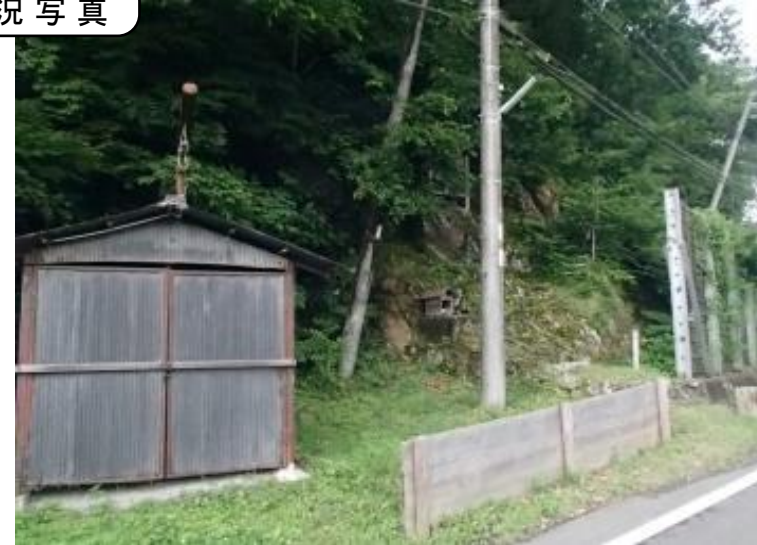
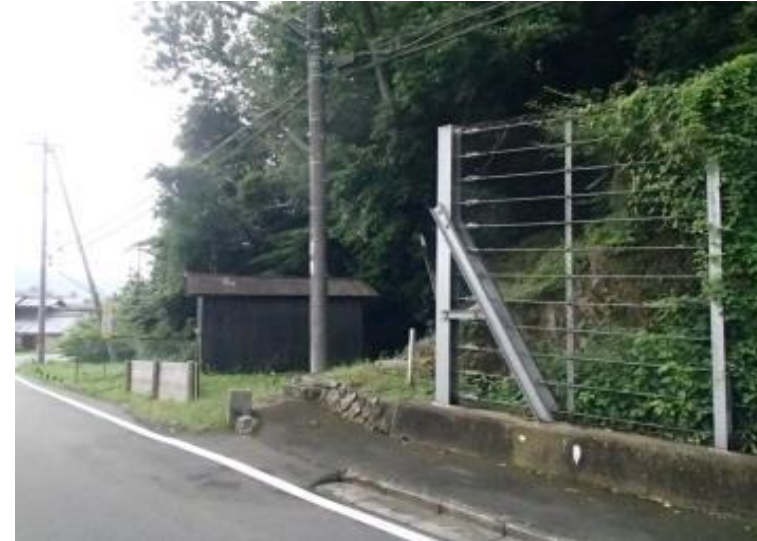
現況写真

現在の状況	木製の柵が設置されているが、法面に対して落石防止柵の延長が短い状況
-------	-----------------------------------

審査結果	実施しない (道路に影響を与えるような落石は考えられないため。)
------	-------------------------------------

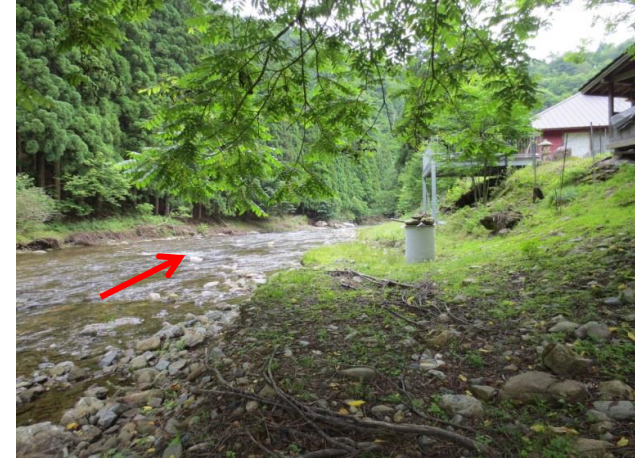
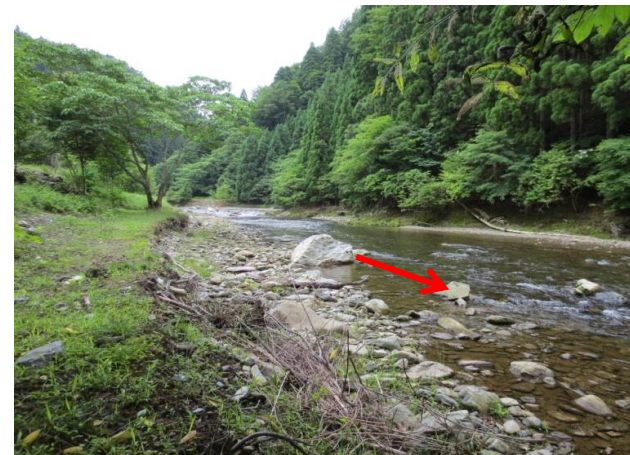
現況写真

現在の状況	川の流れや土砂の堆積に偏りは見受けられない
-------	-----------------------

審査結果	実施しない (早期対応の必要性はない。経過観察を続ける。)
------	----------------------------------

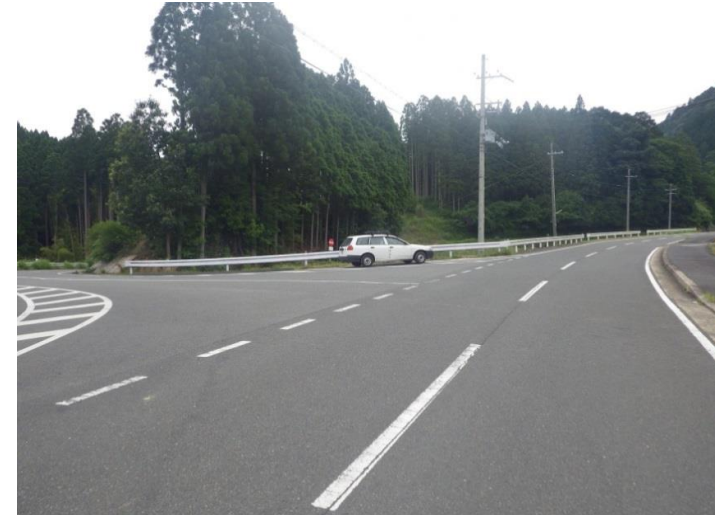
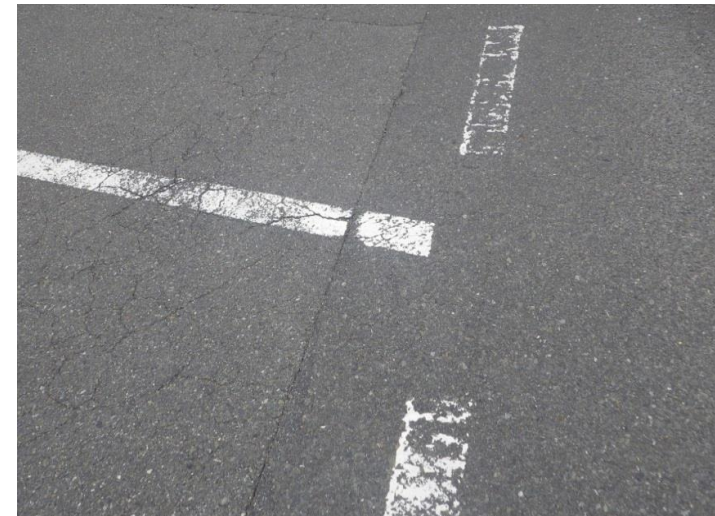
現況写真

施設名	京都日吉美山線
提案区分	安心・安全整備
提案箇所	南丹市八木町神吉 京都日吉美山線と広域農道の接続交差点
提案内容	交差点表示(ポール又は埋設型点滅灯)の設置
現在の状況	広域農道から府道に進入するT字路に停止線がない

実施しない
 (接続する広域農道管理者による交差点計画の検討が必要)

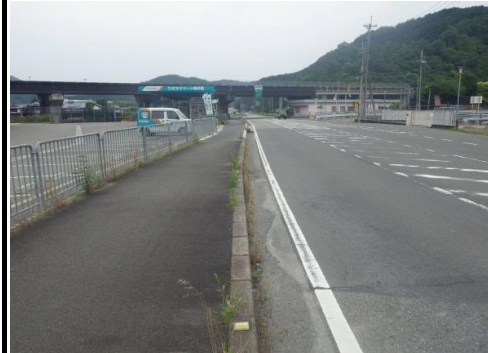
ガッター土砂堆積状況

施設名	郷ノ口室河原線
提案区分	安心・安全整備
提案箇所	南丹市八木町室河原 吉富から美室橋に至る路側
提案内容	定期的な除草及び道路清掃
現在の状況	路側部に雑草が繁殖。ガッター及び街渠樹に土砂が堆積している

実施①

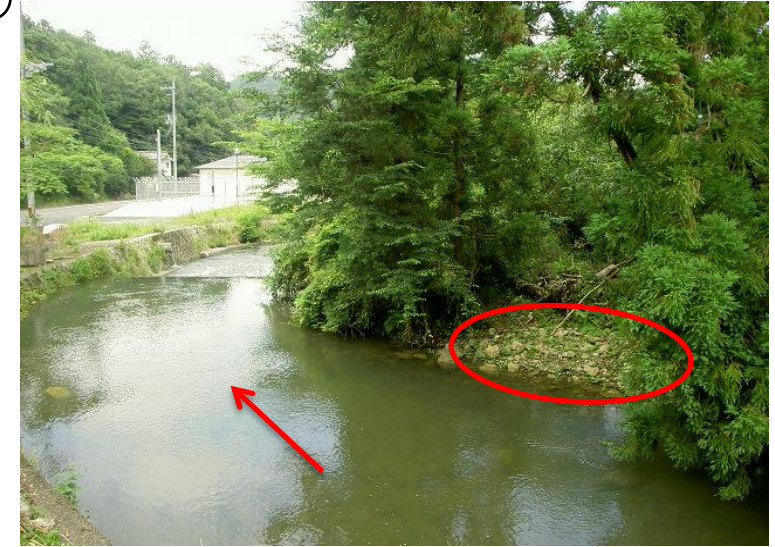
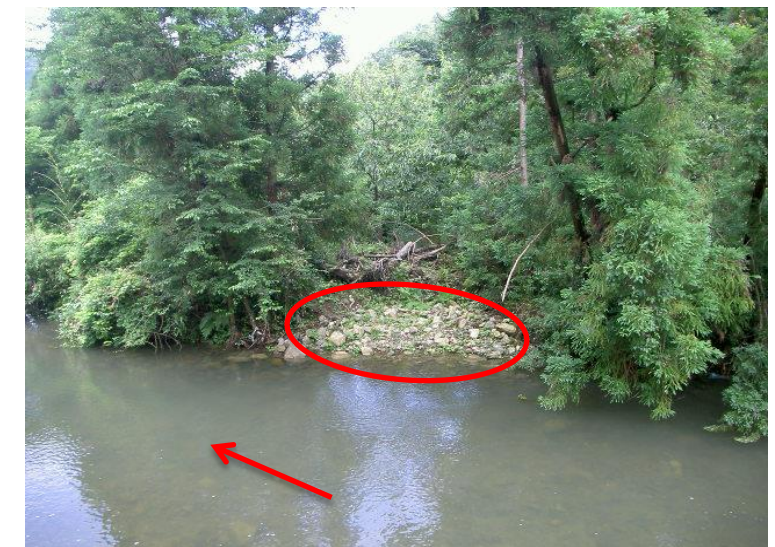
現況写真

現在の状況	周辺には樹木が繁茂する自然護岸である。
-------	---------------------

実施しない
 (早期対応の必要性はない。経過観察を続ける。)
