府民公募型整備事業【安心・安全整備】（ 市町協働型 ・ **府民提案型** ）

番号	審査番号 017 (受付番号 065)		写真	
路線・河川名等	一般府道 丹後由良停車場線

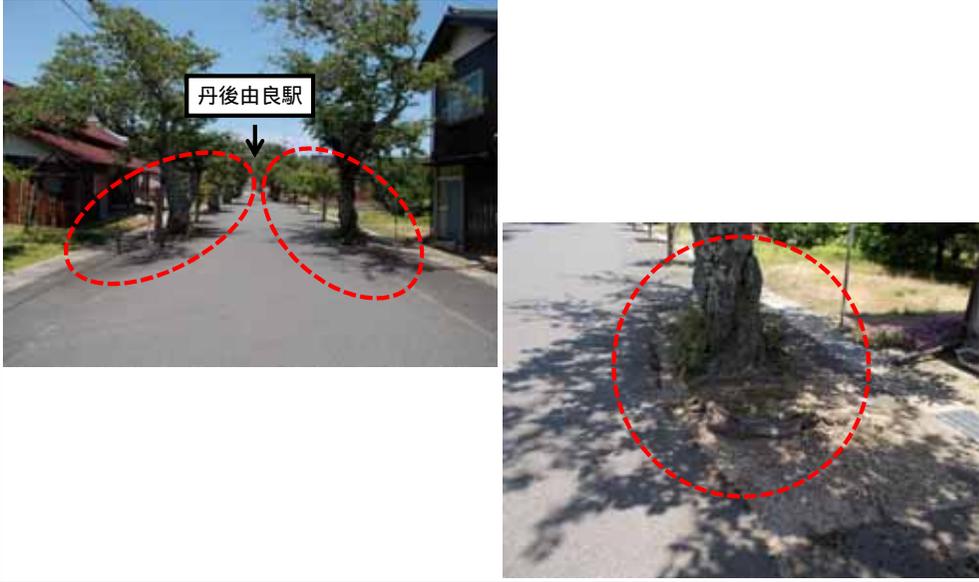
所在地	宮津市由良地内 丹後由良駅～由良幼稚園			
現在の状況 及 提案内容	現況	大正時代に鉄道開通記念として植林された桜の木が老いてきている。		
	提案	桜の樹木の専門診断により延命処置ができるようなら、舗装工事改善策を施してほしい。		
実施内容	工種	透水性舗装工、植樹樹設置工	説明図面	
	規模	延長230m

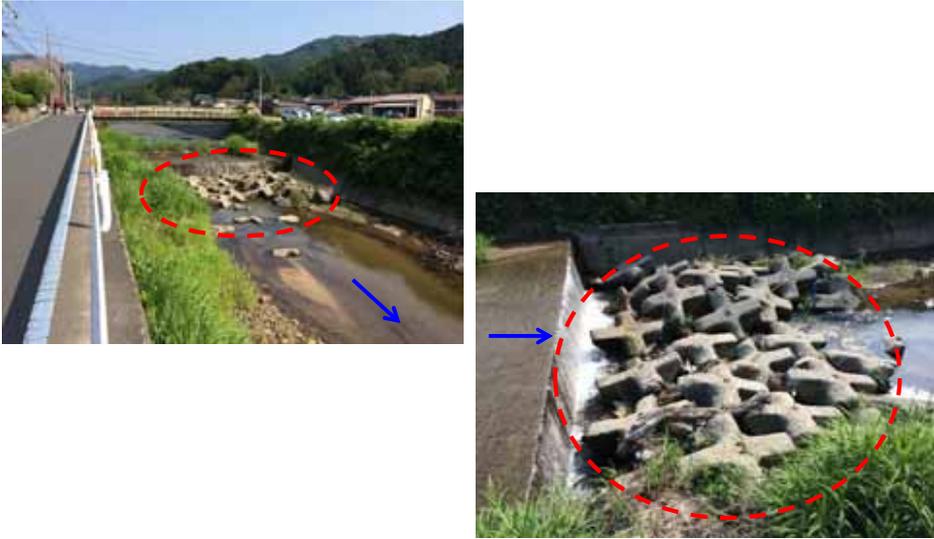
所在地	京丹後市弥栄町溝谷地内			
現在の状況 及 提案内容	現況	護床ブロックが流され、乱散している。子供達が河川に親しむ時、非常に危険な状態である。		
	提案	護床ブロックを整置し、河川になじむ配置にする。		
実施内容	工種	根固め		
	規模	延長8m		
位置図

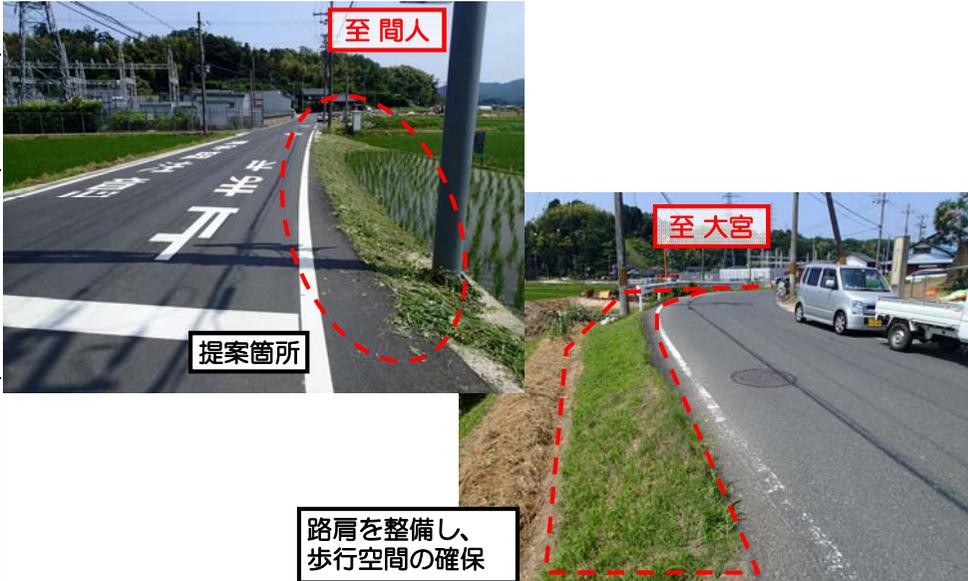
所在地	京丹後市 弥栄町 鳥取 地内			
現在の状況 及 提案内容	現況	小学校の通学路だが歩道がなく、通学時の交通量も多いため危険である。		
実施内容	工種	ブロック積、ガードレール		
位置図	規模	延長 約200m (ガードレールは高低差が出来る場所に設置)	説明図面

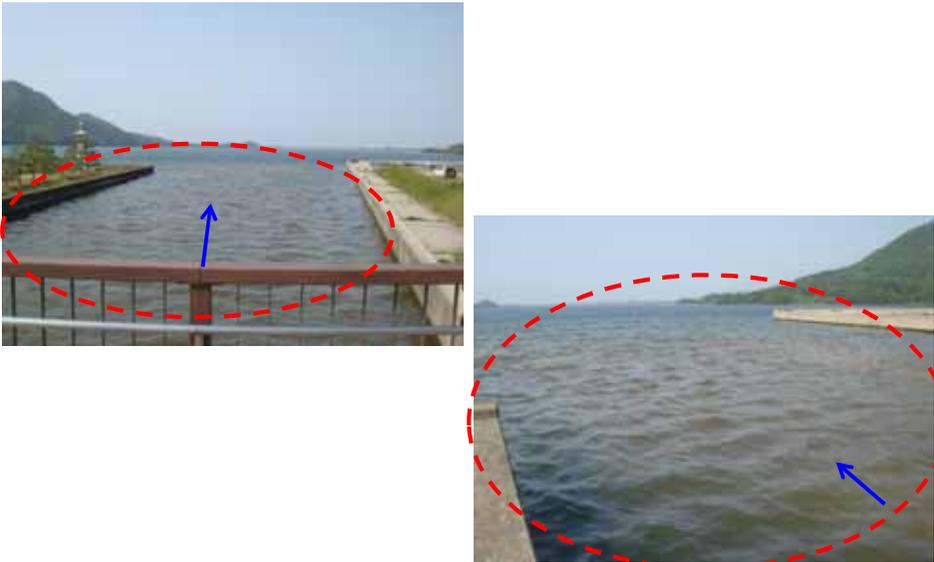
所在地	京丹後市久美浜町東本町地内 久美谷川河口			
現在の状況 及 提案内容	現況	河口に多くの土砂が堆積し、川の流れを堰き止めている。増水時、台風時に河川の氾濫の要因になる。		
	提案	浚渫		
実施内容	工種	実施しない		
	規模			
位置図

説明図面	
備考	河川維持管理機能上、緊急性が低い。 受付番号076と同一箇所

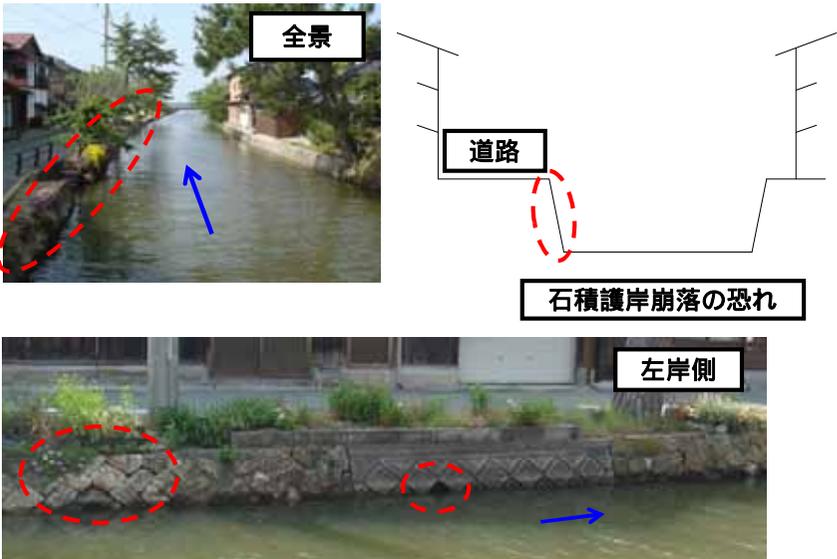
所在地	京丹後市久美浜町東本町地内			
現在の状況 及 提案内容	現況	石積護岸が崩落の危機にあり、危険である。集中豪雨、台風時には水位が急激に上がり越水している。また、石積護岸の変形（ハラミ）もあり、見た目も不安定で景観上好ましくない。	石積護岸崩落の恐れ	
	提案	景観に配慮した護岸改修		
実施内容	工種	実施しない	左岸側	
	規模			
位置図			説明図面	
備考	河川維持管理機能上、緊急性は低く、経過観察とする。市道兼用護岸であるため、道路管理者で検討。

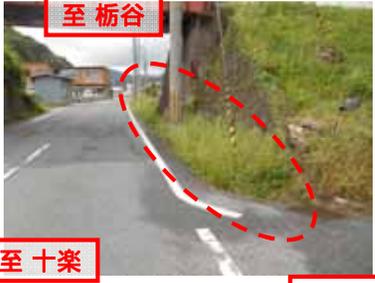
番号	審査番号 068 (受付番号 071)		写真	
路線・河川名等	一般国道 178号			
所在地	京丹後市久美浜町十楽 地内 十楽83-5～87付近(道路西面)		<div style="display: flex; justify-content: space-around;"> <div style="text-align: center;"> <p>(1)</p>

</div> </div>	
現在の状況 及 提案内容	現況	(1)歩道がほとんど無く未舗装、外側線より車道を通行して危険 又、KTRガード下は路面排水ができておらず水溜りが出来る (2)側溝の蓋が無い箇所がある又段差があり、躓き転倒の恐れがある		
	提案	(1)歩道部分の舗装、側溝の新設または改修 (2)側溝蓋の取付け段差解消、又は全面改修		
実施内容	工種	側溝工		
	規模	L=100m		
位置図

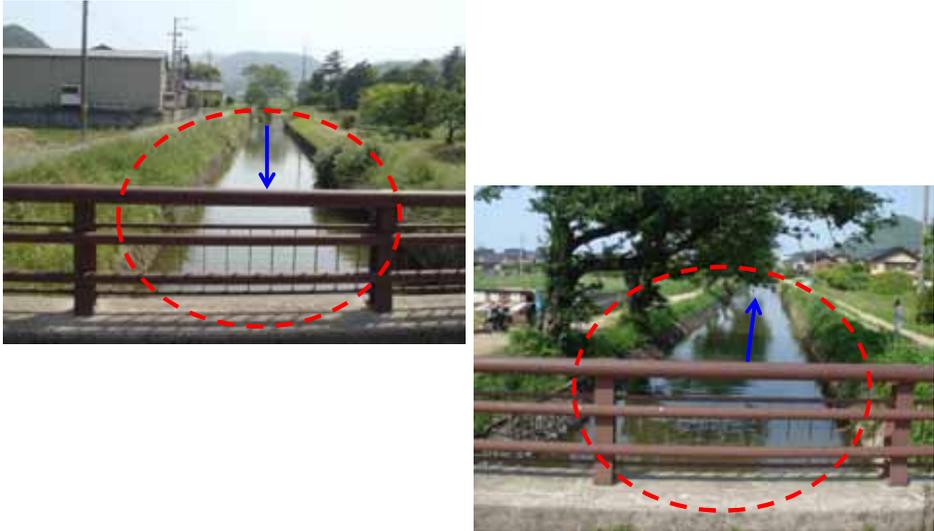
所在地	京丹後市久美浜町栄町地内			
現在の状況 及 提案内容	現況	河床が上流からの堆積土によって浅くなっており、洪水時に堤防から水があふれ出す恐れがある。		
	提案	浚渫		
実施内容	工種	実施しない		
	規模			
位置図

説明図面	
備考	河川維持管理機能上、緊急性は低く経過観察とする。

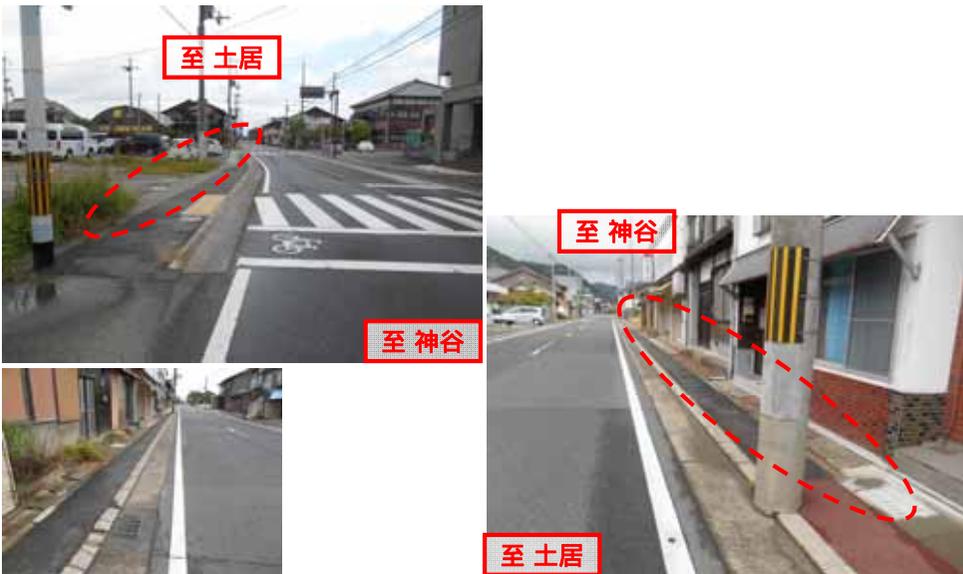
所在地	京丹後市久美浜町栄町 地内 久美浜町駅前交差点から土居区境までの川側の歩道 (駅通り西側)			
現在の状況 及 提案内容	現況	通学路歩道の幅が狭い。側溝本体・蓋の老朽化、側溝の傾斜、段差があり、お年寄りや車椅子の通行に支障があり危険である		
実施内容	工種	側溝工		
	規模	L=180m		
位置図

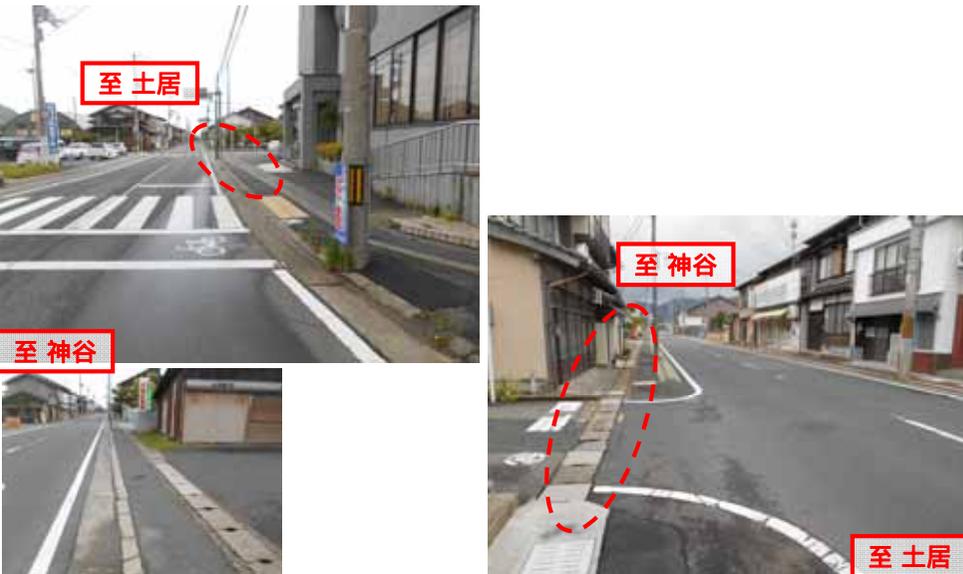
所在地	京丹後市久美浜町栄町 地内 久美浜市民局から土居区境までの市民局寄りの歩道 (駅通り東側)			
現在の状況 及 提案内容	現況	通学路歩道の幅が狭い。側溝本体・蓋の老朽化、側溝の傾斜、段差があり、お年寄りや車椅子の通行に支障があり危険である		
実施内容	工種	側溝工		
	規模	L=150m		
位置図

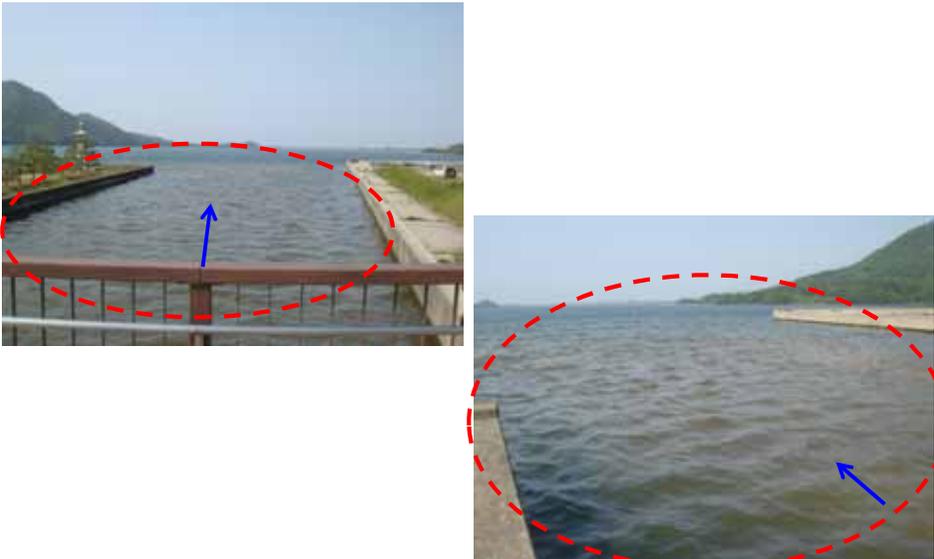
所在地	京丹後市久美浜町土居地内			
現在の状況 及 提案内容	現況	河口に多くの土砂が堆積し、川の流れを堰き止めている。増水時、台風時に河川の氾濫の要因になる。		
	提案	浚渫		
実施内容	工種	実施しない		
	規模			
位置図

説明図面	
備考	河川維持管理機能上、緊急性は低く経過観察とする。 受付番号068と同一箇所

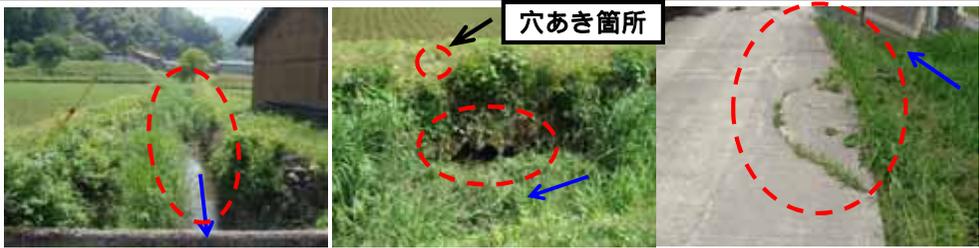
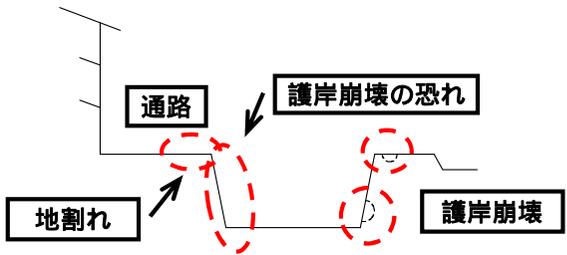
所在地	京丹後市久美浜町河梨地内			
現在の状況 及 提案内容	現況	道路や堤防が崩れ、地割れしている。大雨になると護岸と堤防が決壊する恐れがある。土砂が堆積し水深が川底から1mもない所があり、大雨時に周辺の田や民家に浸水することも考えられる。

提案	堤防と護岸の修復、浚渫		
実施内容	工種	浚渫、ブロック積護岸設置		
	規模	延長130m (浚渫) (一部実施) 延長2m (右岸護岸) 延長17.5m (左岸護岸)		
位置図

説明図面	
備考	浚渫は土砂堆積箇所のみ実施する。

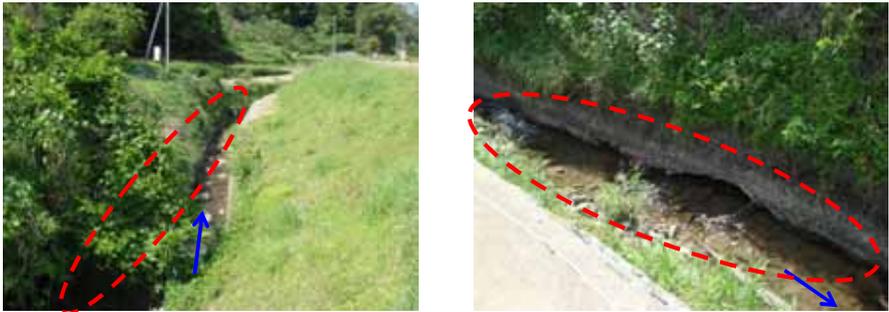
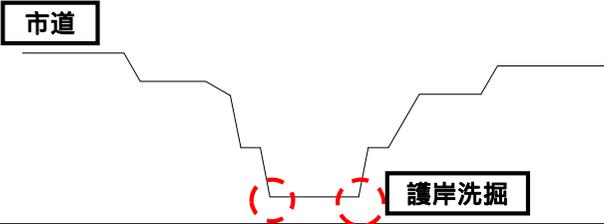
所在地	京丹後市久美浜町河梨地内 足跡岩付近			
現在の状況 及 提案内容	現況	護岸（コンクリート擁壁＋石積護岸）が大きく洗掘され、増水時に崩壊の恐れがあり、護岸が崩壊すると上方の市道も通行不能になる事も予想される。

提案	堤防の修復と護岸の修復		
実施内容	工種	護床工	説明図面	
	規模	延長44m

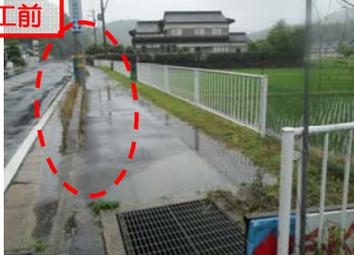
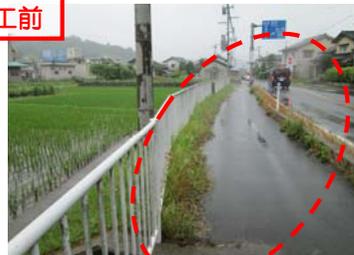
現在の状況 及 提案内容	現況	おもに通学路、病院関係者利用の歩道であるが、設置以来道路清掃歩道清掃が全くないため、道路脇には砂、土が溜まり排水も悪く、これからの季節、歩道、車道共草が生い茂り景観も悪く、学童には歩行上障害が心配。		
	提案	砂、土の撤去及び草刈り		
実施内容	工種	実施しない（維持管理で実施済）		
	規模			
位置図			説明図面	
備考

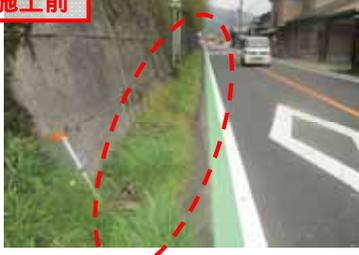
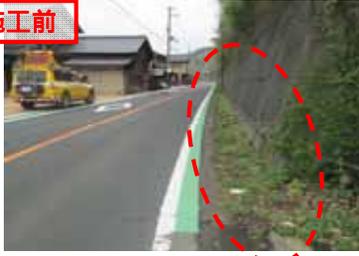
番号	審査番号 228 (受付番号 081)		写真	
路線・河川名等	一般国道 312号		<div style="display: flex; flex-wrap: wrap;"> <div style="width: 50%; text-align: center;"> <p>施工前</p>

</div> </div>	
所在地	京丹後市久美浜町栃谷 地内 栃谷橋から、およそ120m久美浜市街地、東側、側溝上			
現在の状況 及 提案内容	現況	道路側溝に蓋がしてあり、側溝上を歩道として使用、現状は数年間道路清掃がなされていないため、落ち葉、土砂が溜まり歩道としての使用が不可能であるのに加えて路線バス乗降場があるが、景観も悪く危険でもある。		
	提案	道路清掃を行うことにより当初の目的通り、使用出来るようにお願いしたい。		
実施内容	工種	実施しない（維持管理で実施済）		
	規模			
位置図

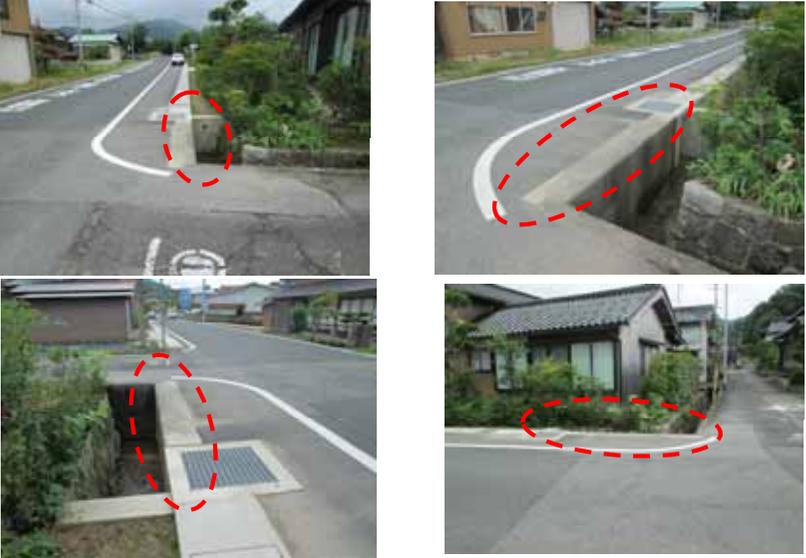
所在地	京丹後市久美浜町品田 地内			
現在の状況 及 提案内容	現況	4月より小学校の統廃合により、品田地内が通学路となり一部道路と側溝に大きな段差があり大変危険である。		
	提案	昨年、樹脂製の危険防止を施工。同様に危険防止をお願いします。		
実施内容	工種	防護柵工		
	規模	延長 L=3m		
位置図

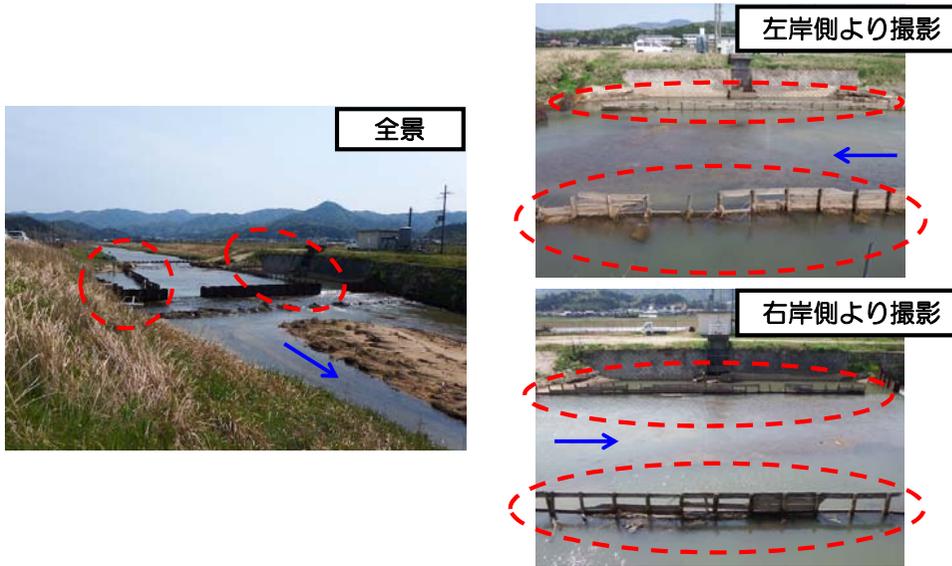
所在地	京丹後市久美浜町品田地内			
現在の状況 及 提案内容	現況	仮設井堰部の土砂堆積、ゴミ取り囲いの破損により、取水困難となっている。		
実施内容	提案	仮設井堰の抜本的改修、ゴミの流入、土砂の堆積を防ぐ水の流を作る。		
	工種	実施しない（他事業で実施）		
位置図	規模		説明図面

備考	京都府管理施設でないが、仮施設のため別途事業で対応
