府民公募型安心・安全整備事業（市町協働型 **府民提案型**）

番号	審査番号 061（受付番号 123）		写 真	
路線・河川名等	主要地方道 網野岩滝線

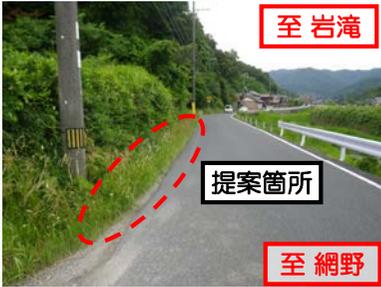
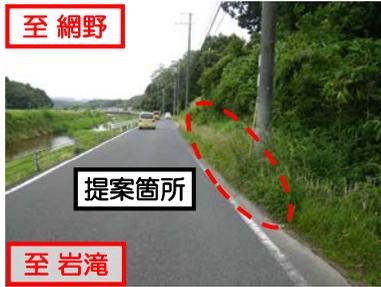
<p style="text-align: center;">至網野</p> <p style="text-align: center;">提案箇所</p> <p style="text-align: center;">至岩滝</p>
所在地	京丹後市 弥栄町 溝谷(外村) 地内			
現在の状況及び提案内容	<p><現況> 道路幅員は狭いが交通量が多く、また側溝が未整備であり危険である。</p> <p><提案> 蓋掛側溝を設置して幅員を確保する。</p>

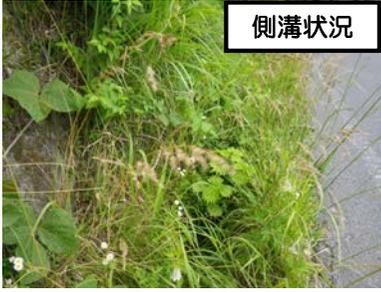
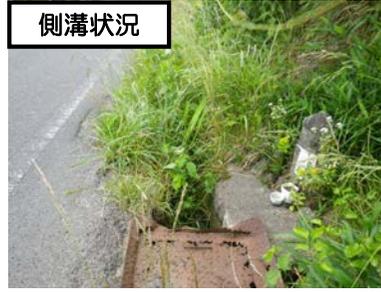
<p style="text-align: center;">側溝状況</p>

<p style="text-align: center;">側溝状況</p>
実施内容	工種	側溝工		
	規模	延長 L=60m		
位置図

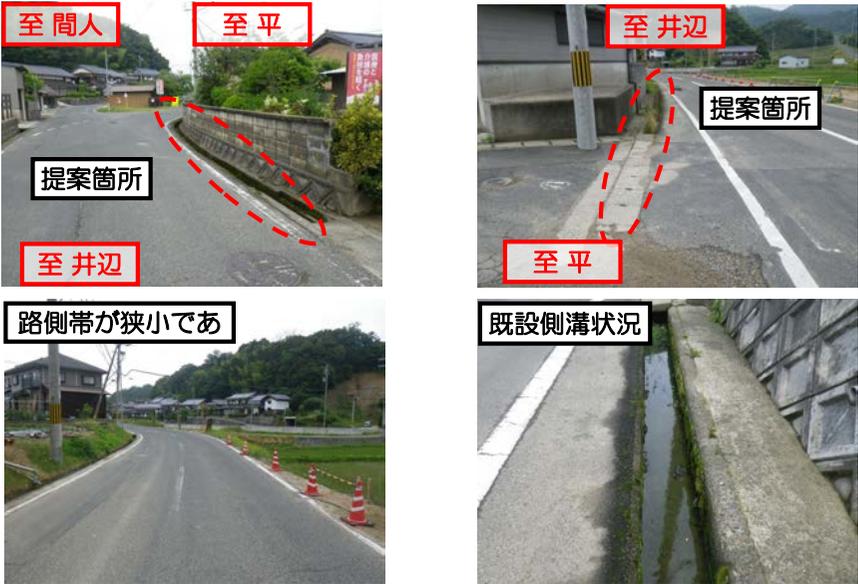
所在地	京丹後市 弥栄町 井辺 地内			
現在の状況 及 提案内容	<p><現況> 通学路であるが道路幅員も狭く、交通量も多いため危険である。</p> <p><提案> 道路側溝の蓋掛け</p>			
実施内容	工種	側溝工	説明図面	
	規模	延長 L=170m		
位置図

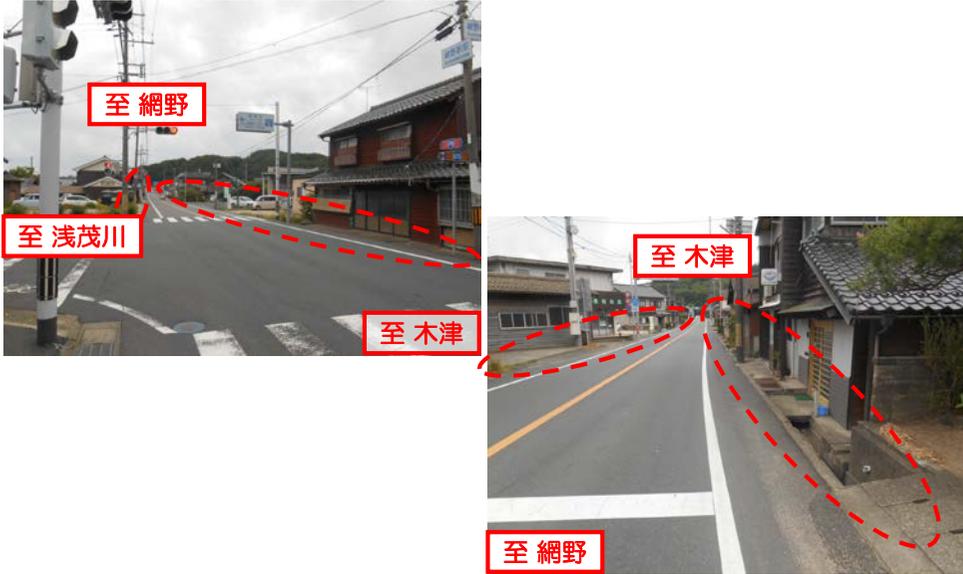
所在地	京丹後市網野町下岡駅道 地内 農協ガソリンスタンド～網野駅（約200m）			
現在の状況 及 提案内容	現況	交通量が多いが歩道がなくて歩行に危険である。		
実施内容	工種	側溝工		
	規模	延長250m		
位置図

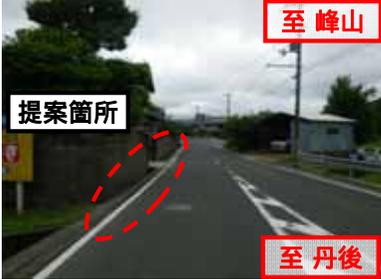
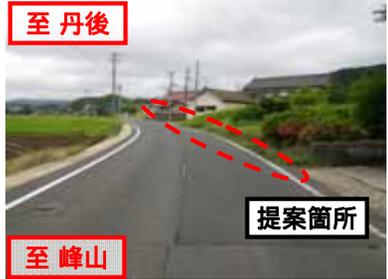
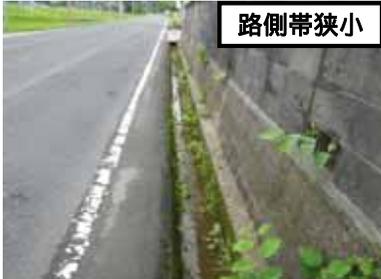
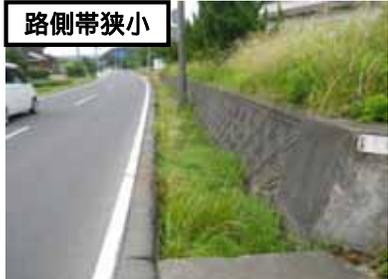
現在の状況及び提案内容	<p><現況> 生活道路であるが歩道は無く路側帯も狭いが、交通量が多いため危険である。</p> <p><提案> 側溝蓋掛</p>			
実施内容	工種	側溝工	説明図面	
	規模	延長 L=380m		
位置図

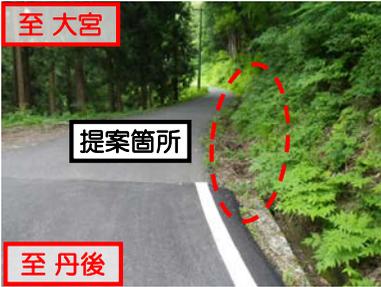
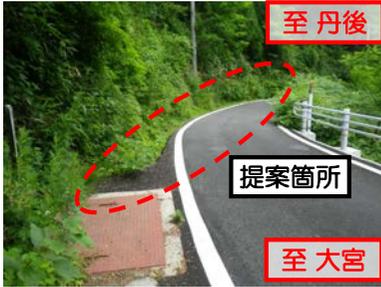
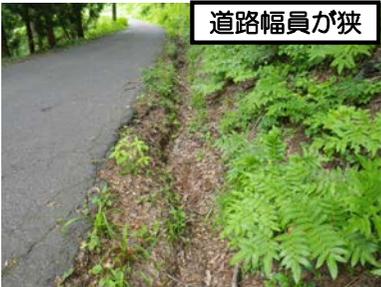
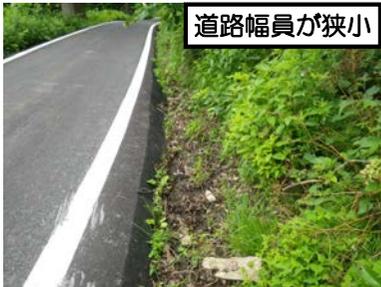
現在の状況 及 提案内容	<p><現況> 味土野地区、唯一の道路であるが道路幅員が狭いうえ、積雪量も多い。また、勾配も急なため車両の脱輪・転落などが発生し危険である。</p> <p><提案> 蓋掛側溝の設置</p>		<p>至大宮</p> <p>提案箇所</p> <p>至丹後</p> <p>道路幅員が狭</p> <p>道路幅員が狭小</p>	
実施内容	工種	側溝工	説 明 図 面	
	規模	延長 L=200m		
位置図

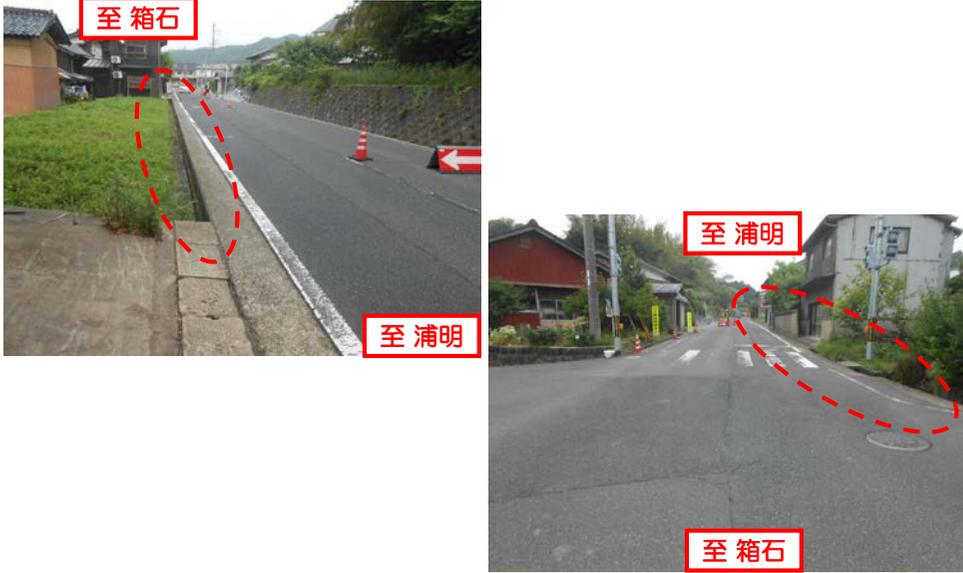
所在地	京丹後市久美浜町平田 地内 白岩功氏作業場から信号まで			
現在の状況 及 提案内容	現況	交通量が多く、信号機の手前が坂道でカーブになっており見通しが悪く、特に冬季に道路凍結の時、車がスリップし側溝に落ちる事がある	説 明 図 面	
	提案	信号から50m程の区間の道路の側溝に蓋掛けをしてほしい。		
実施内容	工種	側溝蓋掛け工

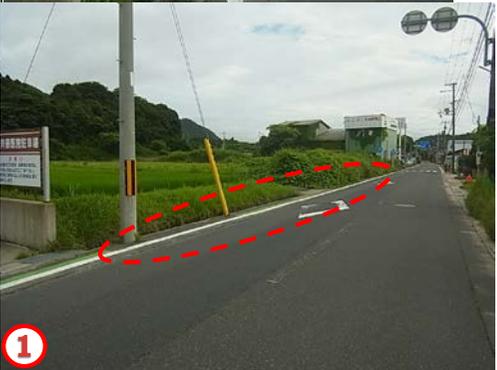
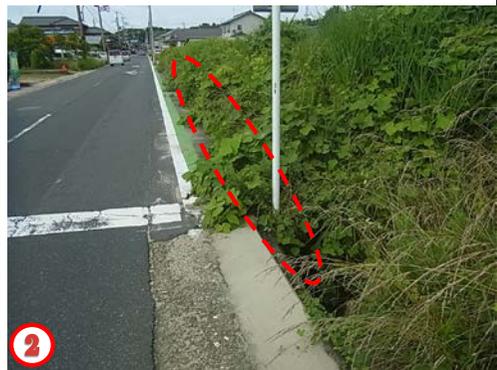
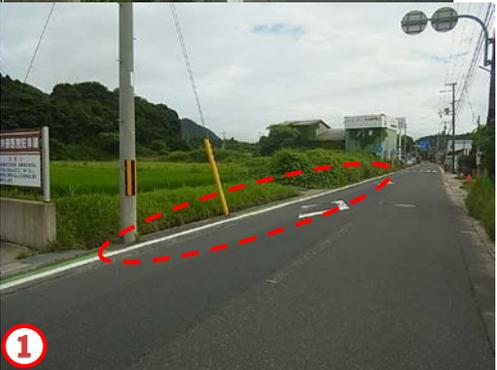
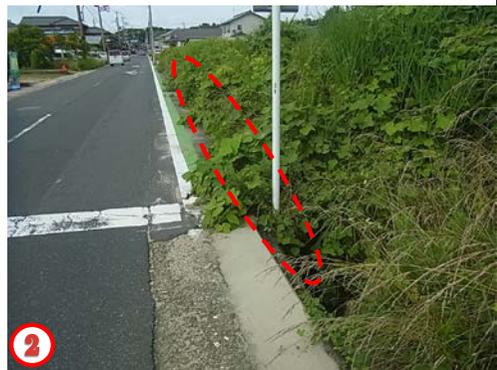
現在の状況 及 提案内容	現況	通学路だが、側溝に蓋が無く危険。

提案	側溝に蓋を設置。		
実施内容	工種	蓋の設置

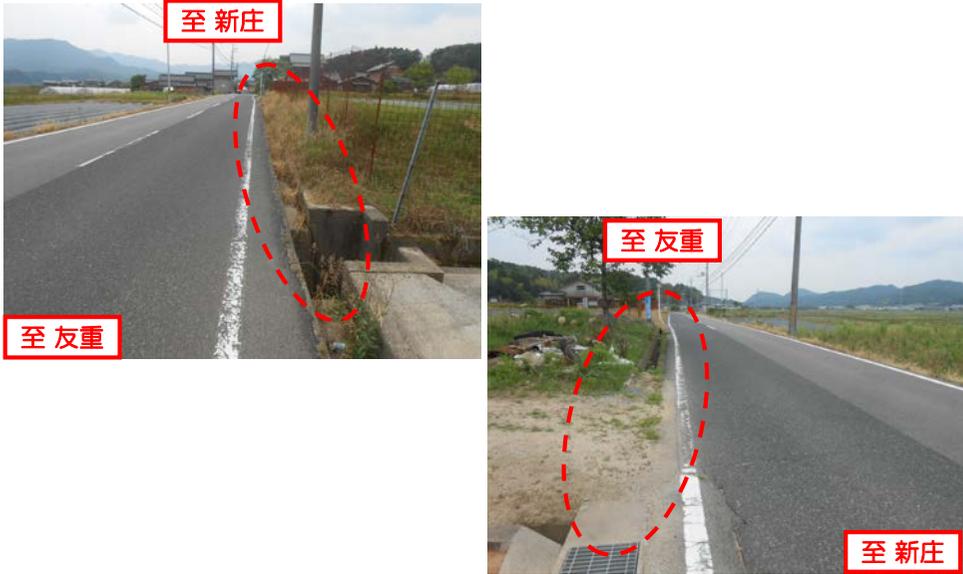
所在地	京丹後市久美浜町品田 地内 新庄～友重間（友重境）			
現在の状況 及 提案内容	現況	車、人の通行に路肩の破損により危険		
	提案	道路側溝をコンクリートにして蓋掛けをし歩行空間及び車輛通行の安全を確保したい		
実施内容	工種	側溝工		
	規模	延長66m		
位置図

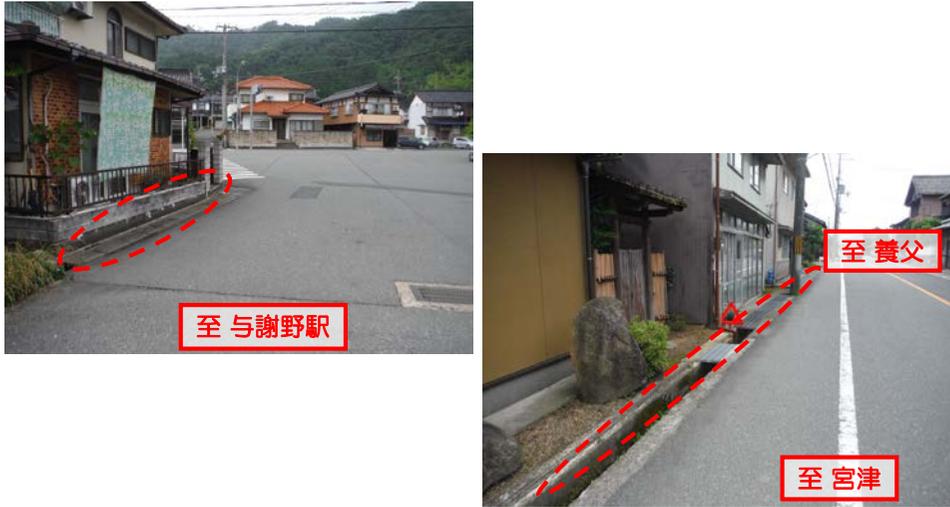
所在地	与謝野町 下山田 地内			
現在の状況 及 提案内容	現況	この場所は与謝野駅に近く、歩行者が多数通行する道路ですが、側溝には蓋がない箇所が点在しているため危険である。		
実施内容	工種	蓋付側溝へ改修		
	規模	延長100m		
位置図

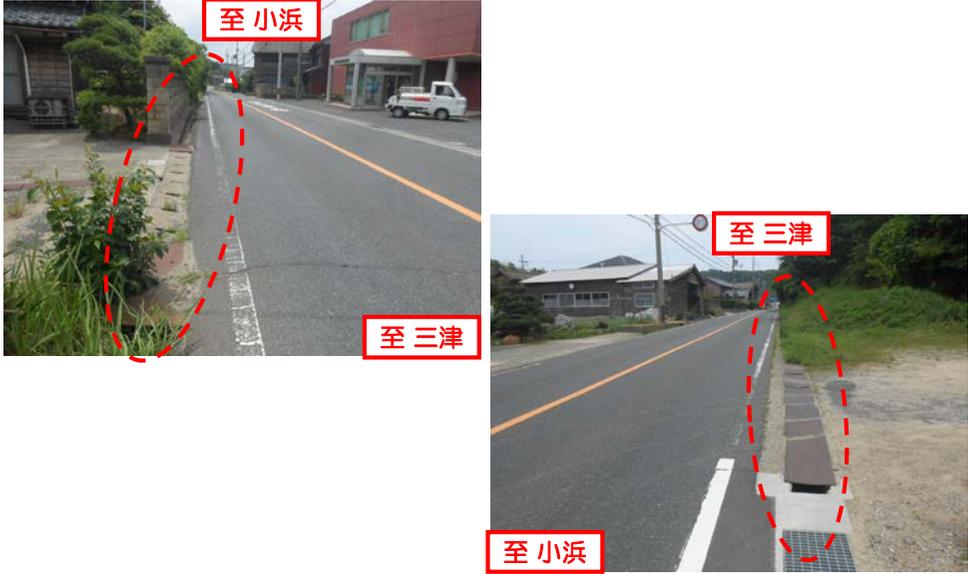
所在地	京丹後市網野町掛津 地内 国道178号上り方向左側、京都北都信用金庫遊支店から掛津アーム区間			
現在の状況 及 提案内容	現況	通学路にもかかわらず、道路が狭く大型トラックの通行が頻繁で危険である。側溝はあるが蓋はなく常に土砂落ち葉等で埋まっている。大雨が降ると溢れスリップする危険もある。		
実施内容	工種	側溝工		
	規模	延長190m		
位置図

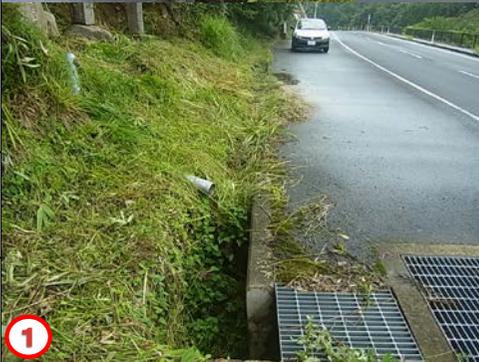
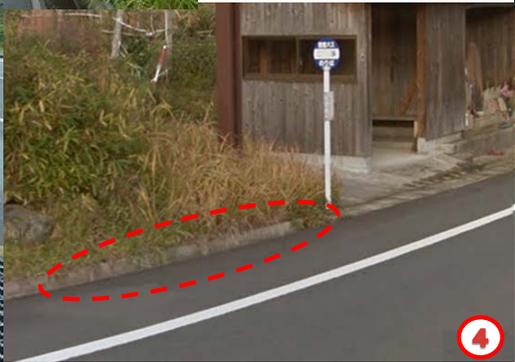
現在の状況 及 提案内容	<p>現況 バス停付近の溝蓋がなく危険。 側溝がごみ捨て場になり、泥の流入もある。</p> <p>提案 溝蓋の設置、側溝の清掃</p>		
実施内容	<p>工種 側溝の泥上げ、側溝蓋設置</p> <p>規模 清掃50m、溝蓋5m</p>		
位置図
