H26府民公募型整備事業(府民提案型)

安心・安全整備

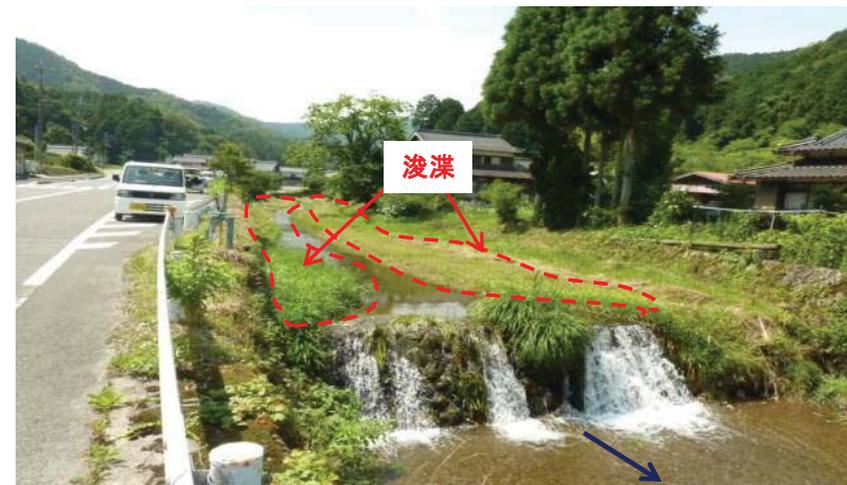
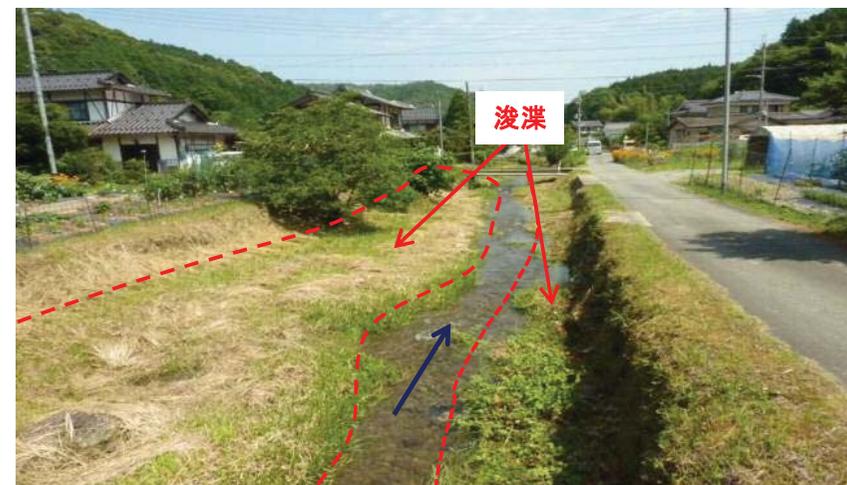
受付番号	223	路河川名	榎原川	提案内容	河床の浚渫	対応案	実施する。
審査番号	西1 - 41	箇所名	福知山市 奥榎原 地内	現在の 状況	河床に土砂が堆積し河積阻害を生じている。	実施できない理由

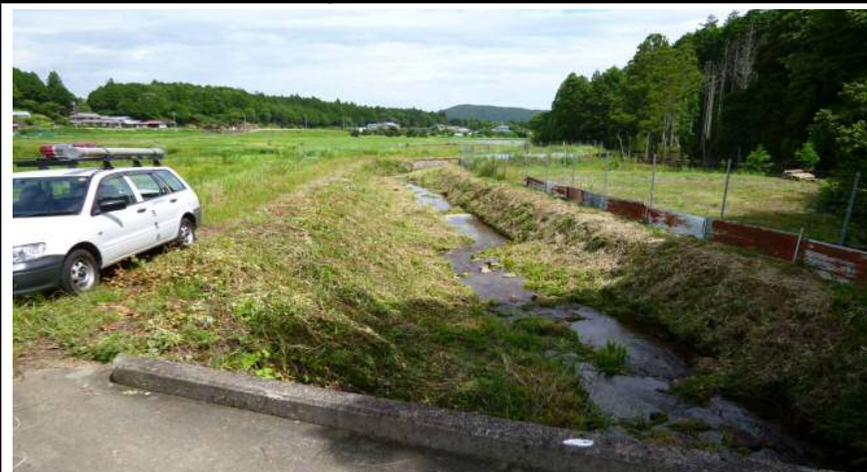
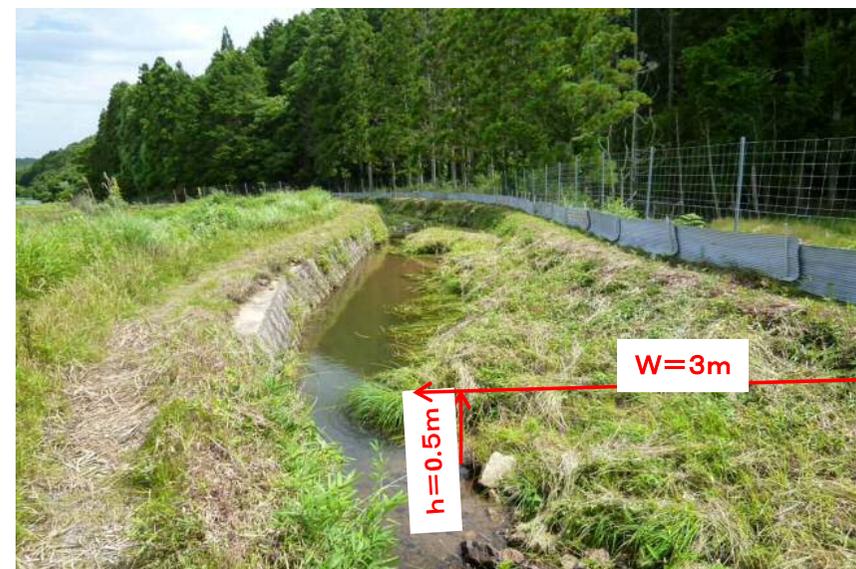
受付番号	314	路河川名	田野川	提案内容	河床の浚渫	対応案	実施する。
審査番号	西1 - 42	箇所名	福知山市 田野山田 地内	現在の 状況	土砂の堆積が進み河積阻害が見られる。	実施できない理由

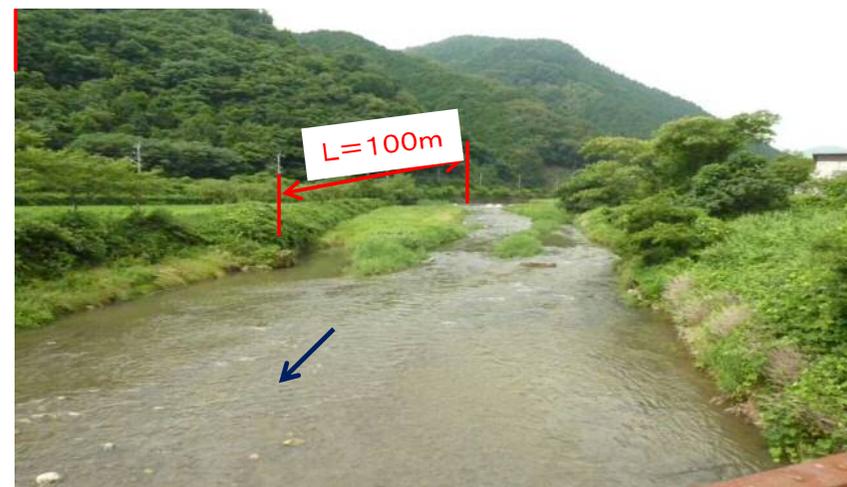
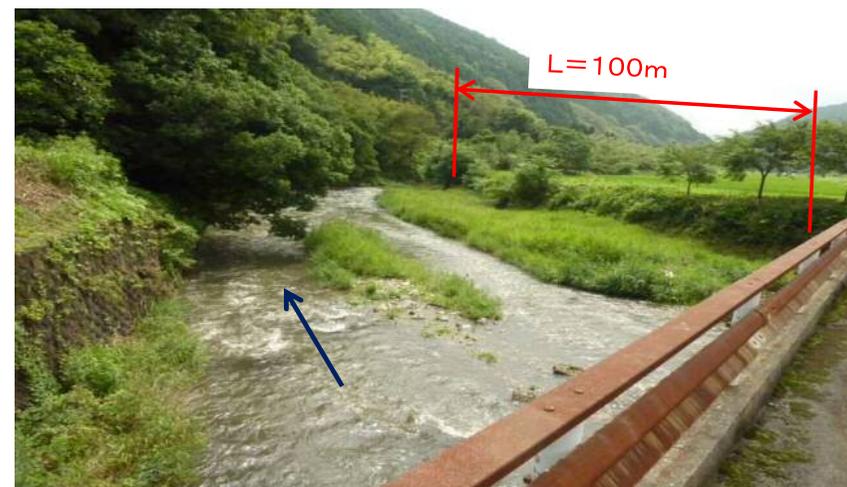
受付番号	355	路河川名	牧川	提案内容	河道の浚渫	対応案	実施する。(河床整正)
審査番号	西1 - 43	箇所名	福知山市 夜久野町日置 地内	現在の 状況	大島橋上・下流域に於いて土砂堆積の激しい箇所があり、河積阻害となっている。	実施できない理由

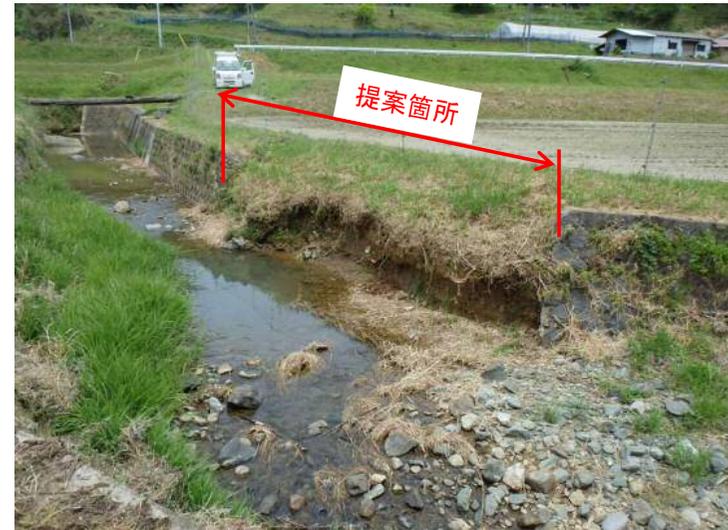
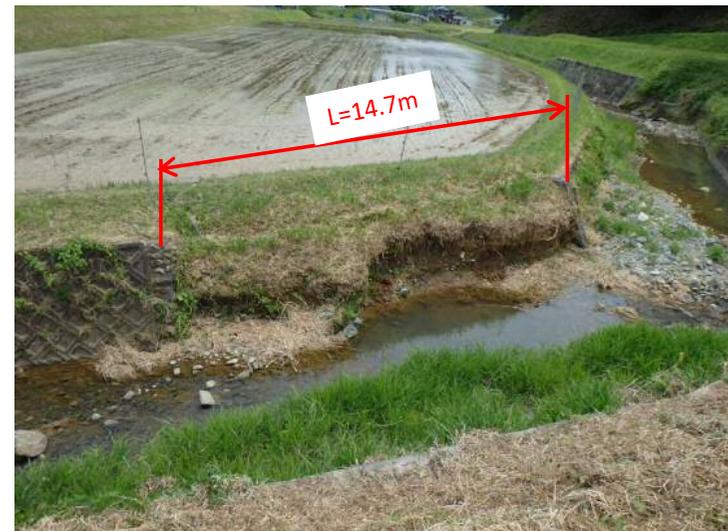
受付番号	38	路河川名	和久川	提案内容	護岸工	対応案	実施する。
審査番号	西1 - 44	箇所名	福知山市 談 地内	現在の 状況	護岸が崩落している	実施できない 理由

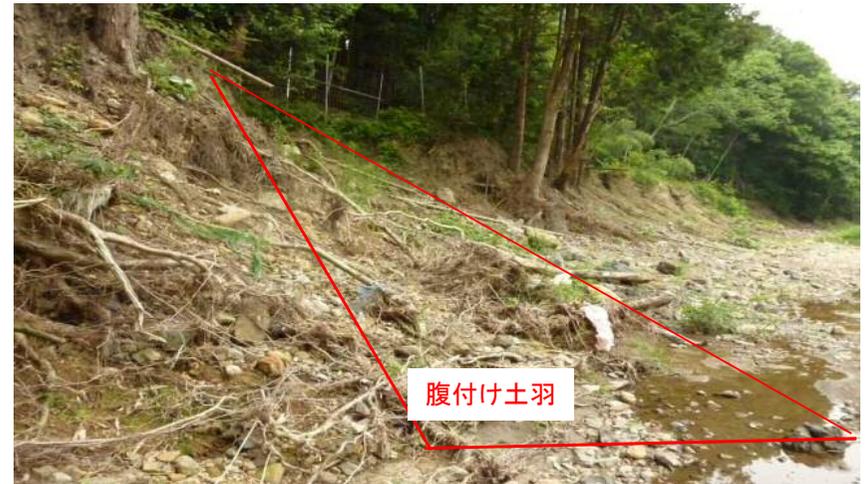
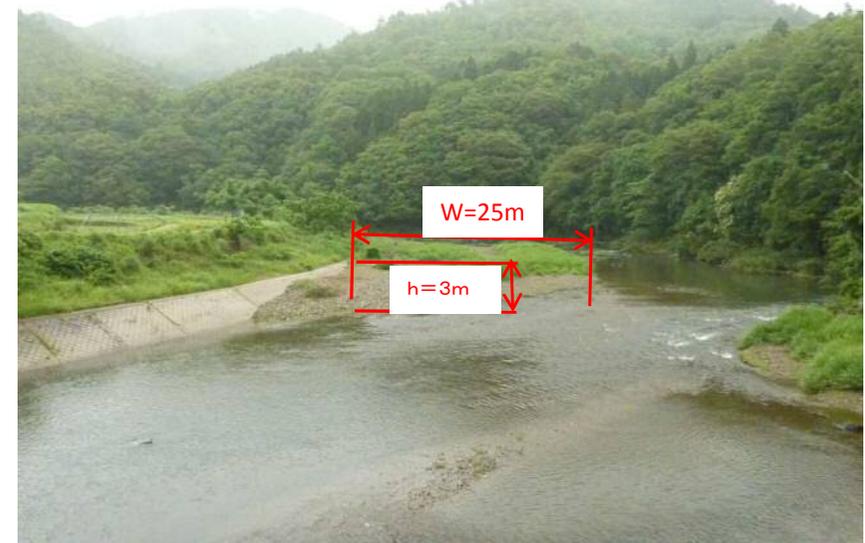
受付番号	47	路河川名	土師川	提案内容	土羽の腹付けによる復旧	対応案	実施する。
審査番号	西1 - 45	箇所名	福知山市 萩原 地内	現在の 状況	堆積土砂が洗掘され、自然堤防が流出している。農業用水路が堤防上にあり早急な復旧を要する。	実施できない理由

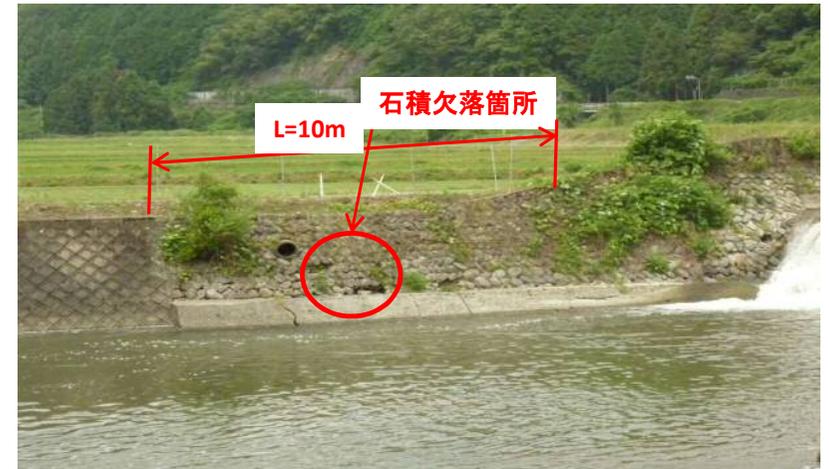
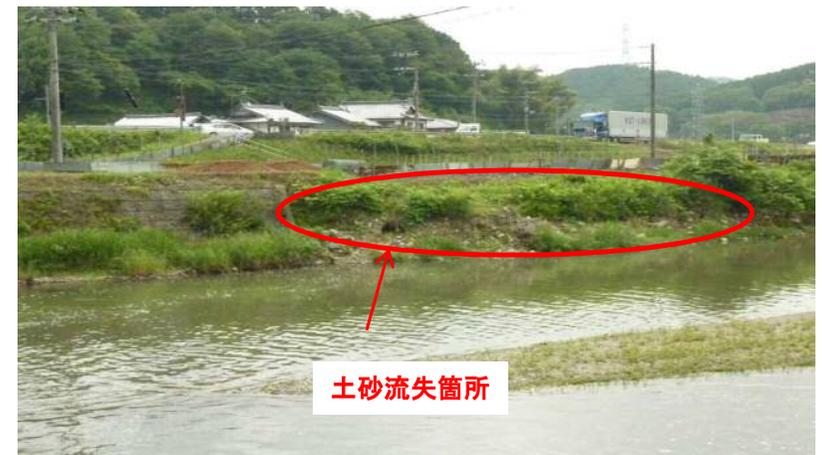
受付番号	57	路河川名	牧川	提案内容	護岸補修・護岸新設	対応案	実施する
審査番号	西1 - 46	箇所名	福知山市 梅谷 地内	現在の 状況	右岸-石積工が欠落し背面土砂を吸い出し 陥没左岸-自然護岸が流出している	実施できな い理由

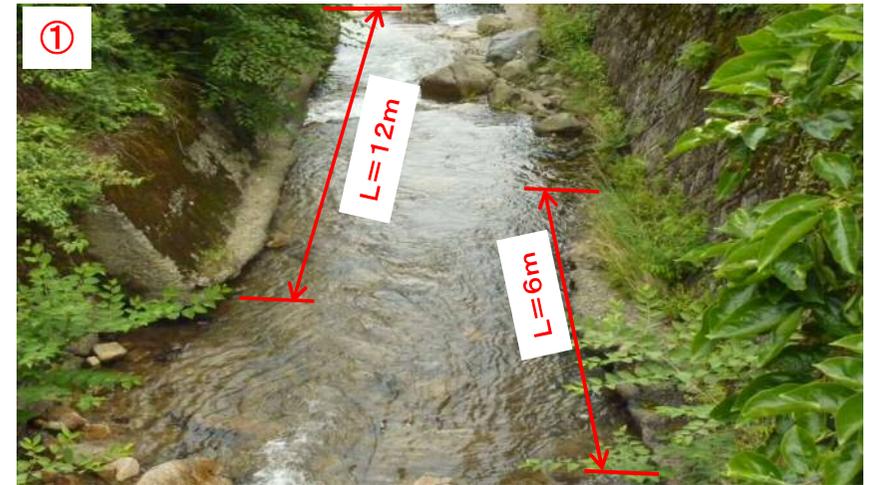
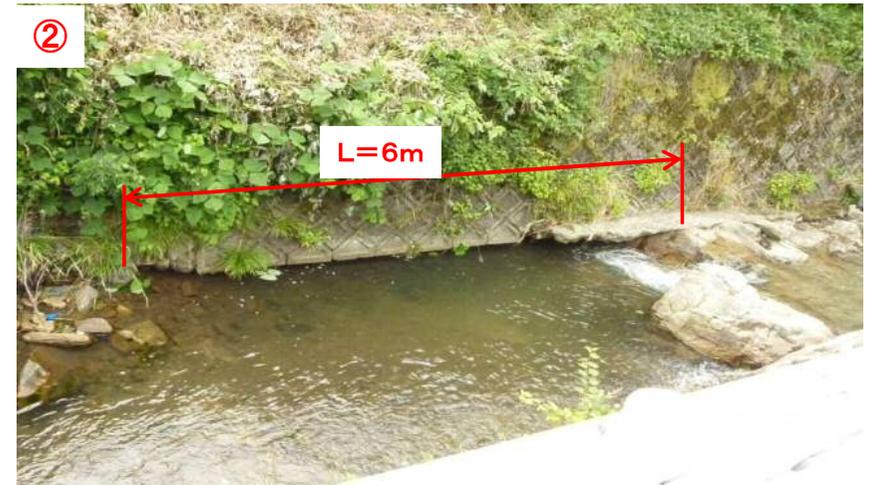
受付番号	121	路河川名	畑川	提案内容	護岸の補強、改良	対応案	実施する。(帯工等)
審査番号	西1 - 47	箇所名	福知山市 夜久野町畑柿本 地内	現在の 状況	河床洗堀の激しい箇所が見られ護岸基礎 が浮くなど影響が出ている。	実施できな い理由

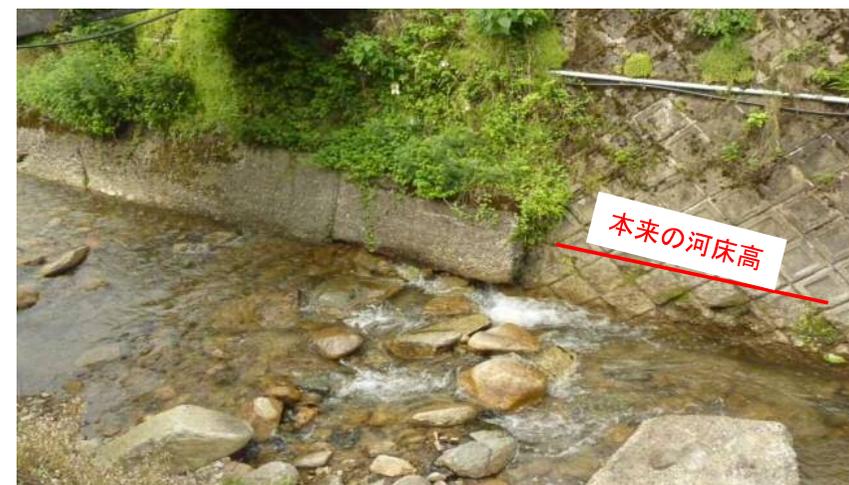
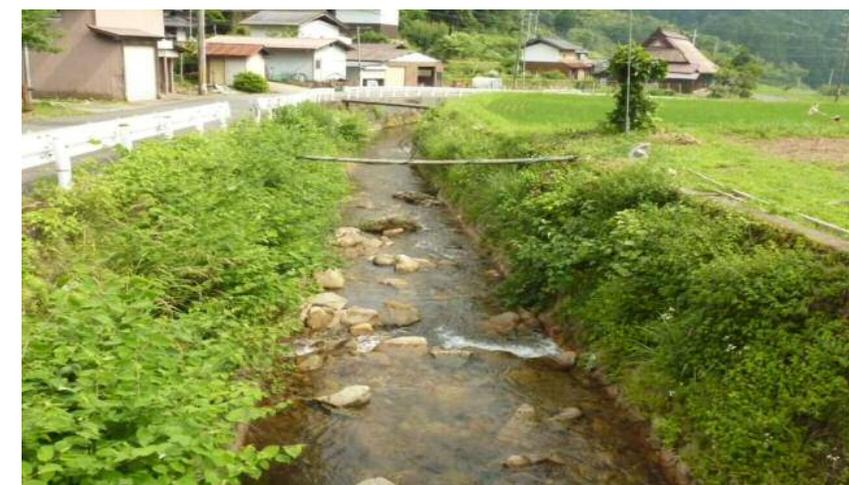
受付番号	122	路河川名	畑川	提案内容	河床の改良・改修工事 河床の底上げ	対応案	実施する。(帯工等)
審査番号	西1 - 48	箇所名	福知山市 夜久野町畑柿本 地内	現在の 状況	河床が洗掘されかなり下がっている。護岸の根入深が不足傾向にある。	実施できない理由

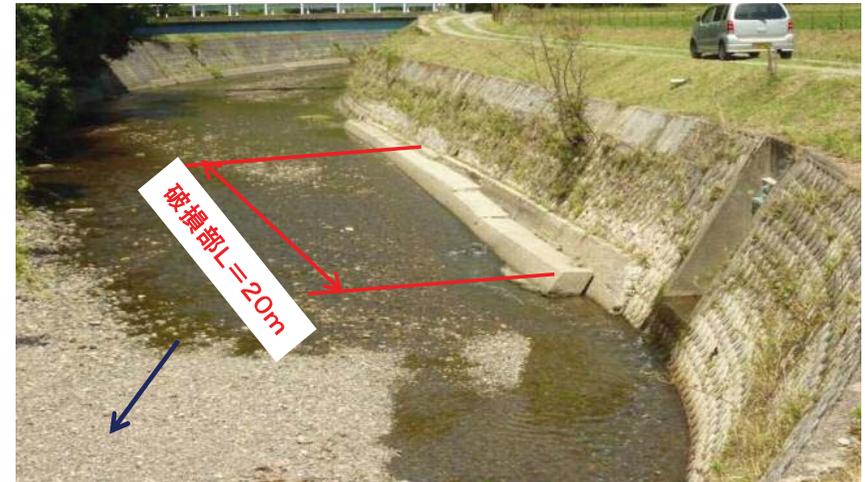
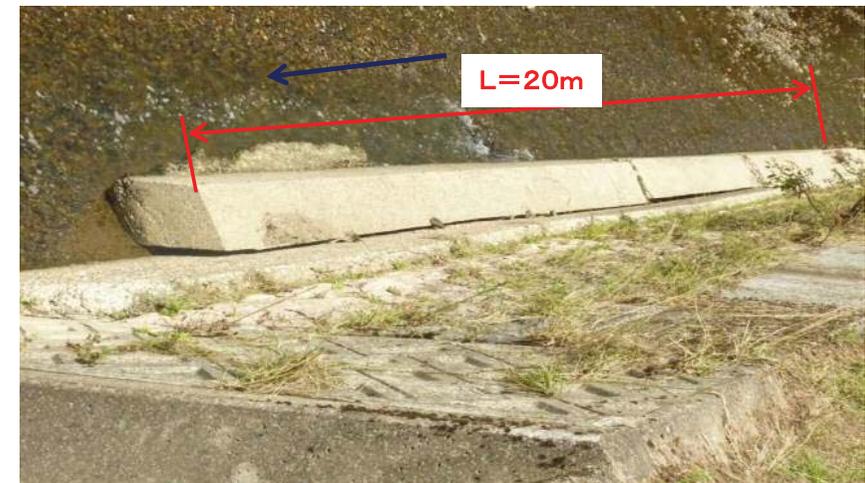
受付番号	172	路河川名	友瀨川	提案内容	護岸の補強	対応案	実施する(根継工の再設置)
審査番号	西1 - 49	箇所名	福知山市 三和町高杉 地内	現在の 状況	根継工が河床の洗掘により破壊されている。	実施できない理由

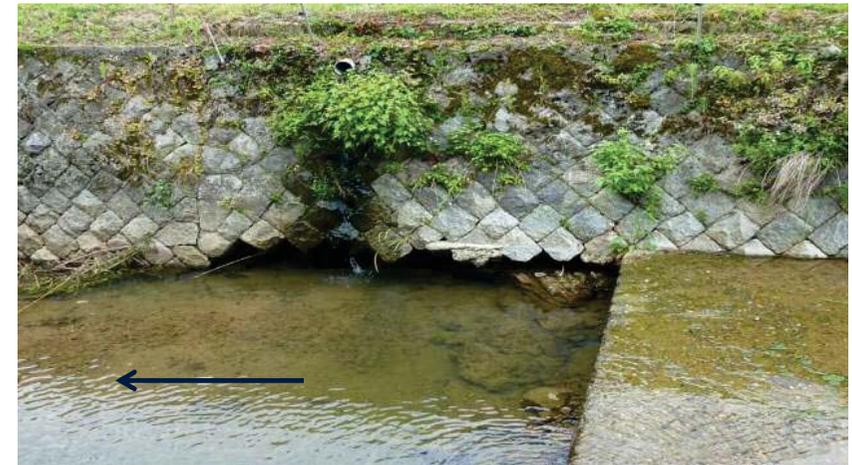
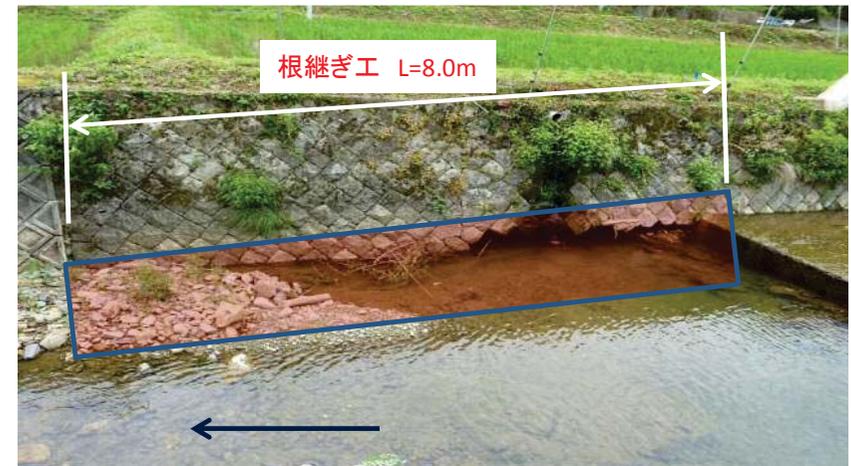
受付番号	174	路河川名	川合川	提案内容	護岸の補強	対応案	実施する。(根継工等)
審査番号	西1 - 50	箇所名	福知山市 三和町大原 地内	現在の 状況	取水堰水叩き工下流部において河床が洗掘され石積護岸工下部が崩落している。根継ぎ工による補強及び護床工を要する。	実施できない理由

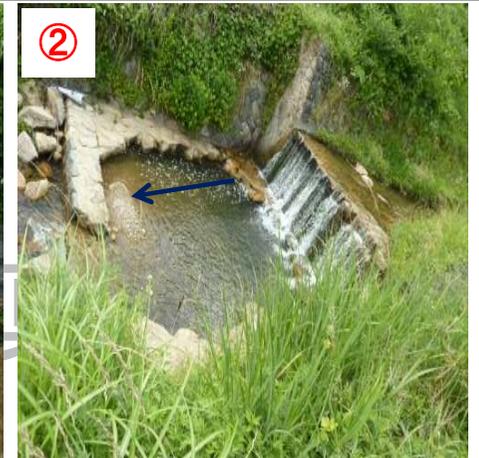
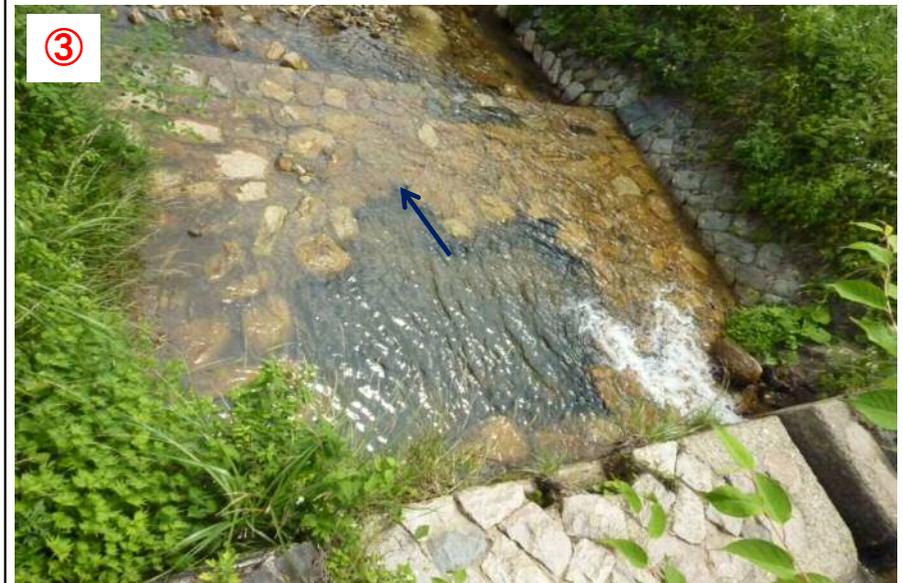
受付番号	217	路河川名	深山川	提案内容	落差工の補修	対応案	実施する。
審査番号	西1 - 51	箇所名	福知山市 雲原(仏谷) 地内	現在の 状況	水叩コンクリートが破損し洗堀されている。	実施できない理由

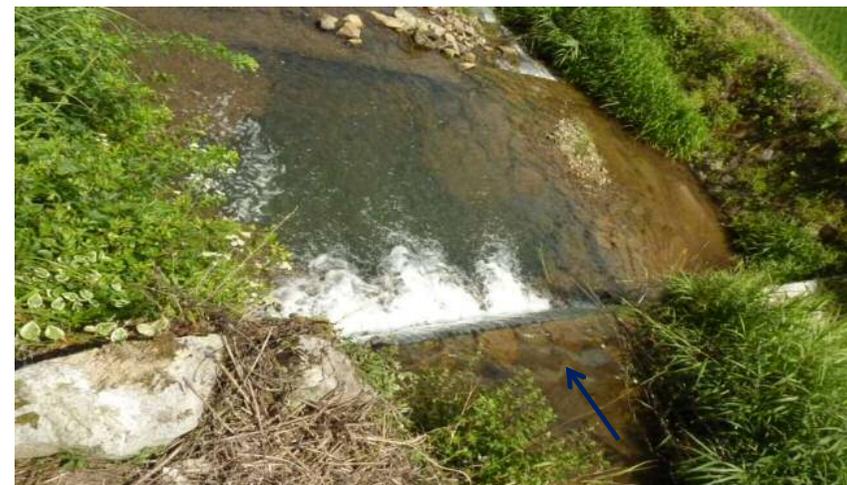
受付番号	218	路河川名	三岳川	提案内容	落差工の補修	対応案	実施する。
審査番号	西1 - 52	箇所名	福知山市 雲原(先山) 地内	現在の 状況	水叩コンクリートが破損し洗堀されている。	実施できな い理由

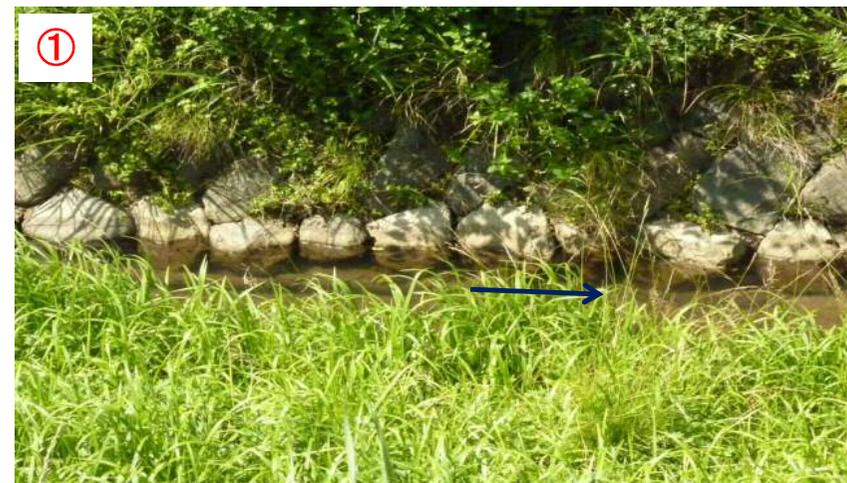
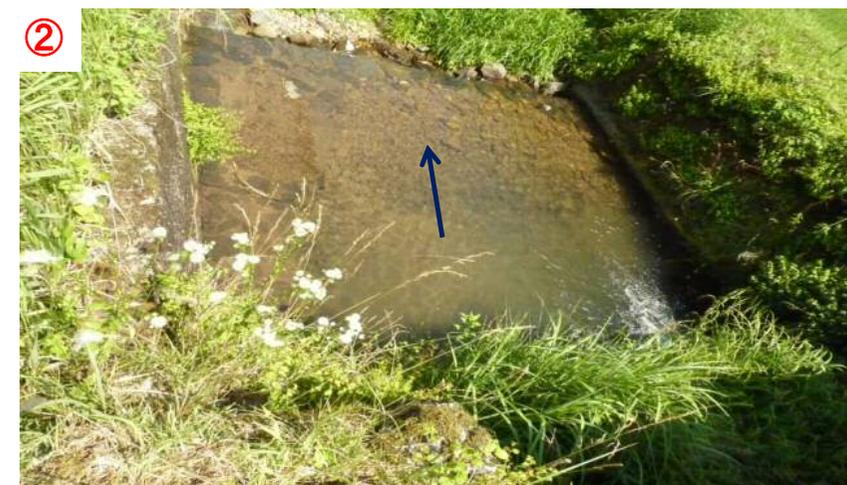
受付番号	221	路河川名	三岳川	提案内容	落差工の補修及び護岸工の補強	対応案	実施する。
審査番号	西1 - 53	箇所名	福知山市 雲原(西石) 地内	現在の 状況	水叩コンクリートが破損し、護岸の浮き上がりが見られる。	実施できない理由

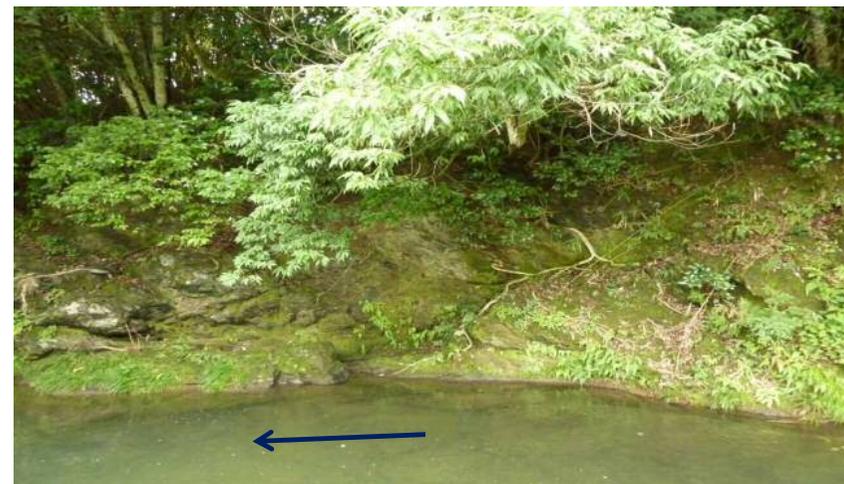
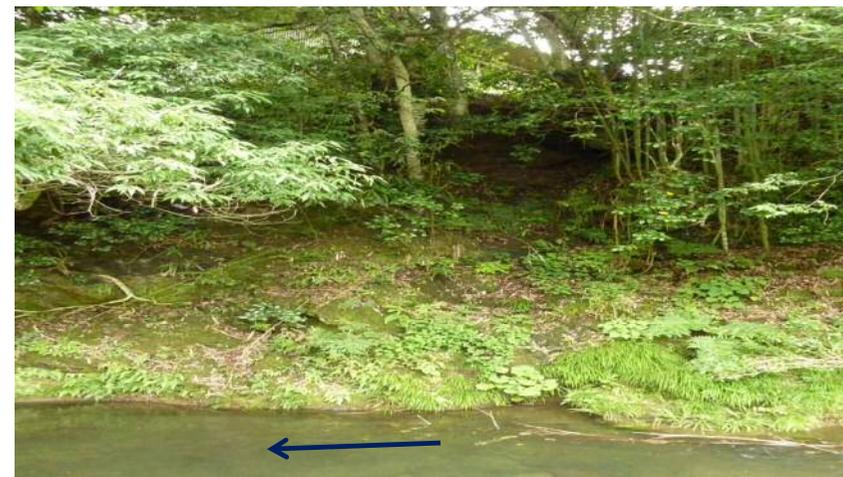
受付番号	288	路河川名	川合川	提案内容	護岸の補強	対応案	洗掘防止対策を実施する。
審査番号	西1 - 54	箇所名	福知山市 三和町上川合 地内	現在の 状況	右岸住宅地下部の護岸が洗掘されている。	実施できな い理由

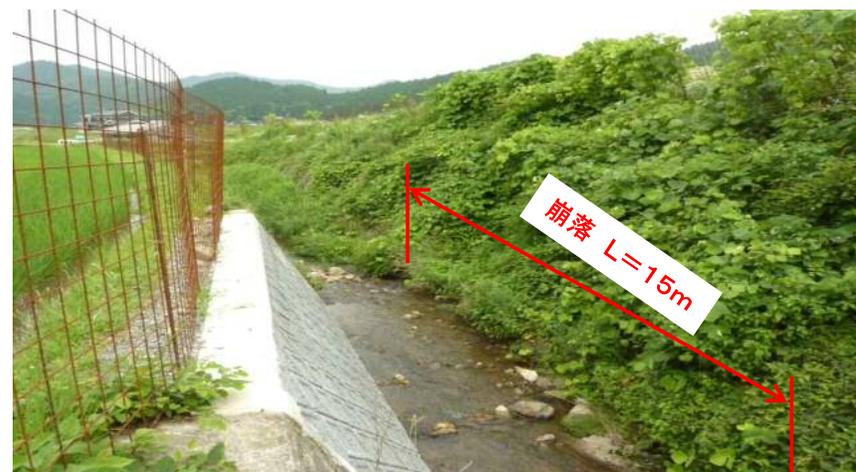
受付番号	293	路河川名	副谷川(砂防河川)	提案内容	護岸の修復	対応案	実施する
審査番号	西1 - 55	箇所名	福知山市 夜久野町直見 地内	現在の 状況	右岸の護岸が約15m崩落している。	実施できない理由

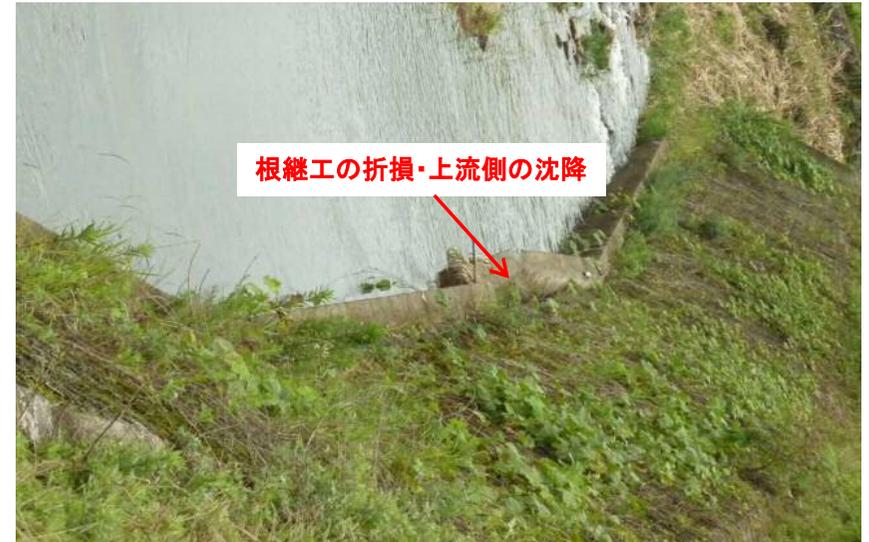
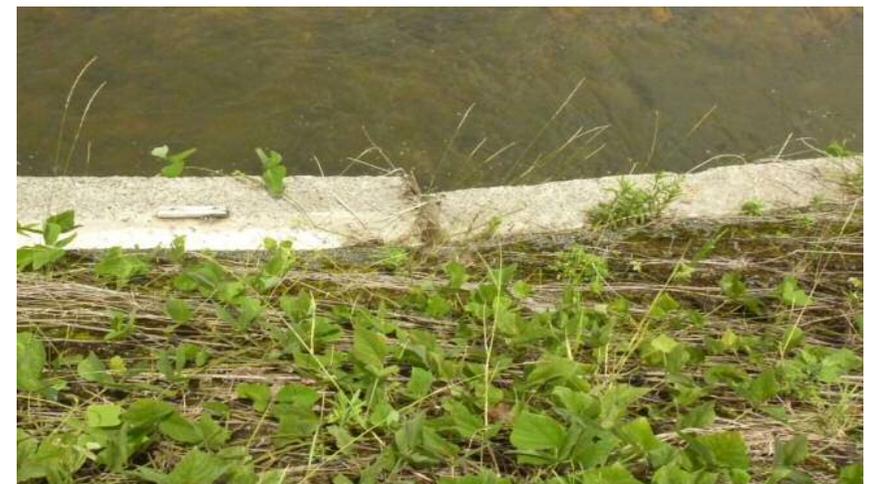
受付番号	299	路河川名	牧川	提案内容	護床工の実施	対応案	実施する。(根継工の再設置)
審査番号	西1 - 56	箇所名	福知山市 夜久野町板生(三谷) 地内	現在の 状況	土砂の堆積による、流水の集中により、河床が洗堀され根継工が破損している。	実施できない理由

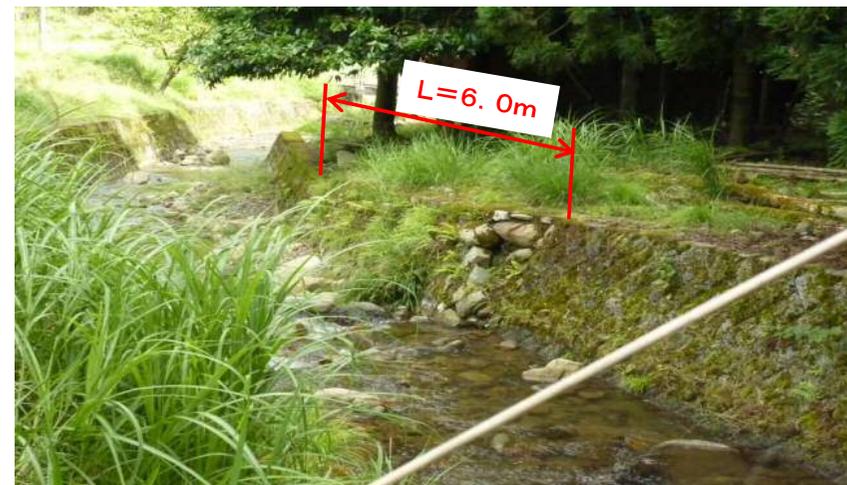
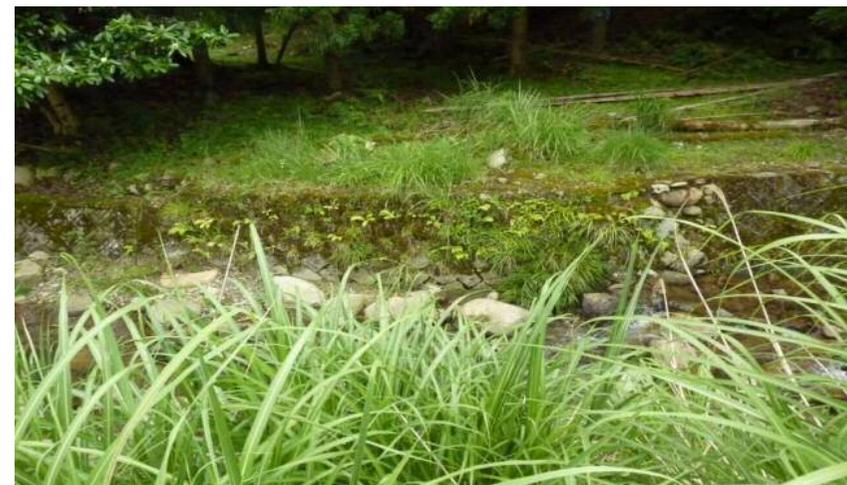
受付番号	306	路河川名	大西川	提案内容	護岸の補強	対応案	実施する。
審査番号	西1 - 57	箇所名	福知山市 天座 地内	現在の 状況	大西川右岸において護岸が崩落している。	実施できな い理由

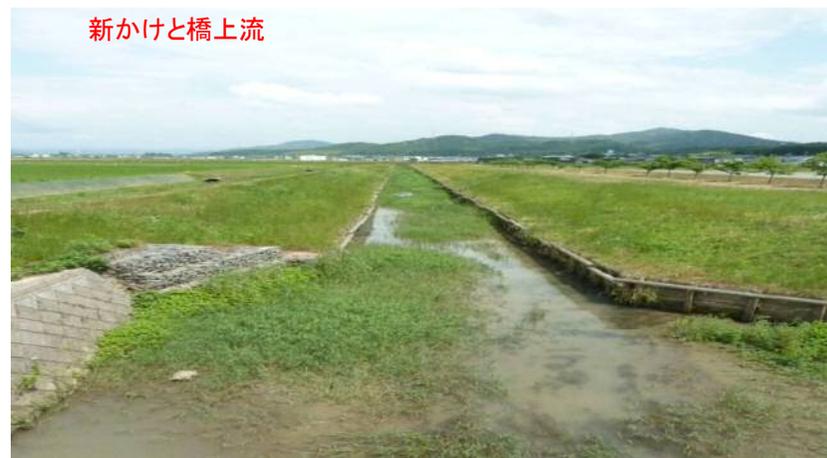
受付番号	29	路河川名	大谷川	提案内容	計画的な護岸整備・堤防修繕と浚渫	対応案	他事業で実施。
審査番号	西1 - 58	箇所名	福知山市 土地内	現在の 状況	草類の繁茂が著しいが土砂の堆積は認められない	実施できない理由

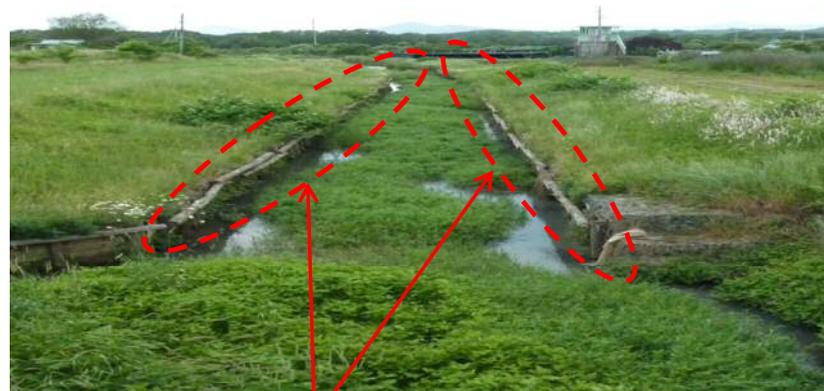
新かけと橋～土揚水機場

木製護岸一部腐食が進行している

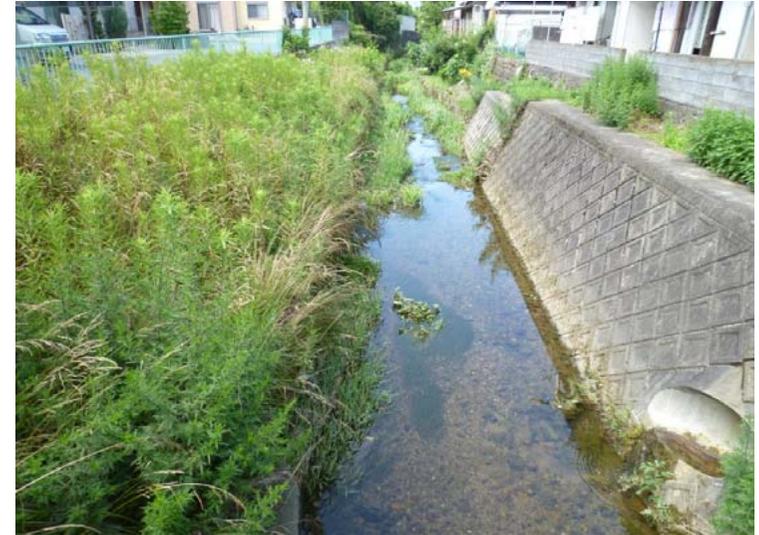
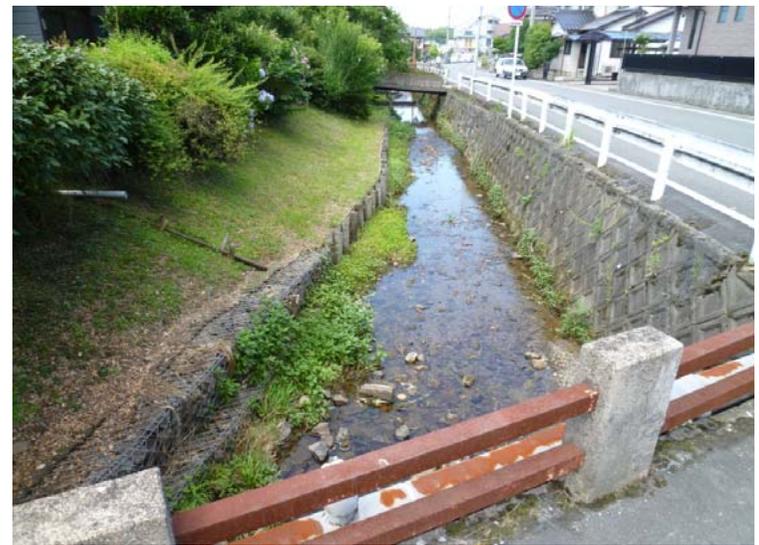
受付番号	148	路河川名	法川	提案内容	コンクリート護岸	対応案	他事業で実施。
審査番号	西1 - 59	箇所名	福知山市 堀 地内	現在の 状況	年月の経過により木製護岸が腐食し、痛みが激しい。一部崩落した箇所も見られる。	実施できない理由

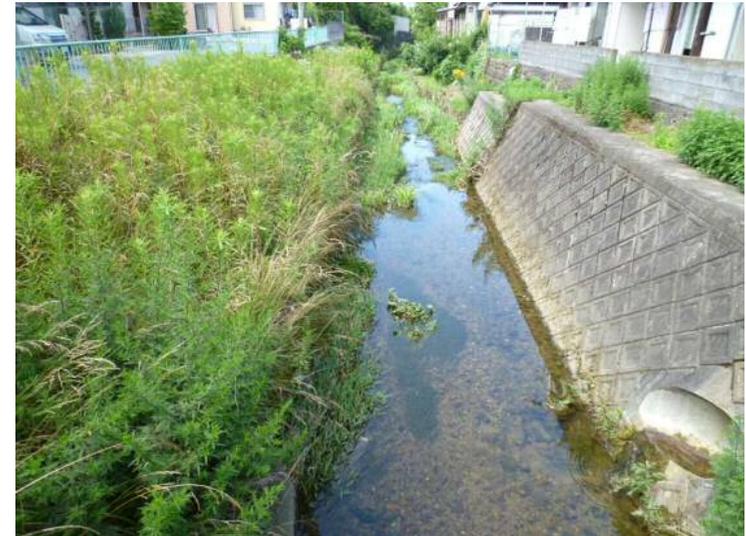
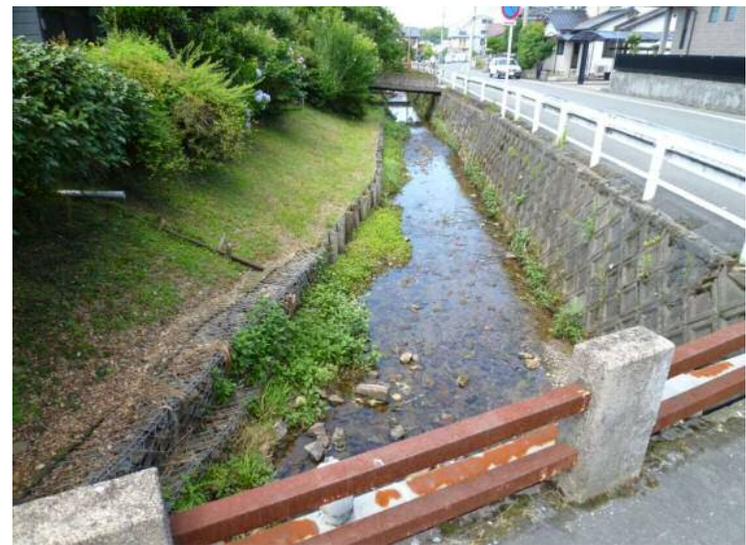
受付番号	149	路河川名	法川	提案内容	コンクリート護岸	対応案	他事業で実施。
審査番号	西1 - 60	箇所名	福知山市 堀 地内	現在の 状況	年月の経過により木製護岸が腐食し、痛みが激しい。一部崩落した箇所も見られる。	実施できない理由
