# 高浜発電所に係る地域協議会幹事会 説明資料

2023年5月18日  
関西電力株式会社

# 1. 4号機原子炉自動停止の原因調査と対策

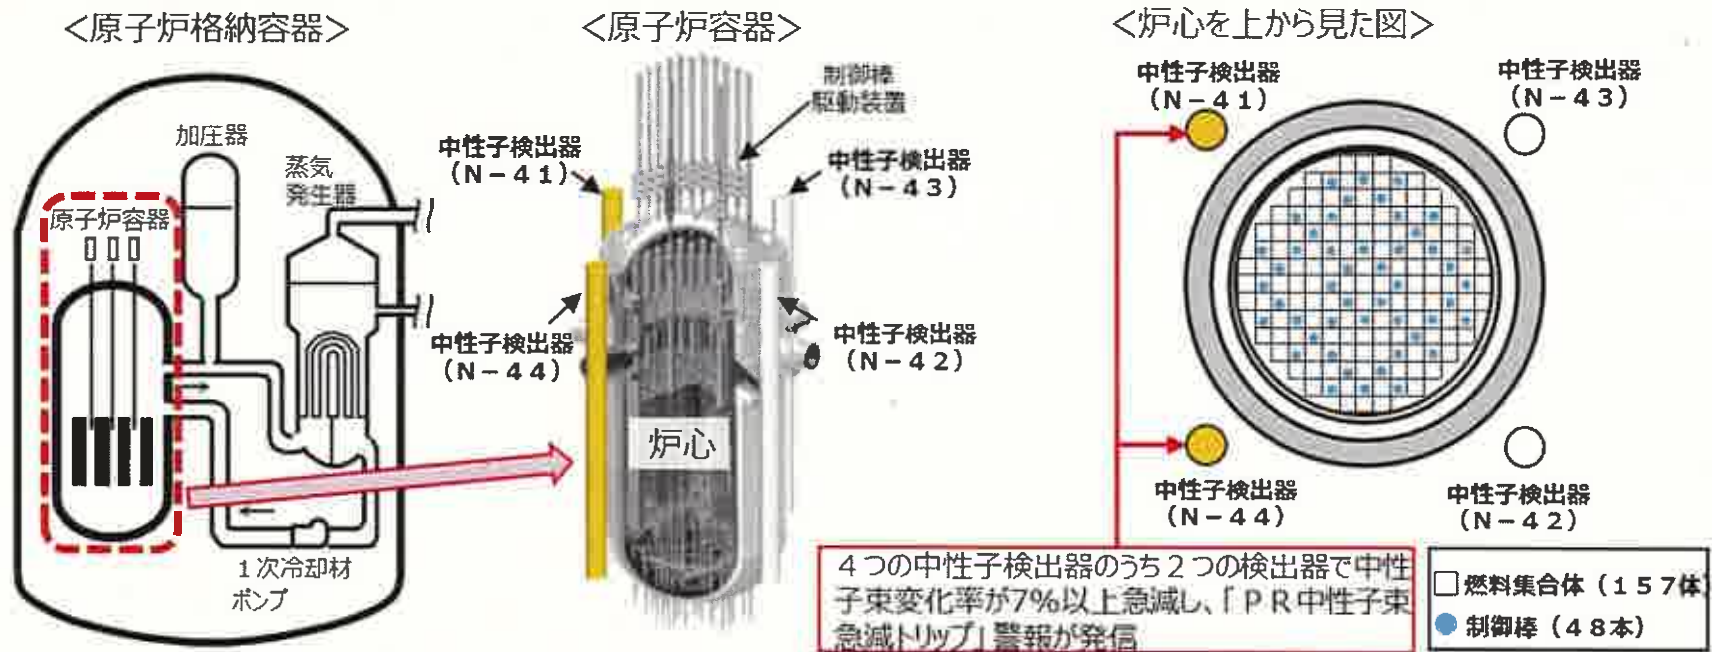
4号機は定格熱出力一定運転中のところ、2023年1月30日15時21分、B中央制御室に「PR中性子束急減トリップ※」警報が発信し、原子炉が自動停止するとともにタービンおよび発電機が自動停止した。

その後、1月30日15時35分に高温停止状態、1月31日20時33分に冷温停止状態へ移行した。

※：運転中（出力領域（PR））の中性子束を測定する検出器が4つ設置されており、2つの中性子束検出に異常があった場合、原子炉を停止させる警報が発信する。（PR：Power Range）

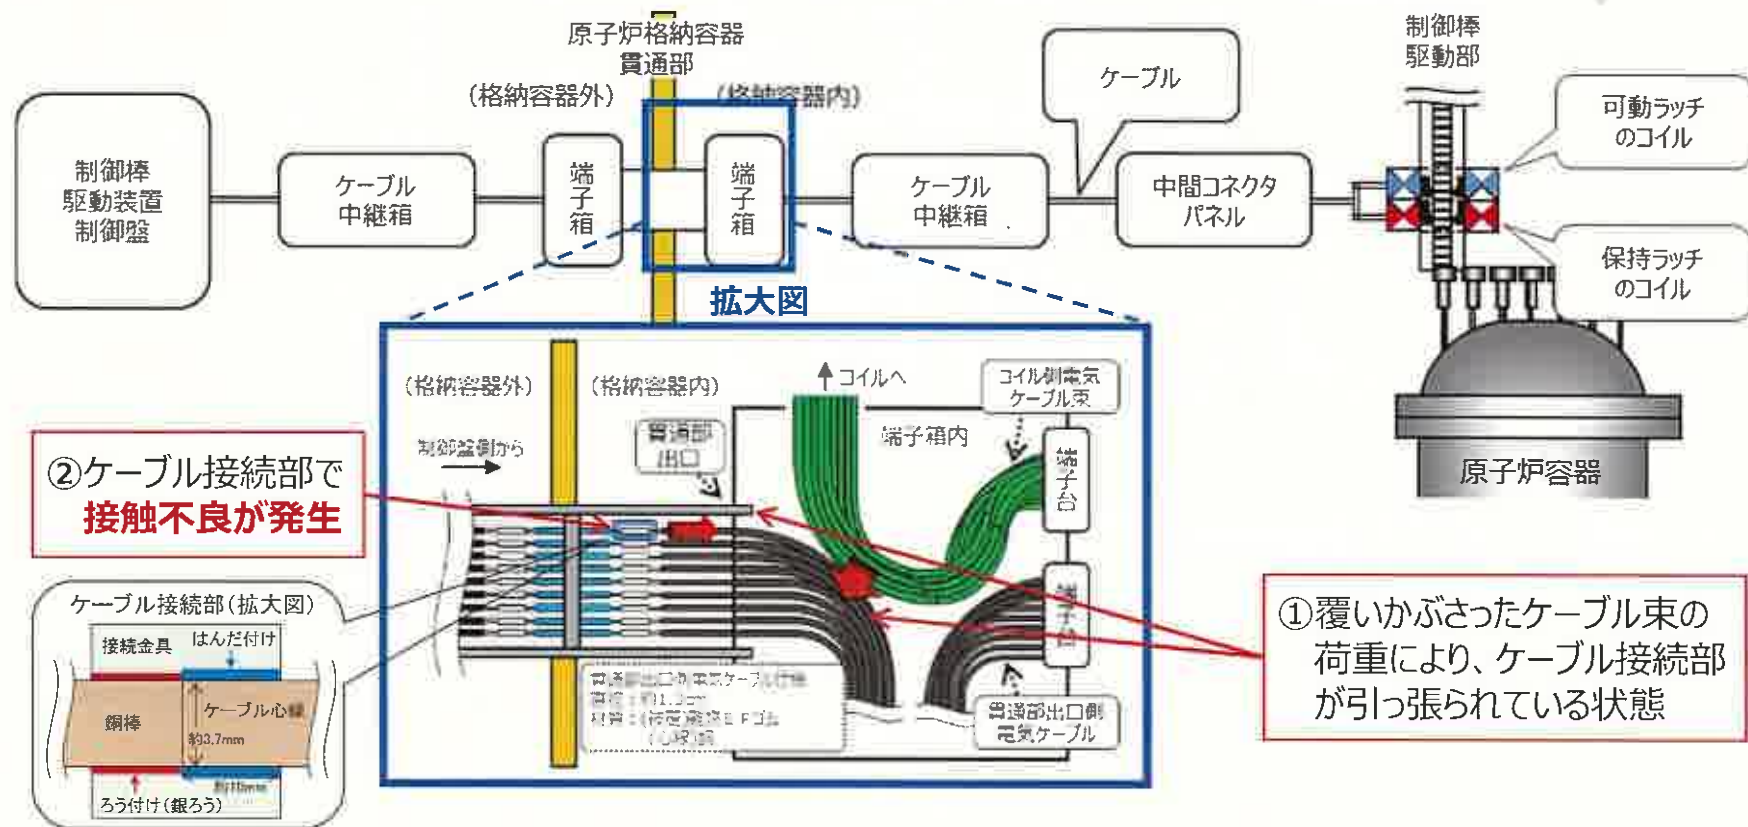
- 調査の結果、原子炉格納容器貫通部出口（格納容器内側）と端子台の間において、貫通部出口側電気ケーブルに、コイル側電気ケーブルが覆いかぶさっていたことが判明。このため原子炉格納容器貫通部内から引っ張られる力が働き、電気ケーブル接続部で接触不良となり、制御棒駆動部への電流が低下したため、制御棒が1本落下し、原子炉自動停止に至ったものと推定

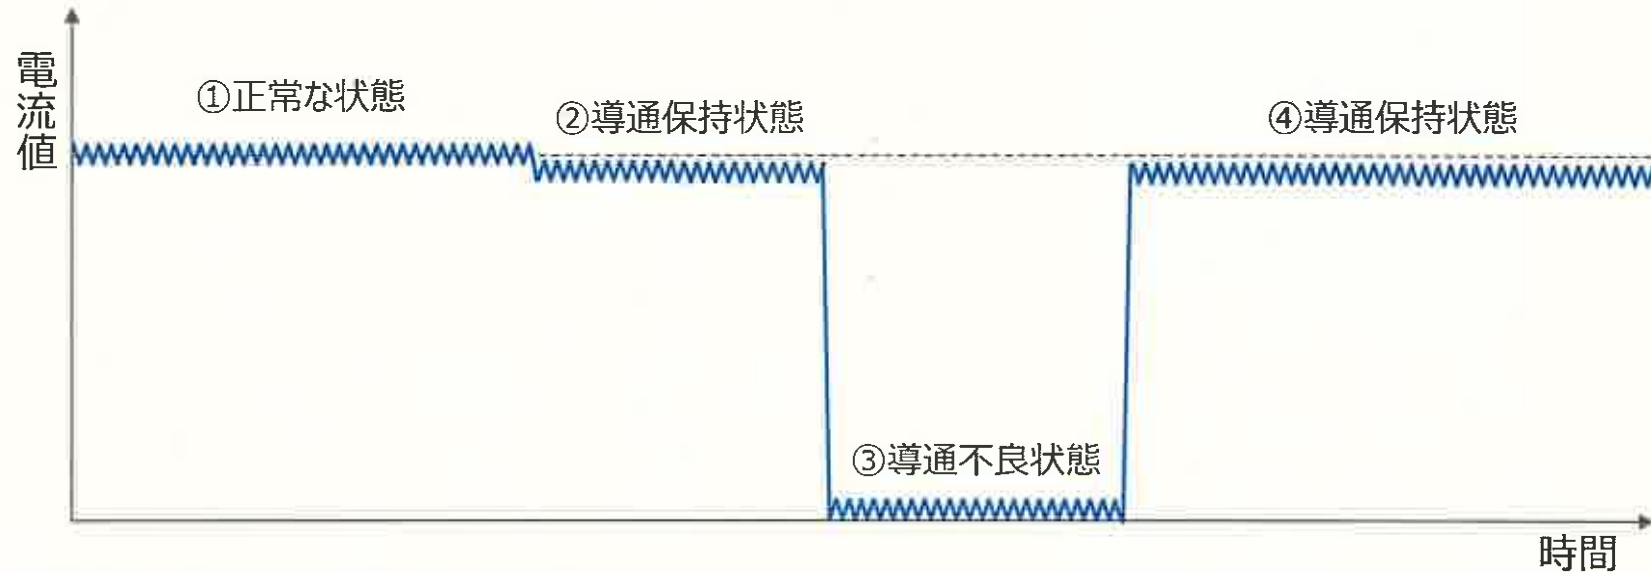
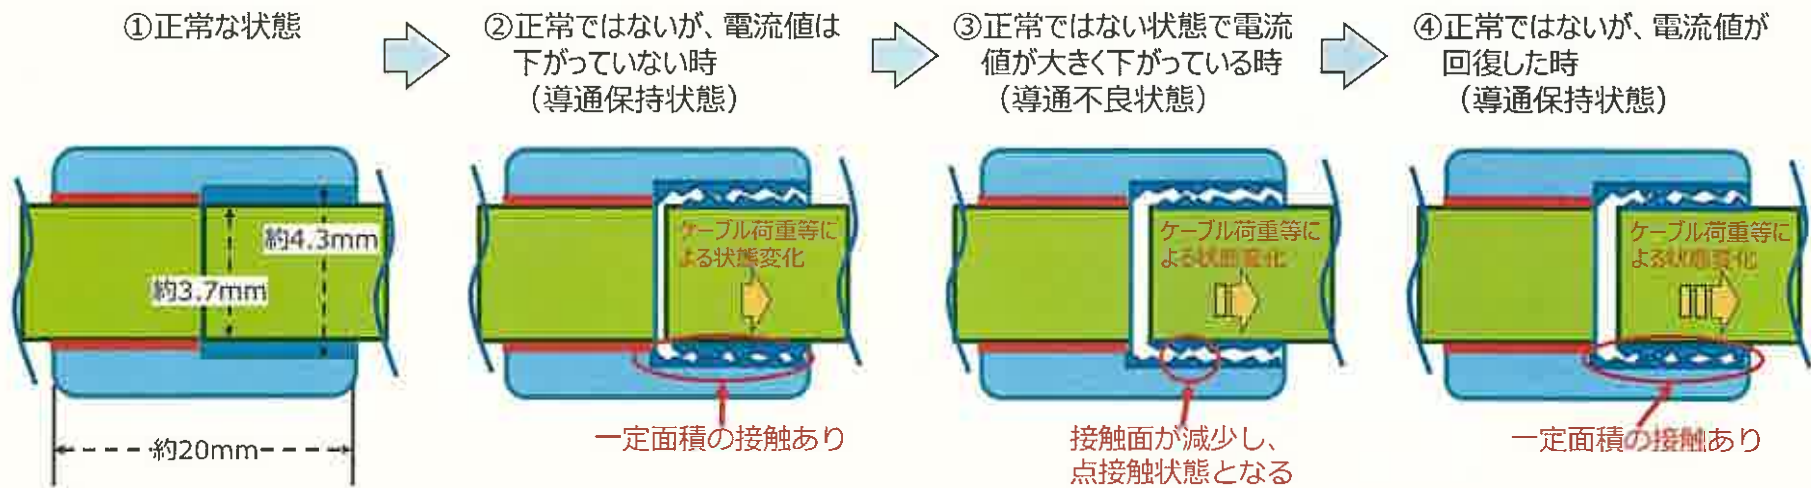
# 原子炉格納容器貫通部のケーブル抵抗値増加の推定メカニズム

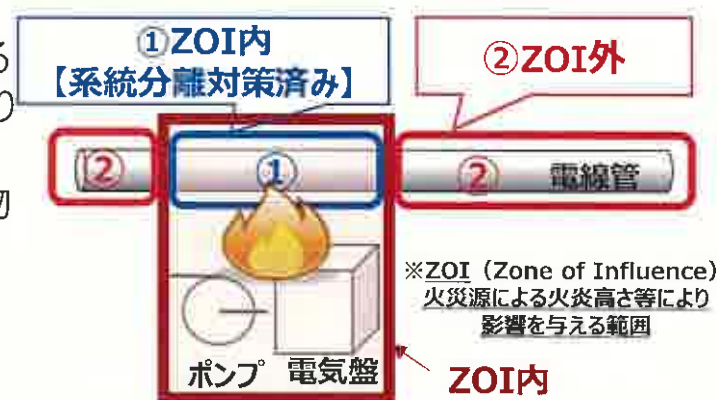
- 設計及び工事計画認可（以下「設工認」という）では火災防護対象ケーブルは火災影響範囲（以下「ZOI」という）内か範囲外かを問わず、「火災防護審査基準」に基づく1時間耐火壁＋感知自動消火設備等による火災防護対策を行うとしている
- ZOI外のケーブルトレイについては火災防護対策がなされている一方で、電線管には火災防護対策がなされておらず、設工認に従った系統分離対策が施工されていないことを確認

- ZOI外の電線管に耐火処置はされていないが、火災が発生した場合、感知自動消火設備により感知及び消火が可能であり、持込み可燃物は、保安規定等により量が制限され、火気作業時における養生等の対応により火災の発生・延焼を防止できる。検査指摘事項の重要度に当てはめると「軽微または緑」※に相当

- ▶ 「現場の状態は設工認と整合していない」との原子力規制庁の指摘を踏まえ、ZOI外の電線管についても対策を行う
- ▶ 高浜1,2号機については、再稼動までに下表②の対策を完了する（3/31に設工認変更申請を実施。5/12認可済）
- ▶ 最終的には、運用性向上のため、全プラントについて下表①の設備対策を実施する予定

① ZOI外電線管すべて対策（現設工認）	② 一部対策+持込可燃物管理（工事計画変更認可申請）
対策	①ZOI外の電線管すべてに対して耐火シートを巻く	電線管側から6 m以内に火災源がある場合、 ②-1：電線管側に耐火シートを巻く ②-2：火災源側に耐火シートを巻く等 加えて、同範囲内に ②-3：可燃物を持ち込まない管理を実施
イメージ	<p>①</p>	<p>②-1 or ②-2 + ②-3</p>
