府民公募型整備事業（府民提案型）技術審査一覧【京都市地域】

府民公募型整備事業 ( 府民提案型 ( 既要望 ) )

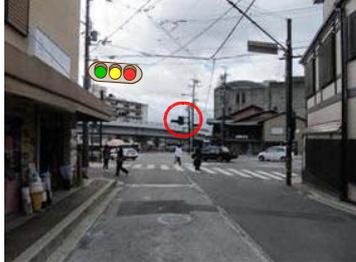
所在地	京都市東山区五条橋東 東山五条交差点		
現在の状況	<ul style="list-style-type: none"> <li>交通量の多い交差点に位置する。</li> <li>有名観光地が隣接しており、歩行者も多い。</li> <li>多枝の交差点で変則な信号機運用となっている。</li> </ul>		
要望内容	五条坂のバスの往来が多く、車両灯器を隠すことがあるので車両灯器の増設を要望 受付番号204 ( 6月30日受理 )	交 差 点 図 面	
位置図

対応案	提案のとおり実施する。
