第34回 由良川水系・二級水系河川整備計画検討委員会

由良川下流圏域河川整備計画の変更(犀川)

令和7年3月26日
京都府

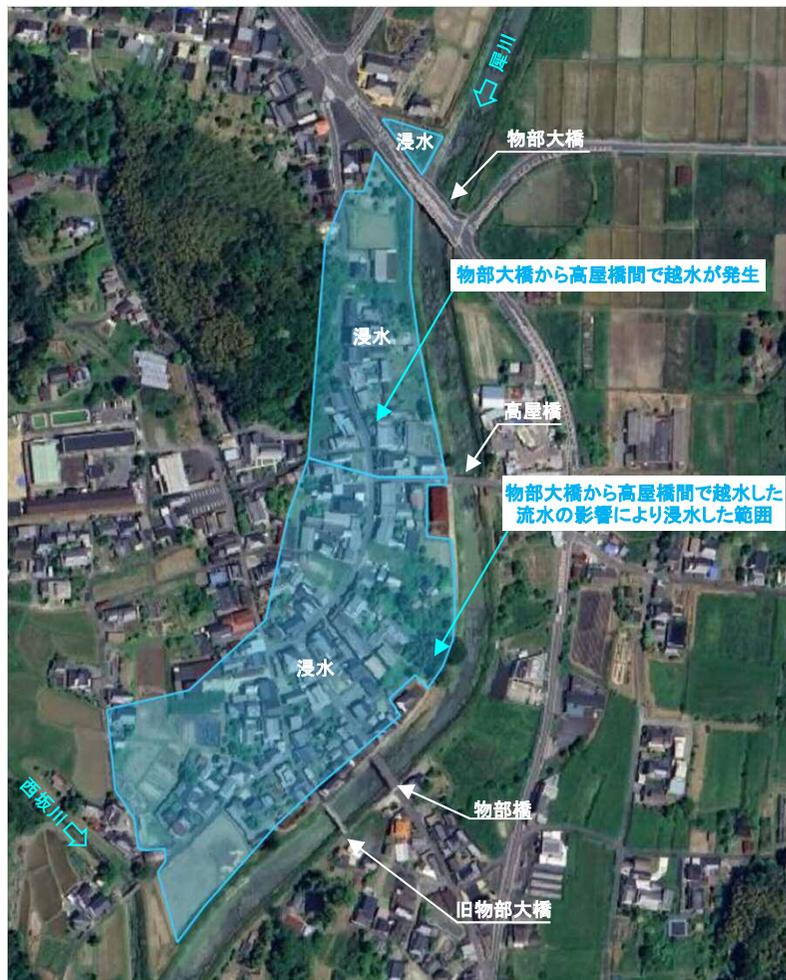
物部地区の浸水範囲

- 令和5年台風第7号に伴う豪雨では、紀伊半島に上陸する前の14日夜に福知山市、舞鶴市、綾部市で記録的大雨情報が発表される程の豪雨が発生し、各地で人的被害、住家被害が発生した。
- 犀川では、物部地区で浸水範囲：約5.3ha、床上浸水：12戸、床下浸水：37戸、志賀郷地区で浸水範囲：約2.2ha、床上浸水：20戸、床下浸水：60戸の被害が発生した。
- また平成30年7月豪雨では、物部地区で護岸損傷の被害が発生している。

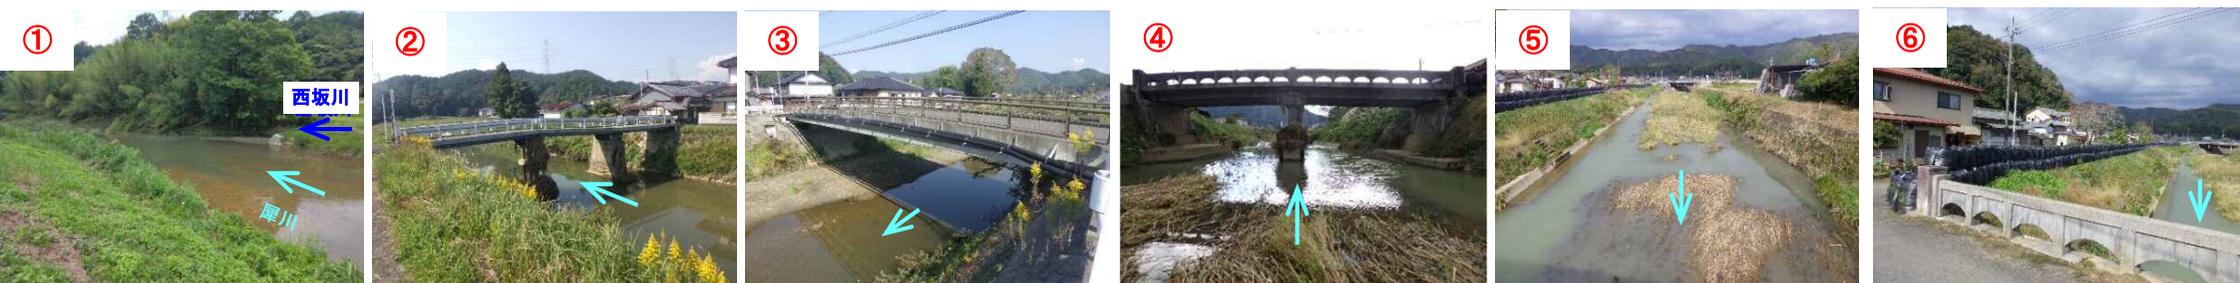
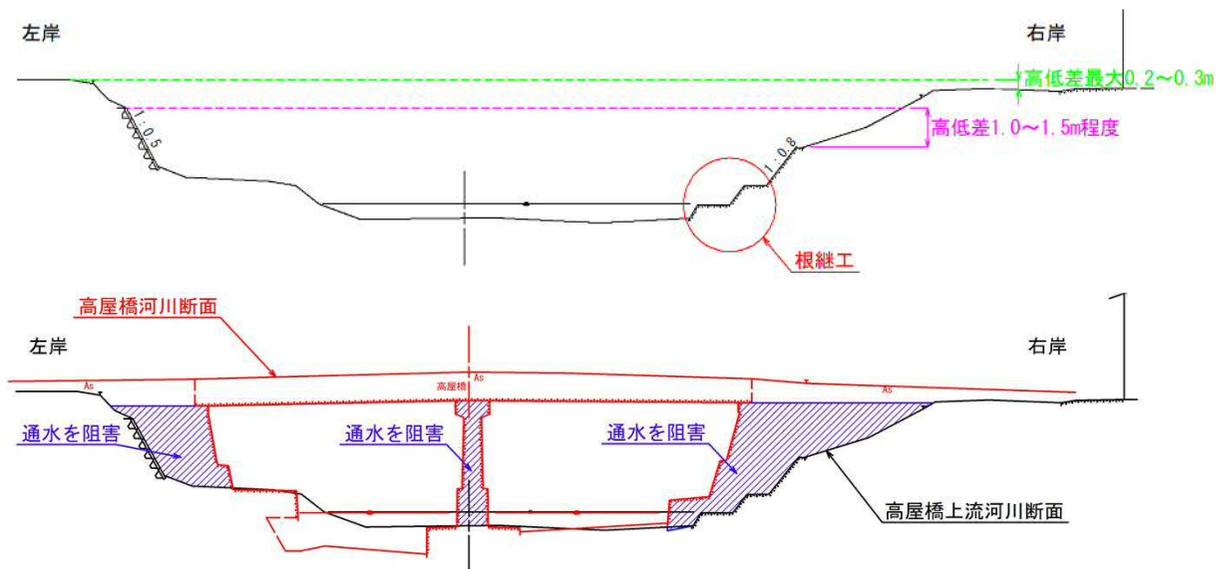
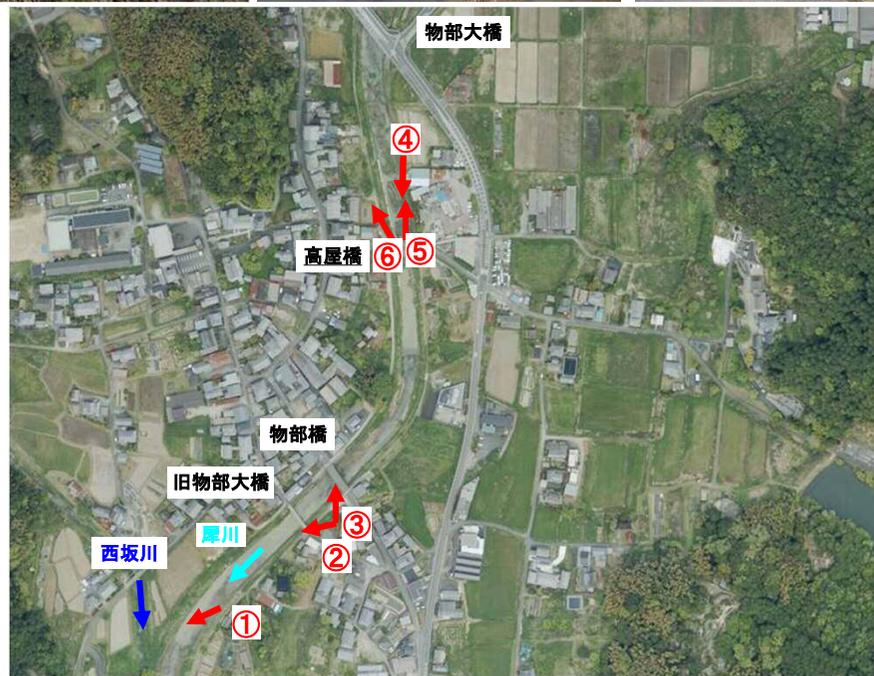
13. 現地状況(物部地区)

■河川断面(高屋橋～物部大橋)

- 河道線形は、物部大橋の下流部で緩やかに左岸側に湾曲しており、高屋橋付近上流は概ね直線の線形である。
- 河川横断形は、左岸側が護岸高3.0m程度、余裕高0.8m以上確保しているのに対し、右岸側は護岸高が左岸側より1.0m～1.5m程度低く、堤防天端高も0.2～0.3m程度低くなっている。
- 右岸側は全体的に河床が洗掘されており、左岸側は土砂が堆積している。

■高屋橋

- 下流部の高屋橋部分の河川断面は上下流の河川断面より狭小になっており、さらに橋脚が流水を阻害している。

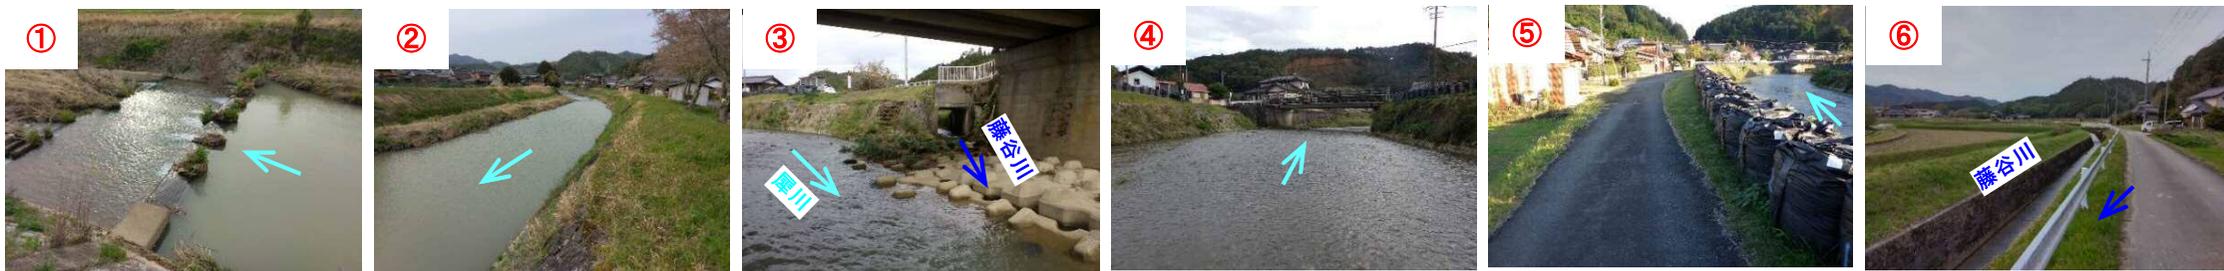
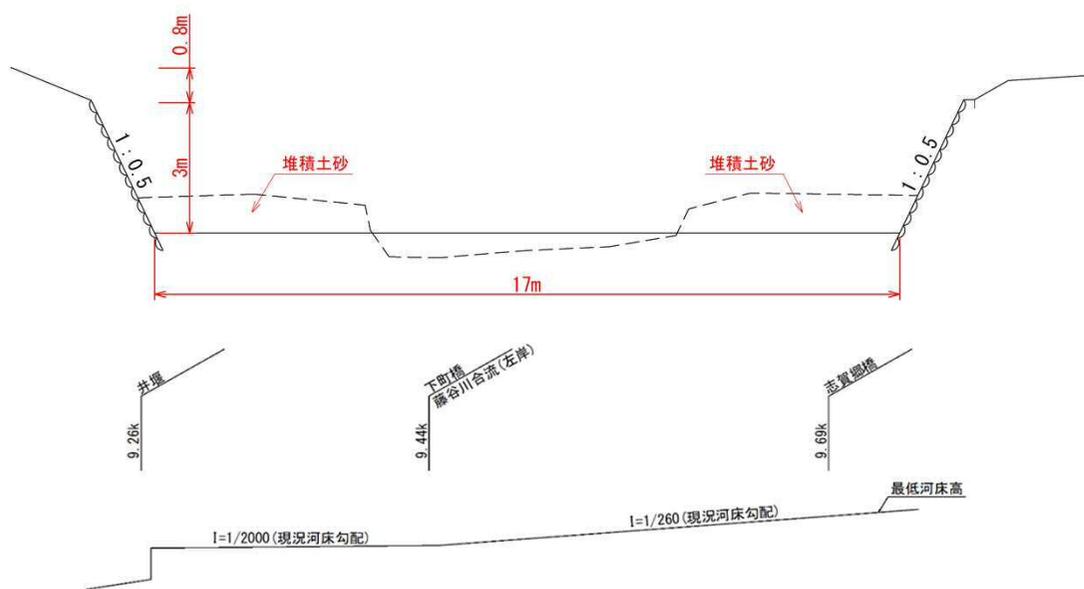
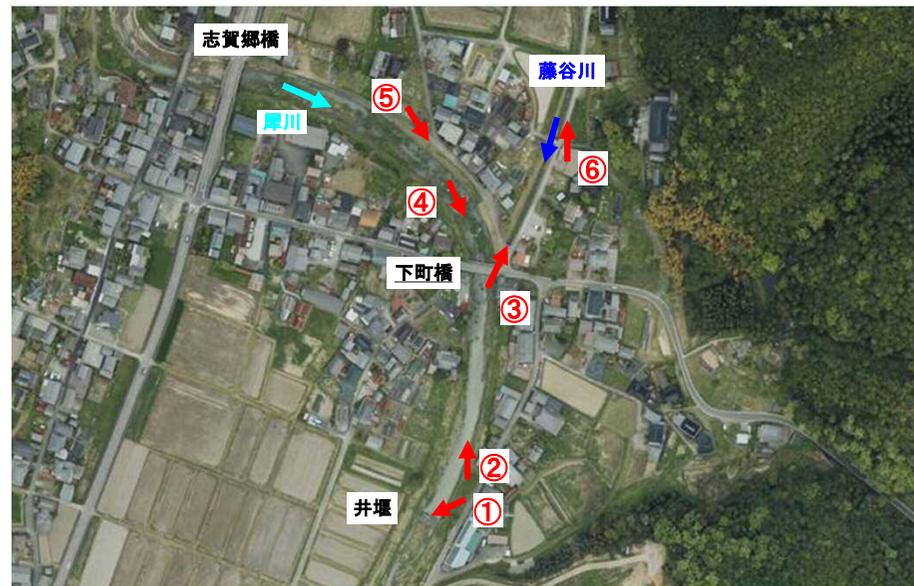
14. 現地状況(志賀郷地区)

■河川断面(下町橋～志賀郷橋)

- 河道線形は、下町橋の上流部(越水箇所付近)に湾曲部がある線形である。
- 河川横断面は、全体計画での標準断面で整備されており、現状、目立った土砂堆積は確認されていない(浚渫済である)が、氾濫発生時には土砂堆積が確認された。

■下町橋下流井堰

- 下町橋の下流部には井堰(固定堰)があり、井堰から下町橋付近の河床勾配は $I = 1/2000$ 程度と緩勾配になっている。

■藤谷川合流部

- 下町橋上流左岸には支川藤谷川(BOX B2.0m × H1.9m)が流入しており、樋門やフラップゲートは設置されていない。

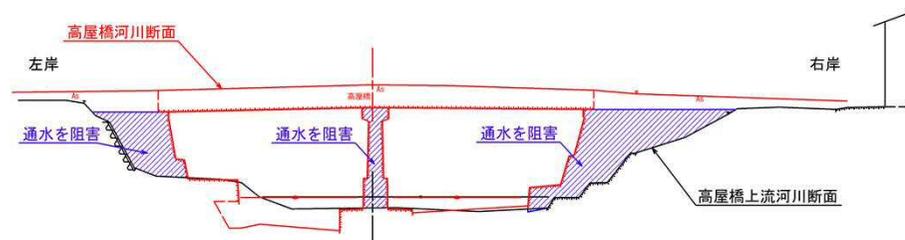
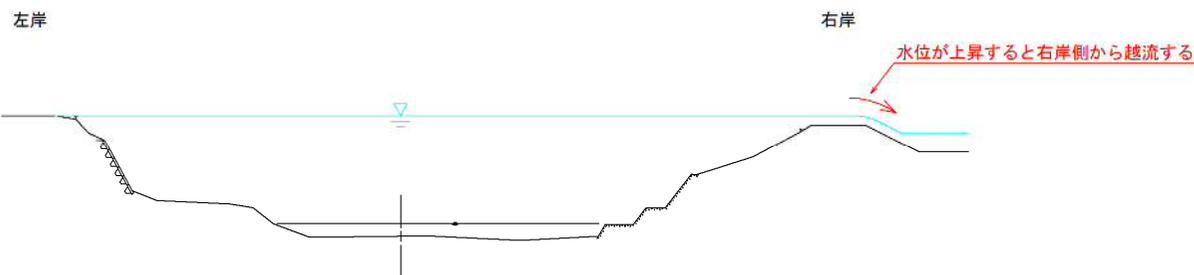
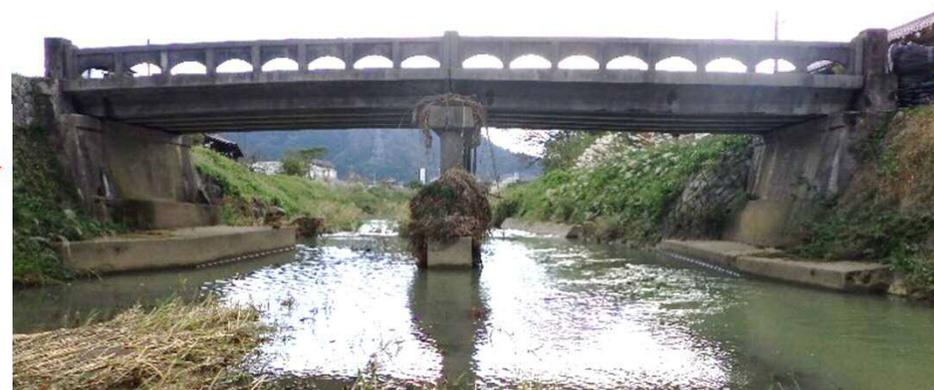
通水を阻害している高屋橋

- 物部地区では、降雨量が計画規模以上であったことに加え、高屋橋での橋梁本体や流着物による河積阻害、土砂堆積により高屋橋上流部の河川水位が上昇し、右岸堤防から越水が発生した。さらに、平成30年の右岸堤防嵩上げ盛土が水衝(湾曲)部等から流出し被害が拡大した。

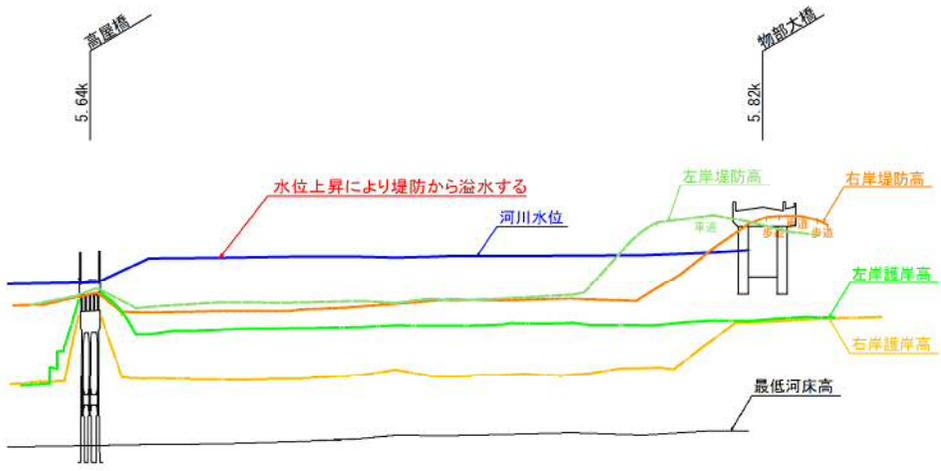
・ 高屋橋～物部大橋の不等流計算結果

○ 高屋橋下流の旧物部大橋～物部橋付近について不等流計算を行った結果、高屋橋での河積阻害がなかった場合、下流旧物部大橋上流部でも全体計画高水流量流下時に同様の被害(堤防から溢水)が生じることが確認された。

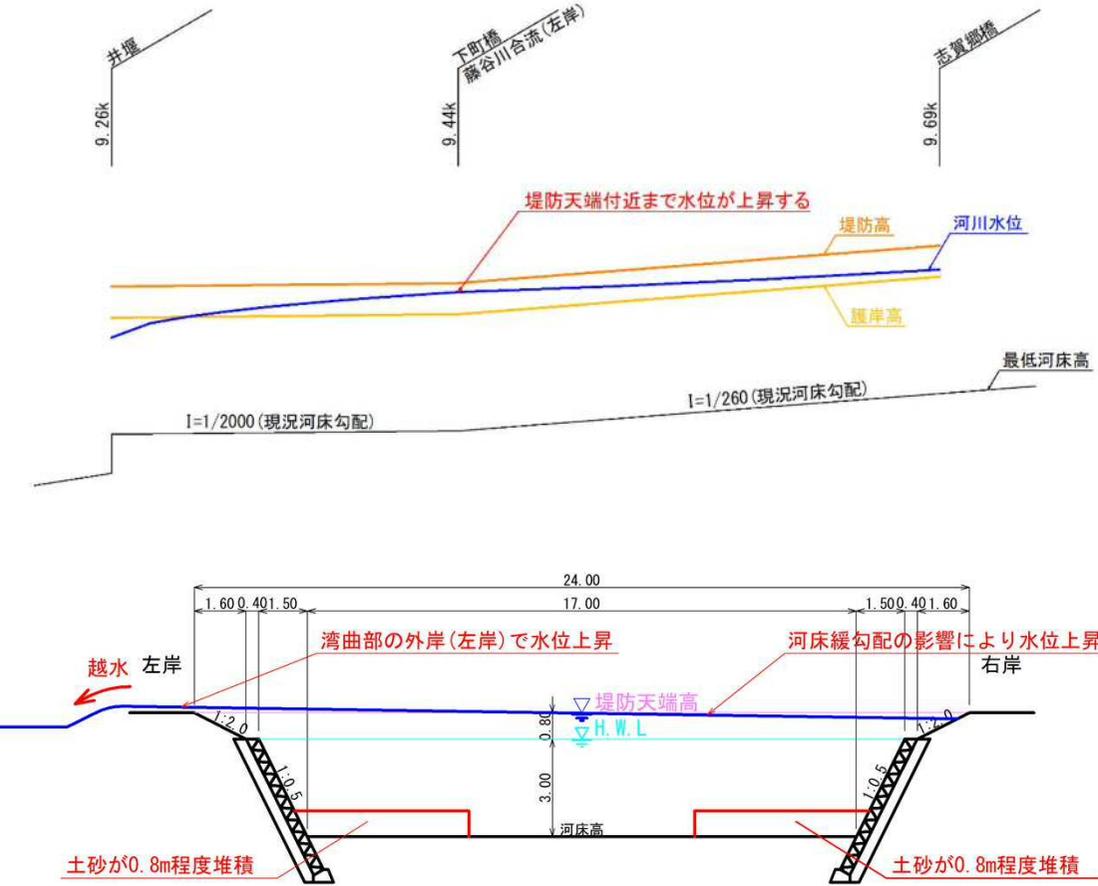
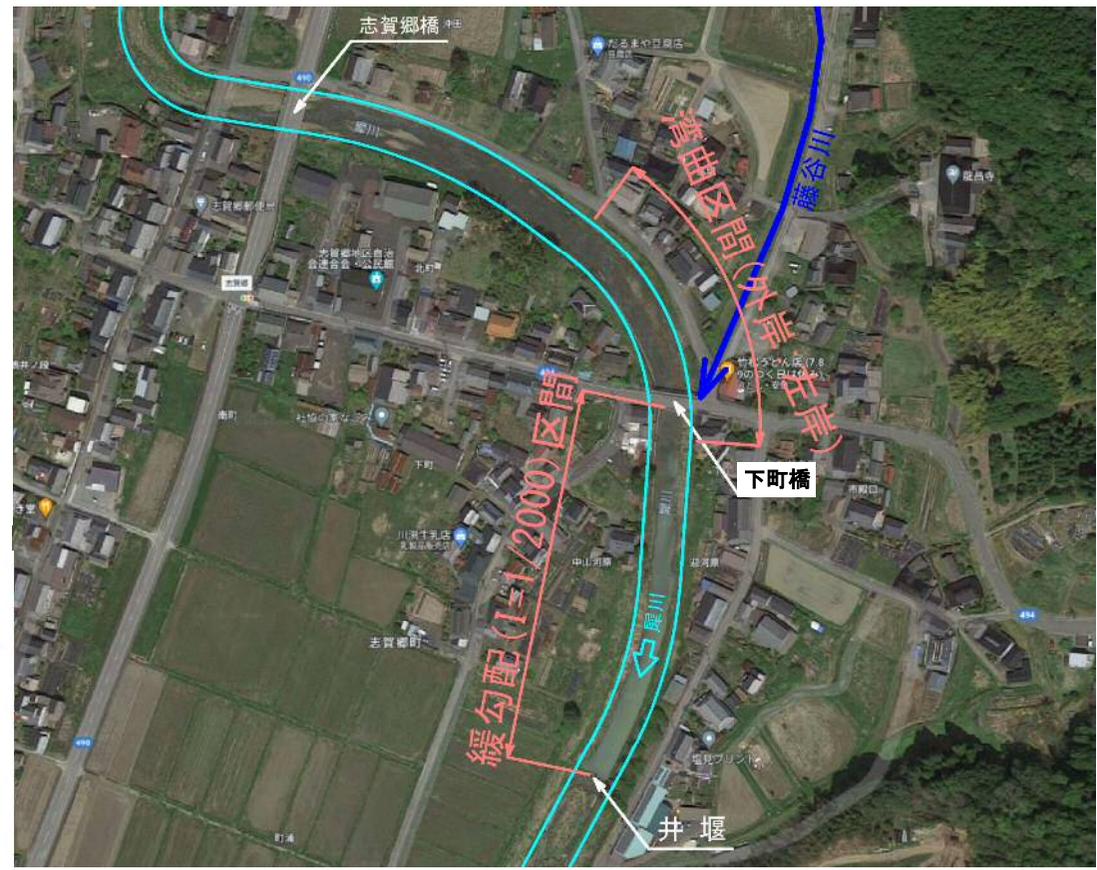
・井堰～志賀郷橋の不等流計算結果

- 志賀郷地区では、降雨量が計画規模以上であったことに加え、河床緩勾配区間、土砂堆積の影響により下町橋上流部の河川水位が上昇した。さらに、下町橋上流部は湾曲区間になっており、湾曲の外側である左岸の水位が上昇したため、左岸堤防から越水が発生した。
- また、犀川(藤谷川)の水位上昇による内水氾濫も発生し被害が拡大した。
