府民公募型整備事業【安心・安全整備】（市町協働型・**府民提案型**）

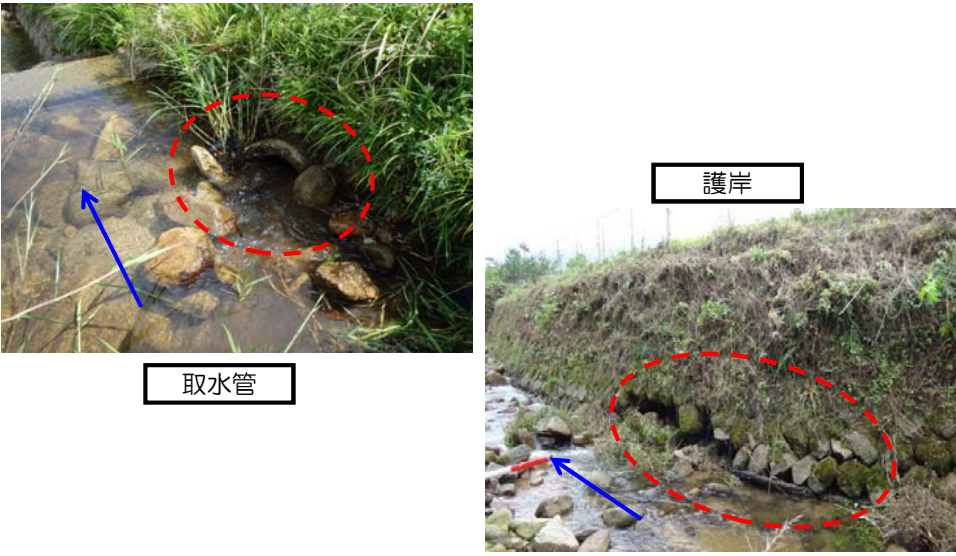
所在地	京丹後市久美浜町尉ヶ畑地内			
現在の状況 及 提案内容	現況	取水管を大雨時に水量の調節に石・板で調整しているが災害時には危険を要し、大変危険である。また護岸が崩壊している。		
	提案	水量を調整できるように、ゲートを設置する。護岸を整備する。		
実施内容	工種	護岸工	説明図面	
	規模	延長11.5m

備考	取水施設（ゲート）は、京都府管理施設ではないため実施しない

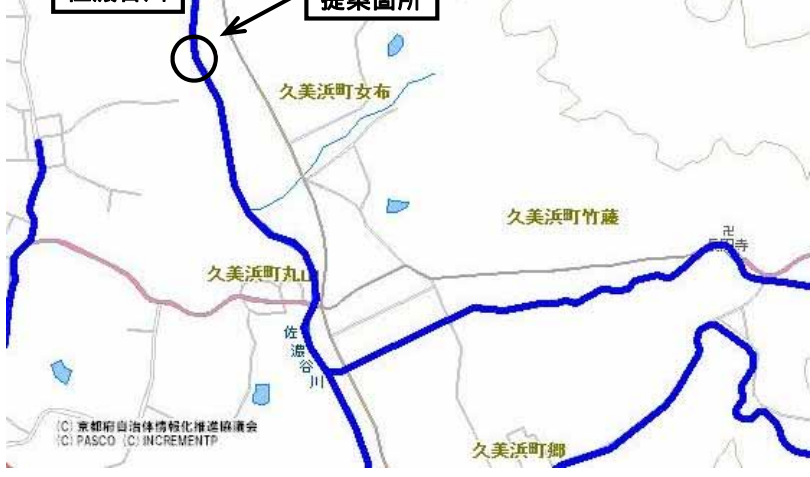
番号	審査番号 290 (受付番号 177)		写真	
路線・河川名等	二級河川 佐濃谷川			
所在地	京丹後市久美浜町女布地内		 	
現在の状況及び提案内容	現況	佐濃谷川の堤防護岸が崩れているので、洪水等が発生した場合堤防が決壊する恐れがある。		
実施内容	工種	護岸工	 	
	規模	延長15m		
位置図

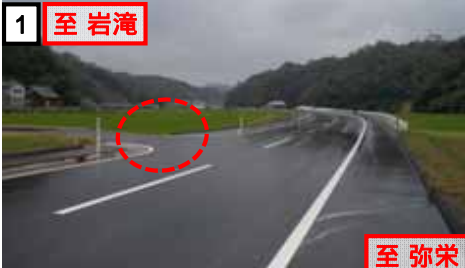
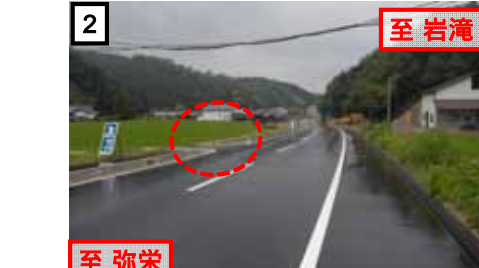
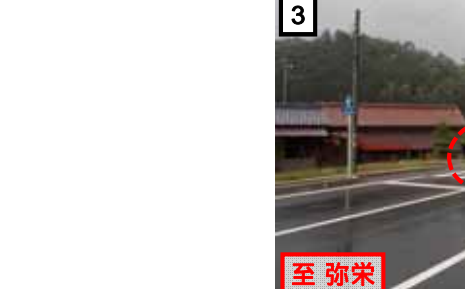
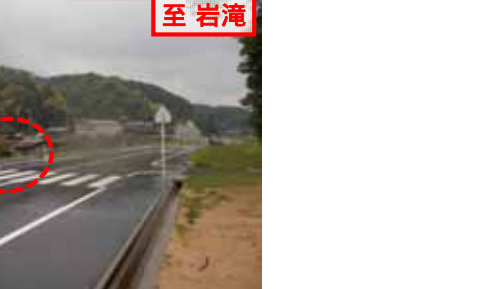
現在の状況 及 提案内容	現況	府道から市道に侵入する際、夜間に見通しが悪い。 横断歩道も一箇所あり車両通行に見通しが悪く大変危険。		
	提案	各交差点に道路照明の設置をお願いします。 3箇所（内1箇所は横断歩道）道路照明の新設を要望します。		
実施内容	工種	実施しない（は設置済）		
	規模			
位置図

<p>(C) 京都府自治体情報化推進協議会 (C) PASCO (C) INCREMENTP</p>		説明図面	
備考	は他事業で設置済 、は設置基準に該当しないため実施しない。
