H28 府民公募型整備事業【安心・安全整備】（市町協働型 ・ 府民提案型）

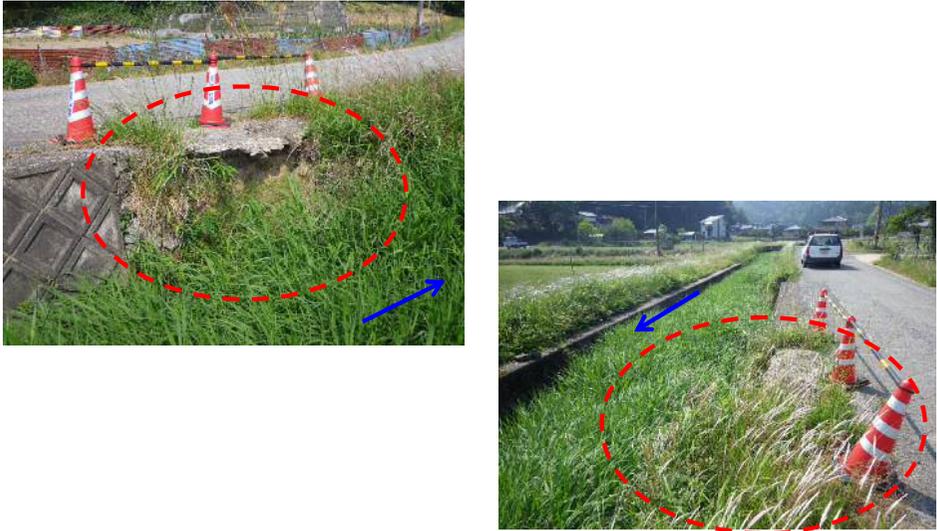
番号	審査番号（受付番号 001）		写真	
路線・河川名等	二級河川 神谷川

所在地	京丹後市久美浜町神谷地内			
現在の状況 及 提案内容	現況	護岸が崩壊しており、出水期までに復旧しないと更に被害が拡大する。	説明図面	
	提案	ブロック積による護岸復旧		
実施内容	工種	護岸工

<p>備 考</p> <p data-bbox="315 1401 1151 1511">兼用護岸であり、道路として必要な施設は道路管理者が実施する。</p>

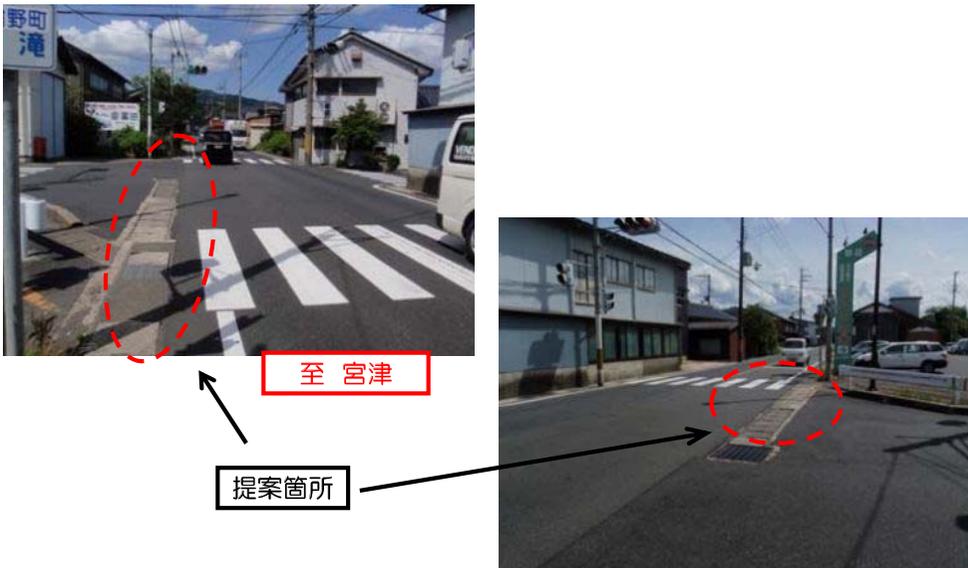
番号	審査番号（受付番号 002）		写真	
路線・河川名等	国道178号

所在地	与謝野町岩滝地内 町道板列線交差点			
現在の状況 及 提案内容	現況	交差点内に老朽化した側溝及び柵があり段差を生じ危険		
実施内容	工種	側溝改修		
	規模	延長 7.5m		
位置図

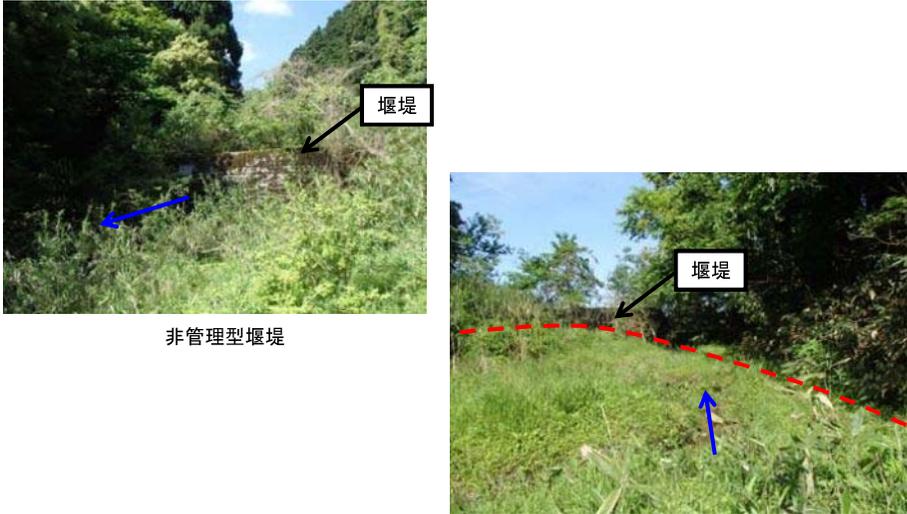
番号	審査番号 (受付番号 003)	写真	
路線・河川名等	砂防河川 大風呂川		
所在地	与謝野町岩滝地内 大風呂川砂防堰堤		
現在の状況 及 提案内容	<p>現況</p> <p>当該砂防堰堤は土砂・流木などによって既に満杯で、堆積土砂に樹木が茂っている状況となっており、本来の機能をはたしていない。流末水路のマンホール蓋が跳ね上がり、水が溢れ出すなど家屋への浸水が危惧され、警報が発令される都度、土嚢により玄関を囲まれる区民もおられます。</p>

備考	<p>堰堤上流の堆砂の勾配は、維持管理上問題のない緩い範囲であり、緊急性が低い。</p>

<p>提案</p> <p>堆積土砂の撤去と施設周辺の整備を行って欲しい。なお、大風呂川は天神山川と合流し、天神山川として下流に流れていますが、天神山川の砂防堰堤は、平成27年度3月頃から土砂の撤去などの工事を施工されました。</p>		
実施内容	<p>工種</p> <p>実施しない。</p>		
	<p>規模</p>		
位置図

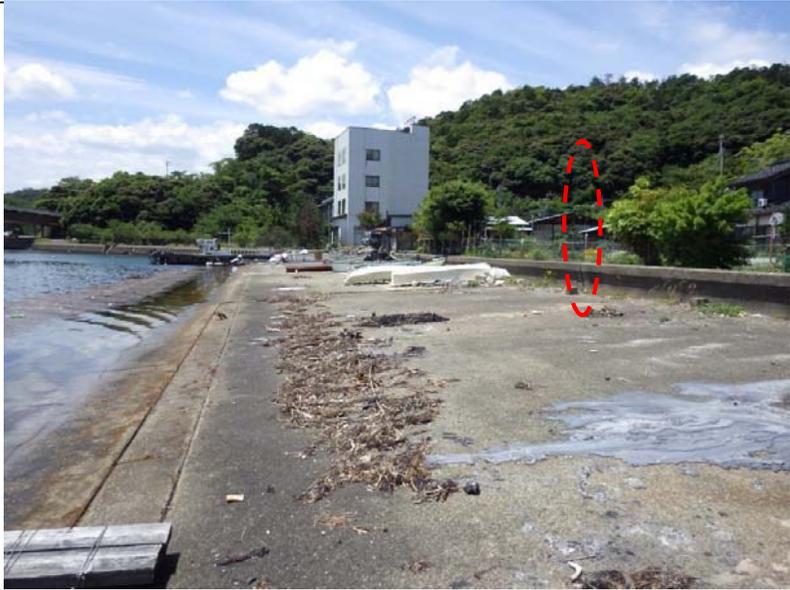
番号	審査番号（受付番号 005 ）	写真	
路線・河川名等	久美浜港

所在地	京丹後市久美浜町大向 港大橋西側		
現在の状況 及 提案内容	<p>現況 夜間暗く、漁船の接岸に支障、漁具の盗難</p> <hr/> <p>提案 照明灯の設置</p>		
実施内容	<p>工種 実施しない</p> <hr/> <p>規模</p>		
位置図

備考	関係法令や構造基準、技術基準と適合していないものであるため対象外

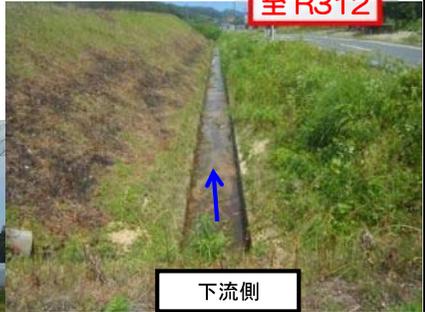
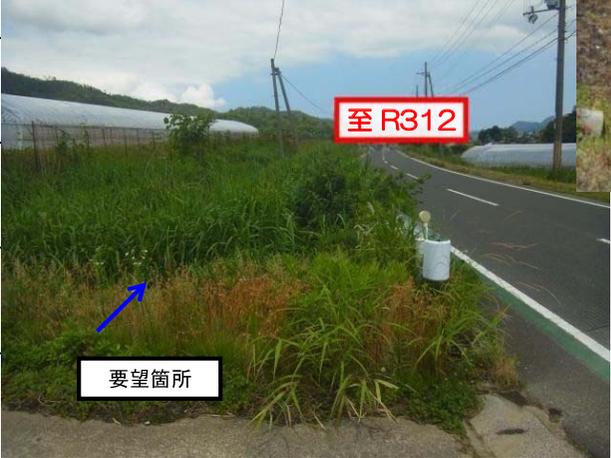
番号	審査番号（受付番号 006）	写真	
路線・河川名等	一般府道 町分久美浜線

現在の状況 及 提案内容	現況 土砂が堆積して流れを阻害している。

提案 堆積土砂を撤去		
実施内容	工種 実施しない。

説明図面
備考	用水路であり、道路施設ではないため。

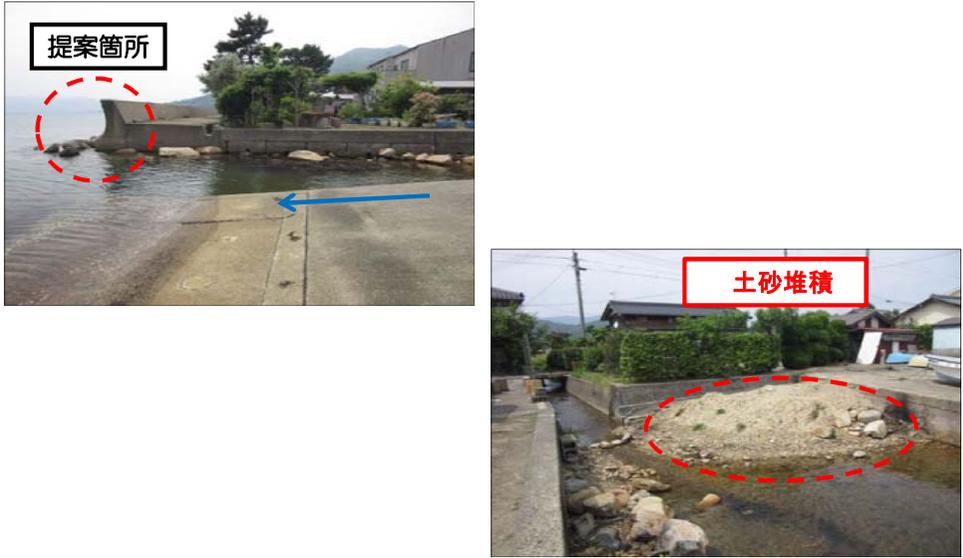
番号	審査番号（受付番号 010）		写真	
路線・河川名等	宮津港 日置地区

所在地	宮津市字日置 清五郎川河口付近～船置場			
現在の状況 及 提案内容	現況	波や潮流により、河口に砂・石が大量に流入し川の流れを阻害している。		
	提案	海からの砂・石の流入を防ぐ突堤を設置する。		
実施内容	工種	堆積土砂の除去 既設の消波ブロックの有効活用		
	規模	浚渫V=50m ³ 消波ブロック移設 2基		
位置図

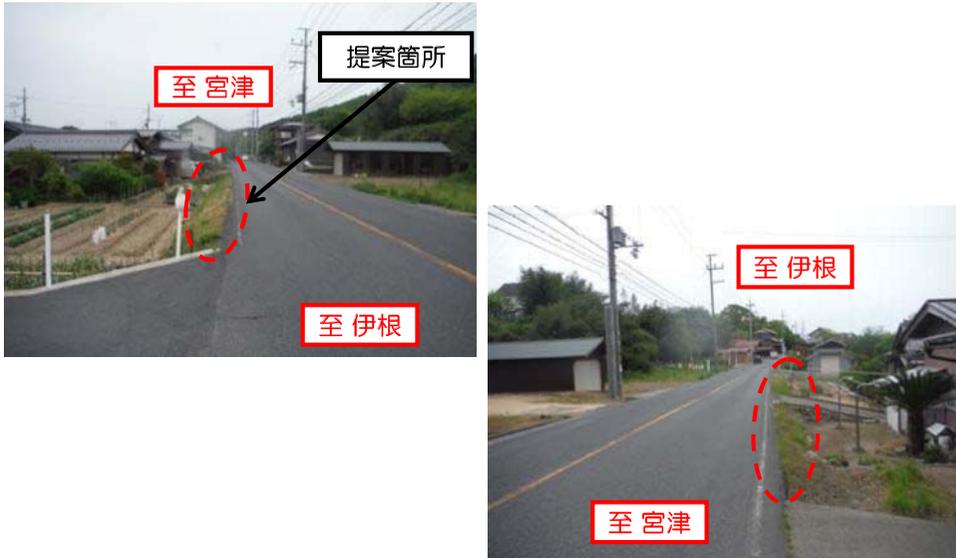
現在の状況 及 提案内容	<p><現況> 交通量が多く幅員狭小で見通しが悪い上、ガードレール等がない 為大変危険です。</p> <p><提案> 通行車両に安全を喚起する標識及び視線誘導標を設置してほしい。</p>		
実施内容	<p>工種 実施しない。</p>	<p>説明図面</p>

備考	他事業（小修繕）で指示済み

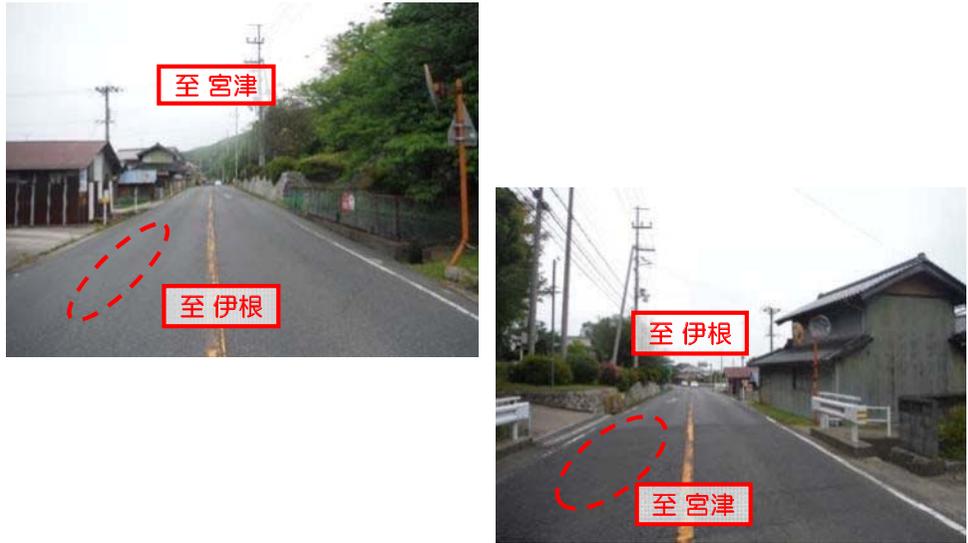
現在の状況 及 提案内容	<p><現況> 幅員狭小で見通しが悪い上、歩道がなくガードレール等がない為、歩行者や自転車利用者にとって大変危険です。</p> <p><提案> 歩道・安全柵の設置。標識及・線誘導標の設置。側溝への蓋掛。</p>		
実施内容	<p>工種 減速マークの設置。〈一部実施〉</p>	<p>説明図面</p>

備考	<p>要望延長200mの歩道と安全柵の設置は用地買収を伴うため実施出来ない。 減速マークの設置で安全対策を行いたい。</p>

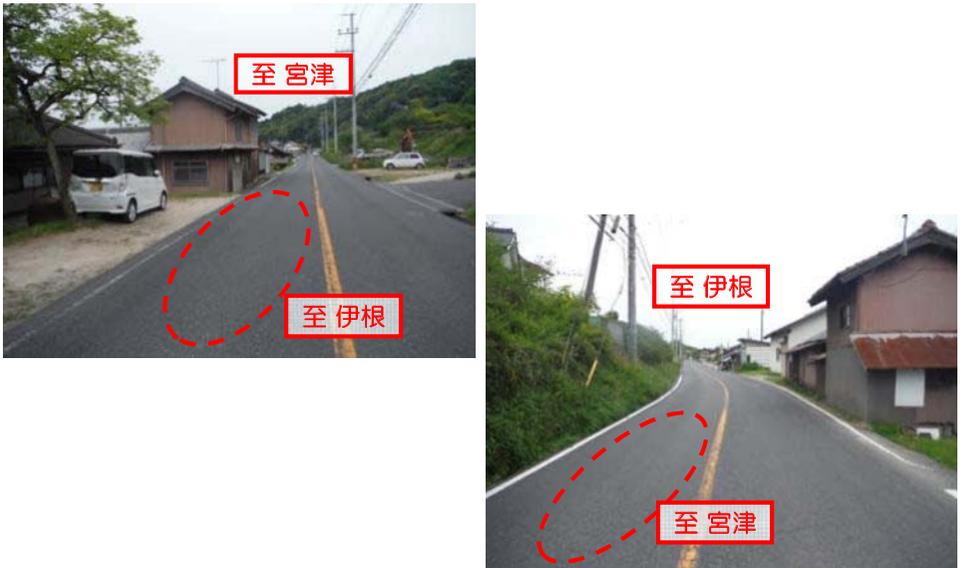
番号	審査番号（受付番号 013）		写真	
路線・河川名等	一般国道 国道 178号

所在地	宮津市 日置(浜地区) 地内 上中瀬組から下中瀬組まで			
現在の状況 及 提案内容	<p><現況> 幅員狭小で見通しが悪い上、歩道がなく、ガードレール等がない為、歩行者や自転車利用者や通行車両にとって大変危険です。</p> <p><提案> 標識及び視線誘導標の設置。側溝への蓋掛による歩道設置。</p>			
実施内容	工種	安全対策として減速帯の設置。〈一部実施〉	<p style="text-align: center;">説明図面</p>

備考	<p>要望延長は300mあり側溝に蓋をするだけでは歩道基準を満たさない。標識や視線誘導標を設置する空間がないため減速帯の実施で安全対策とする。</p>

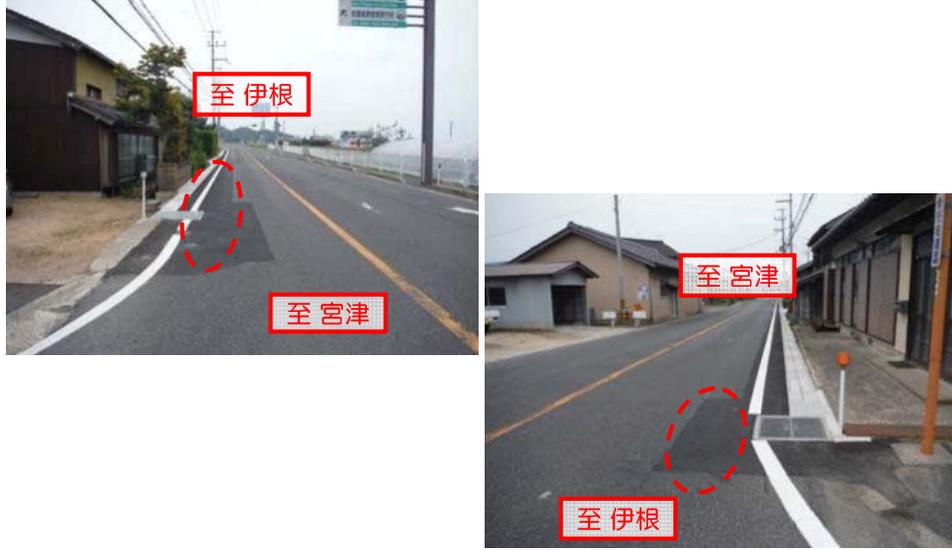
現在の状況 及 提案内容	<p><現況> 車道に段差があり、車両が通行する度に家屋が振動する。</p> <p><提案> 舗装の修繕をしてほしい。</p>		
実施内容	<p>工種 切削オーバーレイ 区画線（外側線）</p>	説明図面	
	<p>規模 延長L=160m 幅員W=3.2m 面積A=512㎡ 区画線L=120m</p>		
位置図

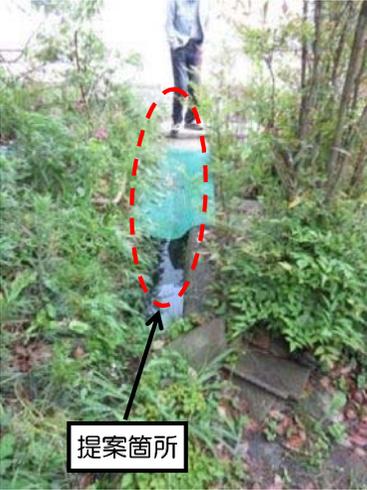
現在の状況及び提案内容	現況	公園整備が進められてきたが、側溝の未整備箇所があるため排水不良を起こしており、衛生的にも良くない。	
実施内容	提案	側溝整備を進めてほしい。	
実施内容	工種	実施しない。	説明図面
実施内容	規模		
位置図

備考	境界が未確定のため整備できない。 排水不良については他事業（港湾修繕）で改善する。

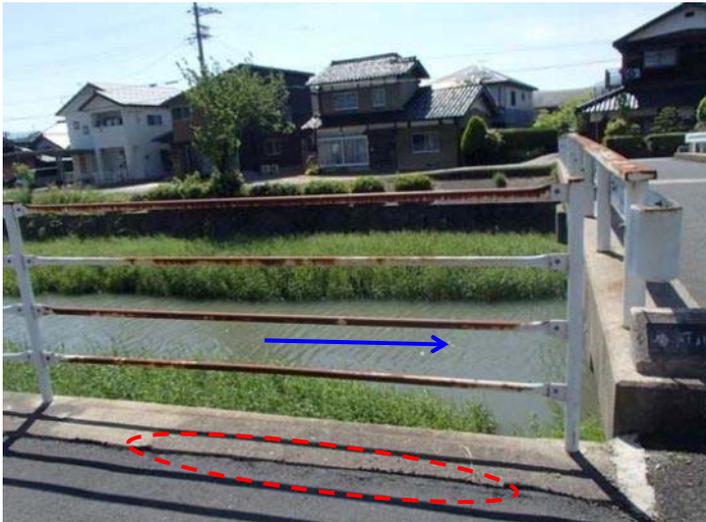
番 号	審査番号 (受付番号 018)	写 真
路線・河川名等	二級河川 香河川

所 在 地	与謝野町石川地内 川向橋上流右岸30m	
現 在 の 状 況 及 提 案 内 容	<p>現況 ブロック積と堤防の境目から水が浸透し路面が沈下しており崩壊の危険性がある。</p> <p>提案 沈下箇所を修繕してコンクリート舗装等の水が浸透しないような対策を実施してほしい。</p>	
実 施 内 容	<p>工種 実施しない。 (補修済みのため)</p> <p>規模</p>	
位 置 図

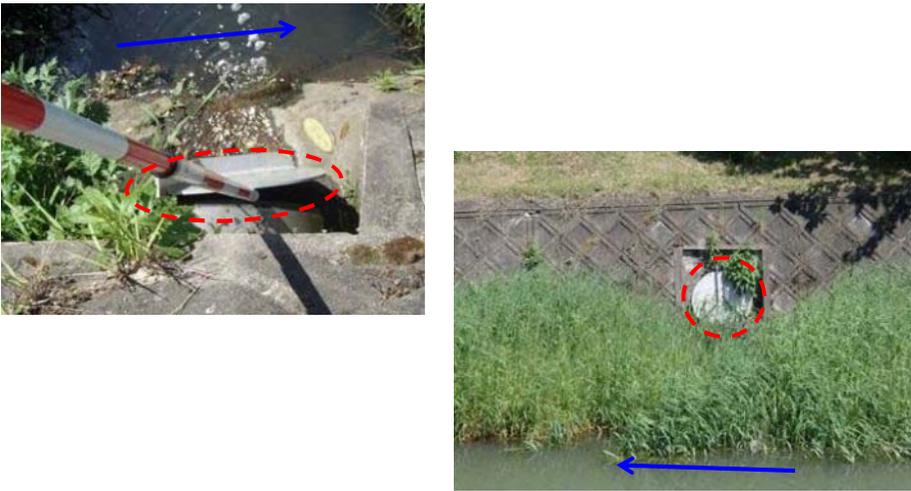
現在の状況 及 提 案 内 容	<p>現況 フラップゲートが壊れて完全に閉まりきらないため豪雨時には水が堤内地に逆流する。</p> <p>提案 フラップゲートを修繕して完全に閉まるようにしてほしい。</p>	
実施内容	<p>工種 実施しない</p> <p>規模</p>	説明図面
位置図

備 考	維持修繕工事で実施

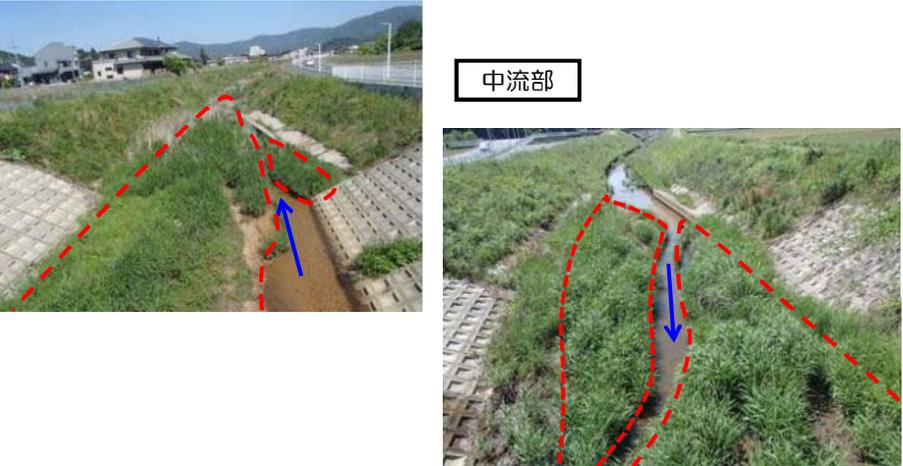
番号	審査番号 (受付番号 020)	写真
路線・河川名等	二級河川 岩屋川	
所在地	与謝野町幾地地内 二本松橋少し上流より下流へ280m区間	
現在の状況 及 提案内容	現況 この区間は、土砂が堆積しており水の流れを阻害しているため、氾濫の危険性がある。

提案 浚渫を実施し豪雨時にも水が円滑に流れるようにしてほしい。	
実施内容	工種 実施しない。	
	規模	
位置図

説明図面
備考	河川維持管理機能上緊急性は低いため、今後経過観察とし、必要に応じて対応する。

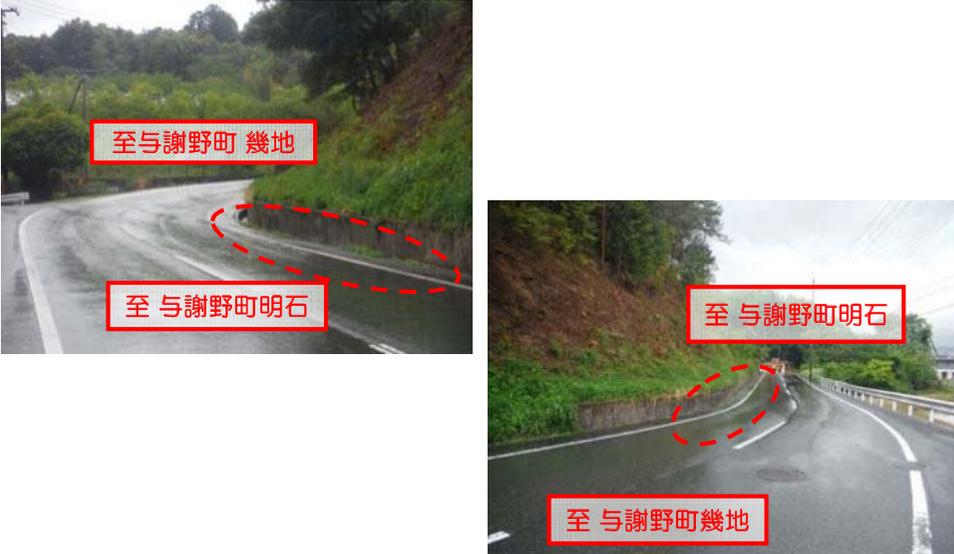
番号	審査番号（受付番号 021）		写真	
路線・河川名等	一般府道 野田川加悦線(626号)

所在地	与謝野町 三河内 地内 （株アイフル資材置場付近）			
現在の状況 及 提案内容	<p><現況> この道路は付近の小学生の通学路であるが、路肩が狭く登下校が大変危険です。</p> <p><提案> 道路の側溝に蓋掛けをしてほしい。</p>			
実施内容	工種	実施しない	<p>説明図面</p>

備考	内カーブであり蓋を掛け歩行者を誘導するのは危険である。		<p>© 京都府自治体情報化推進協議会</p>

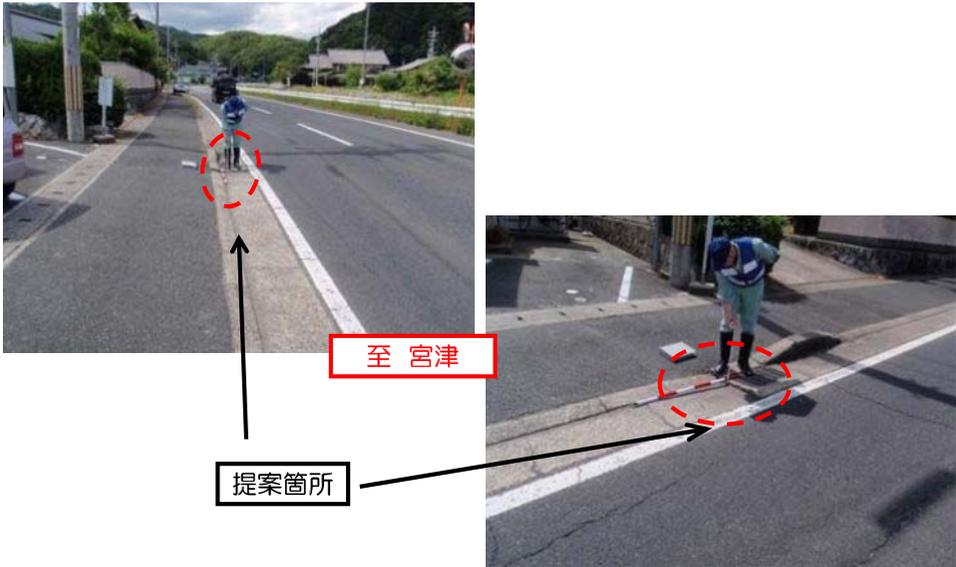
番号	審査番号（受付番号 022）		写真	
路線・河川名等	主要地方道網野岩滝線

所在地	与謝野町男山地内			
現在の状況 及 提案内容	現況	街渠が沈下し、自転車等の通行に支障があり危険である。	説明図面	
	提案	街渠のやり替え		
実施内容	工種	街渠補修
