H28 府民公募型整備事業【安心・安全整備】（ 市町協働型 **府民提案型** ）

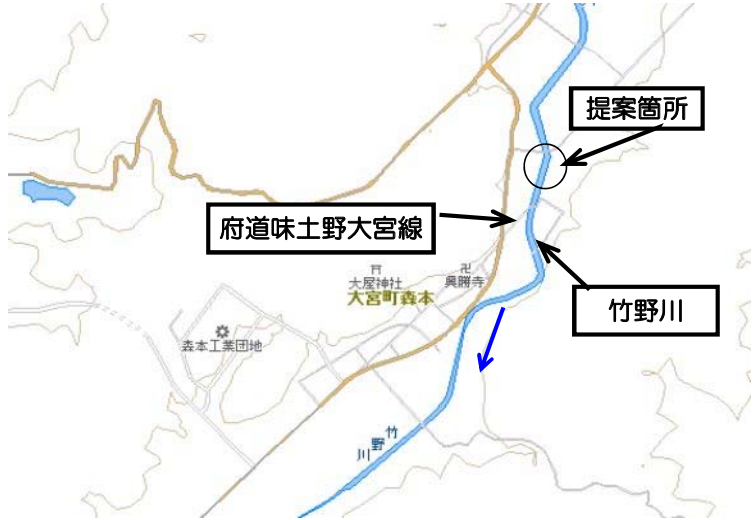
番号	審査番号（受付番号348）		写真	
路線・河川名等	二級河川 竹野川			
所在地	京丹後市大宮町森本地内			
現在の状況 及 提案内容	現況	護床ブロックの一部が沈下している。	 	
	提案	護床ブロックの据直し		
実施内容	工種	実施しない		
	規模			
位置図

<p data-bbox="1554 858 1738 884">説明図面</p>  	
備考	河川維持管理機能上、緊急性は低いため。

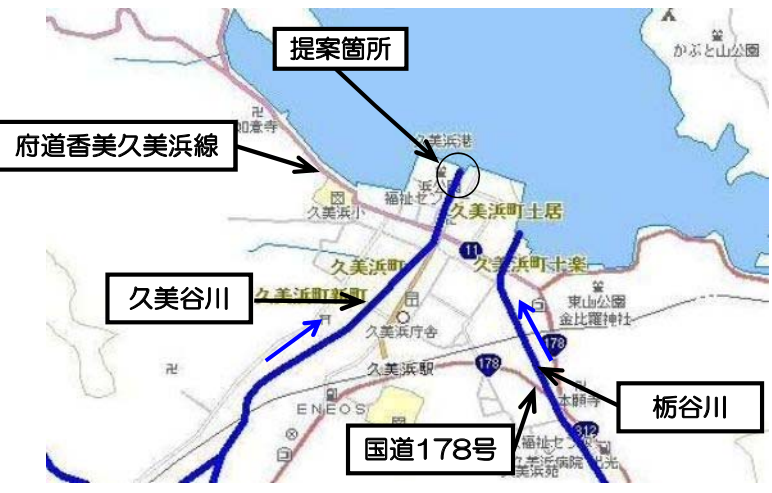
番号	審査番号（受付番号355）		写真	
路線・河川名等	二級河川 久美谷川		 	
所在地	京丹後市久美浜町東本町地内			
現在の状況及び提案内容	現況	河口部に土砂が堆積し、川の流れを堰止めている。		
	提案	浚渫		
実施内容	工種	実施しない		
	規模			
位置図

説明図面	
備考	河川維持管理機能上、緊急性は低いため。

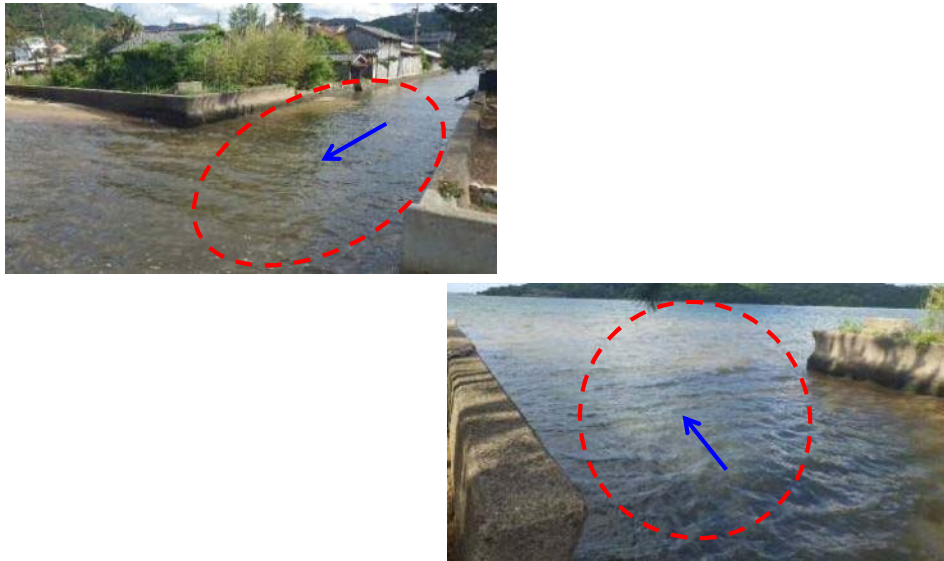
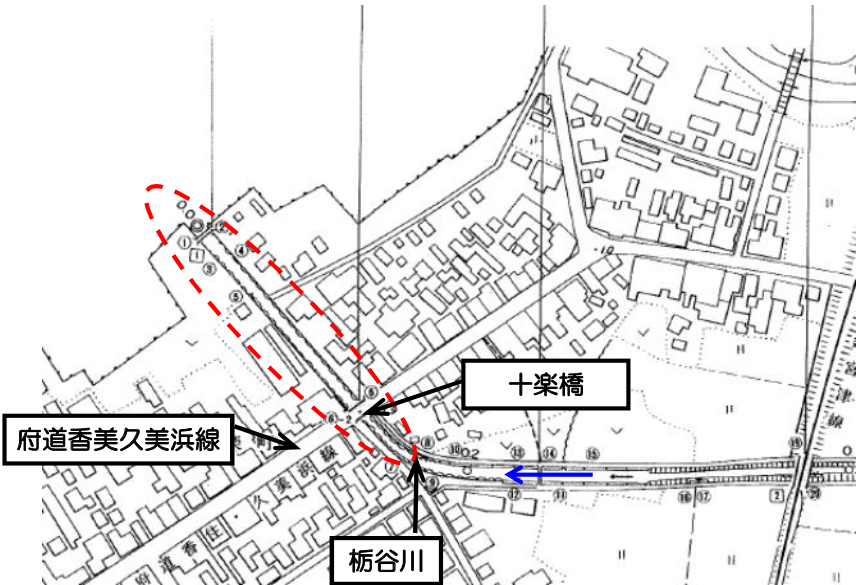
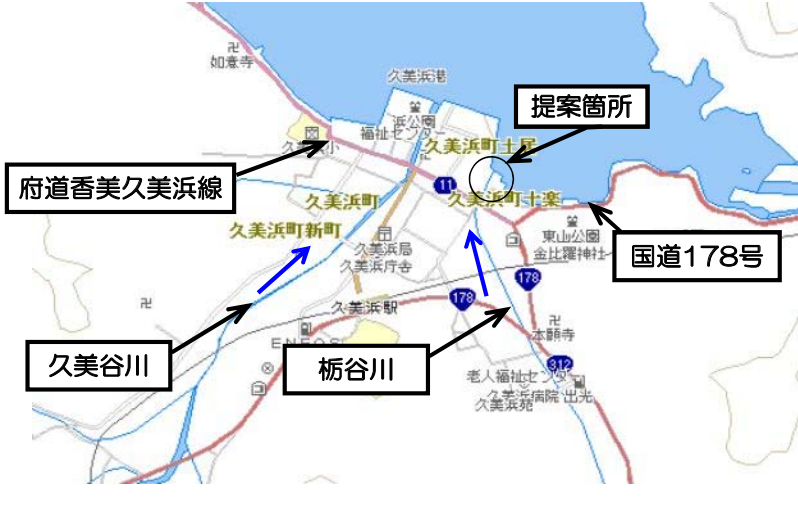
所在地	京丹後市久美浜町仲町地内			
現在の状況 及 提案内容	現況	河口に土砂が堆積している。	説明図面	
	提案	浚渫		
実施内容	工種	実施しない

備考	河川維持管理機能上、緊急性は低いため。

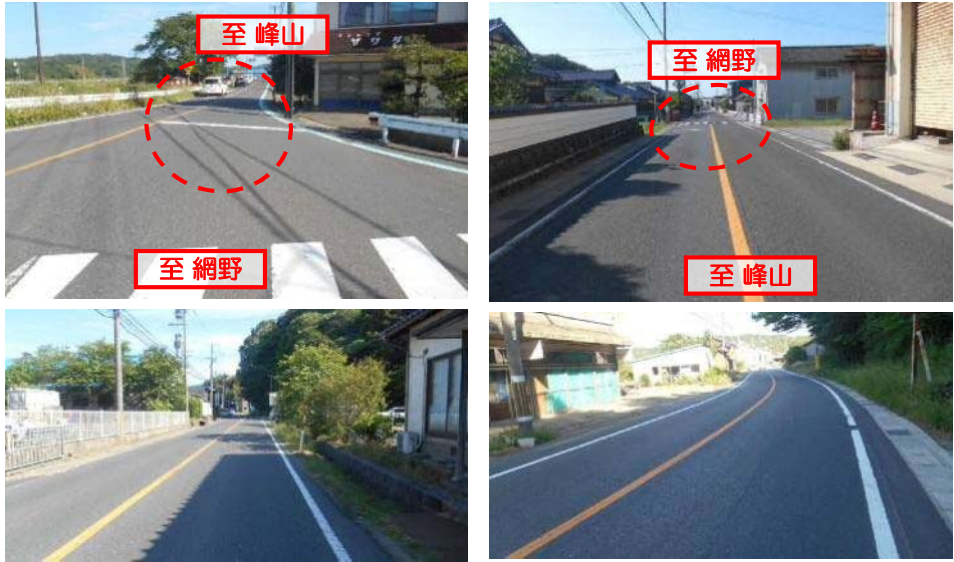
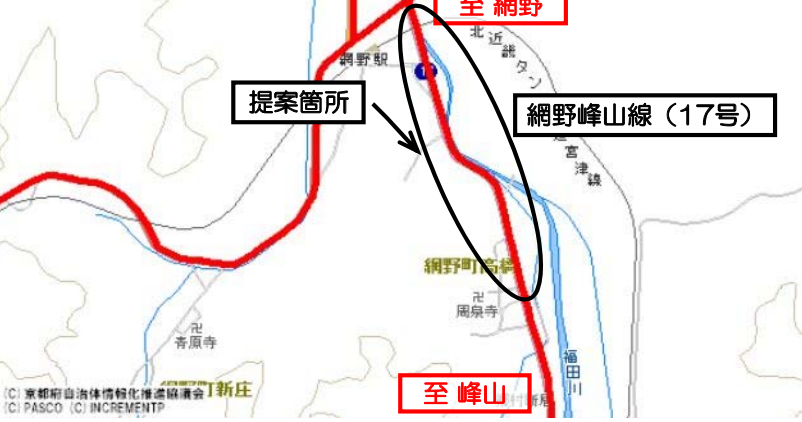
所在地	京丹後市網野町高橋 地内			
現在の状況 及 提案内容	現況	高橋網野駅間は道幅が狭いうえに歩道がなく歩行者にとって危険		
	提案	歩行者と自転車が通行出来る歩道の設置 歩道を作る道幅がなければ側溝を作る		
実施内容	工種	実施する	説明図面	
	規模		 	
位置図

備考	H27年度採択済。

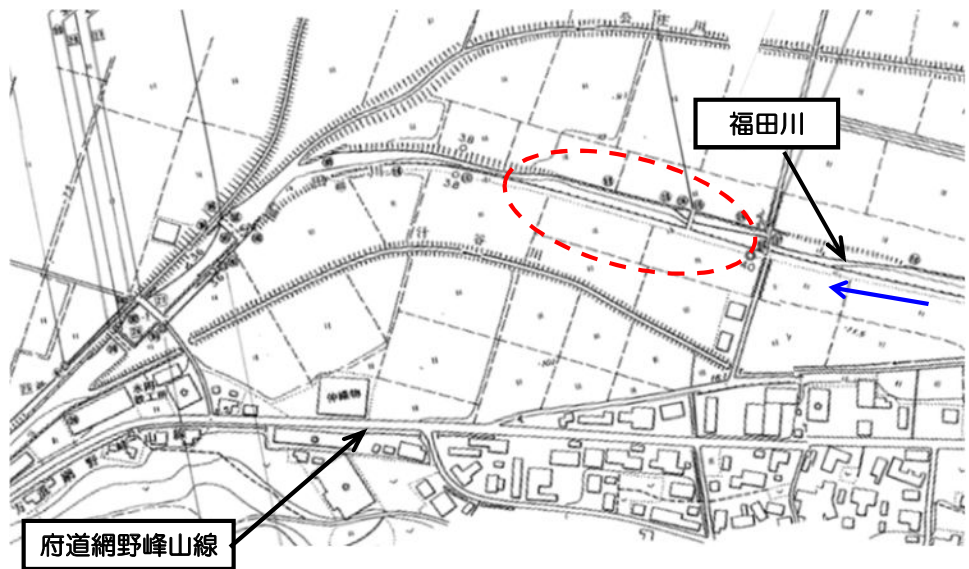
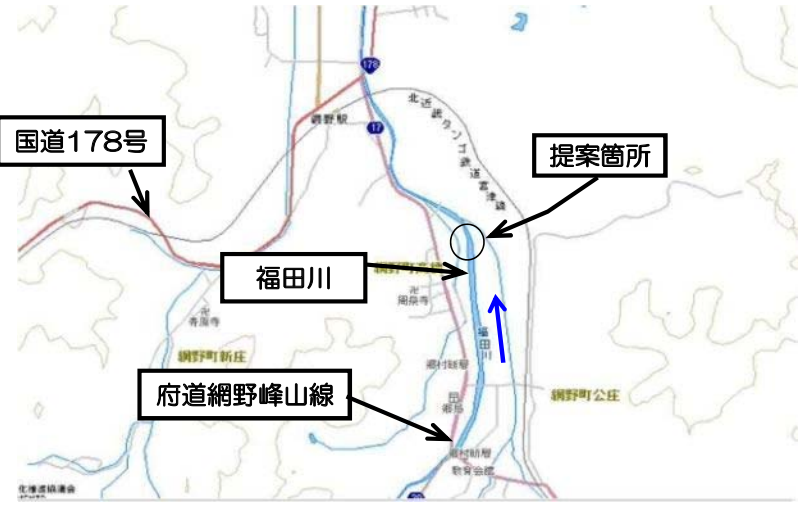
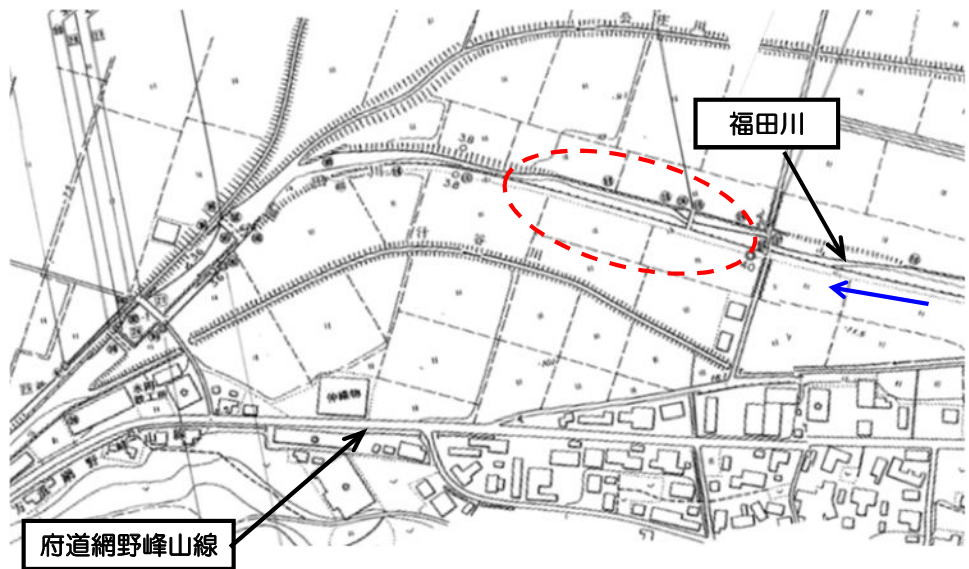
番号	審査番号（受付番号363）	写真	
路線・河川名等	二級河川 福田川	 	
所在地	京丹後市網野町高橋地内		
現在の状況 及 提案内容	<p>現状 川底が浅くなっており、中洲の草の多量生育により河川災害の発生が予想される。</p> <p>提案 中洲の草や石を取り除く</p>	<p>説明図面</p>

備考	<p>河川維持管理機能上緊急性が低いため、今後経過観察とし、必要に応じて対応する。</p>
