H28 府民公募型整備事業【安心・安全整備】（市町協働型 ・ 府民提案型）

番号	審査番号（受付番号 124）		写真	
路線・河川名等	主要地方道 久美浜湊宮浦明線（49号）		   	
所在地	京丹後市久美浜町長柄 地内		   	
現在の状況 及 提案内容	現況			
	提案	路側帯へのグリーンラインの設置		
実施内容	工種	区画線工		
	規模	延長100m		
位置図	 		<p>説明図面</p>  	
備考	一部実施とする。

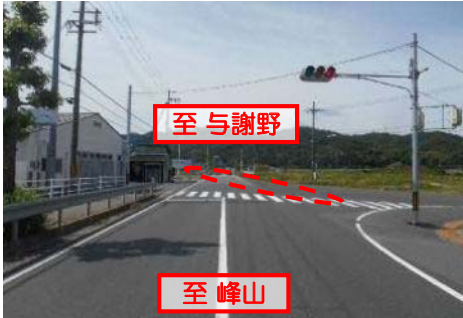
番号	審査番号（受付番号 136）		写真	
路線・河川名等	一般国道312号			
所在地	京丹後市大宮町谷内 地内			
現在の状況 及 提案内容	現況	谷内塚本交差点は国道312号に市道早竹塚本線が斜めに交差する変形交差点で交差点の面積が広く中央が判別しにくい状態で、市道からの右折車同士が中央付近で衝突しそうになる

実施内容	工種	実施しない

備考	他事業により実施する。

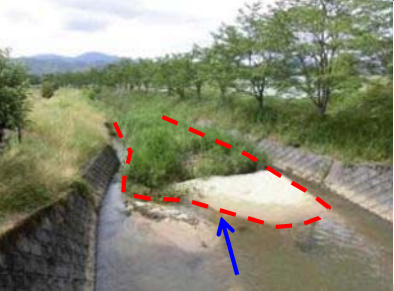
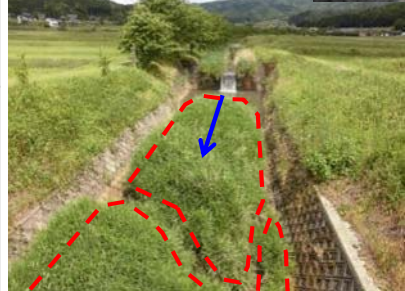
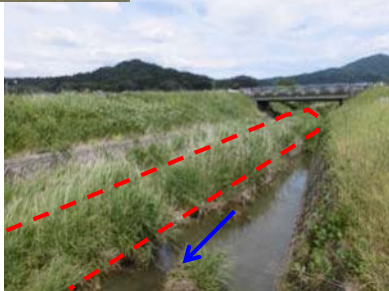
番号	審査番号 (受付番号 139)		写真	
路線・河川名等	二級河川 温江川		尾ノ上橋～下流

現在の状況 及 提案内容	現況	土砂が堆積しており水の流れを阻害しているため氾濫の危険性がある。	石郡橋～上流

提案	浚渫を実施し豪雨時でも水が円滑に流れるようにしてほしい。		
実施内容	工種	実施しない。	説明図面	
	規模			
位置図

備考	河川維持管理機能上緊急性は低いため、今後経過観察とし、必要に応じて対応する。

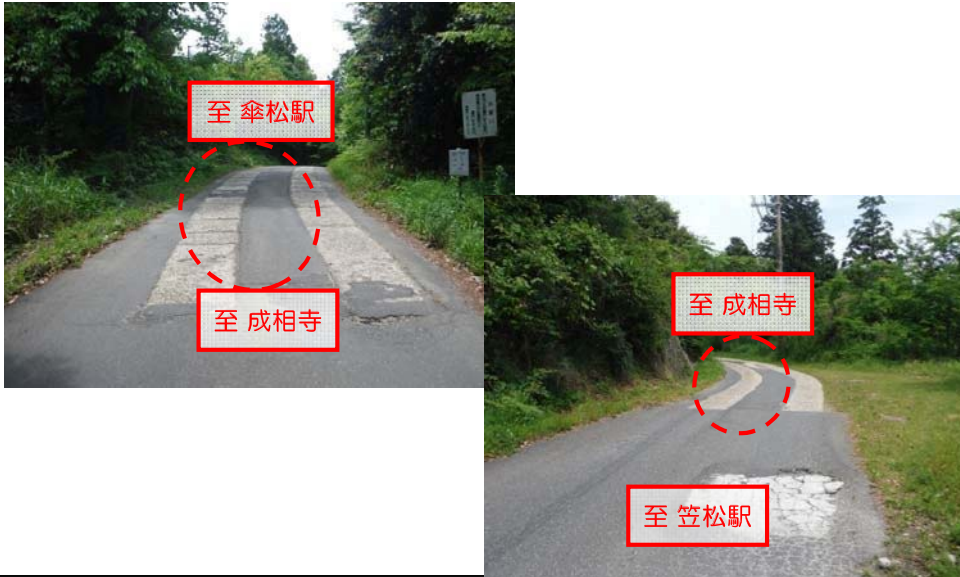
現在の状況 及 提 案 内 容	<p><現況> 山間部の道路のため視認性が悪く、コンクリート舗装の老朽化が著しく、路面のひび割れ、凹凸が著しい為、バスの運行と歩行者においても、段差が生じているので危険である。</p> <p><提案> 舗装の打換え及びカーブミラーを設置してほしい。</p>		
実施内容	<p>工種 舗装の修繕</p> <hr/> <p>規模 損傷の著しい箇所</p>		
位置図

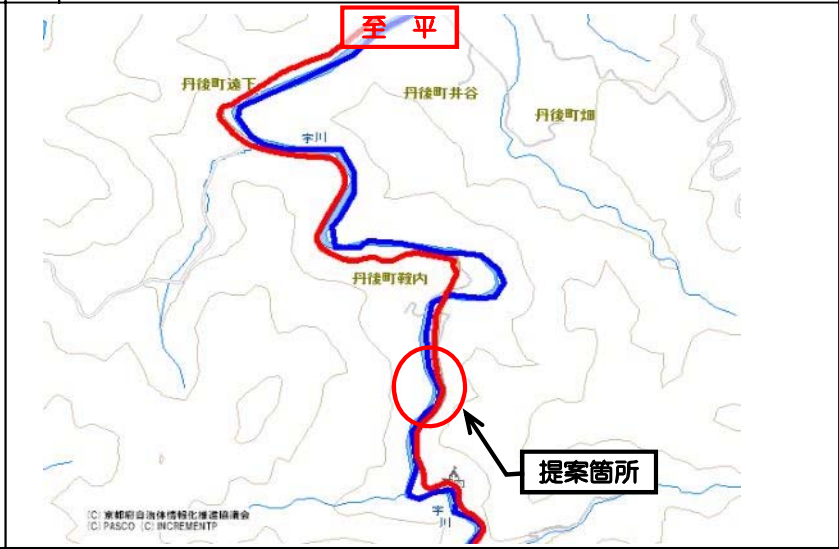
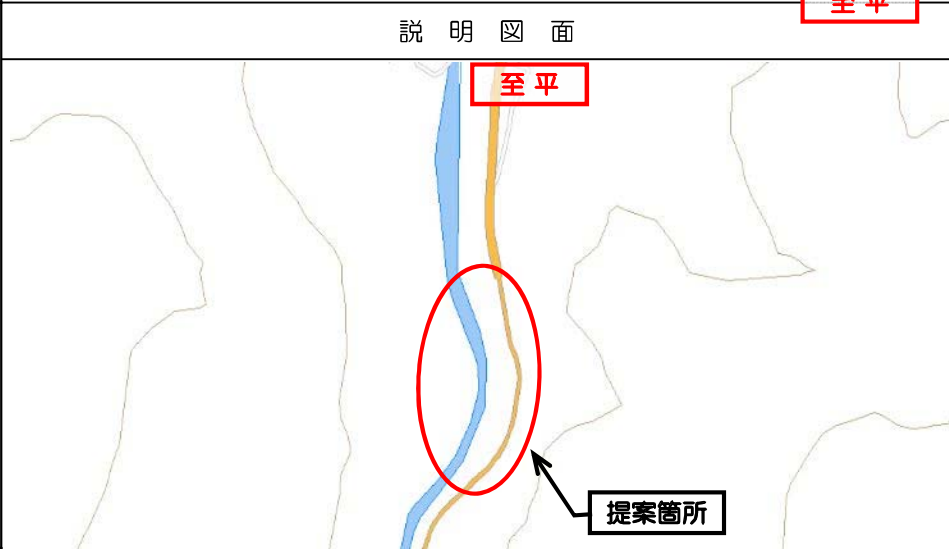
番号	審査番号 (受付番号 141)	提案箇所 写真
路線・河川名等	一般府道 井辺平線	
所在地	京丹後町 丹後町 鞍内地内	   
現在の状況 及 提案内容	<p><現況> 道路幅が狭く通行が危険。山側より落石等があり水路を塞ぎ、水が水路にあふれ出る。</p> <p><提案> 水路整備と蓋の設置。(約50m)</p>	   
実施内容	<p>工種 実施しない。</p> <p>規模</p>	<p>説明図面</p>

位置図		
備考	京都府管理施設外

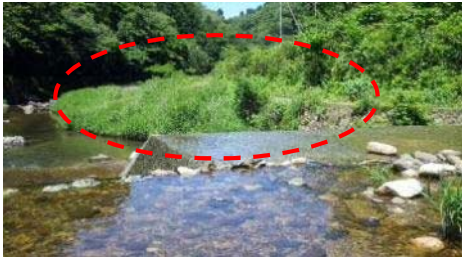
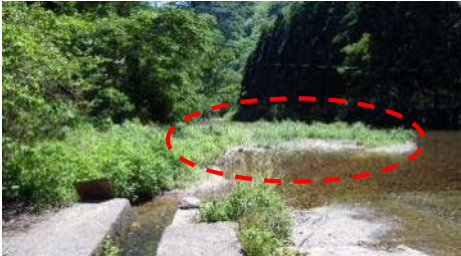
番号	審査番号（受付番号 142）		写真	
路線・河川名等	二級河川 宇川			
所在地	京丹後市丹後町鞍内 地内			
現在の状況 及 提案内容	現況	土砂が堆積し、水路から取水出来なくなる。

提案	浚渫		
実施内容	工種	実施しない		
	規模			
位置図

備考	河川維持管理機能上、緊急性は低いため。

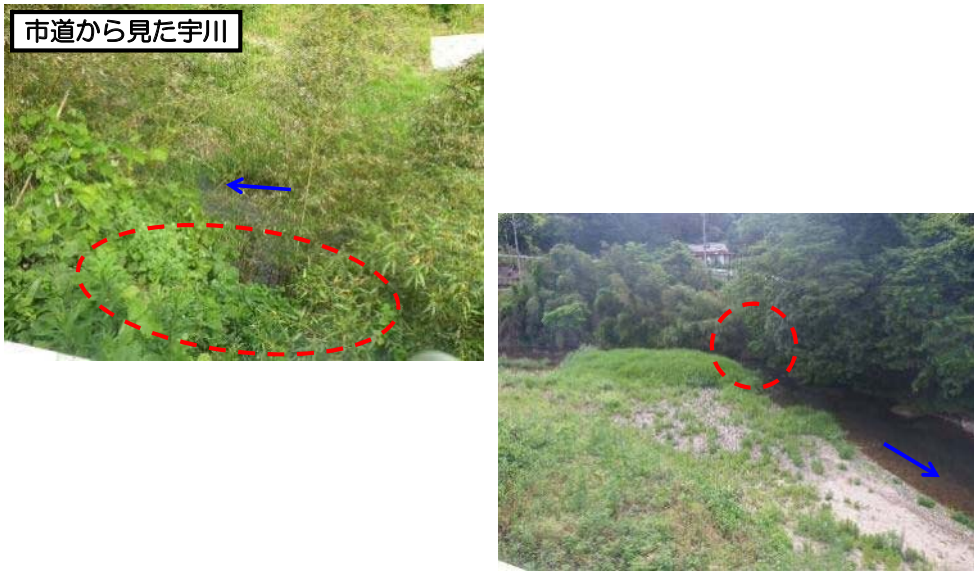
所在地	京丹後市丹後町鞍内地内			
現在の状況 及 提案内容	現状	護岸が浸食され、河川内の水が市道直下まで迫っており市道の通行が危ぶまれる。		
	提案	護岸の復旧		
実施内容	工種	実施しない		
	規模			
位置図

説明図面	
			備考 河川維持管理機能上、緊急性は低いため。
