H29 府民公募型整備事業【安心・安全整備】（ 市町協働型 ・ 府民提案型 ）

番号	受付番号 149		写 真	
路線・河川名等	2級河川 川上谷川			
所在地	京丹後市久美浜町市場地内 市場大橋～新庄区境			
現在の状況 及 提案内容	現況	土砂が堆積し、洪水時に氾濫の危険がある。	説明図面	
	提案	河川の拡幅、浚渫		
実施内容	工種	護岸工		
	規模	延長 約30m		
位置図			<p>備 考</p> <p>一部実施</p> <p>(C) 京都府自治体情報化推進協議会</p>

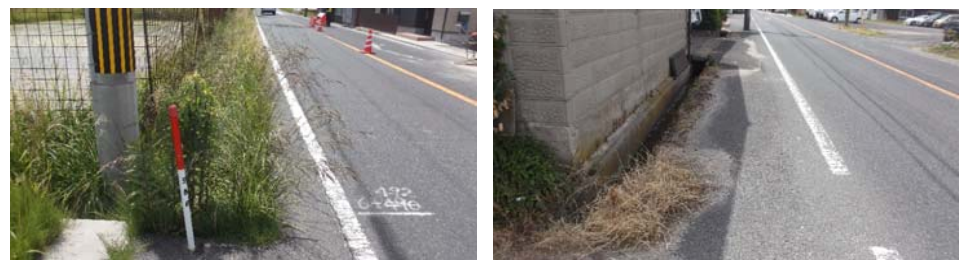
番号	受付番号 156		写 真	
路線・河川名等	一般府道 間人大宮線（656号）		 	
所在地	京丹後市峰山町新町 地内 市道大ボへ古川線交差点付近から河辺区境までの間 延長188m

現在の状況 及 提案内容	現況	路肩が狭くなっており歩行者や自転車で通行する際に危険である また側溝のない箇所もあり脱輪の危険もある	説 明 図 面	
	提案	自由勾配側溝を設置し路肩を確保 大宮町河辺との境までの側溝の整備		
実施内容	工種	側溝工	 	
	規模	20m		
位置図	 			
備考	一部実施

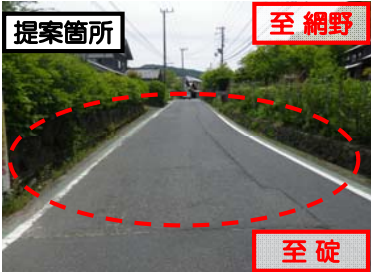
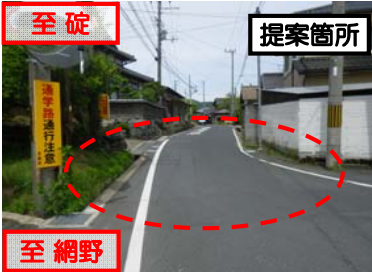
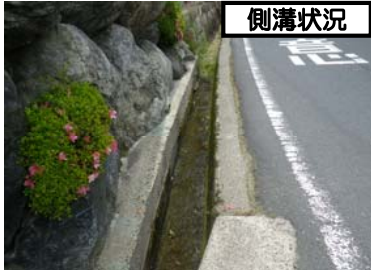
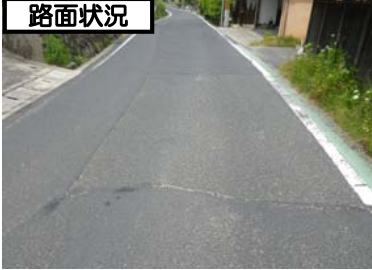
番号	受付番号 159		写真	
路線・河川名等	碓網野線

現在の状況 及 提案内容	現況	交通量が多いが側溝の蓋掛も歩道もないため、歩行者の通行が大変危険である。季節排水横断管の水はけも悪い。また、路面状況も悪化している。		
	提案	側溝の蓋掛け、横断配水管の整備、及び舗装修繕		
実施内容	工種	自由勾配側溝工	説明図面	
	規模	延長 L=100m		
位置図

備考	一部実施（舗装は緊急性が低い）

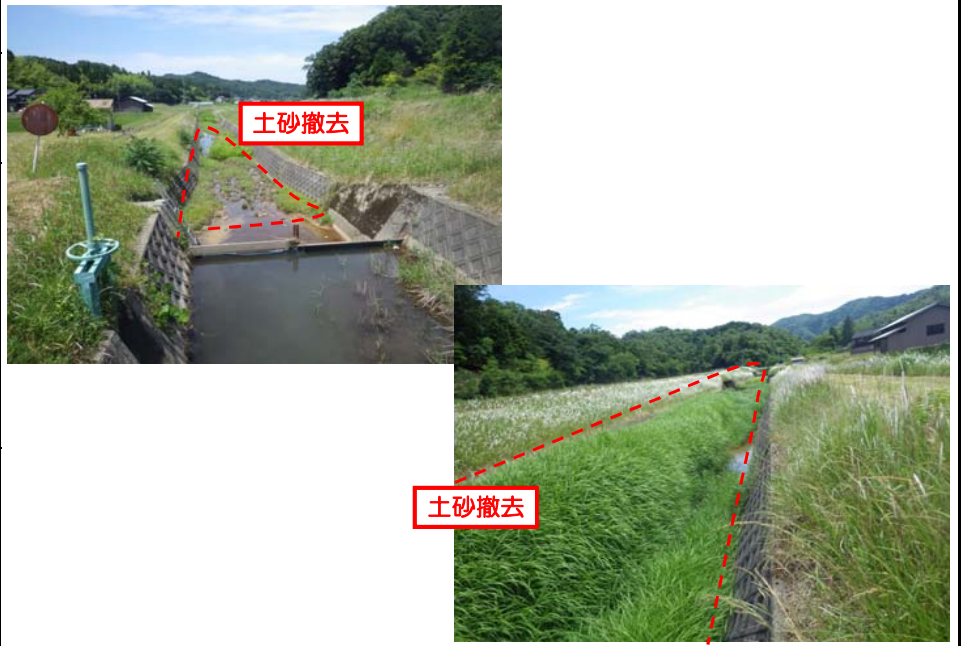
番 号	受付番号 160		写 真	
路線・河川名等	2級河川 馬地川

所 在 地	京丹後市久美浜町奥馬地地内 奥馬地公民館付近から口馬地境まで			
現 在 の 状 況 及 提 案 内 容	現 況	河川に土砂が堆積し、河川断面が小さくなっている。また、草などが生い茂り護岸の状況も分からない。		
	提 案	堆積土砂の浚渫		
実 施 内 容	工 種	実施しない		
	規 模			
位 置 図

備 考	著しい土砂の堆積ではなく、緊急性が低い		<p data-bbox="1115 1503 1321 1525">© 京都市自治体情報化推進協議会</p>

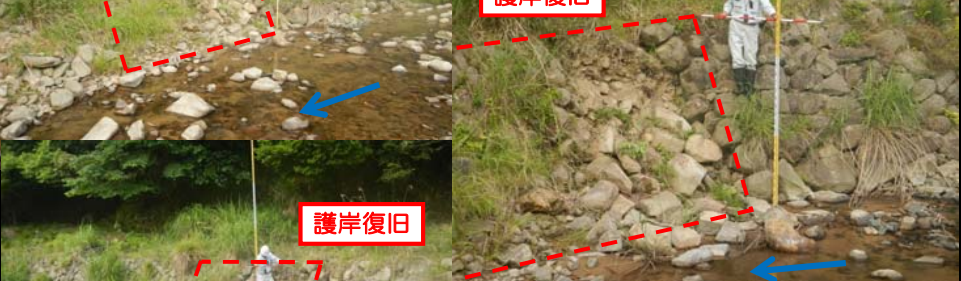
番号	受付番号 162		写 真	
路線・河川名等	2級河川 福田川			
所在地	京丹後市網野町切畑地内 発田橋上流			
現在の状況 及 提案内容	現況	護岸が崩壊しており、上部に農業用水路がある。

提案	護岸復旧		
実施内容	工種	護岸復旧（右岸）

規模	高さ3.5m 延長4.5m		
位置図			説明図面	
備考

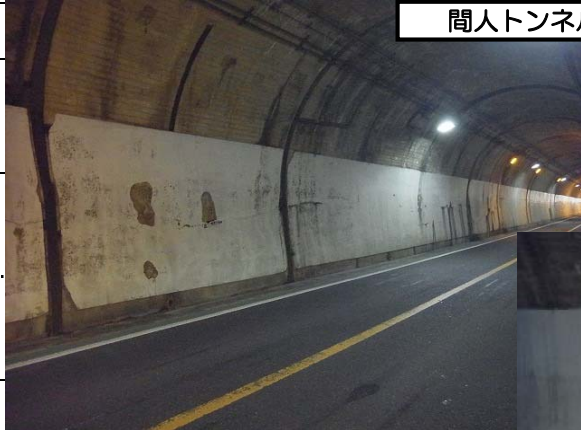
番号	受付番号 168		写真	
路線・河川名等	一般府道 間人港線		間人トンネル内	
所在地	京丹後市丹後町間人 地内 間人トンネル内

現在の状況 及 提案内容	現況	トンネル内の側壁の塗装が多数欠落し、塗装も汚れてトンネル内が暗く見える。	 	
	提案	塗装を補修し汚れを落とす。		
実施内容	工種	実施する		
	規模	・L=235mの内必要箇所を清掃・塗装		
位置図
