府民公募型整備事業

(府民提案型 < 既要望 >)

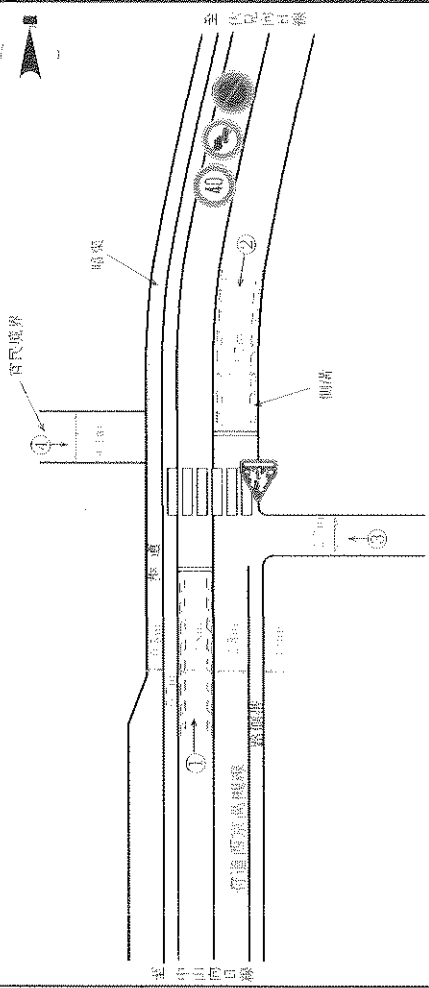
| 整理番号 | 1 | 写真 |
|---|--|---|
| 位置図 | | <p>交差点図面</p> |

| 整理番号 | 1 | 写真 |
|---|--|---|
| 現在の状況 | <p>交通規制 交差点図面に記入のとおり</p> <p>付近の環境 西側は向日町ショッピングセンター、南方は向日町警察署や乙訓総合庁舎、北方は勝山中学校、向陽小学校がある。</p> | |
| 要望内容 | <p>車から西へ府道を横断する際、南進する車両を確認することが困難であり、横断歩行者の安全を確保するため、信号機の設置要望</p> <p>受付番号92 (6月11日受理)</p> | |

| 整理番号 | 1 | 写真 |
|---|--|---|
| 対応案 | <p>西側歩道の構造が暗渠のため、建柱が困難であり実施できない。</p> | |

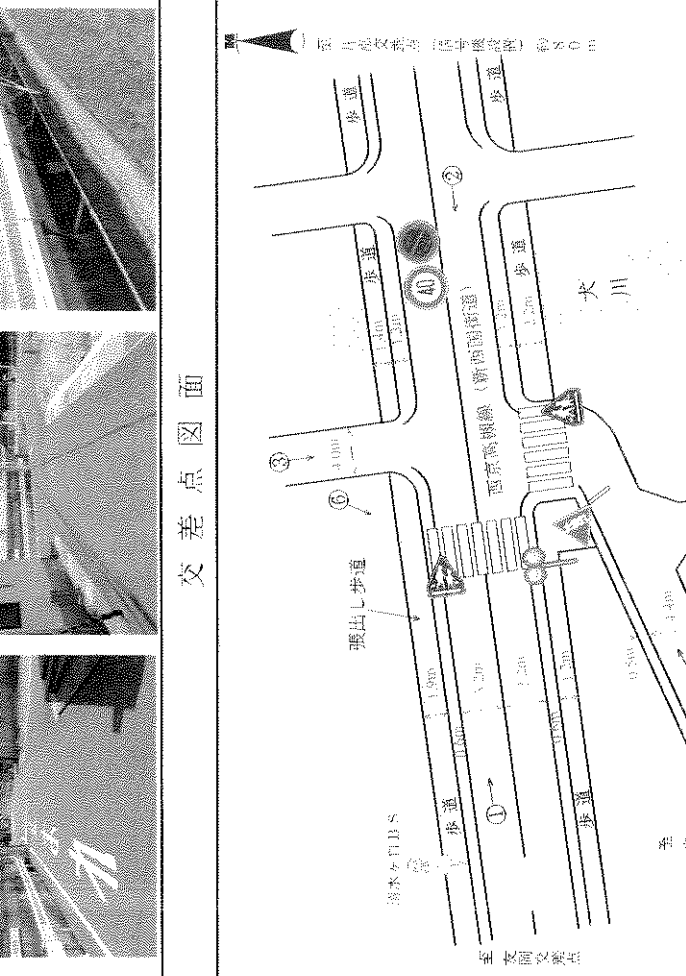
| <p>現在の状況</p> | <p>交通規制 交差点図面に記入のとおり 付近の環境 周辺は旧来からの住宅が密集しており、北方には押足小学校、西方には長岡第四小学校及び乙訓高校がある。 また、南方には立命館小・中学校が開校予定（26年9月）である。</p> | <p>交差点図面</p> |
| <p>要望内容</p> | <p>交通量が多い変則交差点であり、歩行者等の横断も多いことから、安全な歩行者横断を確保するため、押ボタン式信号機の設置要望 受付番号240（6月25日受理）</p> | <p>交差点図面</p> |

| <p>対応案</p> | <p>北側が張出し歩道となっており、構造上、信号柱の建柱が困難なため、実施できない。</p> | <p>交差点図面</p> |

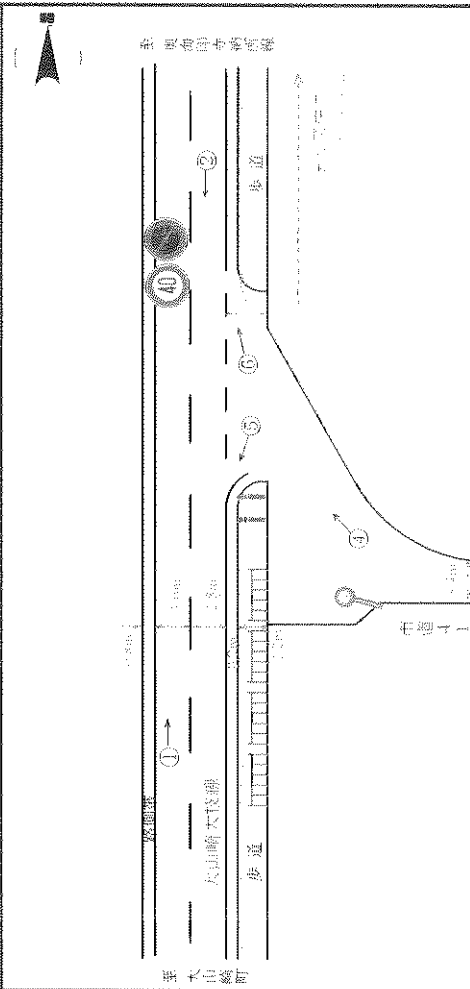
| <p>位置図</p> | | <p>交差点図面</p> |

| <p>現在の状況</p> | <ul style="list-style-type: none"> 交通規制 交差点図面に記入のとおり 付近の環境 周辺は旧来からの住宅であり、北西方には第二外環状道路「長岡京IC」、東方にはサントリー京都工場がある。 | |
| <p>要望内容</p> | <p>府道の交通量が多く、市道から進入する際、安心して合流できるよう当該交差点への信号機設置要望 受付番号241 (6月25日受理)</p> | |

| <p>対応案</p> | <p>交差点の見通しも良好で、北方約50メートル先の交差点には信号機が設置されており、進入するタイミングもあることから、実施しない。</p> | |

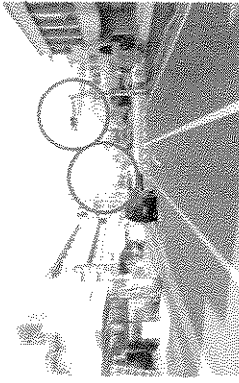
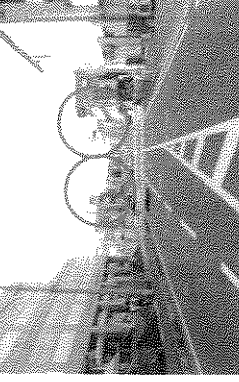
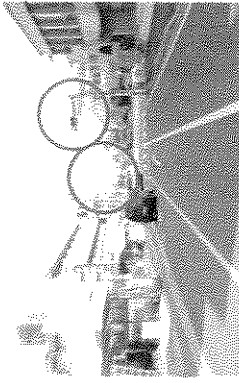
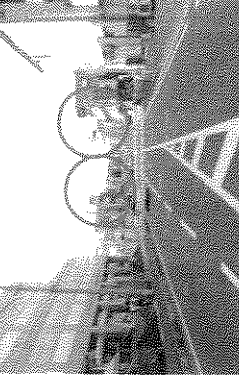
| 現在の状況 | <ul style="list-style-type: none"> ・ 交通量が非常に多い府道の交差点 ・ 住宅や商業施設が林立している。 ・ 灯器は20年以上経過しており、劣化してきている。 | | |
| 要望内容 | 西日や朝日により信号灯色の判断が難しいタイミングがあるため、フードを長いものへの交換を要望 受付番号249 (6月28日受理) | | |

| 対応案 | 灯器のLED化を実施する。 | | |
