① 荒神橋上流・下流（平成 22 年度施工箇所）

②賀茂大橋上流 [賀茂川側・高野川側] (平成 21 年度施工箇所) (平成 25 年度施工箇所)

③北大路橋下流（平成 23 年度施工箇所）

④志久呂橋上流・下流（平成 22 年度施工箇所）

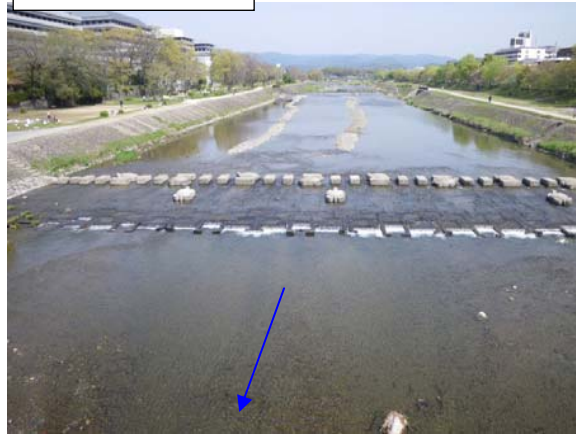
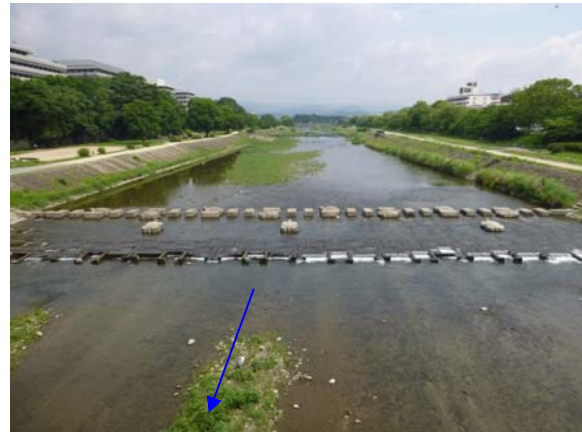
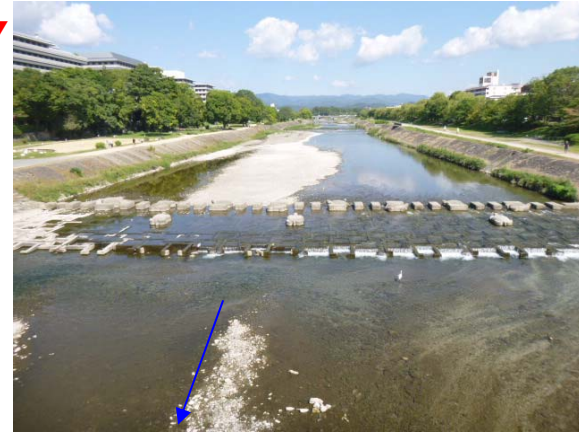
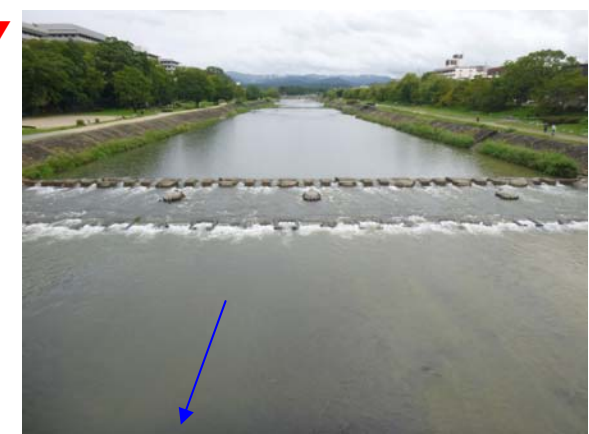
荒神橋(上流)

特 徴：平成 25 年台風 18 号の出水で中洲が流失したが、平成 26 年の 2 度の中規模出水では中洲がみられる。平成 27 年の台風 11 号の出水で中洲の流出が見られる。

要因考察：直線が連続する区間で、橋脚や落差工の傾き、少しの線形変化、中洲・寄州の形成状況、縦断勾配、上流側の「みお筋」など、わずかな要因で堆積の状況（場所や規模等）が変わると思われる。

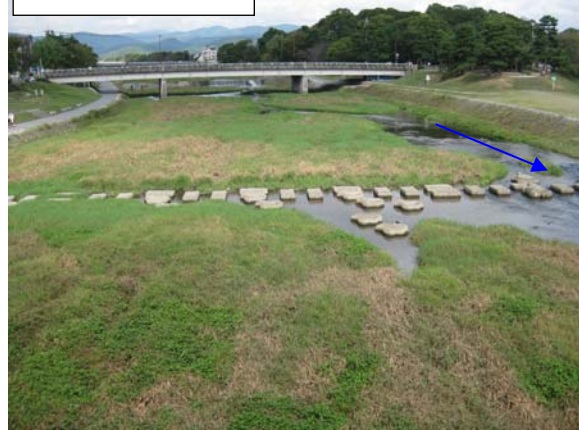
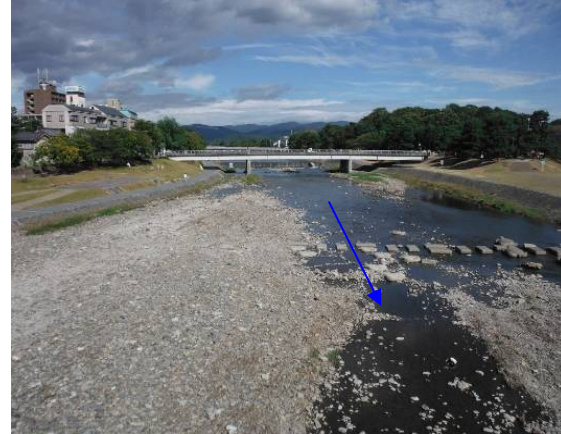
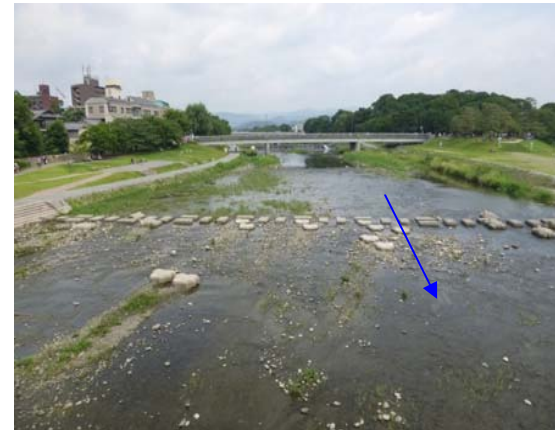
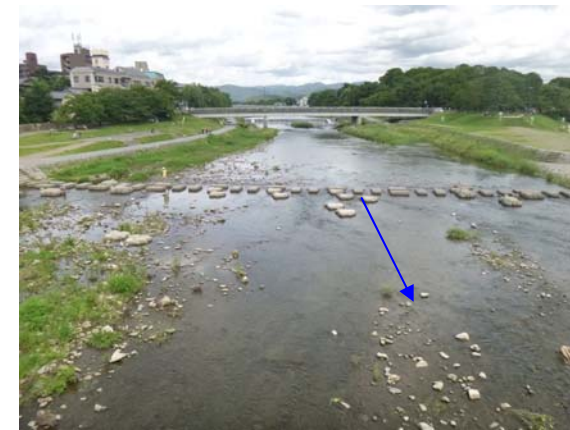
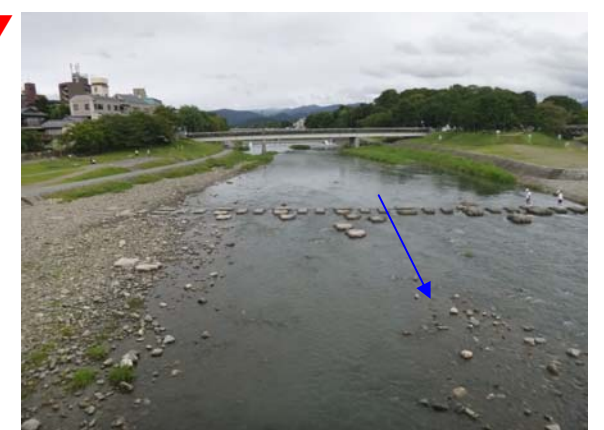
賀茂大橋上流

特 徴：賀茂川の飛び石上流右岸側は、施工後 3 年程度で寄り州が発達。加茂川右岸、高野川左岸とも出水時に堆積しやすいことを確認。

要因考察：賀茂川、高野川ともに合流部で河川法線が変化するため、流速の早い「みお筋」の内側（水裏側）は土砂が沈降しやすくなる。平成 25 年台風 18 号の出水、平成 26 年の 2 度の出水それぞれで、賀茂川右岸と高野川左岸に寄り州が発達している。賀茂大橋下流では、平成 27 年の台風 11 号の出水で寄り中洲の流出が見られる。

→土砂除去実施→

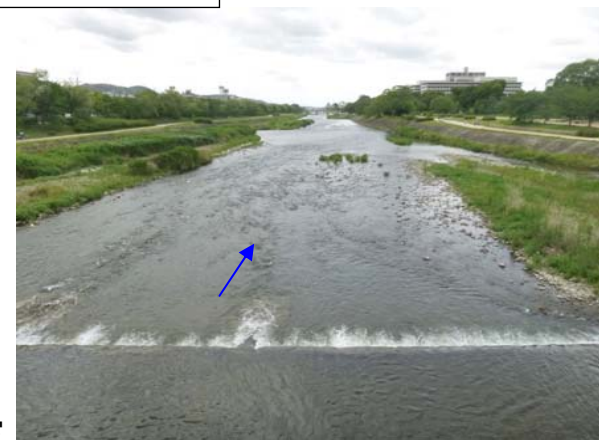
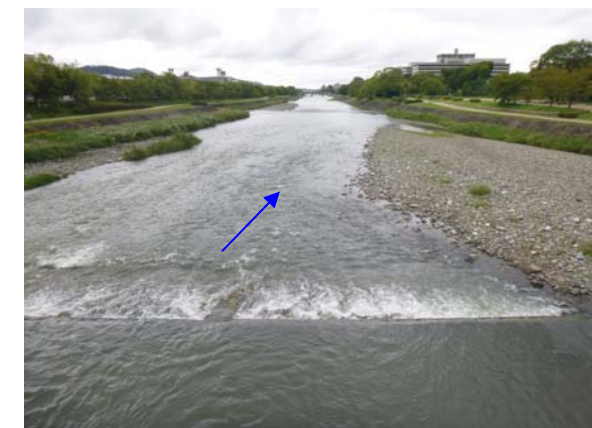
賀茂大橋下流

右岸側の寄り州が拡大しており、台風の増水による、土砂の堆積があったことが分かる。

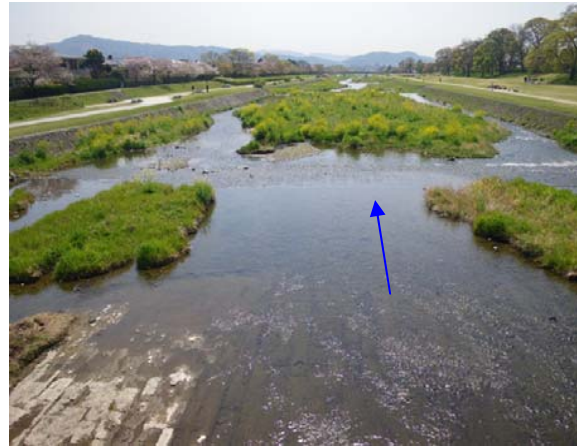
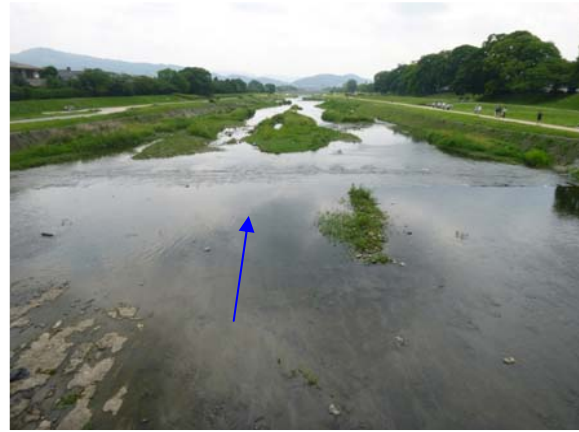
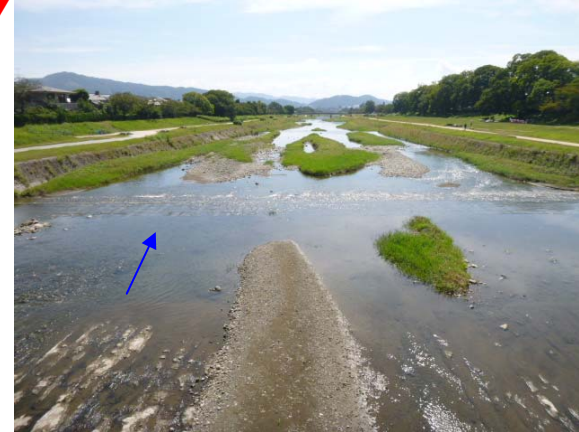
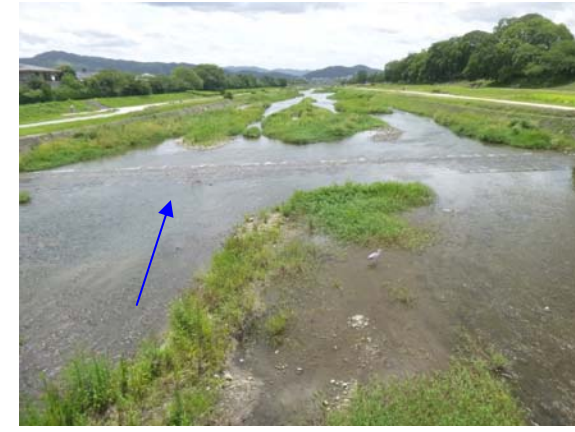
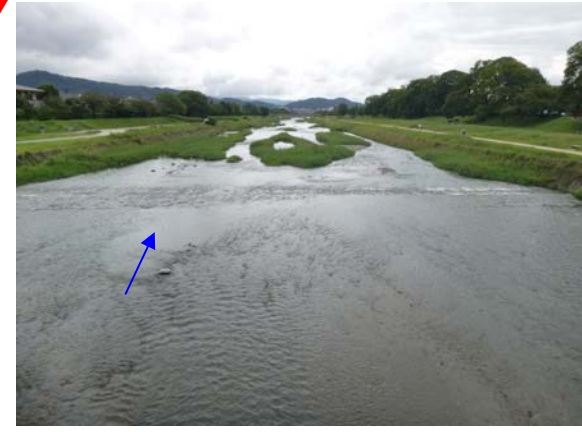
北大路橋(下流)

特 徴：施工後 1 年程度で落差工下流の中州が形成され、平成 25 年台風 18 号の出水で大きく流失したが、平成 26 年の 2 度の中規模出水では中州がやや拡大。平成 27 年の台風 11 号の出水で中洲の流出が見られる。

要因考察：直線が連続する区間で、橋脚や落差工の傾き、少しの線形の変化、中州・寄州の形成状況、縦断勾配、上流側の「みお筋」など、わずかな要因でも堆積の状況（場所や規模等）が変わると思われる。

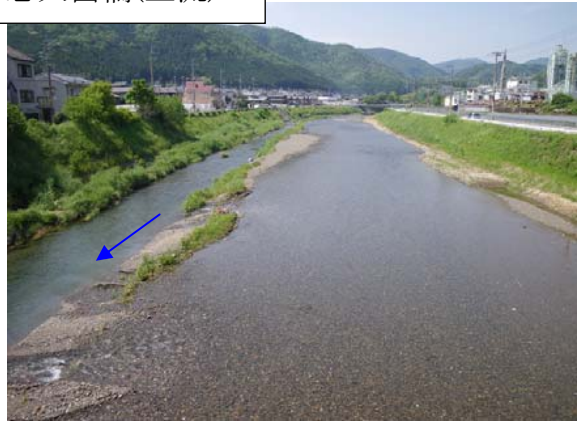
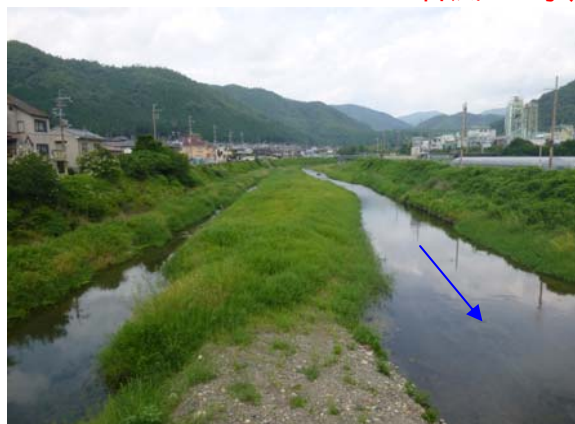
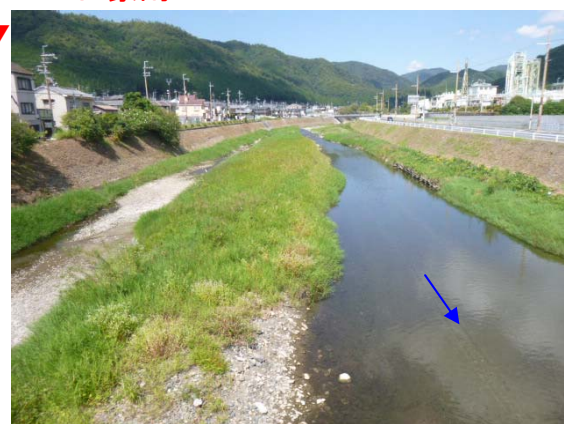
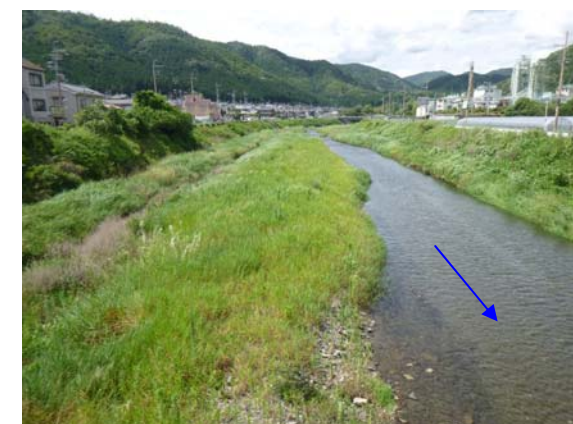
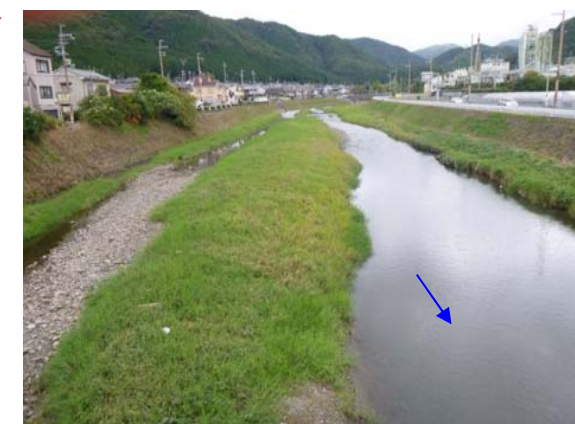
志久呂橋(上流)

特 徴：施工後まもなく上下流ともに中州が発達している。平成 25 年台風 18 号で大きく流失しているが、平成 26 年の出水では中州が右岸に拡大し、上流では寄州と一体化。平成 27 年の台風 11 号の出水で中洲と寄り洲の流出が見られる。

要因考察：溪流部を除く鴨川の上流に位置しているため土砂供給量が多く、より堆積しやすい区間であると考えられる。

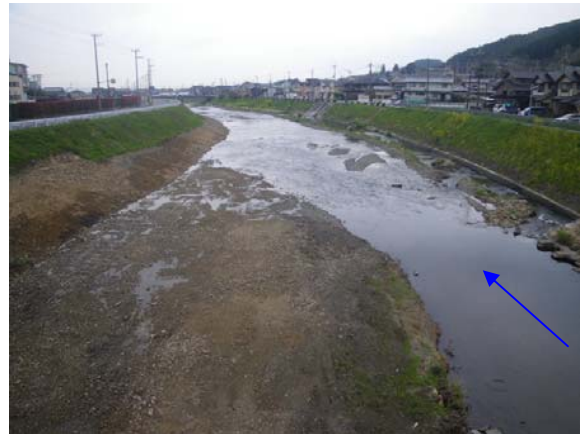
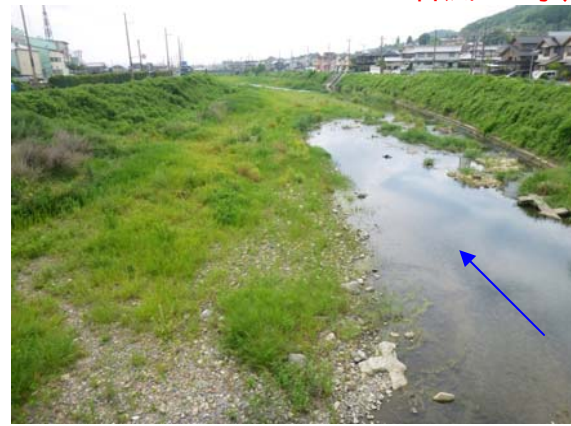
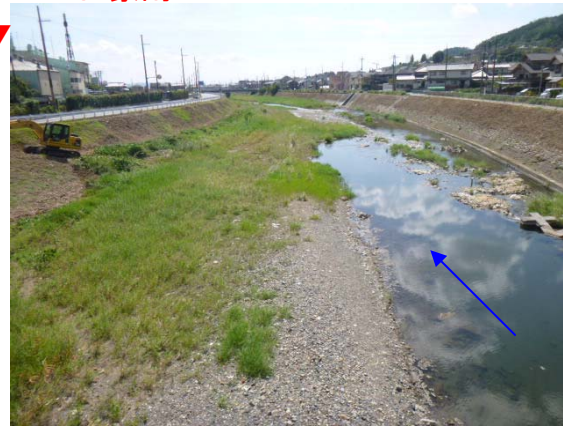
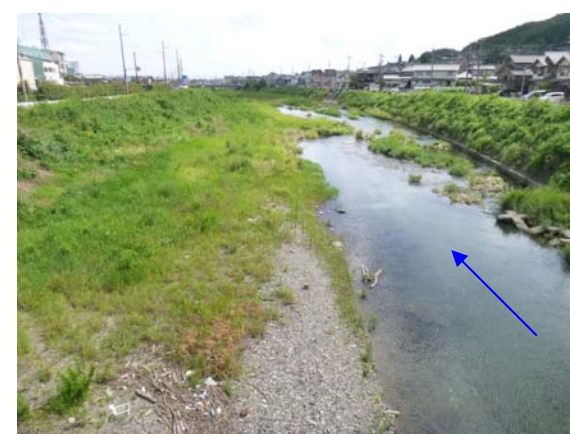
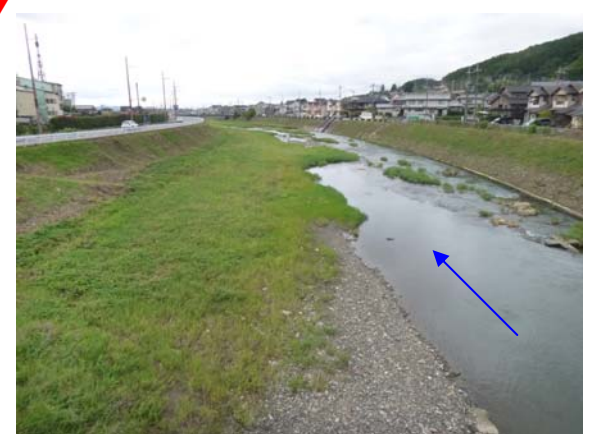
庄田橋(下流)

特 徴：施工後約 1 年で左岸側寄州が発達しており、堆積傾向が大きい区間である。平成 25 年台風 18 号の出水、平成 26 年 8 月の 2 度の出水ともに表土が流失している程度である。
 要因考察：河川法線がカーブしている区間であるため、流速の早い「みお筋」の内側（水裏側）は土砂が沈降しやすくなる。「みお筋」は右岸側にあり、施工後から左岸側寄州が発達している。また、溪流部を除く鴨川の上流に位置しているため土砂供給量が多く、より堆積しやすい区間であると考えられる。

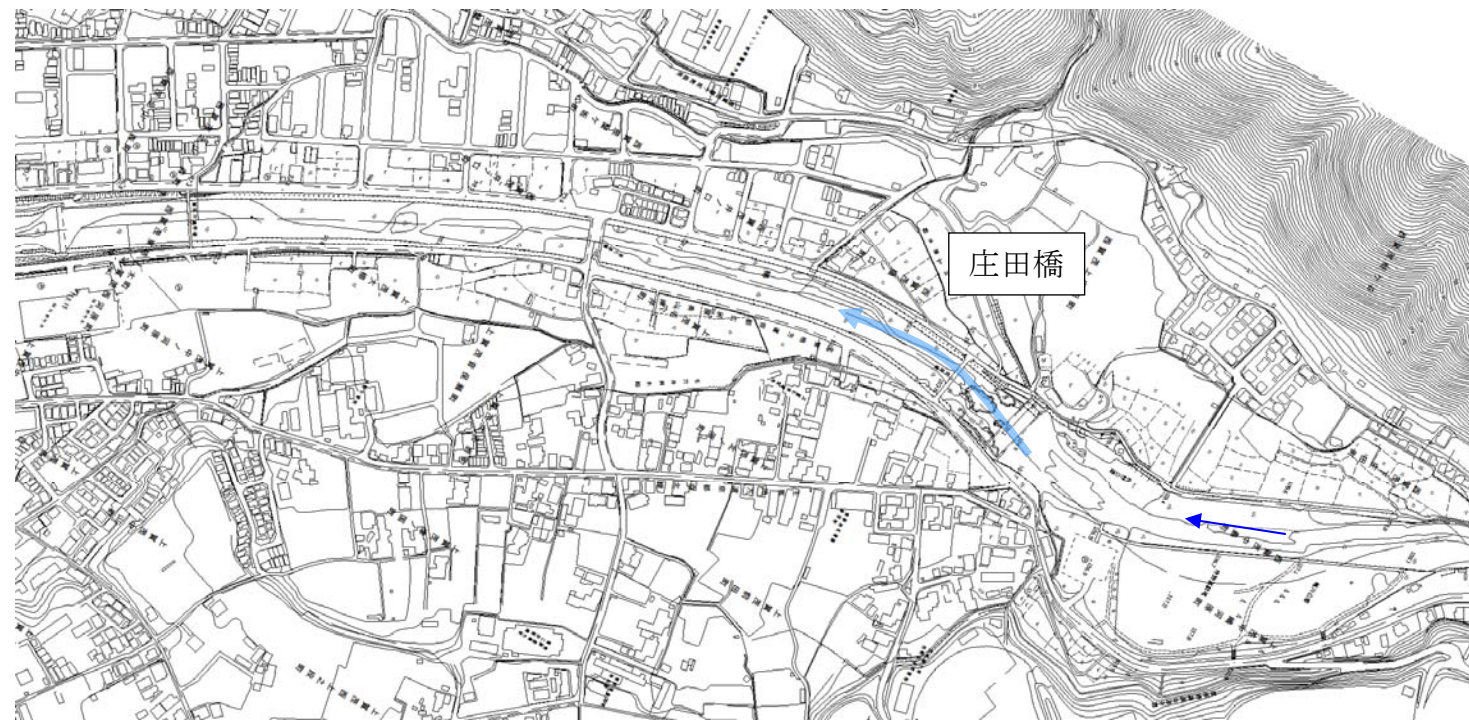
※みお筋は想定

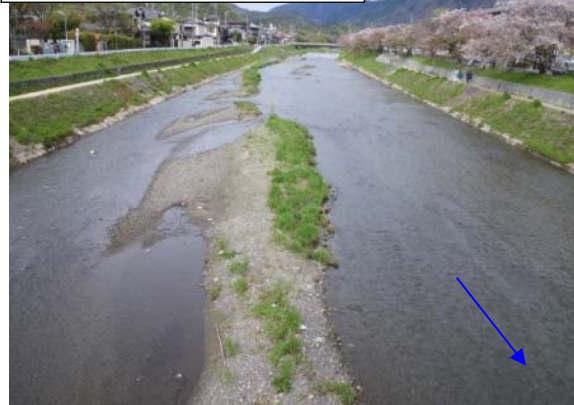
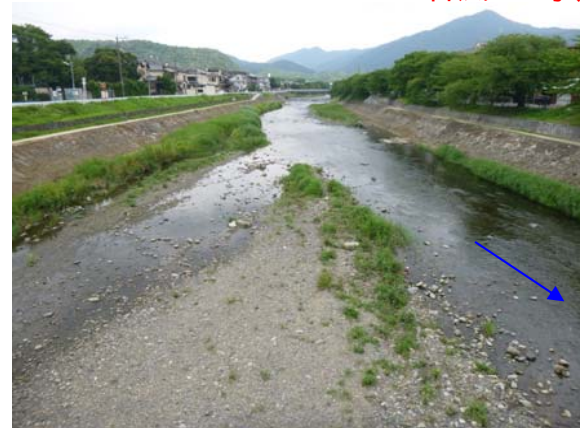
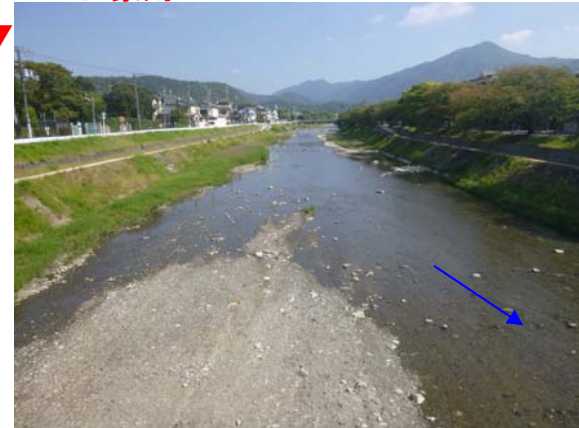
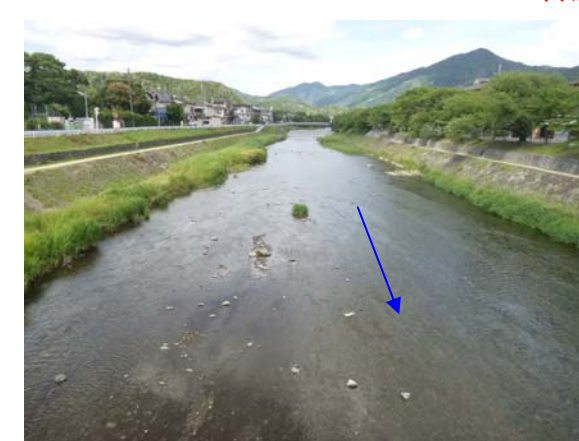
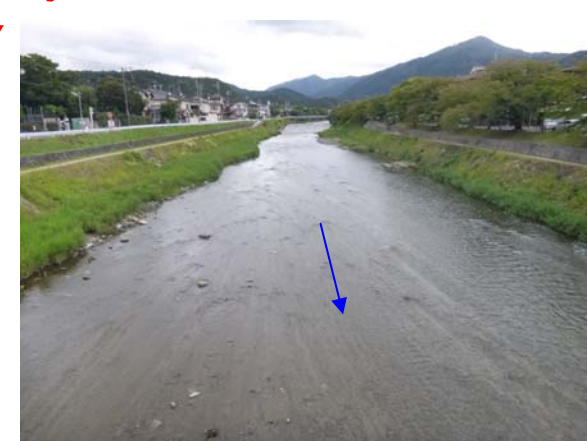
松ヶ崎人道橋(上流)

特 徴：上下流とも施工後 1 年程度で右岸側に寄州が形成されている。平成 25 年台風 18 号の出水で右岸側にも流れが戻ったが、以降は徐々に寄州化が進行。
 要因考察：河川法線が緩やかにカーブする区間であり、上流側の「みお筋」や中州・寄州の変化など、わずかな要因によって、「みお筋」が安定していない可能性がある。平成 25 年台風 18 号後に右岸側にも流れが出来たものの、現在の「みお筋」は左岸寄りにあると思われ、今後、右岸側の寄州が発達すると思われる。

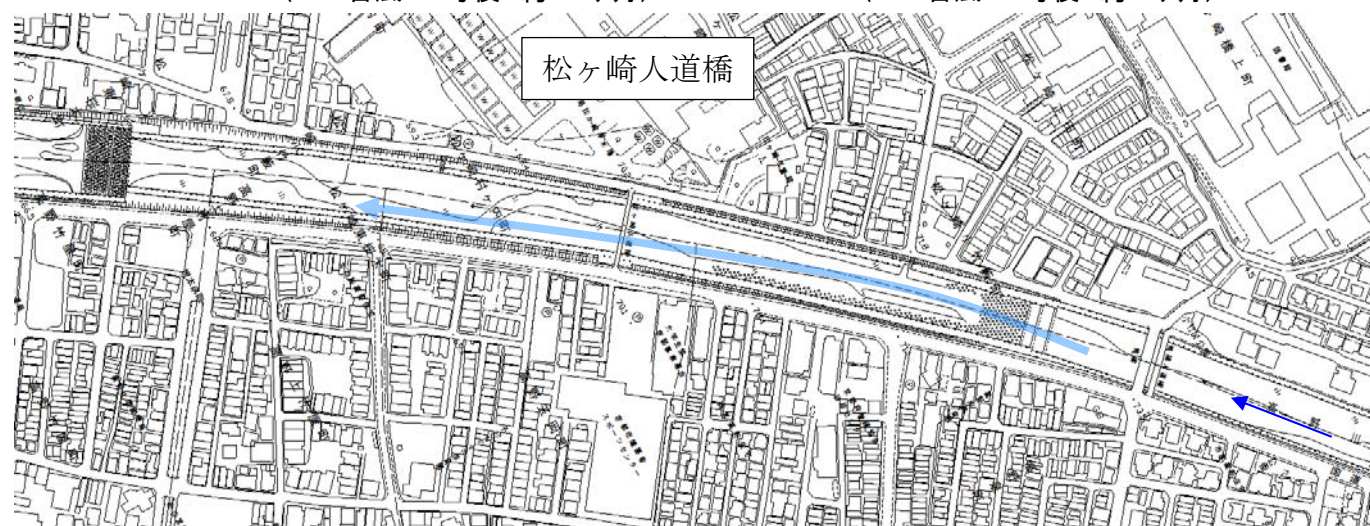
※みお筋は想定

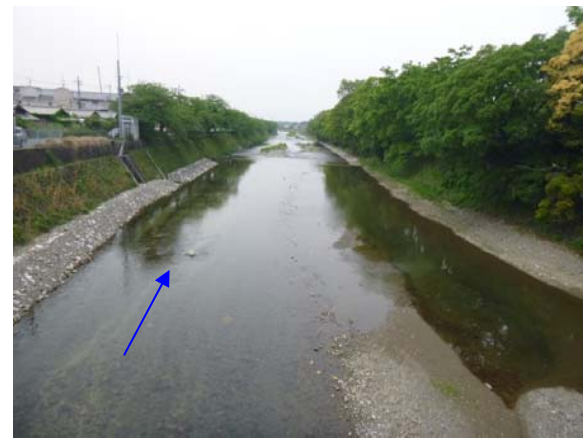
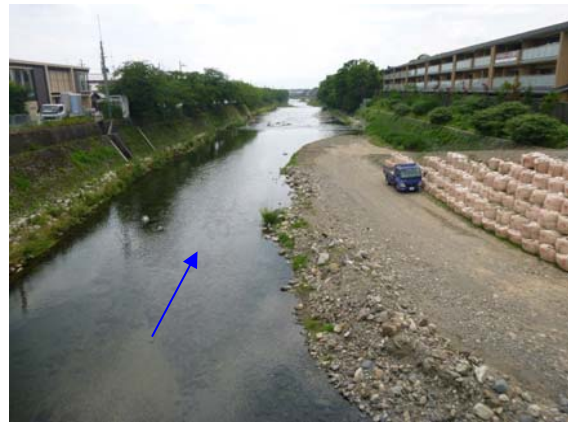
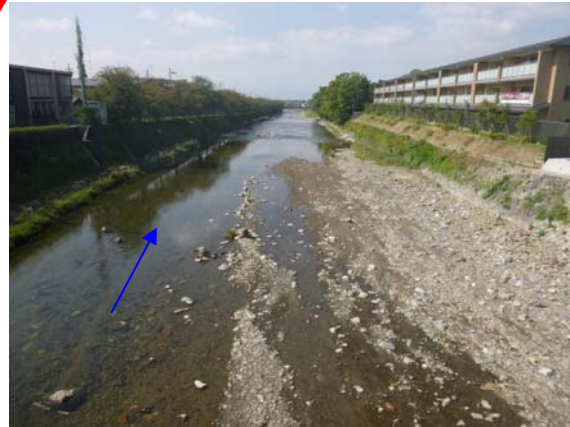
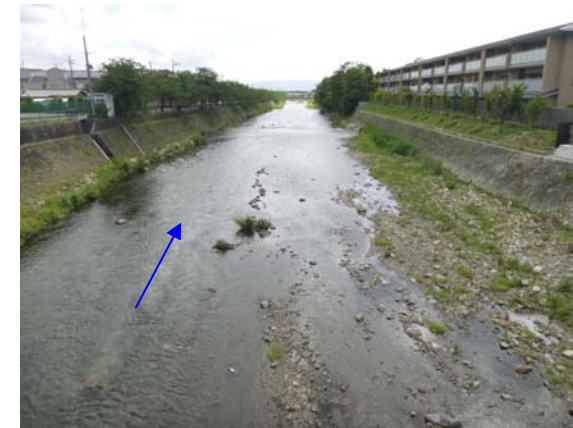
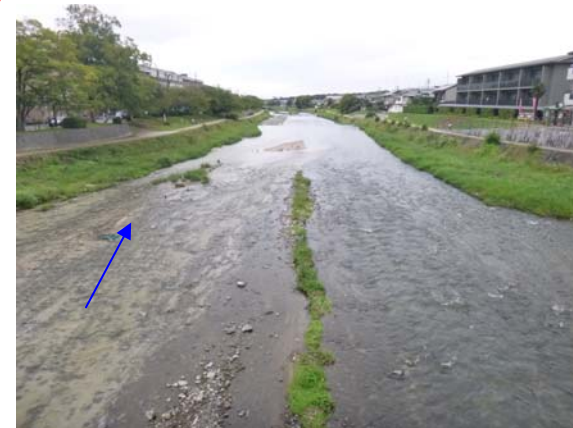
松ヶ崎橋(下流)

特 徴：施工後 1 年程度で右岸側寄州が形成されており、堆積しやすい箇所であると思われる。平成 25 年台風 18 号の出水では表土が流失した程度である。平成 26 年には橋上流左岸の護岸工事を行っており、出水による変化が確認しづらい。

要因考察：河川法線がカーブしている区間であるため、流速の早い「みお筋」の内側（水裏側）は土砂が沈降しやすくなる。「みお筋」は左岸側にあると思われる、施工護に右岸側寄州が発達してきたことから、今後、発達していく可能性がある。

2014 年 7 月 17 日（施工後約 2 年 4 ヶ月）
(H25 台風 18 号後 約 10 ヶ月)
上流左岸で護岸工事を施工中
