①荒神橋上流・下流（H22 年度施工箇所）

②賀茂大橋上流 [賀茂川側・高野川側] (平成 21 年度施工箇所)

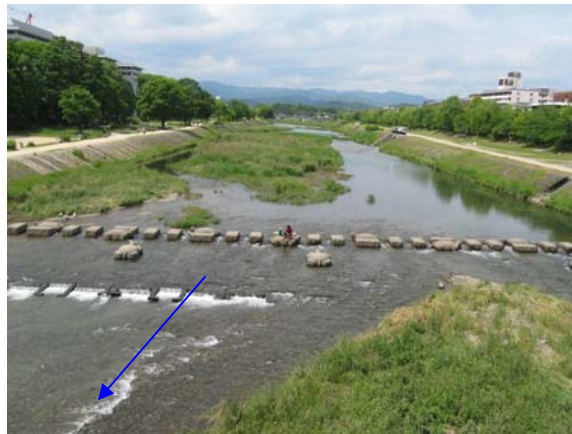
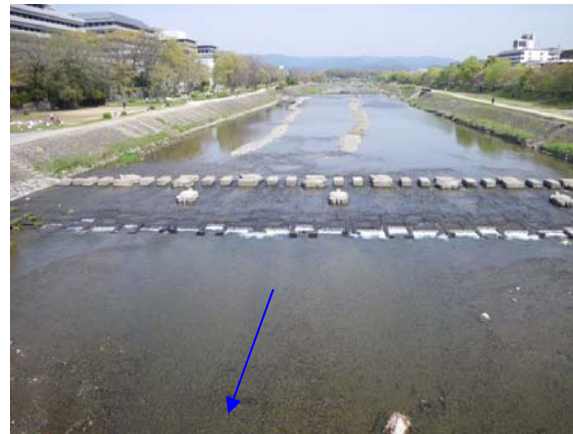
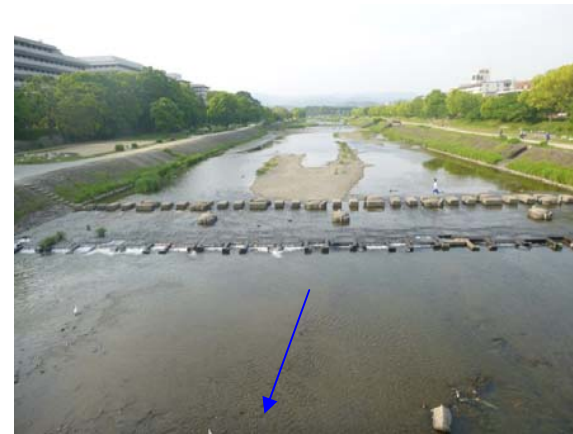
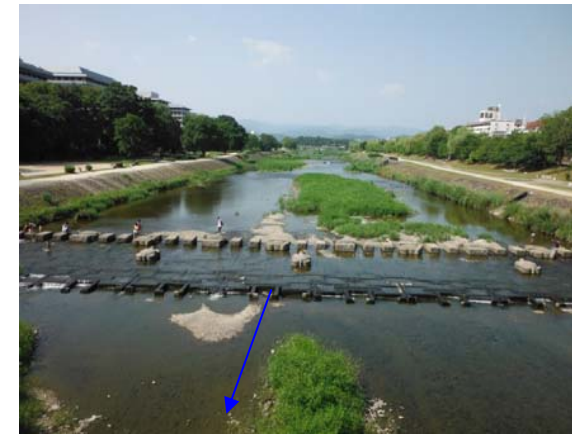
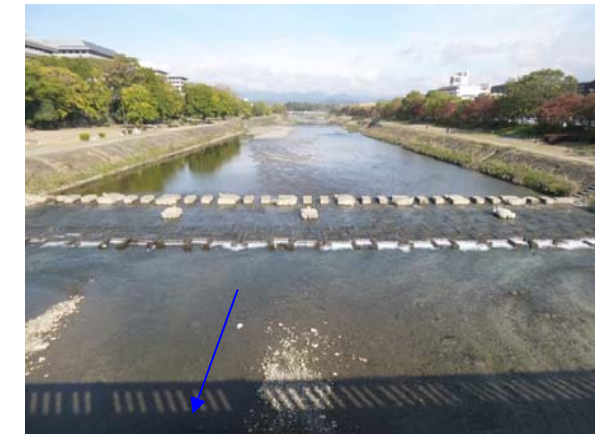
荒神橋(上流)

特 徴：上下流ともに、施工後 2 年程度で中州が形成されはじめており、比較的堆積しやすい場所であると思われるが、場所や形は固定されていない。台風 18 号の出水で大部分が流失している。

要因考察：直線が連続する区間であるため、橋脚や落差工の傾き、わずかな線形の変化、中州・寄州の形成状況、縦断勾配、上流側の「みお筋」など、わずかな要因でも堆積の状況（場所や規模等）が変わると思われる。ただし下流側は、右岸側に流心があると思われ、左岸側に寄州が形成されていく可能性がある。

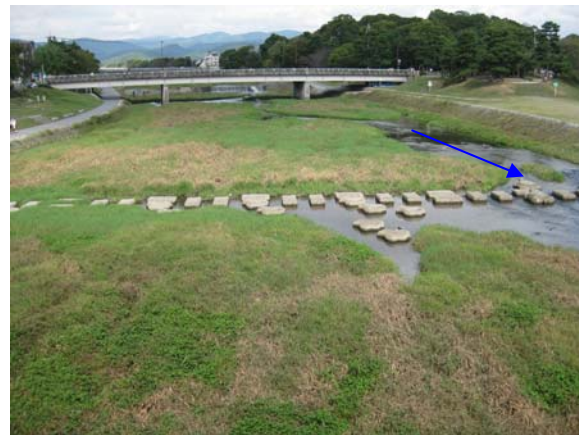
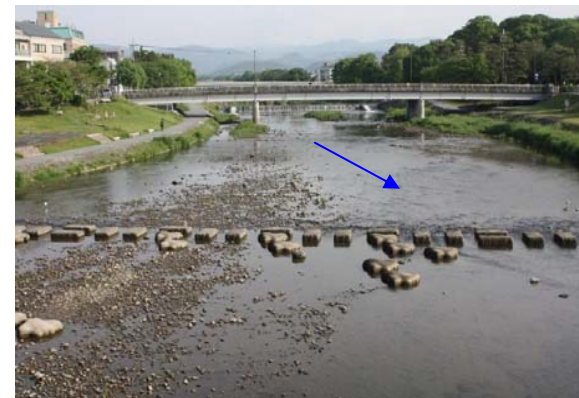
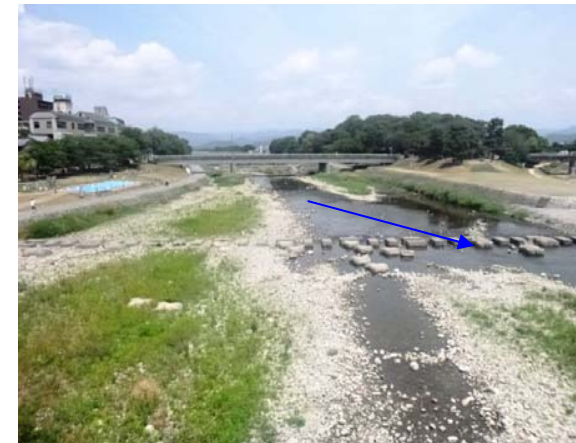
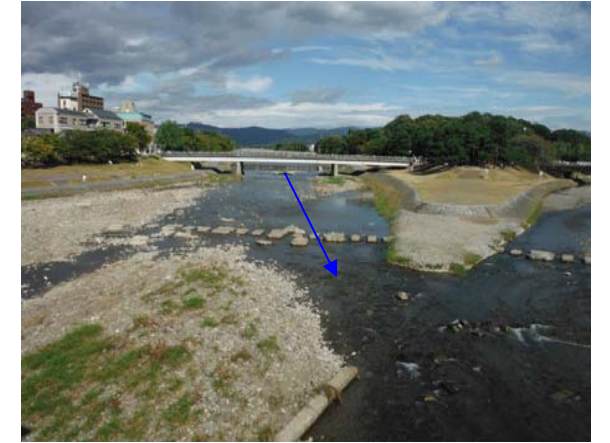
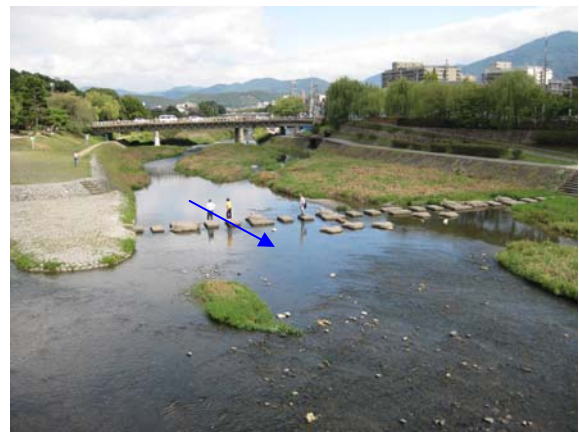
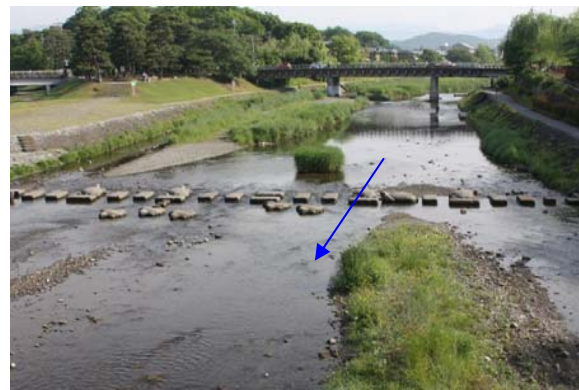
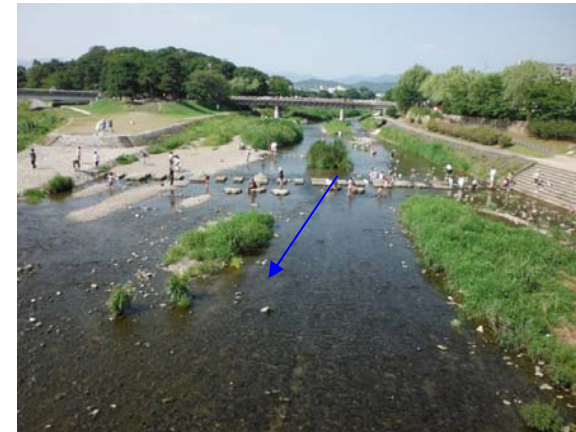
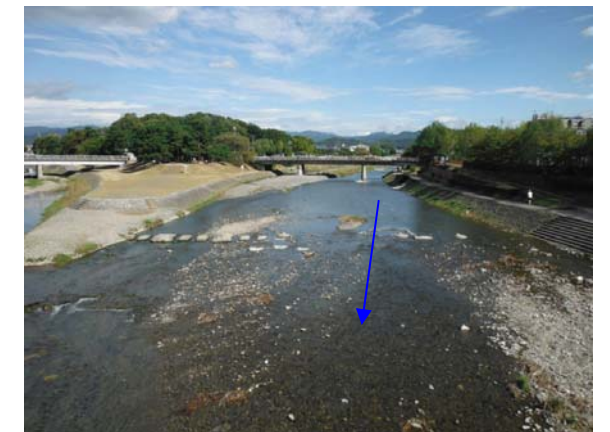
賀茂大橋上流

特 徴：賀茂川の飛び石上流右岸側は、施工後 3 年程度で寄州が発達しており、比較的堆積しやすい場所であると思われる。高野川の左岸は施工後堆積している様子はみられない。

要因考察：賀茂川、高野川ともに合流部で河川法線が変化するため、流速の早い「みお筋」の内側（水裏側）は土砂が沈降しやすくなる。賀茂川右岸は、その傾向が顕著であり堆積が進行していると思われる。高野川左岸は寄州除去工事等の影響で「みお筋」化し、堆積しにくくなった可能性もある。

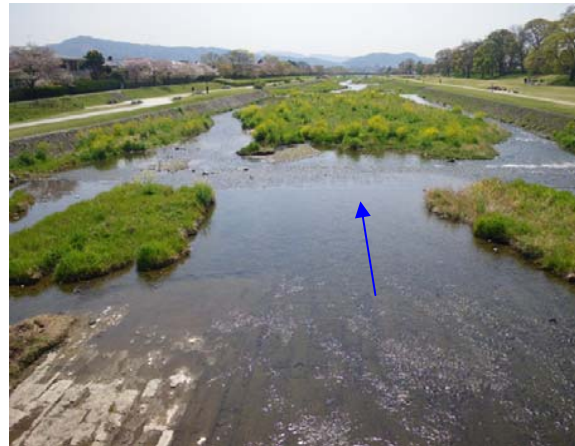
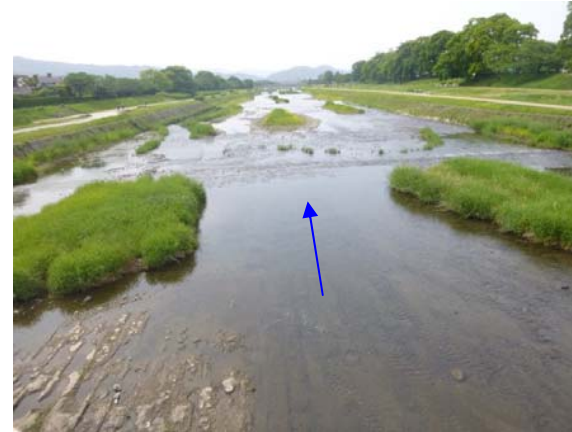
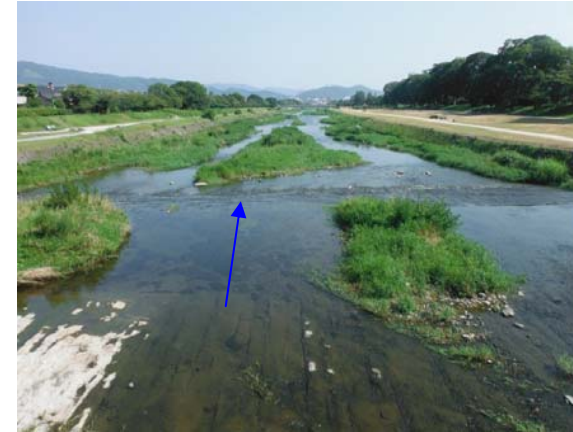
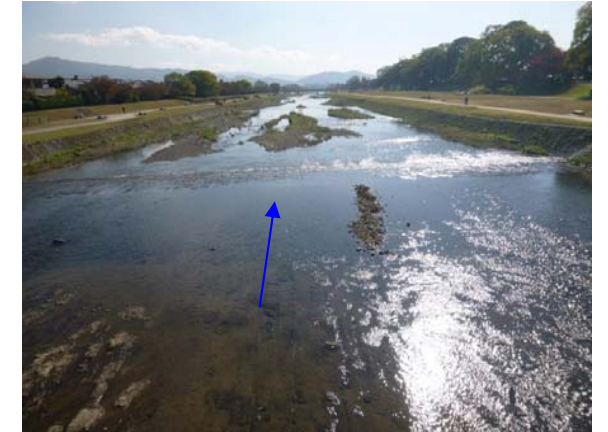
北大路橋(下流)

特 徴：落差工の下流側が、施工後 1 年程度で中州が形成されており、比較的堆積しやすい場所であると思われる。台風 18 号の出水で大きく流失している。

要因考察：直線が連続する区間であるため、橋脚や落差工の傾き、わずかな線形の変化、中州・寄州の形成状況、縦断勾配、上流側の「みお筋」など、わずかな要因でも堆積の状況（場所や規模等）が変わると思われる。ただし落差工の下流側は、流速が一旦落ちる場所でもあるため、中州又は寄州が形成されていく可能性がある。

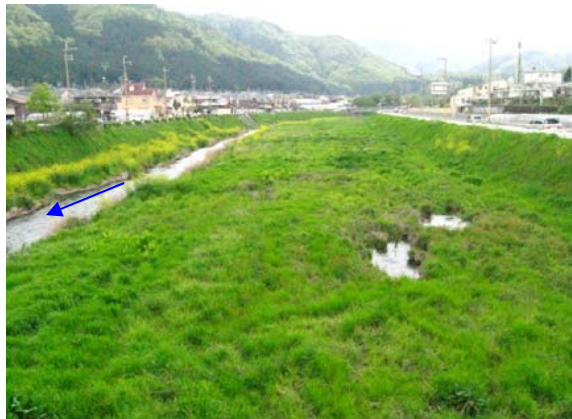
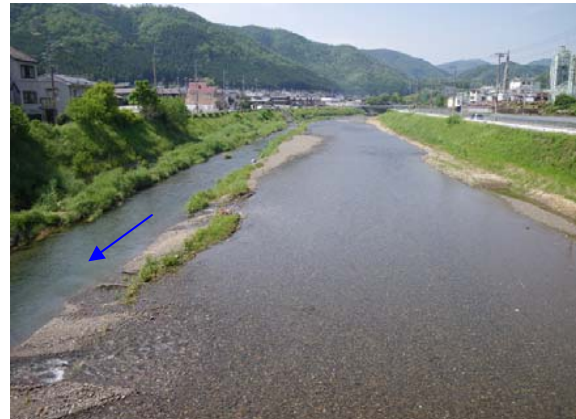
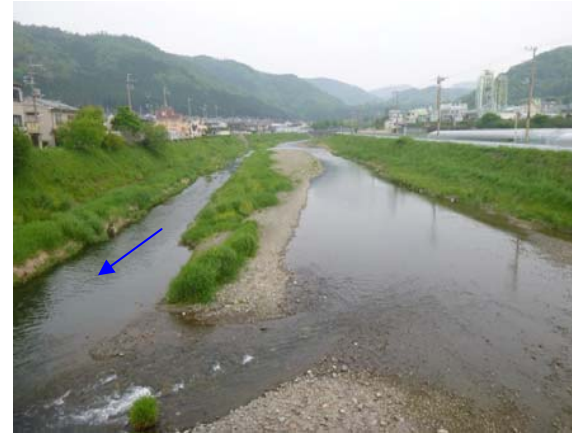
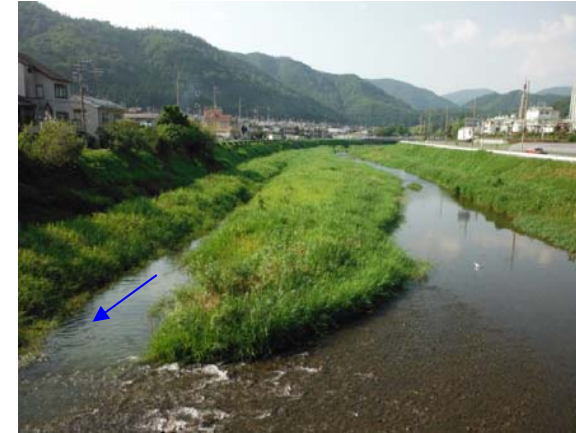
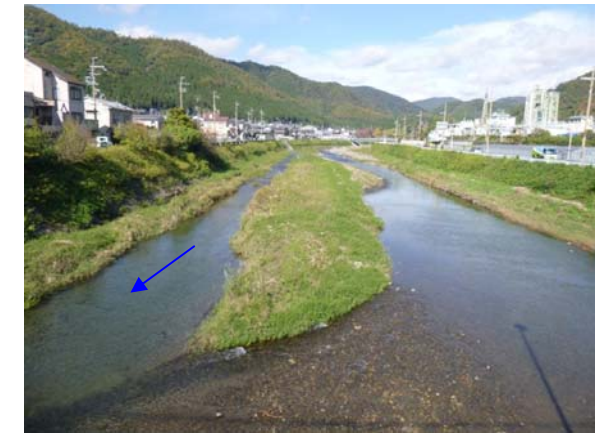
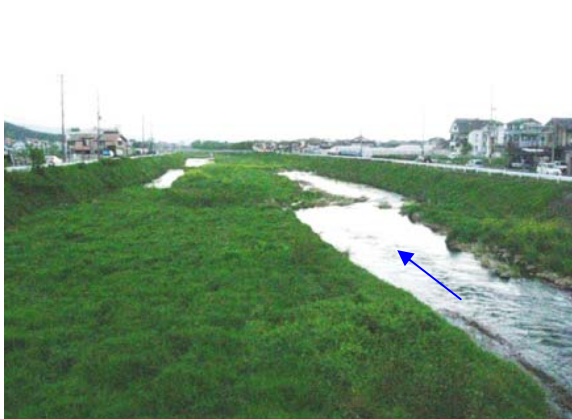
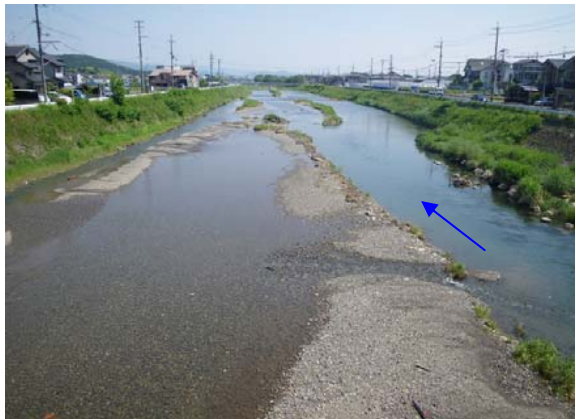
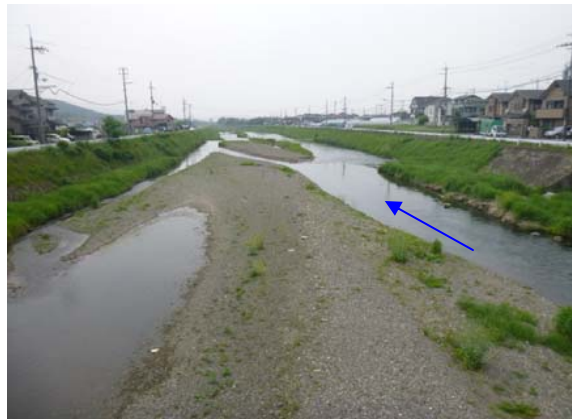
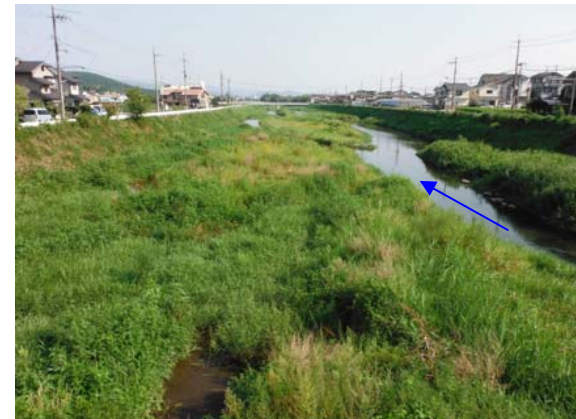
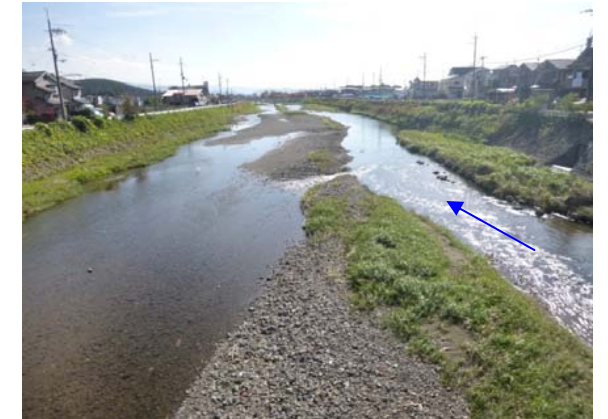
志久呂橋(上流)

特 徴：上流、下流ともに中州が発達しており、堆積傾向が大きい区間であると思われる。下流側は既に寄州化はじめていたが、台風 18 号の出水で大きく流失している。

要因考察：河川法線がカーブしている区間であるため、流速の早い「みお筋」の内側（水裏側）は土砂が沈降しやすくなる。志久呂橋下流の左岸側は台風 18 号の出水で流失したものの、上流・下流ともに本流の「みお筋」は右岸側にあると思われるため、今後寄州化していく可能性がある。また、渓流部を除く鴨川の上流に位置しているため土砂供給量が多く、より堆積しやすい区間であると考えられる。

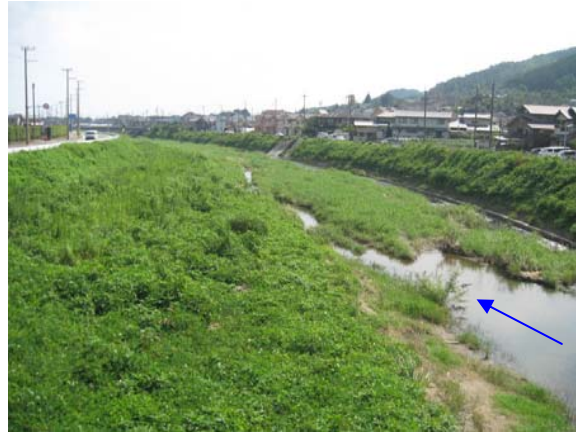
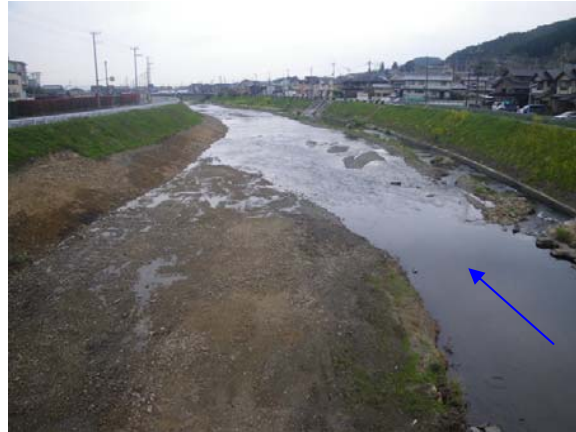
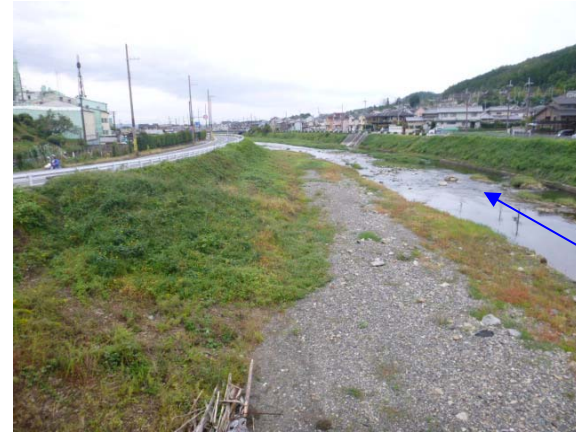
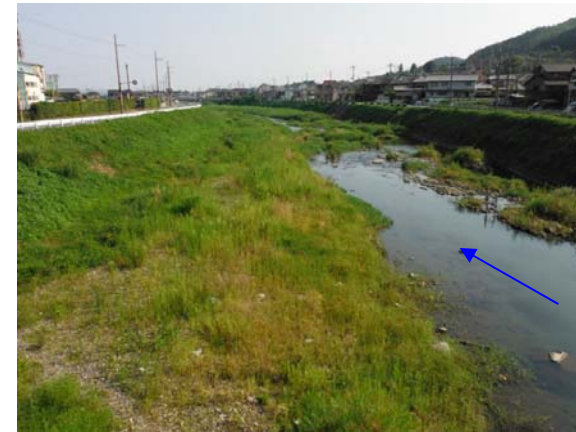
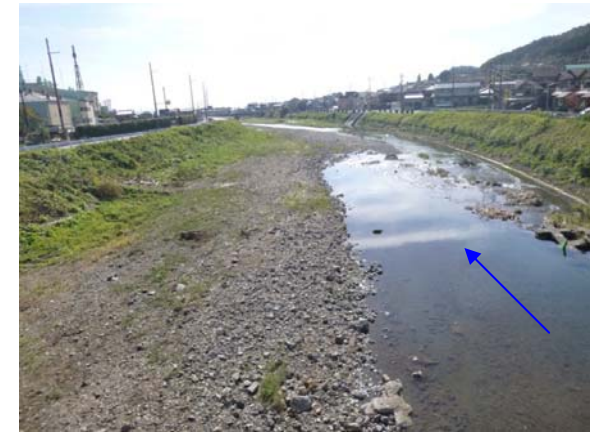
庄田橋(下流)

特 徴：左岸側寄州が約 1 年で発達しており、堆積傾向が大きい区間であると思われる。台風 18 号の出水では表土が流失している程度である。

要因考察：河川法線がカーブしている区間であるため、流速の早い「みお筋」の内側（水裏側）は土砂が沈降しやすくなる。「みお筋」は右岸側にあると思われるため、左岸側寄州は今後発達していく可能性がある。また、溪流部を除く鴨川の上流に位置しているため土砂供給量が多く、より堆積しやすい区間であると考えられる。

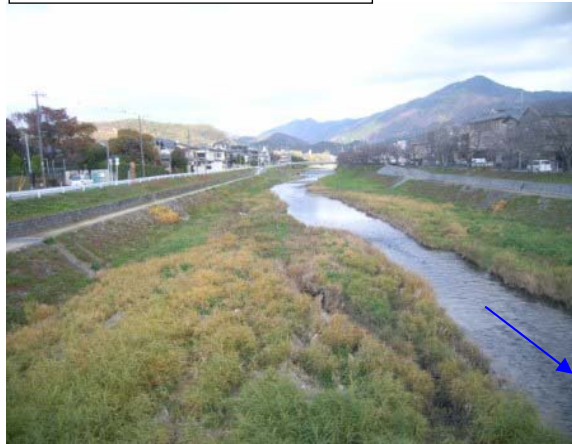
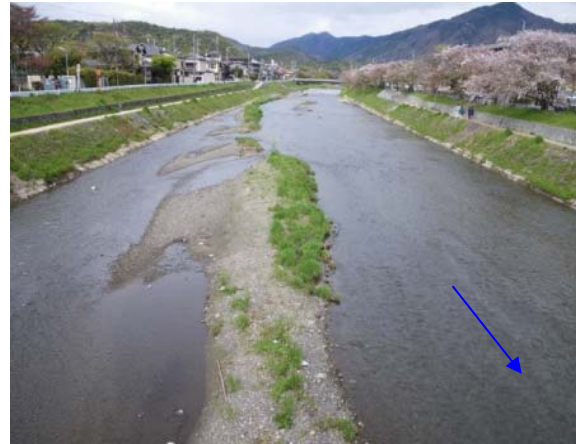
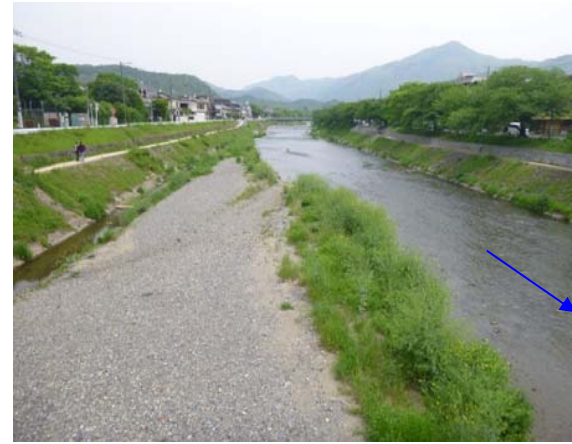
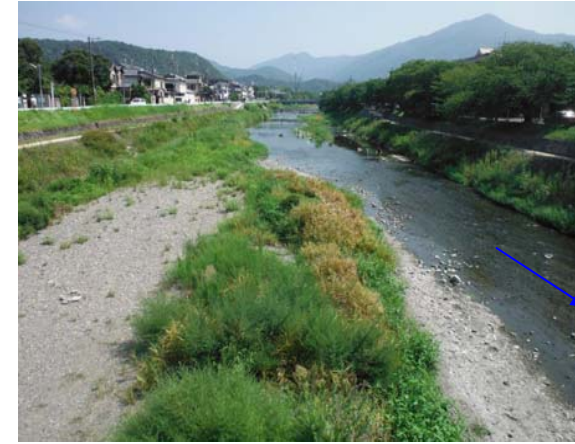
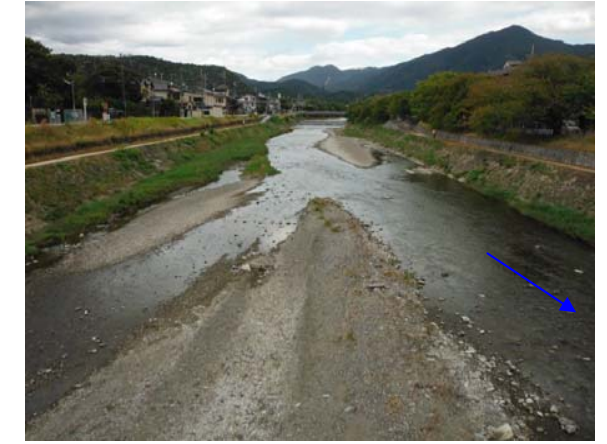
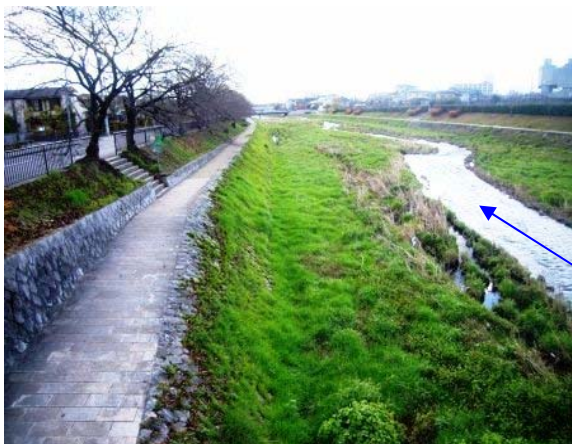
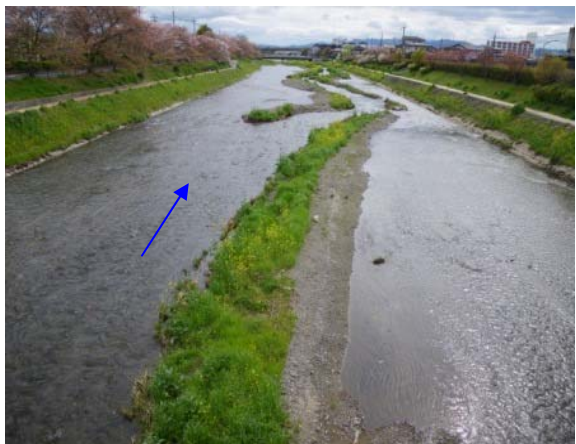
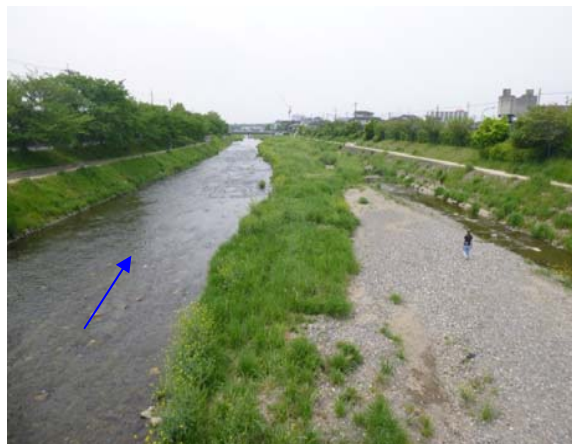
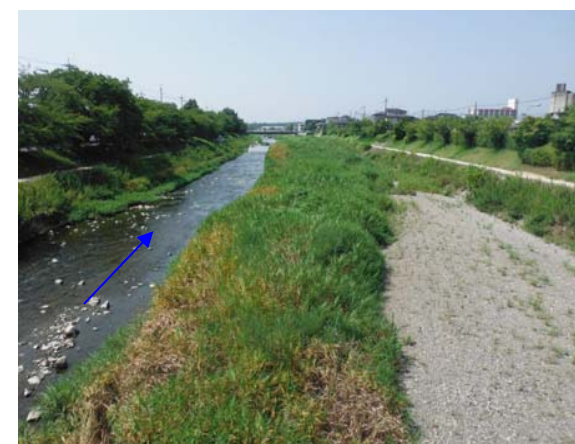
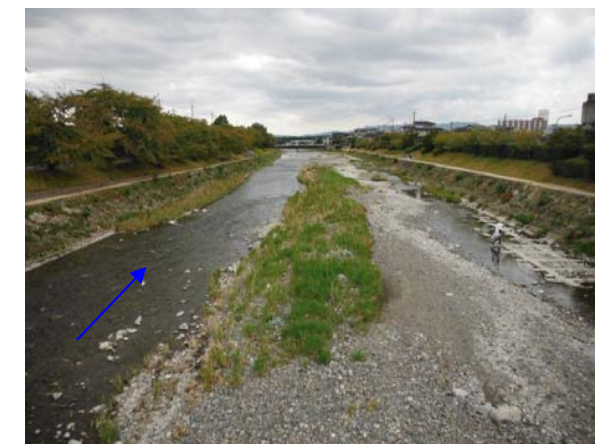
松ヶ崎人道橋(上流)

特 徴：上下流ともに施工後 1 年程度で右岸側に寄州が形成されており、堆積しやすい区間であると思われる。台風 18 号の出水で右岸側にも流れが戻り、寄州が一部流失している。

要因考察：河川法線が緩やかにカーブする区間であるため、上流側の「みお筋」や中流・寄州の変化など、わずかな要因によって、「みお筋」が安定していない可能性がある。台風 18 号後に右岸側にも流れが戻ったものの、現段階では本流の「みお筋」は左岸寄りにあると思われるため、今後、右岸側の寄州が発達する可能性がある。

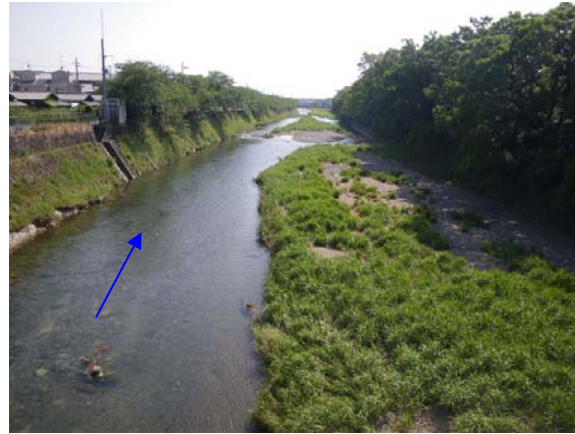
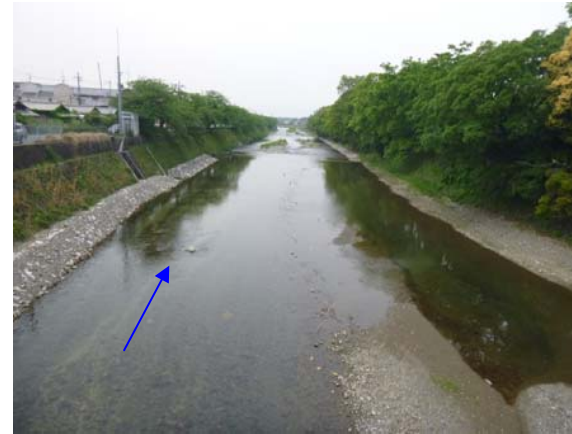
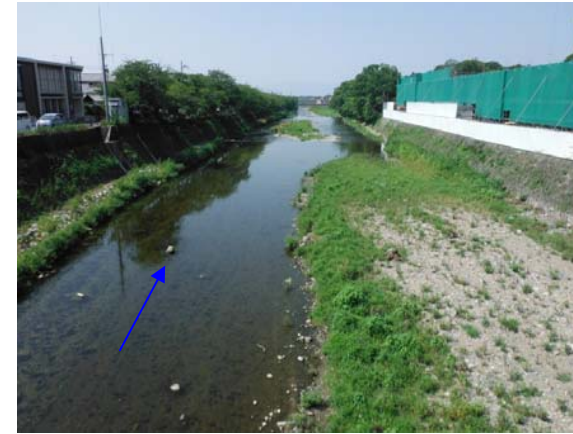
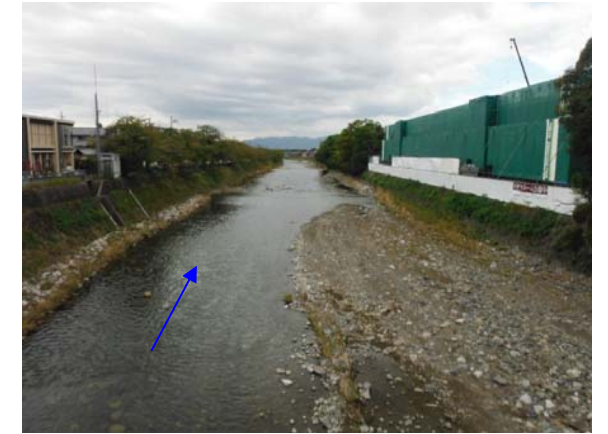
松ヶ崎橋(下流)

特 徴：施工後 1 年程度で右岸側寄州が形成されており、堆積しやすい箇所であると思われる。台風 18 号の出水では表土が流失した程度である。

要因考察：河川法線がカーブしている区間であるため、流速の早い「みお筋」の内側（水裏側）は土砂が沈降しやすくなる。「みお筋」は左岸側にあると思われるため、右岸側寄州は今後発達していく可能性がある。
