平成25年台風18号による 桂川・鴨川の出水と対応

平成25年9月15～16日(台風18号)の豪雨

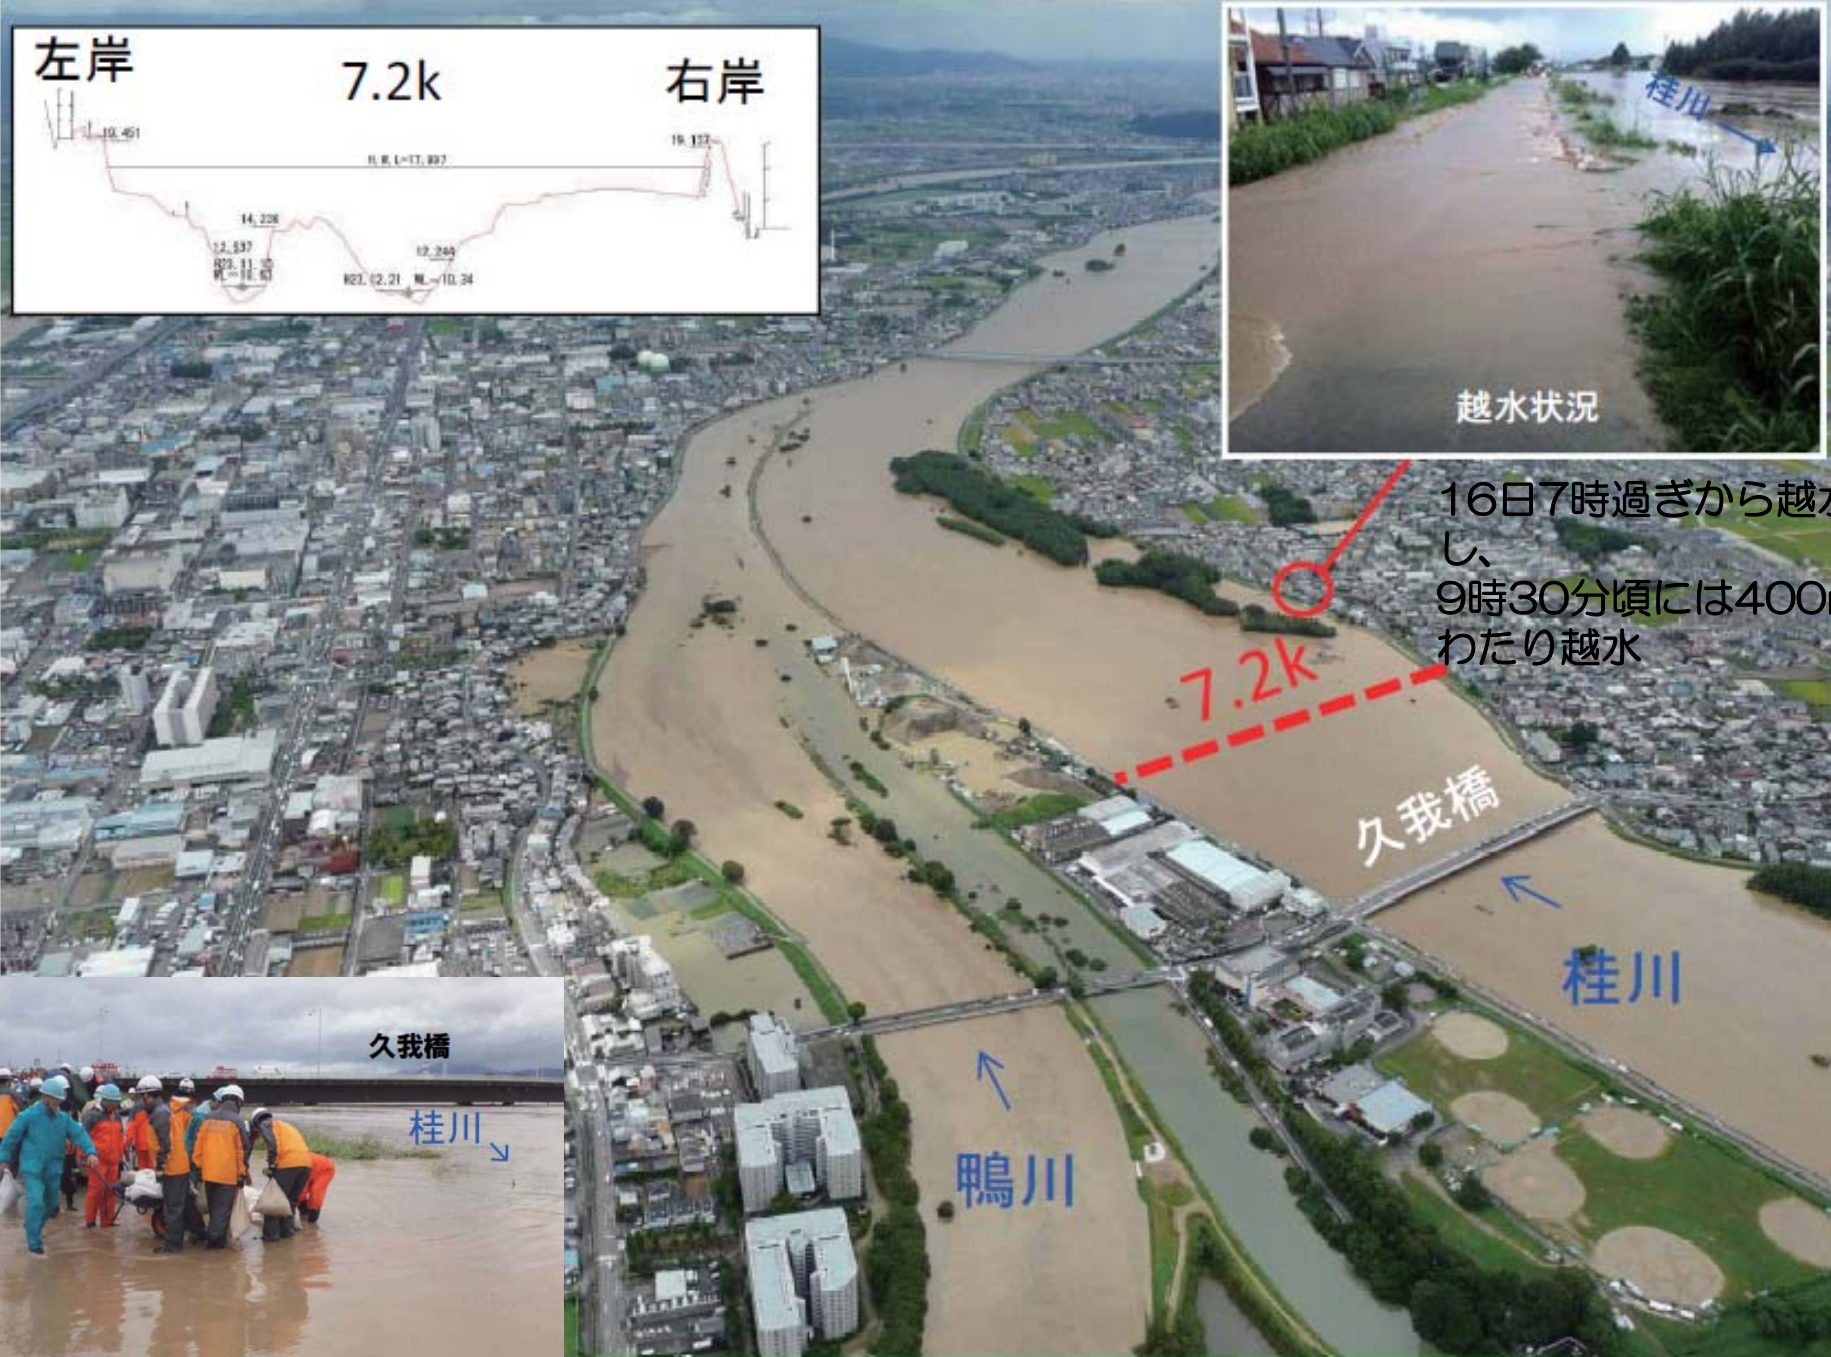
9月16日桂川出水状況① 久我橋～鴨川合流点

16日7時過ぎから越水し、
9時30分頃には400mに
わたり越水

桂川・小畑川水防事務組合による水防活動

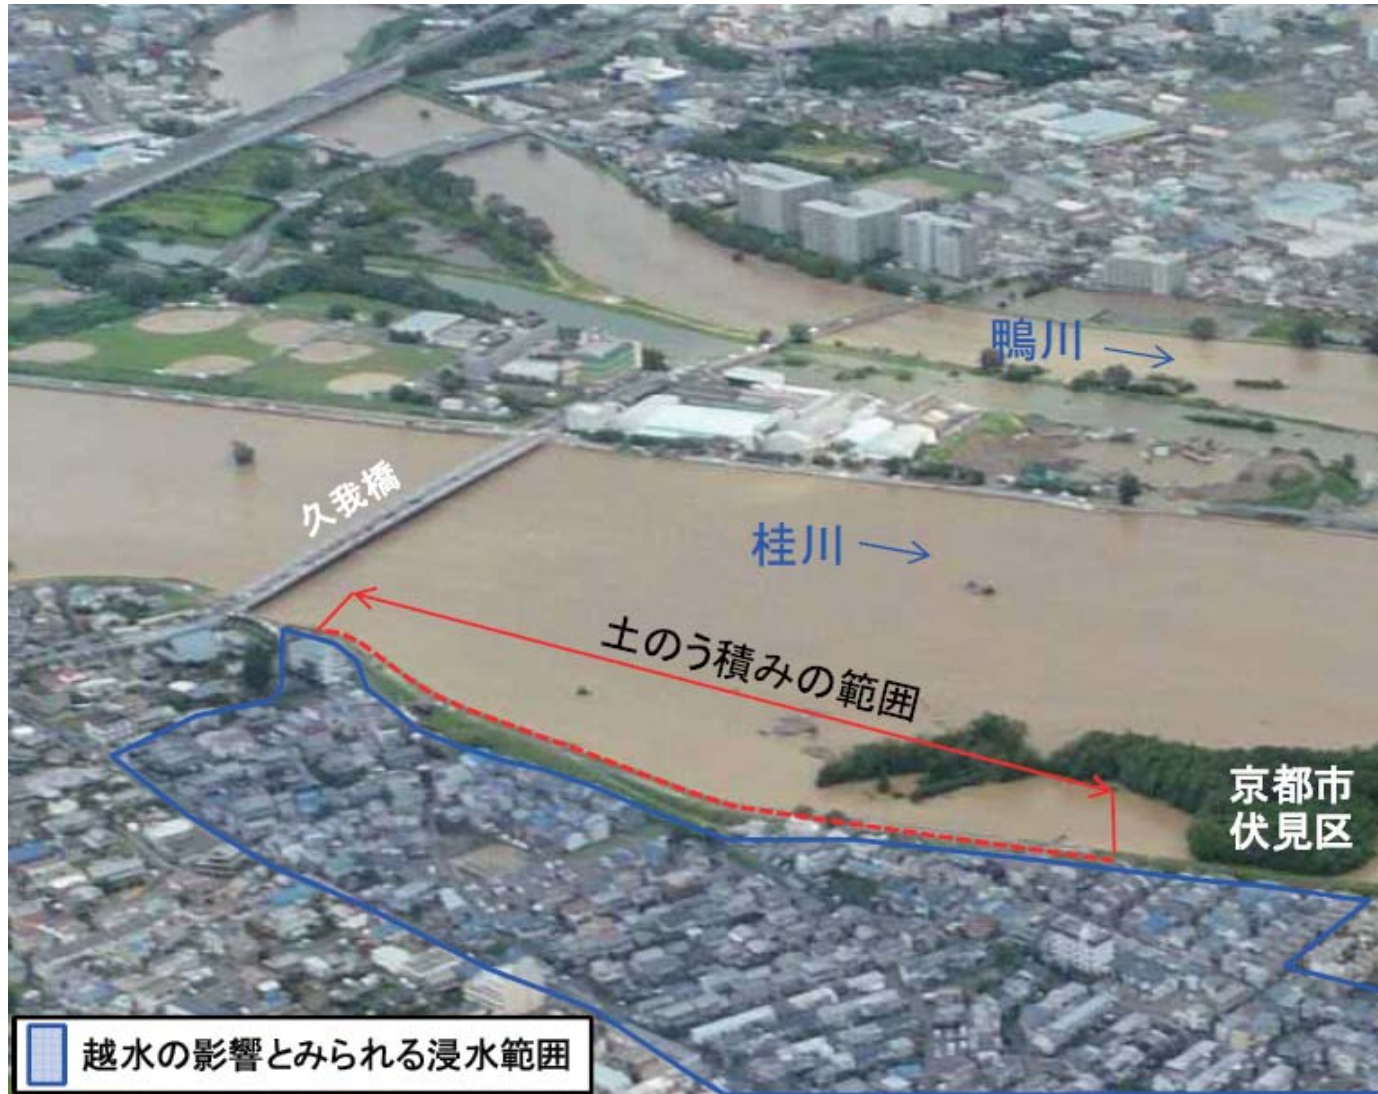
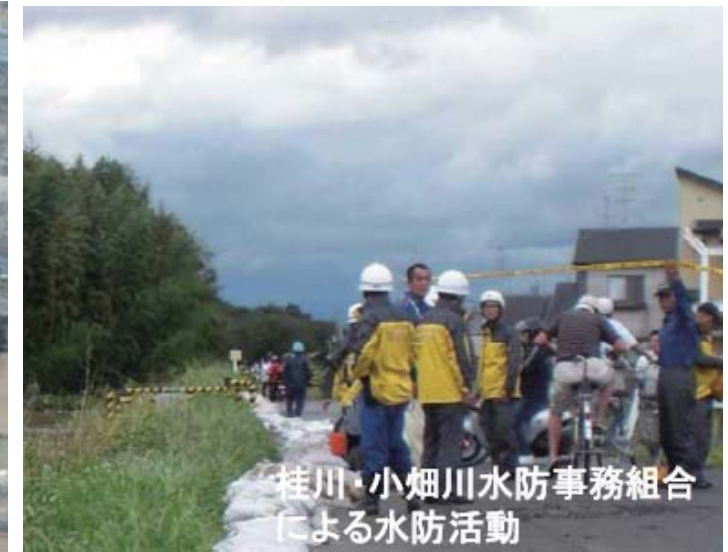
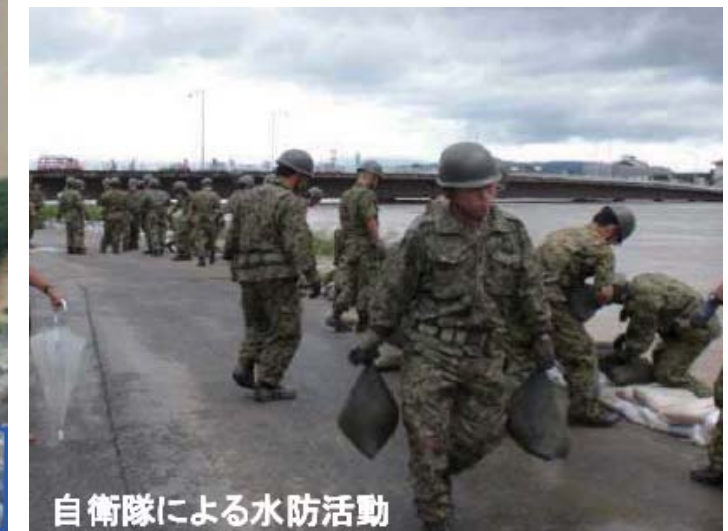
9月16日桂川出水状況② 久我橋～鴨川合流点

桂川・小畑川水防事務組合、自衛隊が懸命な水防活動を行うとともに、上流の日吉ダムで異常洪水時防災操作を行って桂川の水位を低下。10時20分には越水が止まり堤防の決壊という最悪の事態を免れることができた。

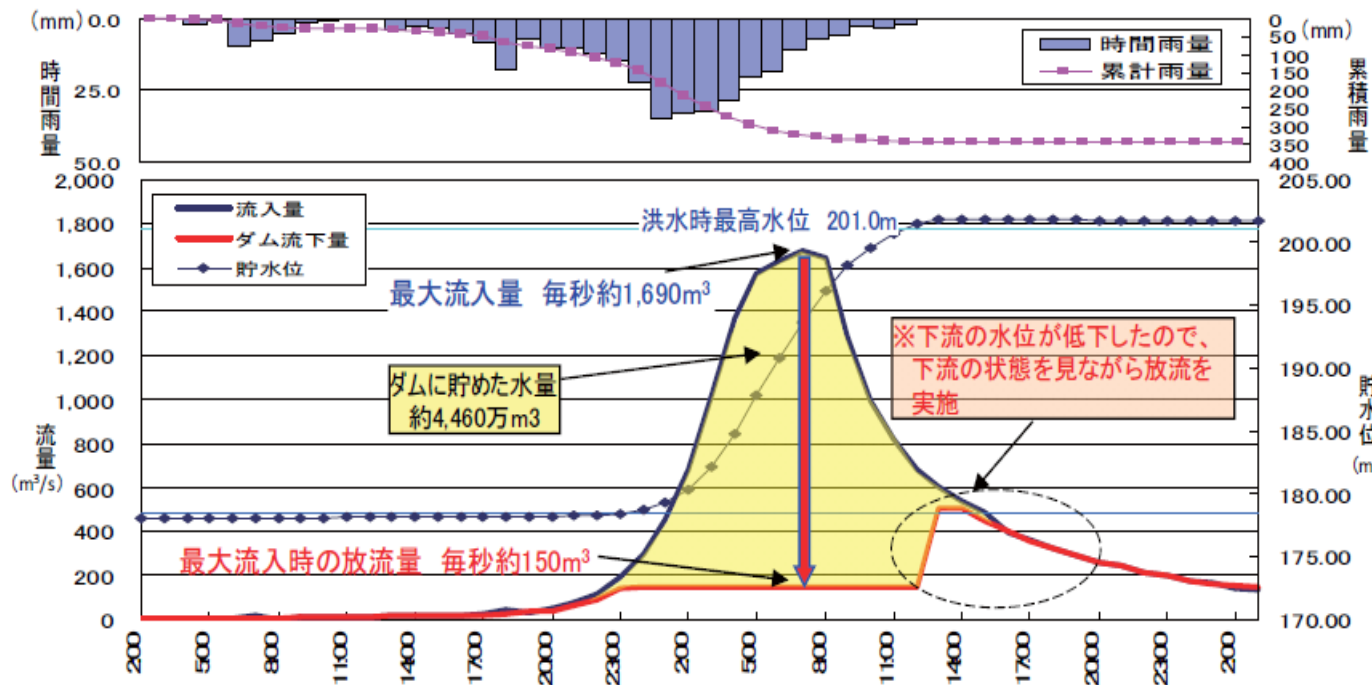
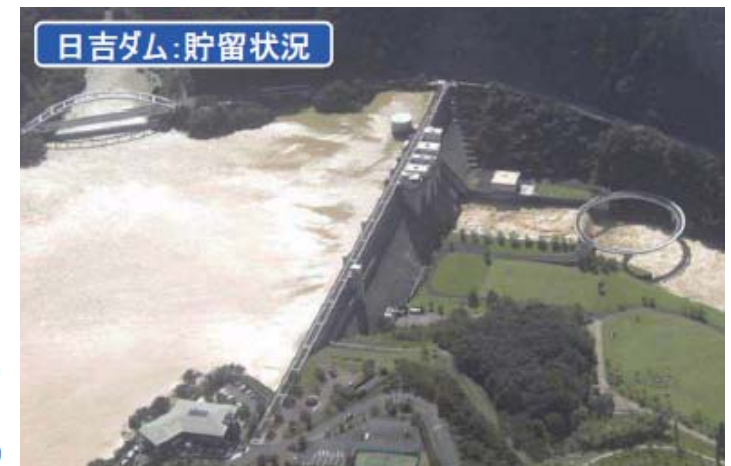
9月16日桂川出水状況④ 日吉ダムの効果

- 台風18号により日吉ダムの流域では、1時間雨量で最大流域平均雨量34mm、降り始めからの総雨量は345mmを観測した。この降雨により日吉ダムへの最大流入量は毎秒約1,690立方メートルに達し、日吉ダム管理開始（平成10年）以降最大の流入量を記録した。
- 日吉ダムでは、流域全体の安全を確保するため、ゲート操作を行うことにより、下流の河川へ流す水量を最大流入時には毎秒150立方メートルとし、毎秒約1,540立方メートルの流量を貯留した。この結果、この洪水期間中日吉ダムには約4,460万立方メートル（京セラドーム大阪約37杯分）の水をダムに貯留した。
- この結果、ダム下流の嵐山付近では桂川の水位を約0.5m低下させる効果があったものと推定。

※嵐山周辺において、浸水被害が発生しましたが、ダムで貯留したことにより水位低下効果があったものと推測されます。

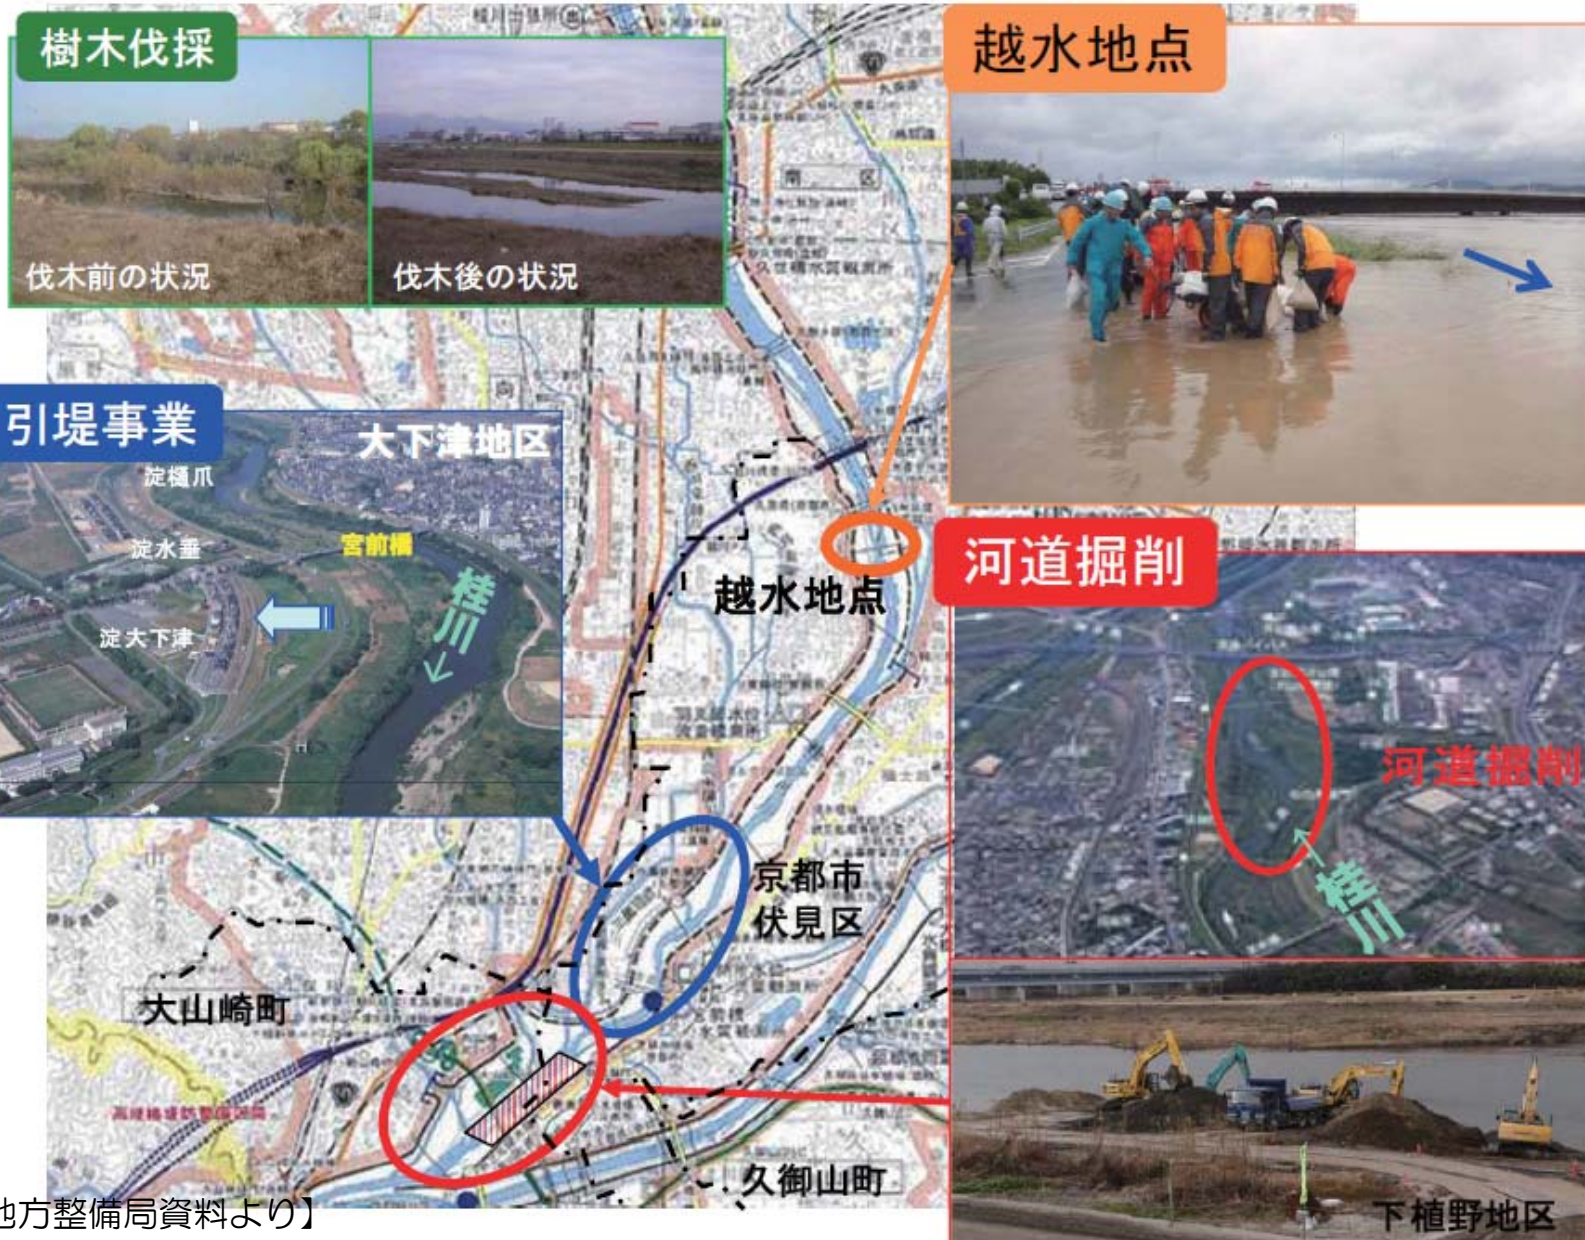
桂川での従来からの改修事業

桂川では平成16年台風23号洪水に対応するために、平成22年度より下植野地区において河道掘削を実施すると共に、大下津地区において昭和54年度より引堤事業を実施中。

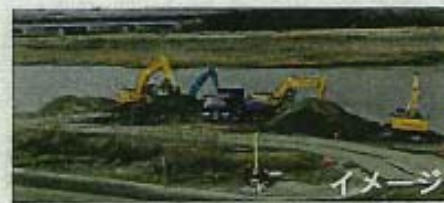
堰の撤去

河道掘削による河道断面の拡幅と洪水流の阻害となっている堰を撤去することで洪水時の水位を低下させ、水位を堤防高以下にします。

4号井堰

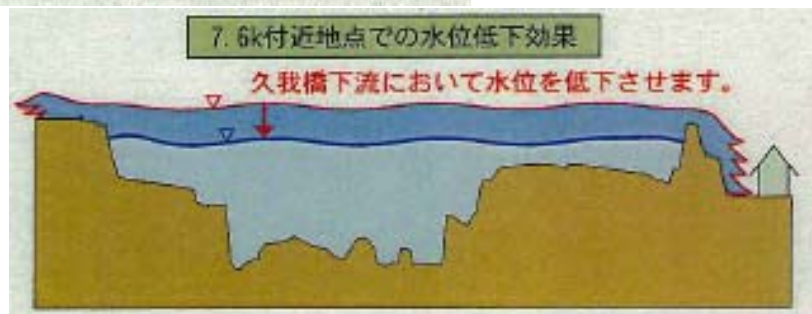
【久我地区における整備の効果】

久我地区は平成25年台風18号洪水の水位を堤防高以下とするための河道掘削等を実施し、嵐山地区で、まず緊急的に堆積土砂の撤去を実施。その上で、景観等への影響の小さい対策を「桂川嵐山地区河川整備検討委員会」等で地域のご意見を伺いながら順次実施します。

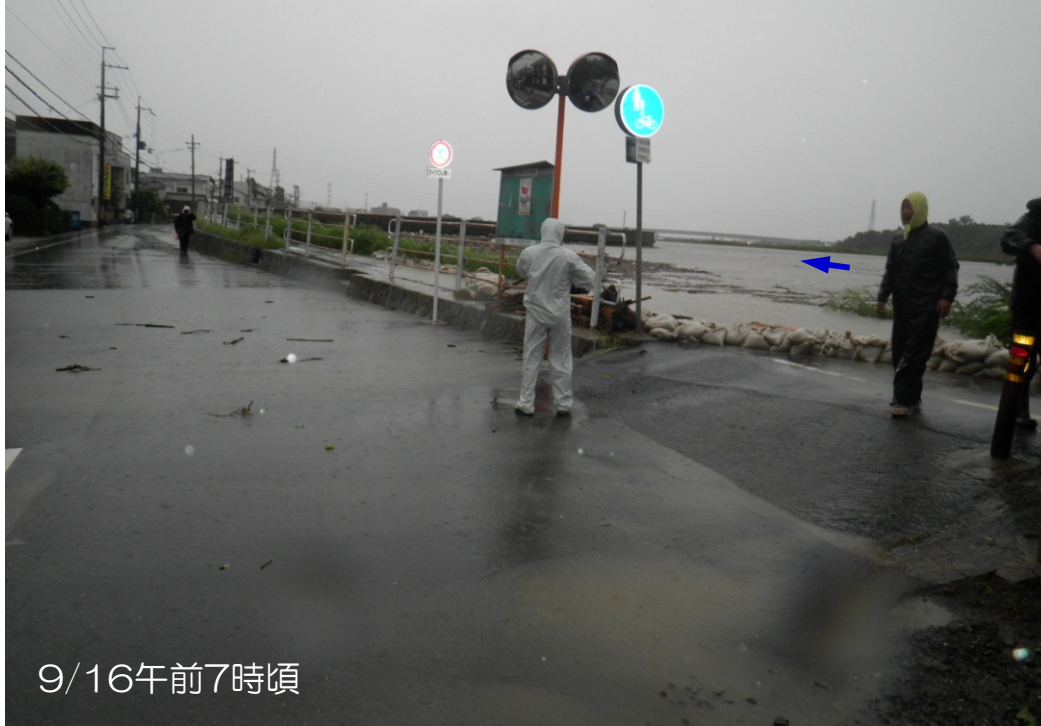
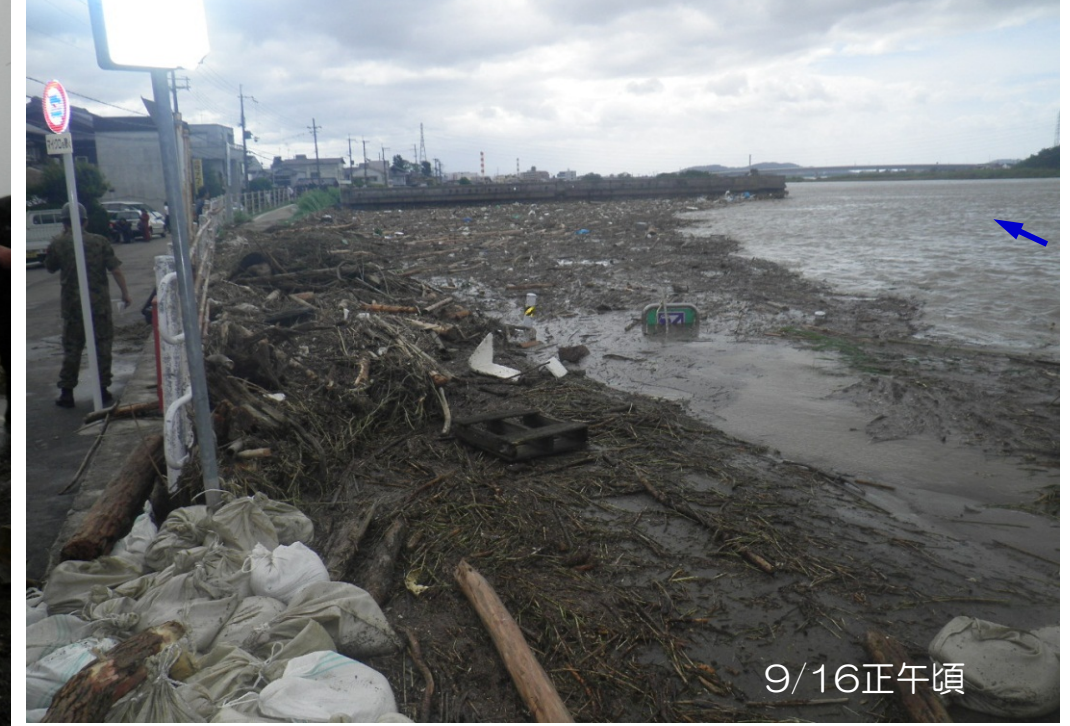
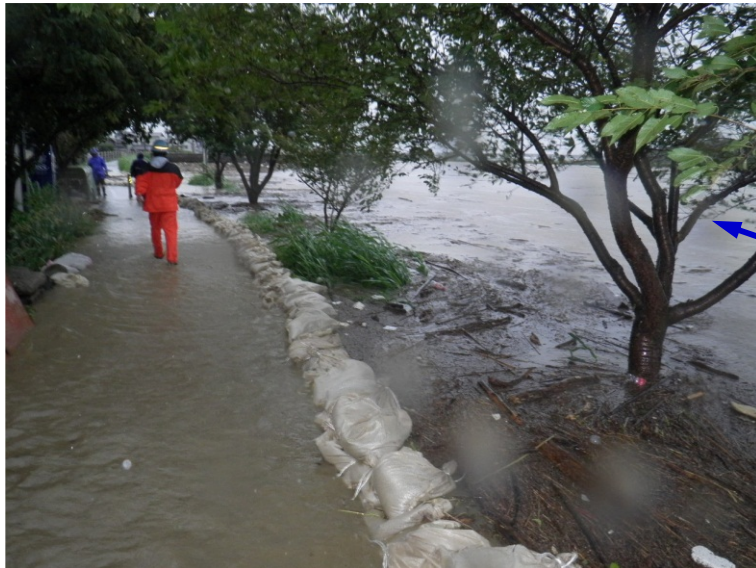
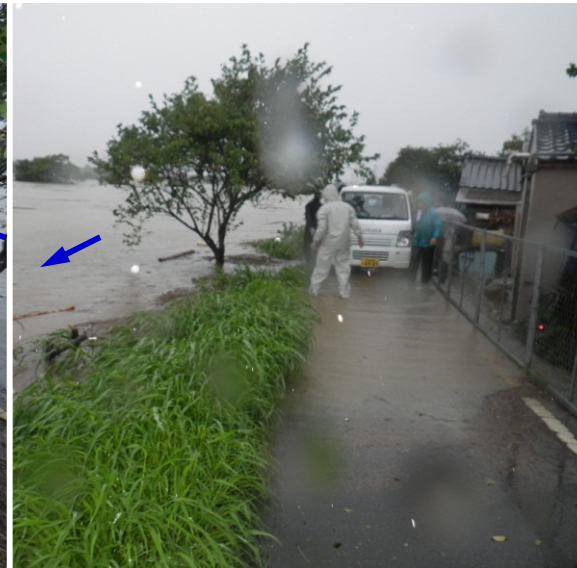
9月16日鴨川出水状況① 龍門堰上流での溢水

堤防からの溢水

【下流の水位観測所データ】

桂川羽束師（国）

午前7時時点 9.09m

最高水位 9.38m（午前8:50）

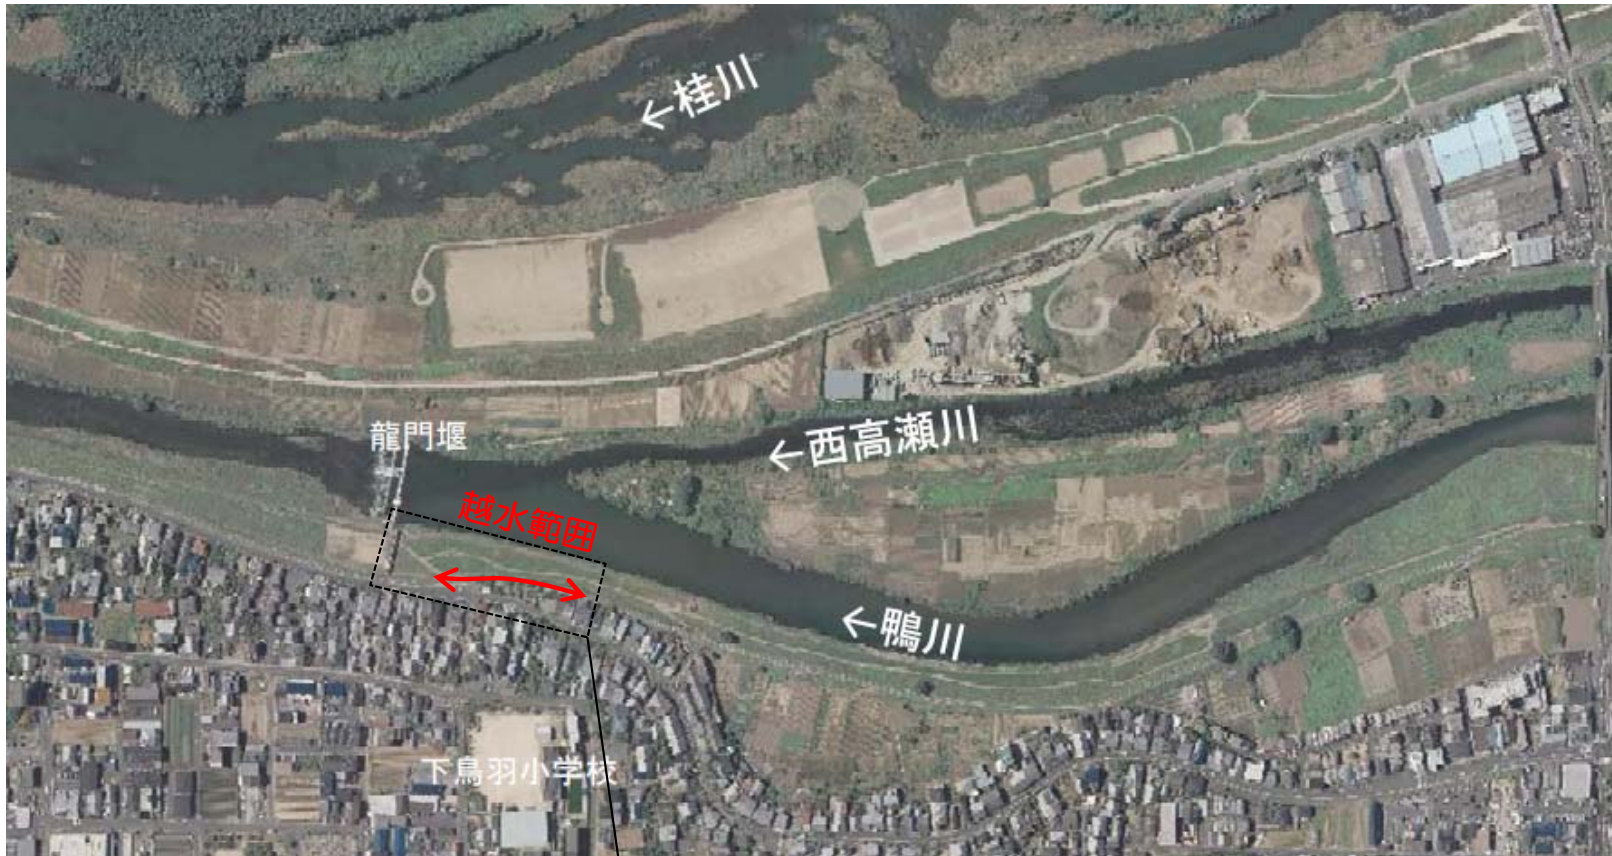
鴨川での対策 堤防嵩上げ

A-A断面

堤防天端高が計画堤防高より低い区間を、嵩上げ

↓
出水期までに擁壁築造
