「令和元年度 鴨川河川整備計画 進捗点検」

鴨川においては、流域内の人口や資産の集中化、市街化の発展等を鑑み、治水安全度の向上が必要である。このため、平成21年度に、桂川合流部から七条大橋(約7.6km)において、概ね30年に1度起こり得る降雨(1年間にその規模を超える雨が降る確率が1/30である)による洪水(荒神橋地点流量毎秒1,000立方メートル(以下 m^3/s と表記))を流下させることを目標とした鴨川河川整備計画が策定され、鴨川広域河川改修事業はこの整備計画に基づいて改修工事を実施し、治水安全度の向上を図ることを目的としている。

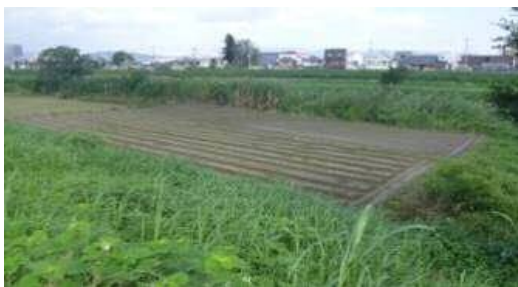
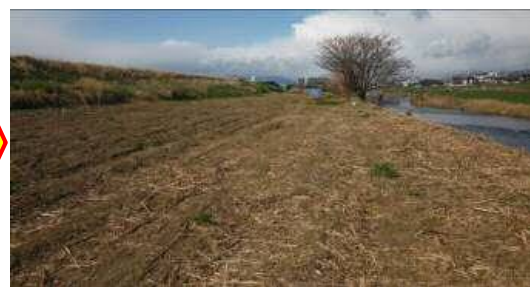
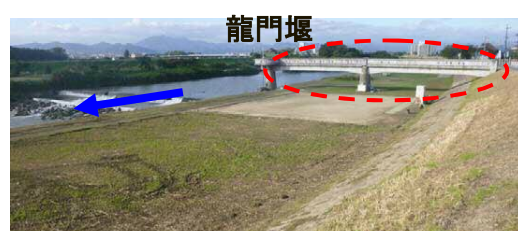
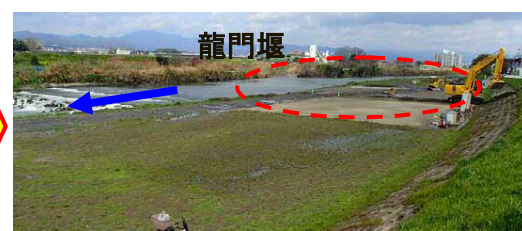
改修状況

前回再評価以降、桂川合流点から京川橋の区間で護岸整備や河床掘削を実施している。河川区域内に耕作地が存在する区間では、河川改修の支障となる行為を関係者と調整し整理した。治水上のネックとなっている龍門堰の管理橋と阻害部を撤去し、河川断面を拡大した。また、小枝橋から勸進橋の区間では護岸や高水敷、堤防天端の整備を実施している。

整備後（不法耕作の改善）

整備後（龍門堰管理橋・阻害部撤去）

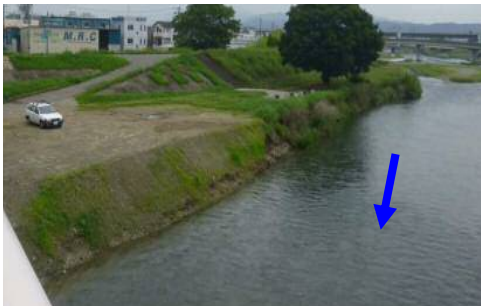
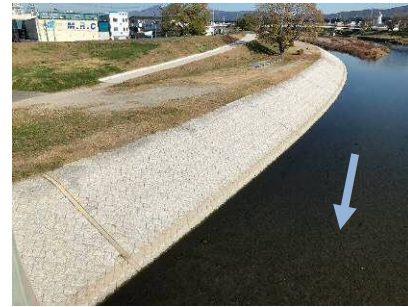
改修状況

整備前（鳥羽大橋上流右岸）

整備後（鳥羽大橋上流右岸）

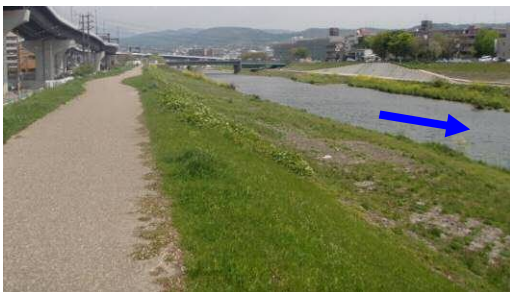
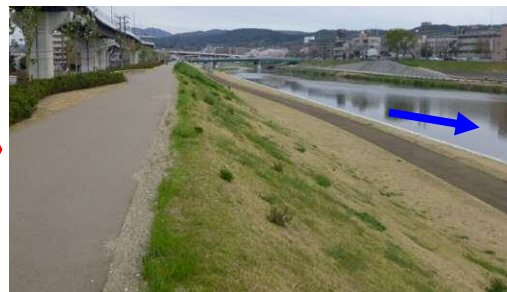
改修状況

整備前（水鶏橋上流右岸）

整備後（水鶏橋上流右岸）

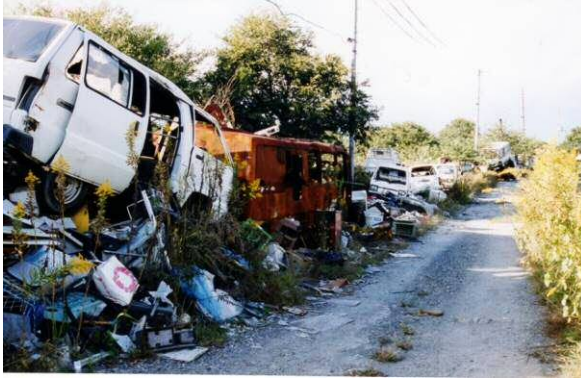
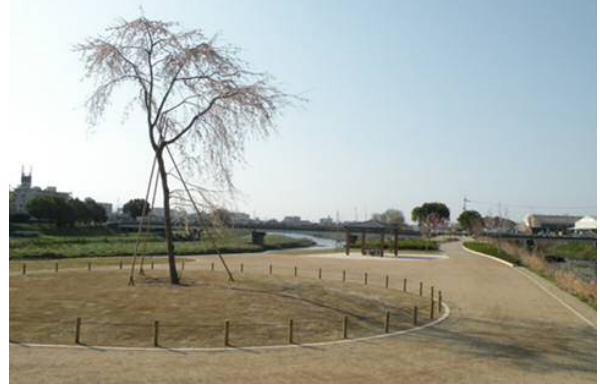
図- 11 京川橋から小枝橋区間の改修前後の状況

京川橋の上流では過去に養豚場や自動車解体工場が不法占用していた区域である。課題の解決を図るとともに、新たないきの場として植栽による修景整備を実施している。

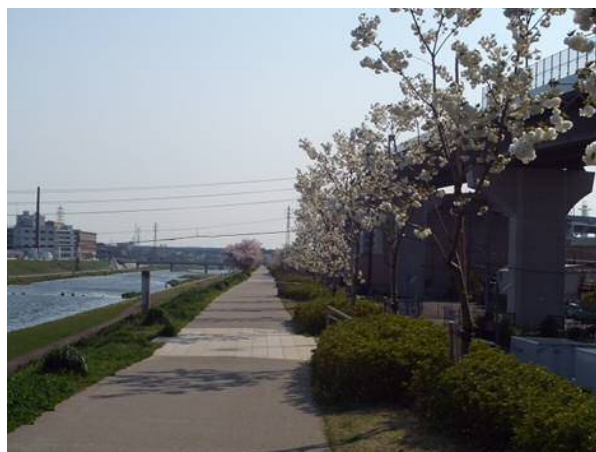
図- 12 勸進橋から水鷄橋区間の整備状況

河川整備計画に基づき、高水敷整備の遊歩道の連続化と植栽により快適な利用空間を創ることとしており、さらに平成22年策定の「鴨川公共空間整備基本プラン」では、事業区間において、自然な水際の再生等による親水空間の形成、新しい並木や木陰を設ける緑化の整備を進め、季節の移ろいや自然を身近に感じる河川空間を創出する拠点の整備を実施するとして、5つの拠点を設け、より多くの人に使ってもらえるよう整備を進めている。

河川改修事業の中では、護岸整備等を実施しており、公園事業の中で緑化整備等を実施している。

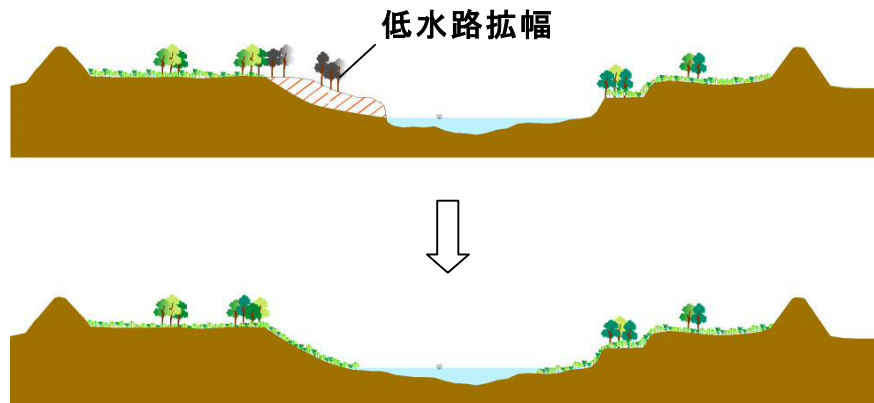
低水路を拡幅することで河道断面を大きくし、流下可能な流量を増やすことをいう。
