平成24年8月14日
京都府南部地域豪雨

① 弥陀次郎川復旧について

天井川の安全点検について

【現地復旧状況 24日9時現在】

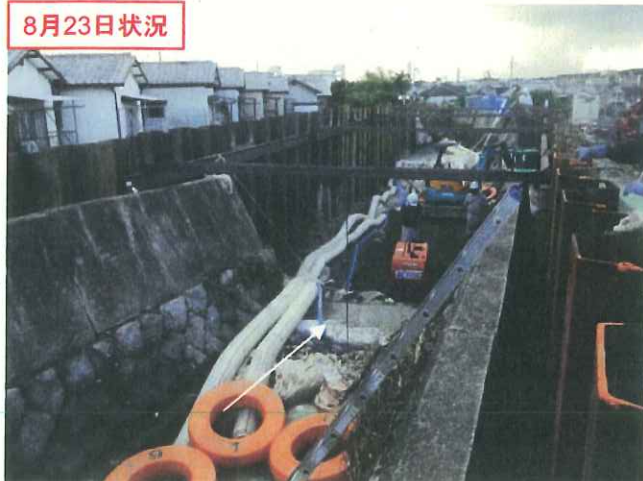
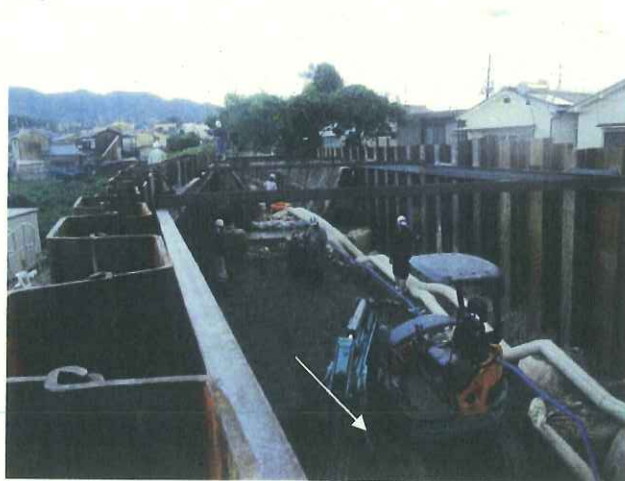
8月23日状況

- ◆23日～ 河床復旧工事
- ◆25日 自然流路形態で復旧が完了予定
- ◆31日 応急復旧が完了予定

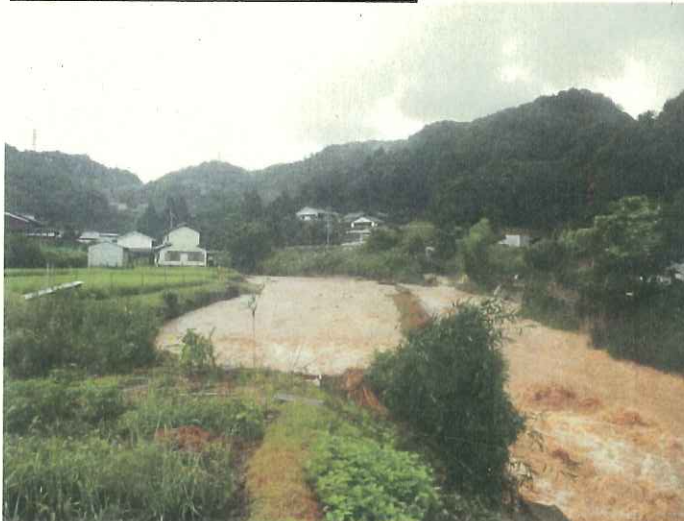
- ◇14日未明の増水により民家が流され、1名死亡、1名行方不明。
- ◇河川護岸が約80m破損・流失。
- ◇被災箇所までの仮設道路を設置し、18日から昼夜作業により大型土のう(3段積)を設置。
- ◇進捗状況
21日(火)に民家周辺の大型土のう設置が終了し、応急工事完了。
- ◇今後、さらなる補強を行い、速やかに災害査定を受けて、本復旧工事を実施する。

14日未明 決壊箇所(左岸)

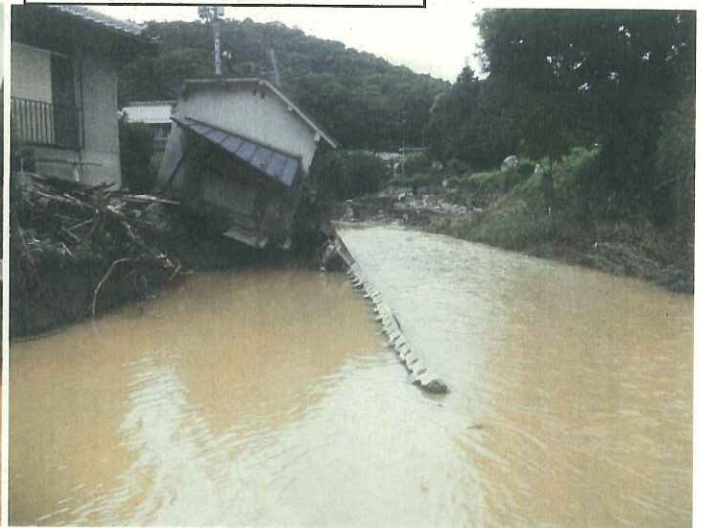
14日未明 決壊箇所 民家

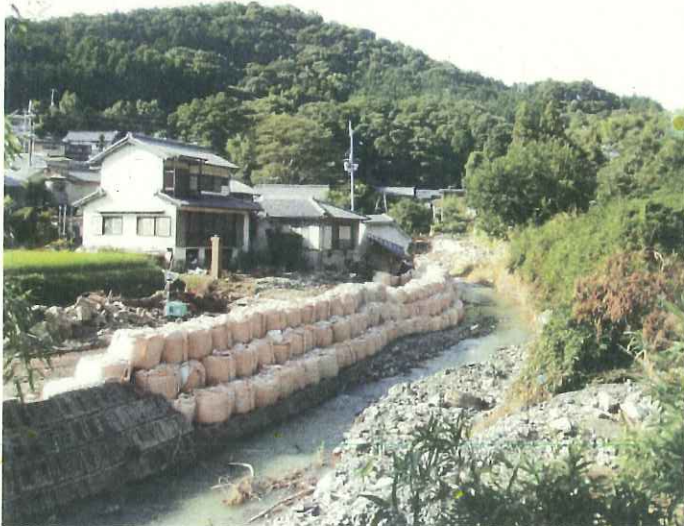
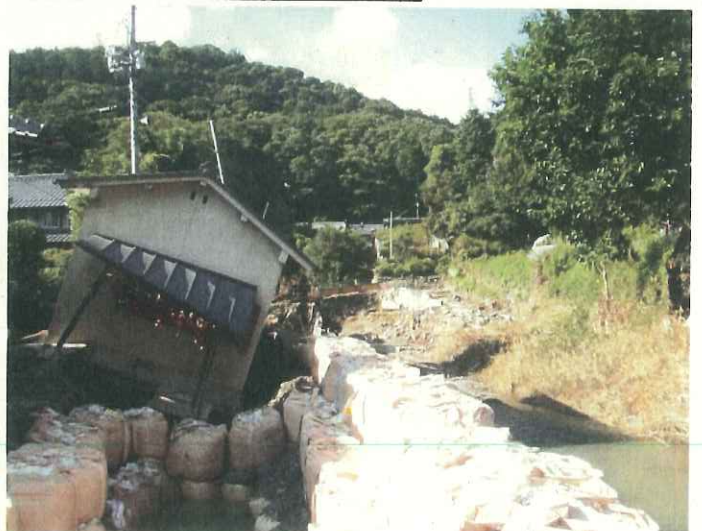
大型土のう設置状況(20日17時)

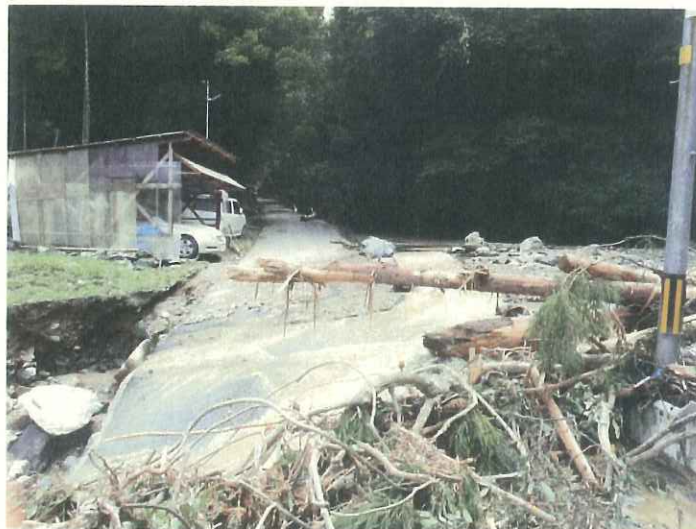
- ◇志津川支川の砂防河川。
- ◇14日未明の豪雨により、約50mの河道が土砂で閉塞
- ◇進捗状況
20日(月)に土砂撤去が終了し、応急工事完了。
これにより河川流路復元。
- ◇今後、さらなる補強を行い、速やかに災害査定を受けて、本復旧工事を実施する。

14日未明 土砂閉塞箇所

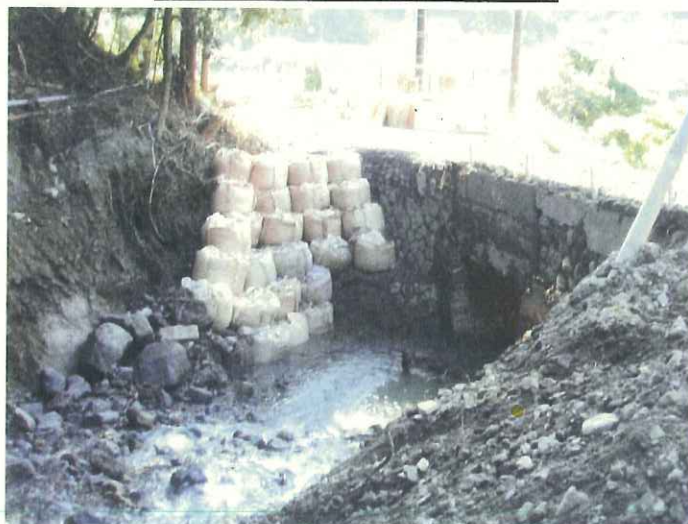
土砂撤去状況(20日17時)

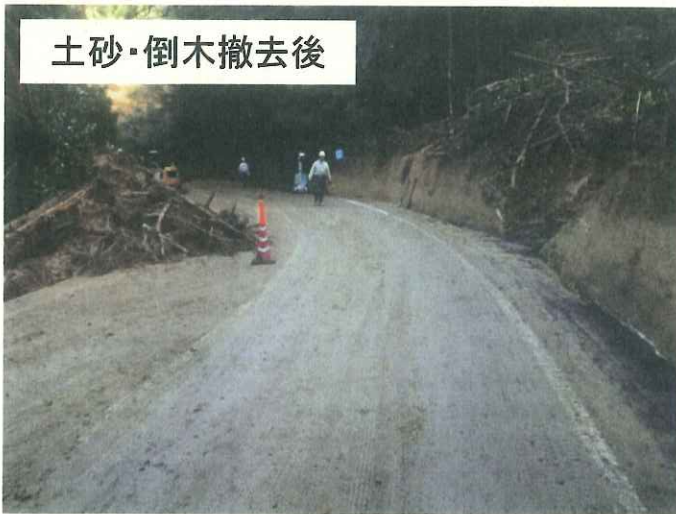
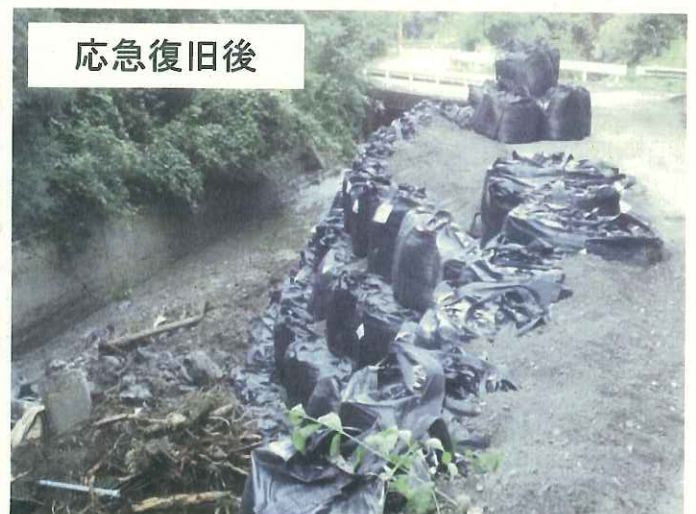
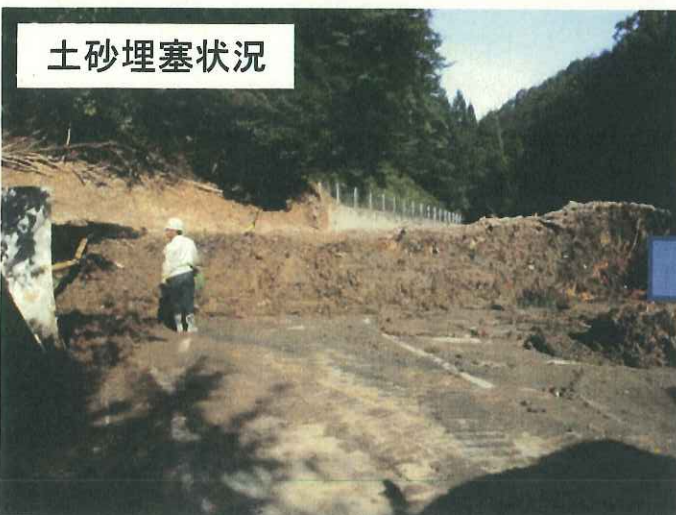
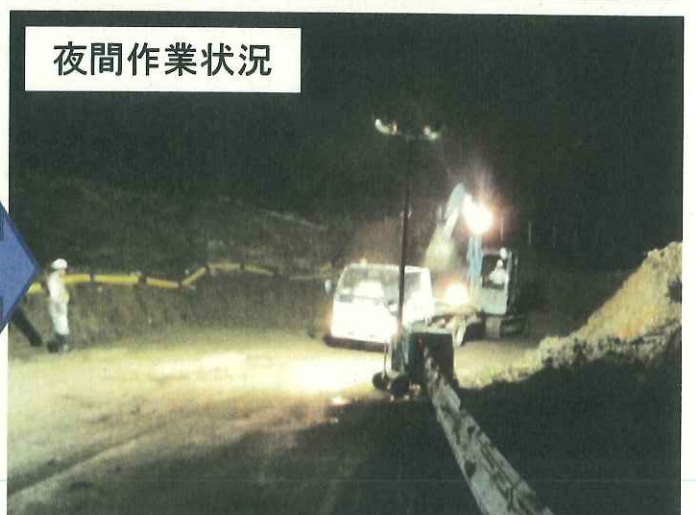
○規模が大きい路肩欠壊4箇所、崩土による道路埋塞1箇所(延長約200m、堆積厚2～3m、埋塞土量約12000m³、この崩土上部斜面に崩壊箇所あり)

○その他、比較的小規模な崩土、路肩欠壊が約10箇所 合計15箇所

8月27日(月)朝に、スクールバス等の通行が可能となるよう、啓開中(3班24時間体制)。

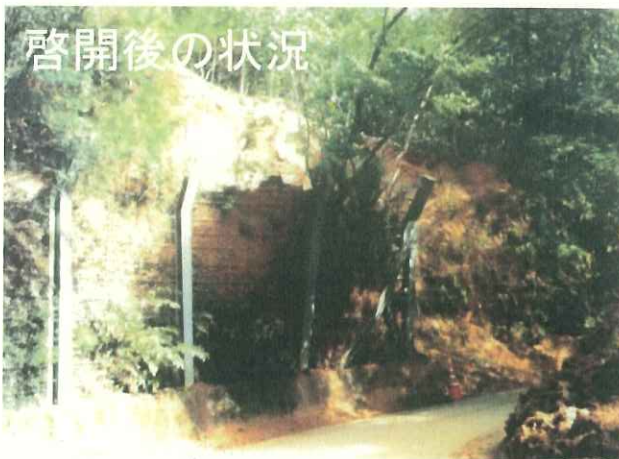
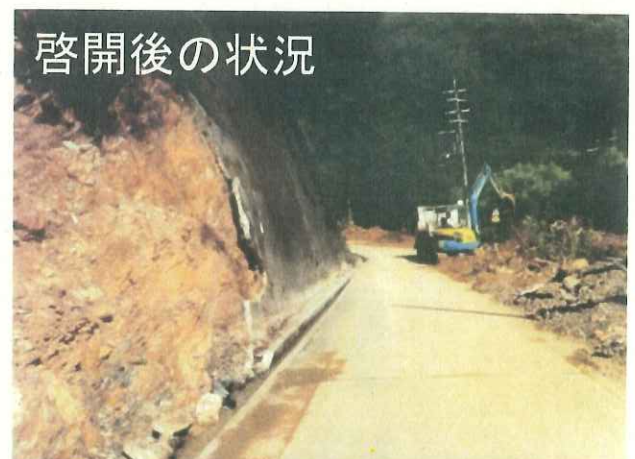
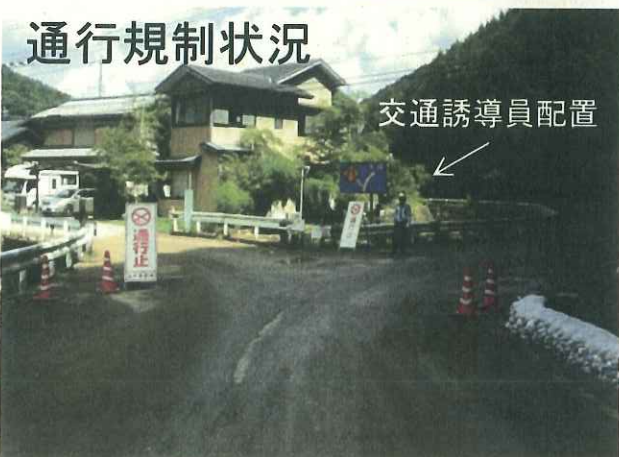
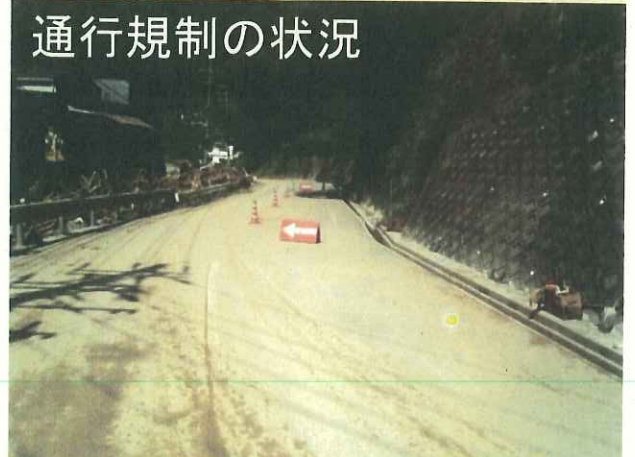
○路肩欠壊4箇所、崩土24箇所、舗装損傷2箇所、合計30箇所

○15日未明から啓開作業を開始し、16日正午に通行確保

○安全な通行を確保するため、法面、路肩部などの危険箇所の応急対策工事を引き続き実施

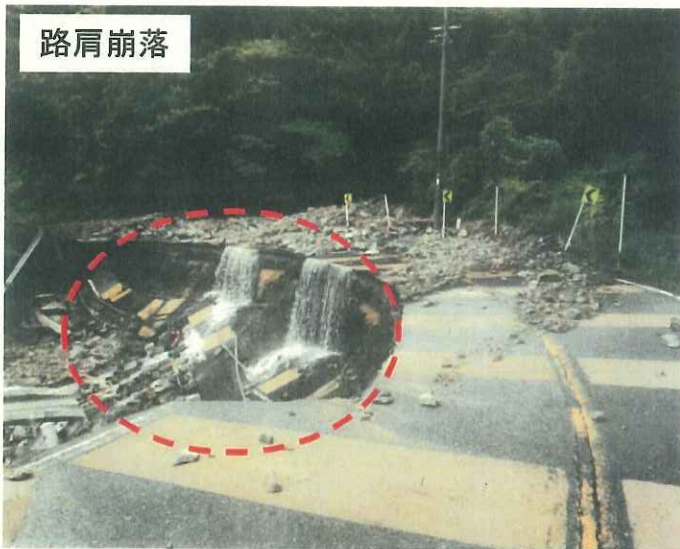
路肩崩落

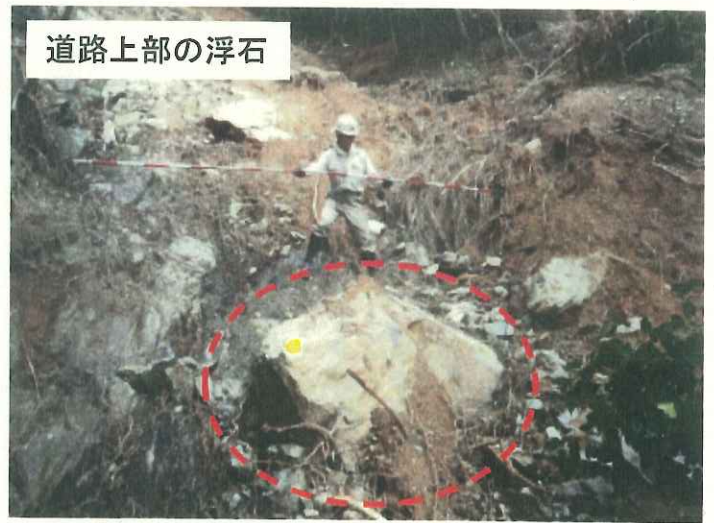
道路上部の浮石

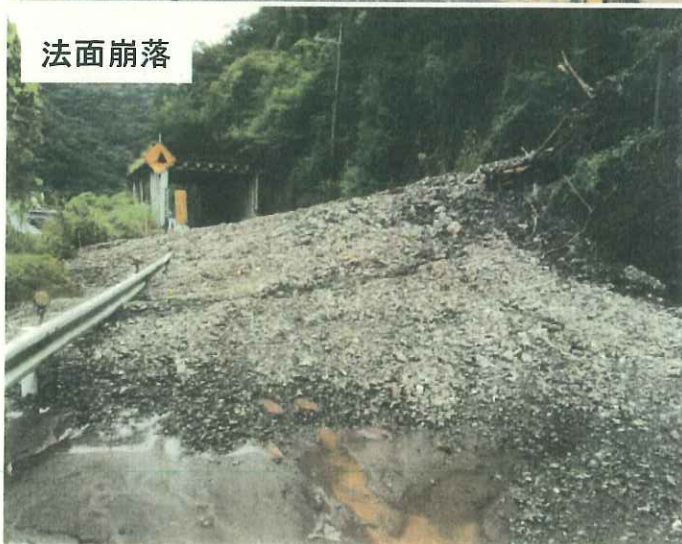
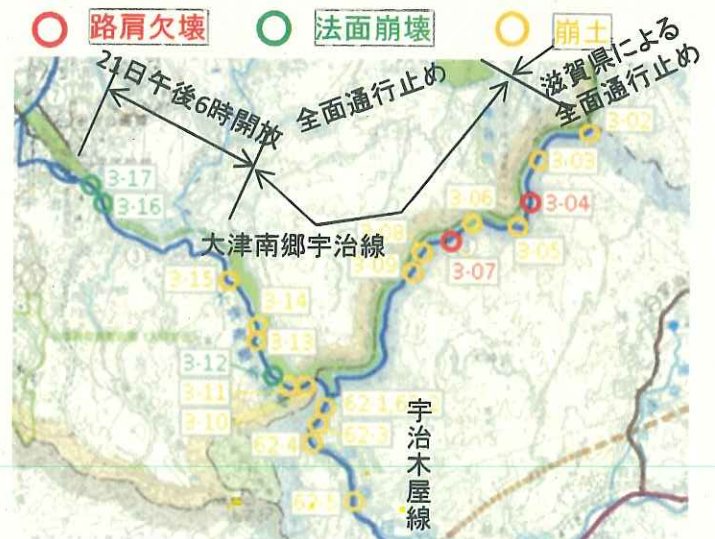
六石山～(天ヶ瀬ダム)～宵待橋(宇治木屋線会合点)法面崩壊1箇所、崩土5箇所
宵待橋～滋賀県境 路肩欠壊2箇所、崩土6箇所

法面崩落

- 今月中に啓開作業完了させ、緊急車両の通行を確保
- 一般車両については、法面崩落の安全対策を実施し、地元市及び滋賀県と調整を図り早期開放に向け取り組む
