地域高規格道路宇治木津線の整備

平成18年堤防の安全性点検 (国土交通省)

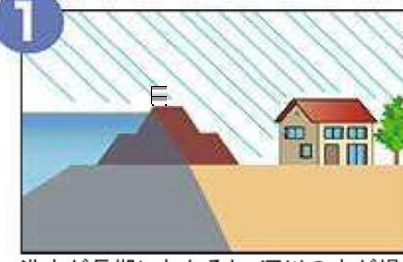
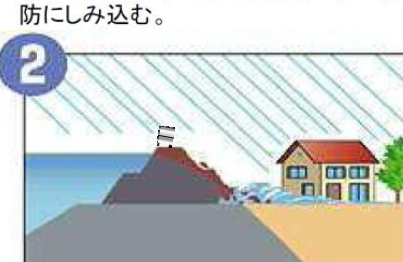
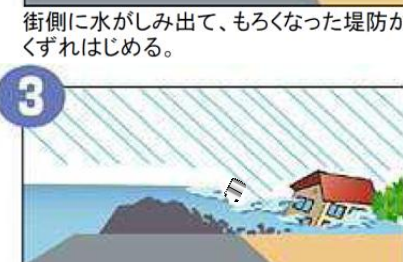
凡例
 XXXXXXX
 法面すべりかつパイピング破壊で
 安全性照査基準未達の区間

木津川堤防が決壊の恐れ!!

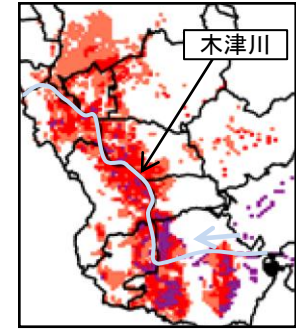
平成20年京都府地震被害想定調査

木津川沿いで液状化危険度が高い!!

木津川断層帯 (マグニチュード7.3) による液状化危険度予測結果

液状化危険度 高
液状化危険度 中
液状化危険度 低
液状化危険度 なし

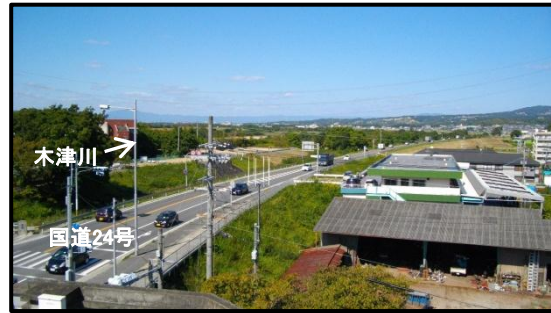
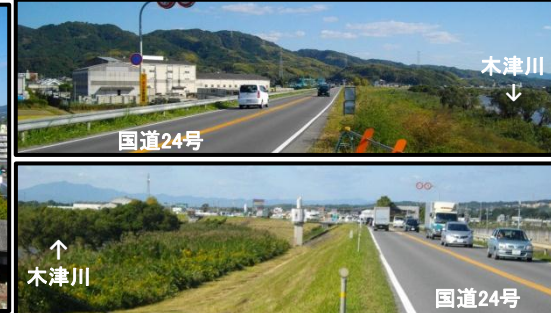
国道24号は木津川堤防上を通過!!
