1-2 騒音振動モニタリング

1-2-1. 騒音・振動調査

1-2-2. アユモドキ飼育個体観察

1-3 アユモドキ等の生息実態調査と予防保全対策

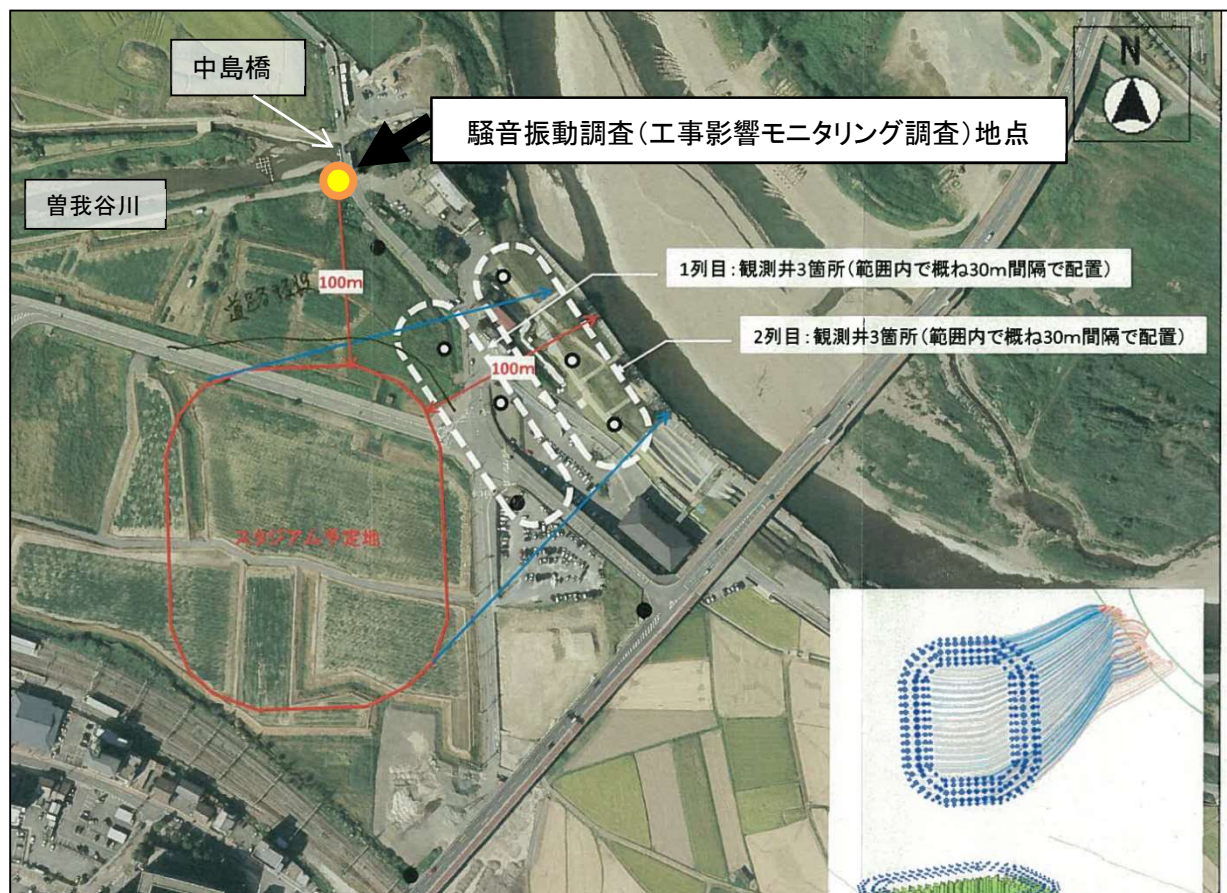
図 2-1 モニタリング調査箇所図 (撮影日 H26.9.27 京都府 GIS より)

- ・調査点 1点 (調査地点：図 2-1)

- ・騒音振動調査（工事影響モニタリング調査）地点
京都スタジアム（仮称） 予定地北側 100m・曾我谷川沿い・中島橋南端
（亀岡駅北土地区画整理事業地内）

騒音振動調査（工事影響モニタリング調査）地点の状況を写真 2-1-1～写真 2-1-3 に示した。なお、この地点は、「平成 29 年度公共事業評価調書 京都スタジアム(仮称)整備事業」で示された「工事区域周辺（敷地境界）で騒音・振動予測の調査地点（D'）」と同一の地点である。

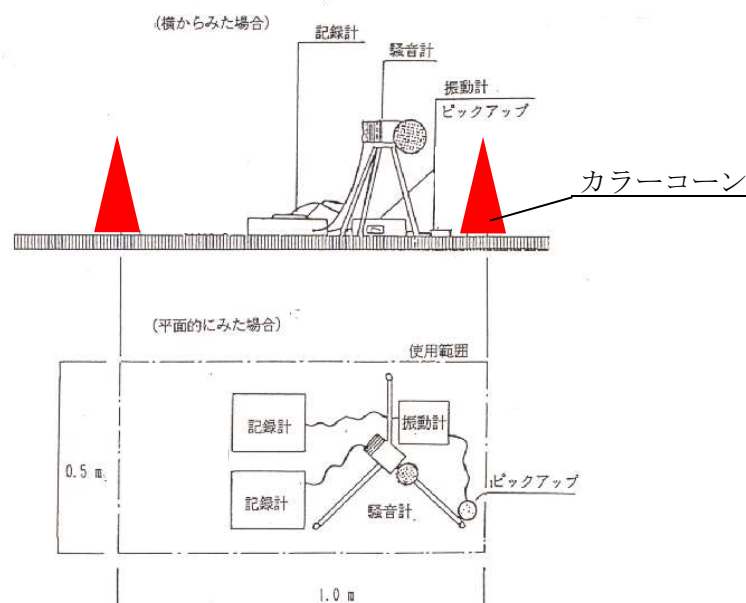
図 2-1-1 騒音計・振動計の設置例

騒音計・振動計の設置は、次の様に行い、機材設置・記録の確認・機材点検・主たる騒音源の確認・機材の跡片付けのため、調査員が随時見回り（工事影響モニタリング調査地点で 5 回以上）を行った。

※記録計は騒音計・振動計に内蔵しているものを使用する場合があります。

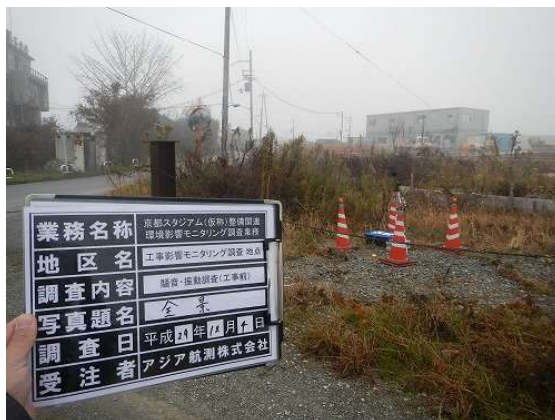
写真 2-1-1 騒音振動調査（工事影響モニタリング調査）地点全景

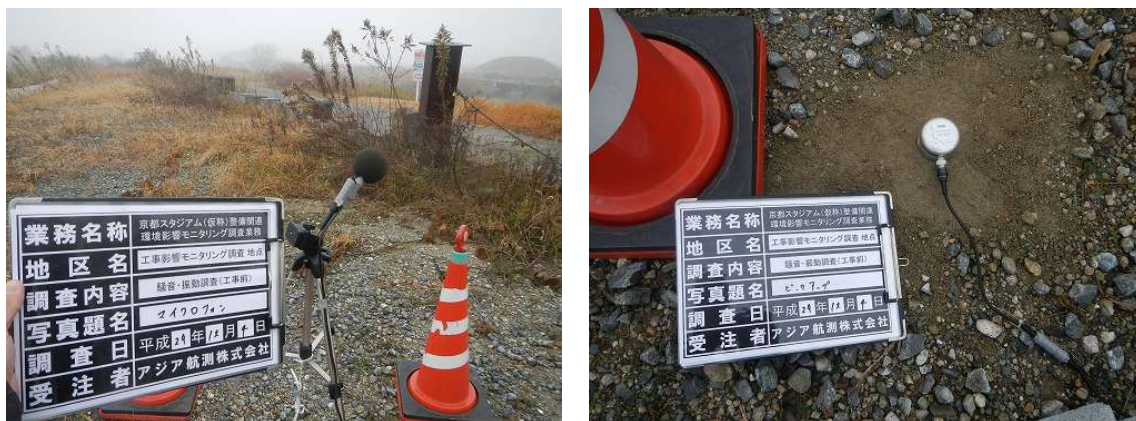
写真 2-1-2 騒音計マイクロフォン、振動計ピックアップの設置状況

騒音測定は、「騒音に係る環境基準について（平成 10 年 9 月 30 日環境庁告示第 64 号）及び JIS Z 8731 の「環境騒音の表示・測定方法」に定められた方法に従い実施した。騒音計は JIS C 1502 に定められた「積分型普通騒音計」で、計量法第 71 条の条件に合格したものを使用し、マイクロフォンの設置高さは原則として、地上高さ 1.2m を基本とした。

振動測定は、「振動規制法施行規則」（昭和 51 年 11 月 10 日総理府令第 58 号）第 12 条の別表第二及び JIS Z 8735「振動レベル測定方法」に定められた方法に従い実施した。振動レベル計は JIS C 1510 に定められた機材を使用し、振動ピックアップは緩衝物のない十分踏み固められた場所に設置した。

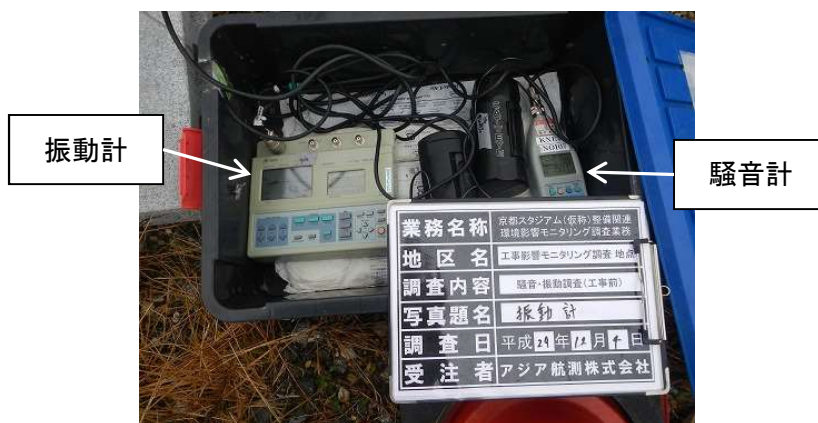
写真 2-1-3 騒音振動調査（工事影響モニタリング調査）騒音計・振動計の設置状況

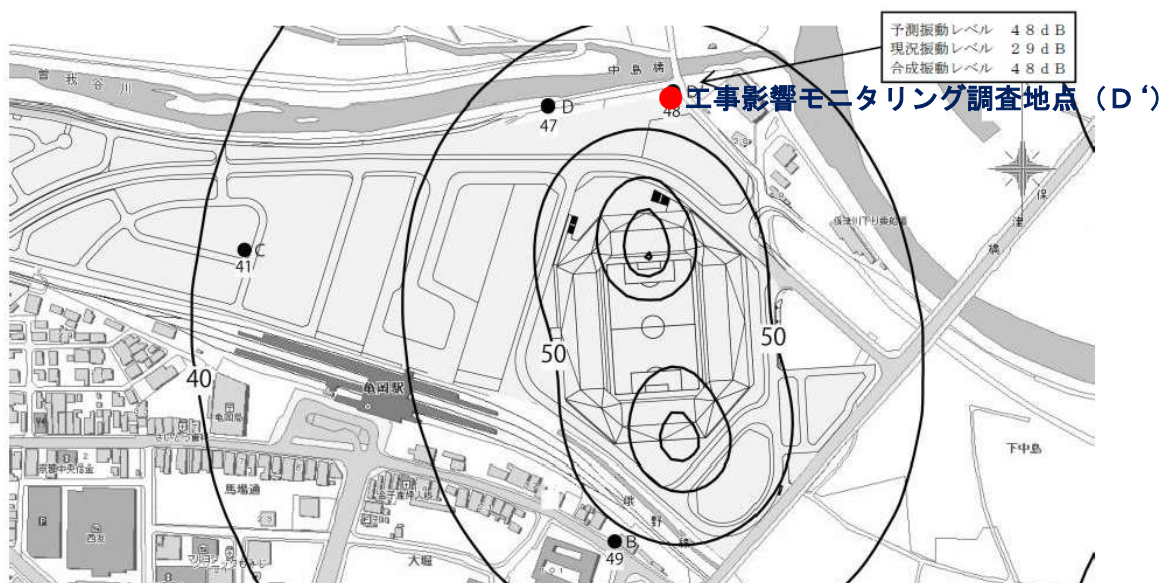
平成 29 年度公共事業評価調書によると、工事影響モニタリング地点における合成振動レベルの予測値は 48dB であり、振動レベル予測 (シミュレーション) 結果は図 2-1-4 に示すとおりである。

図 2-1-4 振動モニタリング地点における、振動レベル予測 (シミュレーション) 結果

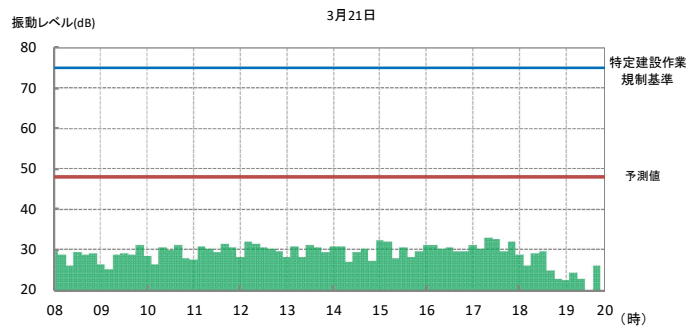
調査を実施した時間帯では、1 時間毎の L_{10} 、10 分毎の L_{10} のいずれも、予測値 (振動シミュレーション結果、48dB) を超過していなかった。

工事前と比べ、特段に高い値は確認されなかった。

休工日は、工事前よりも低い値を示した。

図 2-1-5 工事影響モニタリング地点における振動調査結果の経時変化 (10 分毎の L_{10})

振動モニタリング調査結果の集計を表 2-1-7 に、10 分単位での振動の変動を図 2-1-5 に示した。

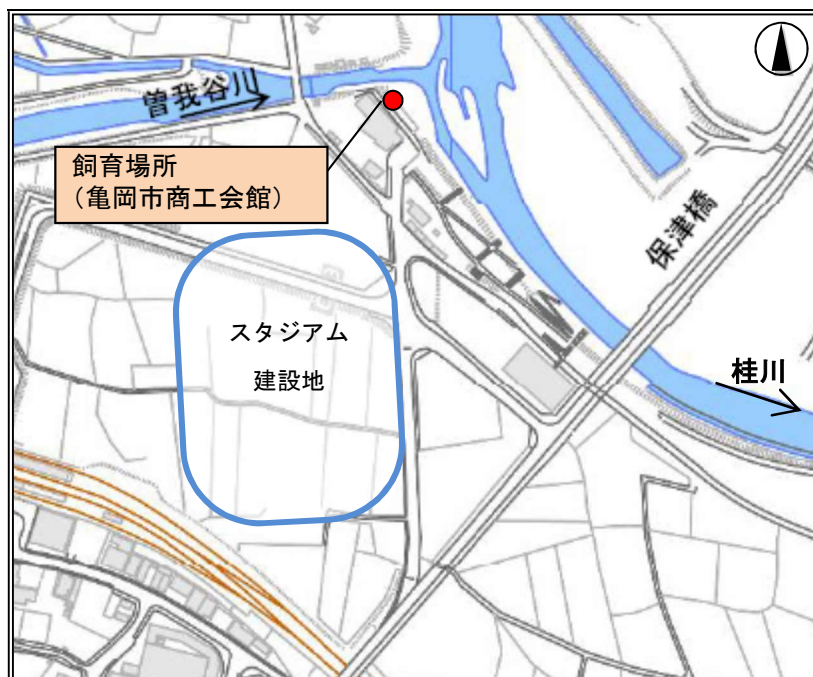
図 2-2-1 挙動観察場所位置図

杭基礎工事やスタジアム供用後におけるアユモドキへの影響が把握できるよう、アユモドキの生息場所およびスタジアム工事現場に近接する、桂川と曾我谷川の合流部下流右岸に位置する亀岡市商工会館に飼育水槽を設置し、挙動観察を行った。

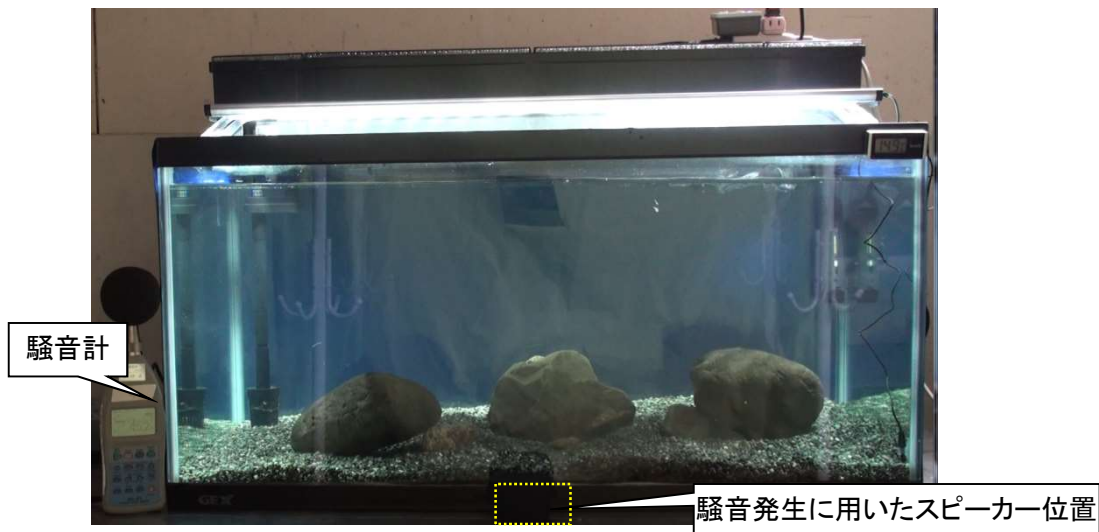
図 2-2-3 騒音実験風景

項目	時刻	調査回	与えた負荷	アユモドキの挙動
振動	11:25～11:35	1回目	約 50dB	目立った変化は無かった
	14:55～15:05	2回目	約 50dB	
	17:00～17:15	3回目	約 50dB	
騒音	12:40～12:50	1回目	約 50～70dB	
	14:00～14:10	2回目	約 59～80dB	
	16:05～16:15	3回目	約 59～80dB

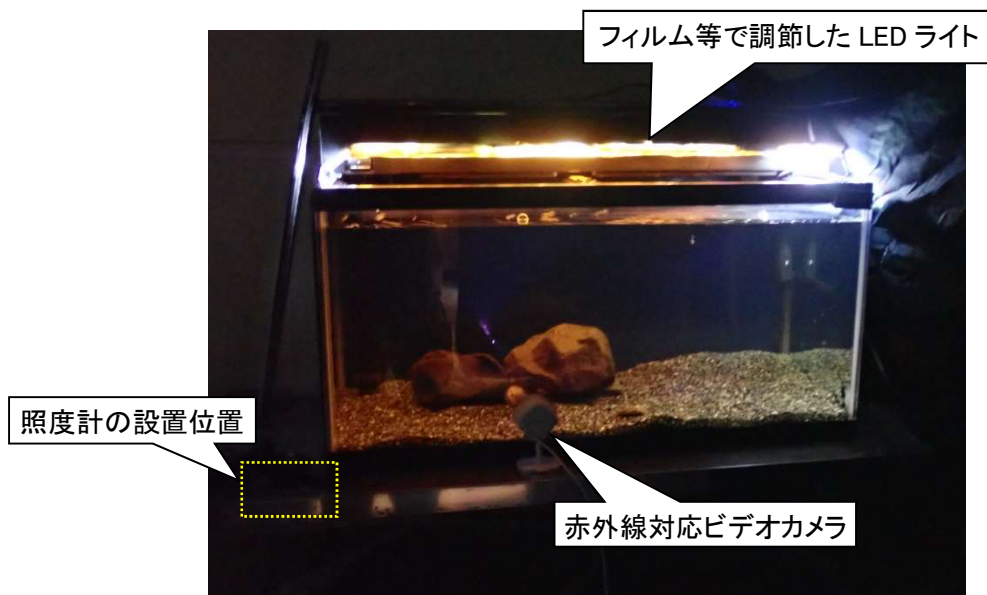
図 2-2-7 照明実験風景

項目	時刻	調査回	与えた負荷	アユモドキの挙動
照明	12:25~12:35	1 回目	0.2 ルクス	1 回目と 2 回目の間にライトを消したところ、石下に定位していた 3 個体が石下から出て泳ぎ出し、その他の個体も、石下で体の向きを変えるなど動きがあった。
	14:55~15:05	2 回目	0.2 ルクス	
	17:00~17:15	3 回目	0.2 ルクス

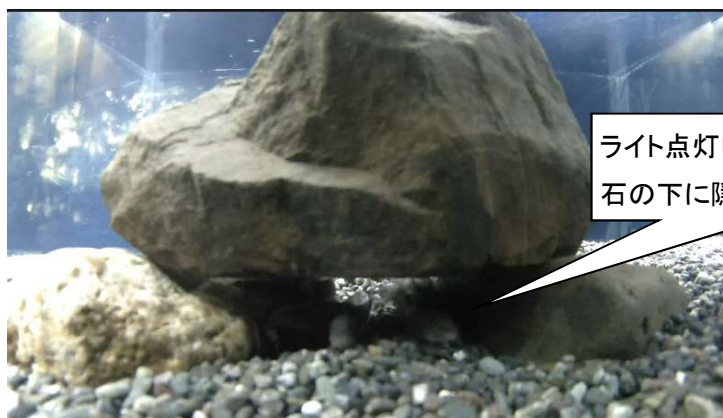
ライト点灯中は、アユモドキは、石の下に隠れて、動きは少ない

図 2-2-8 常時観察の映像（LED ライト点灯中）平成 30 年 3 月 22 日 17:00

- ◆昼間の明るい時間帯は中央の石の下に定位していることが多かった。
- ◆18:00に水槽のLEDライトが消灯すると、アユモドキ個体の動きが活発になり、石下から泳ぎ出る個体が見られた。
- ◆アユモドキは、薄明薄暮性（日出・日入前後の時間帯に活発に活動する性質）で、昼間は物陰などに潜む生態を持つことから、LEDライト消灯後に、摂餌行動などのために動きが活発になったと考えられる。

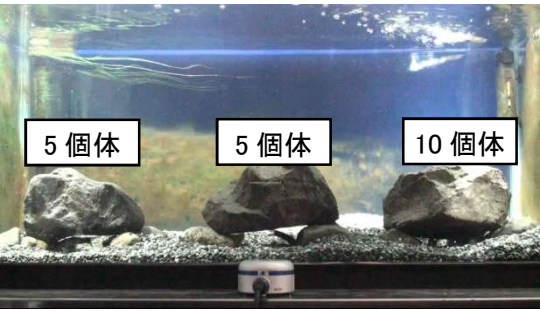
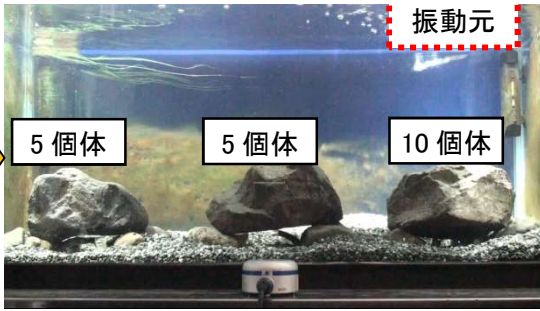
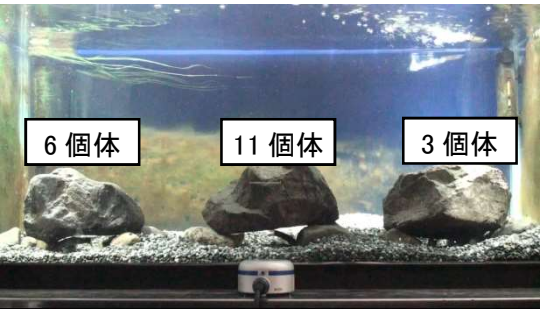
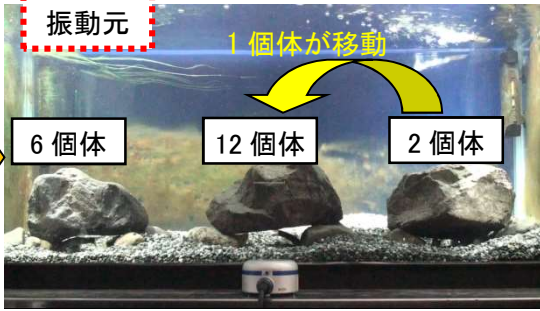
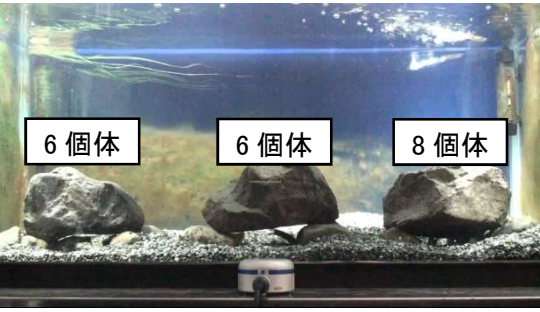
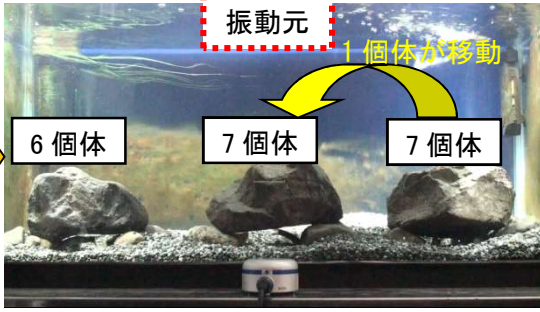
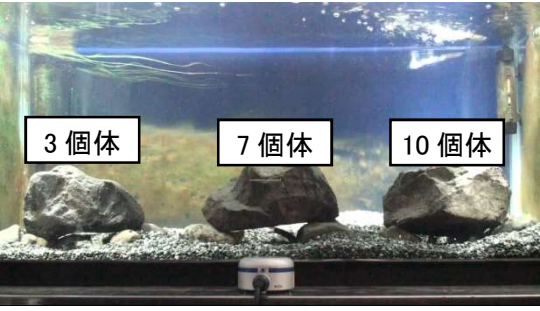
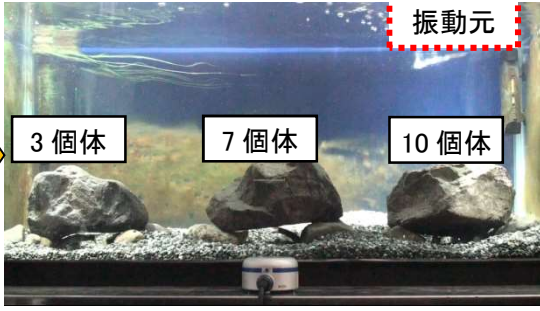
図 2-2-12 忌避行動実験の結果

- ① 同じ大きさの石を 2 個追加し、左、右、中央の 3 箇所に置き、石下に同じ大きさの隠れ場をつくった。
- ② 2 時間程度経ち、個体が落ち着いた時点で、水槽の左上に振動元（エアポンプ）を置き、10 分間振動を与えて、石下の個体が忌避するか観察した。
- ③ 水槽の右上に振動元を置き、②と同様の実験を行った。
- ④ 水槽の中央に振動元を置き、②と同様の実験を行った。

予測された合成振動レベル 48dB 付近の 50dB を与えた結果、その実験中に振動元に近い方へ移動するなどの行動が見られた。また、65dB の振動を与えた場合も、アユモドキ個体の振動元からの忌避行動は確認されず、本実験では、アユモドキに対する振動の影響は明確な変化は認められなかった。

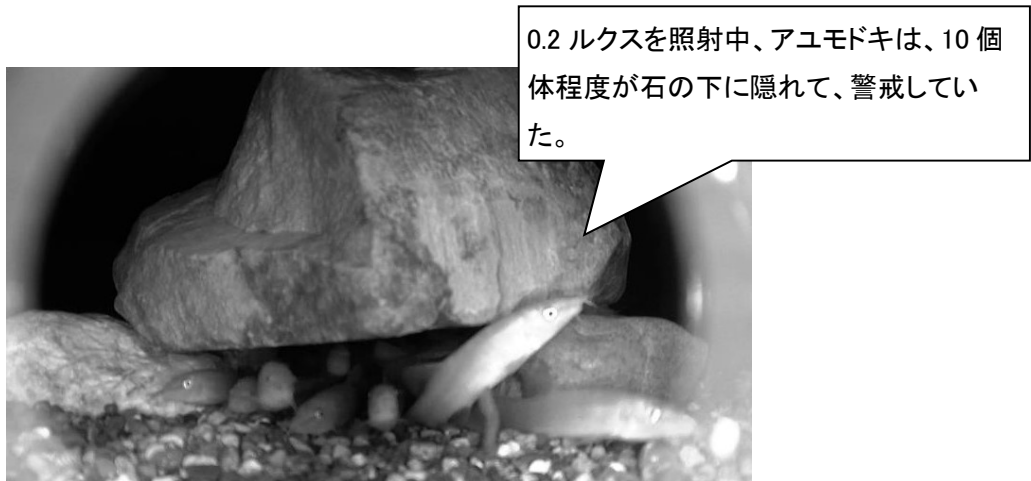
図 2-2-13 常時観察の映像（0.2 ルクス照射実験中）平成 30 年 5 月 25 日 19 : 30

項目	時刻	与えた負荷	アユモドキの挙動
段階的 照度 実験	18:00～18:30	負荷無し	全個体が石の外で泳いでいた。
	18:30～19:00	0.2 ルクス	・18:30 に 0.2 ルクスに変えた直後に、石の外へ出ていた 10 個体程度が石下に隠れた。 ・残りの 10 個体は石の外で泳いでいた。
	19:00～19:30	3.0 ルクス	・19:00 に 3.0 ルクスに変えた直後に、石の外へ出ていた個体が石下に隠れた。 ・19:10 頃に再び、10 個体程度が石下から外へ出た。
	19:30～20:00	6.0 ルクス	・19:00 に 6.0 ルクスに変えた直後に、石の外へ出ていた個体が石下に隠れた。 ・19:45 頃に再び、10 個体程度が石下から外へ出た。
	20:00～20:30	9.0 ルクス	・20:00 に 9.0 ルクスに変えたが、10 個体程度は外へ出たままであった。
	20:30～21:00	12.0 ルクス	・20:30 に 12 ルクスに変えたが、10 個体程度は外へ出たままであった。
	21:00～21:30	15.0 ルクス	・21:06 に全個体が石の外へ出た。

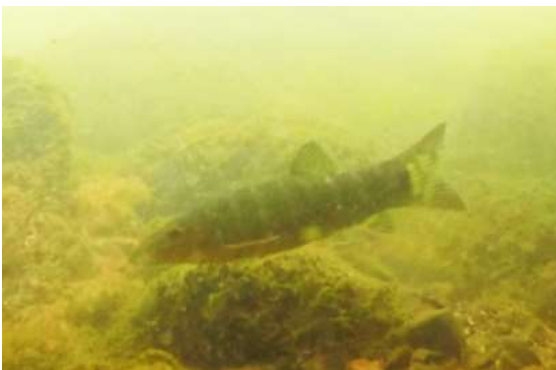
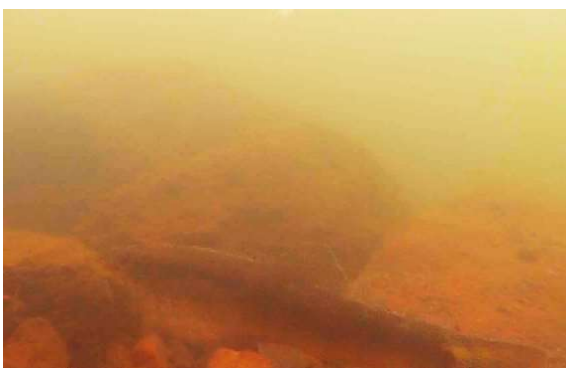
図 3-1-2 水中 CCD カメラで確認したアユモドキ

<ul style="list-style-type: none">■確認日時：平成 30 年 8 月 6 日 14:10■体長：約 5.5 cm■行動：岸際を下流から上流へ泳いでいた。	<ul style="list-style-type: none">■確認日時：平成 30 年 6 月 27 日 15:40■体長：約 8.7 cm■行動：底層を泳ぎ、摂餌のような行動を取った。

<ul style="list-style-type: none">■確認日時：平成 30 年 8 月 7 日 16:45■体長：約 6.5 cm■行動：河川構造物付近を遊泳していた。

平成 29 年 10 月～平成 30 年 10 月における水中ビデオ調査の結果、工事後の 6 月調査時に 1 個体(約 8.7cm)、8 月調査時に 2 個体(約 5.5cm、約 6.5cm)の計 3 個体を確認した。工事前の 11 月調査及び工事中の 4 月調査では、アユモドキを確認することが出来なかった。

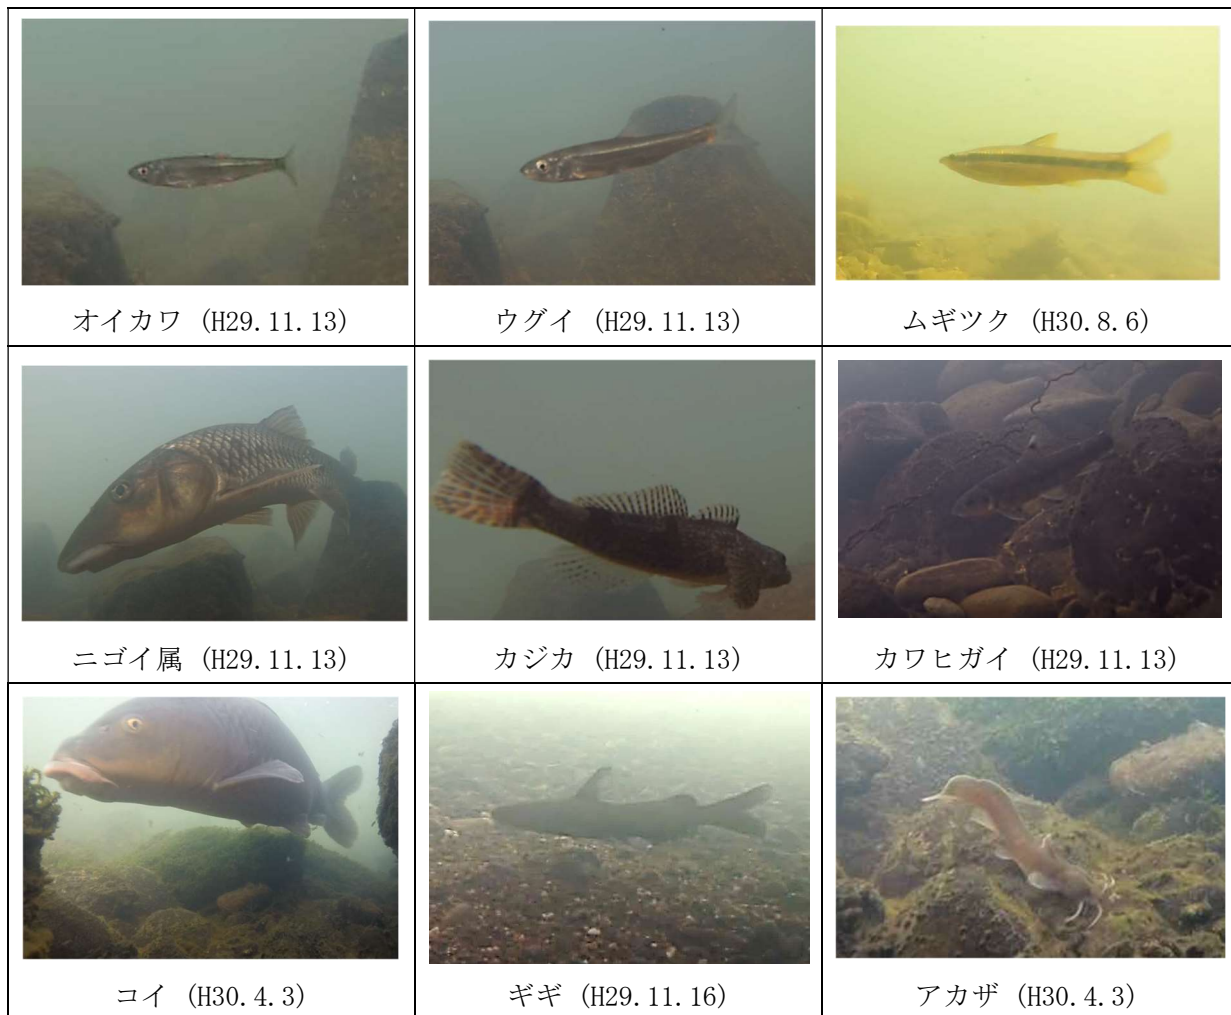
図 3-1-3 水中 CCD カメラで確認した魚種の一部

外来種は、オオクチバスを確認した。

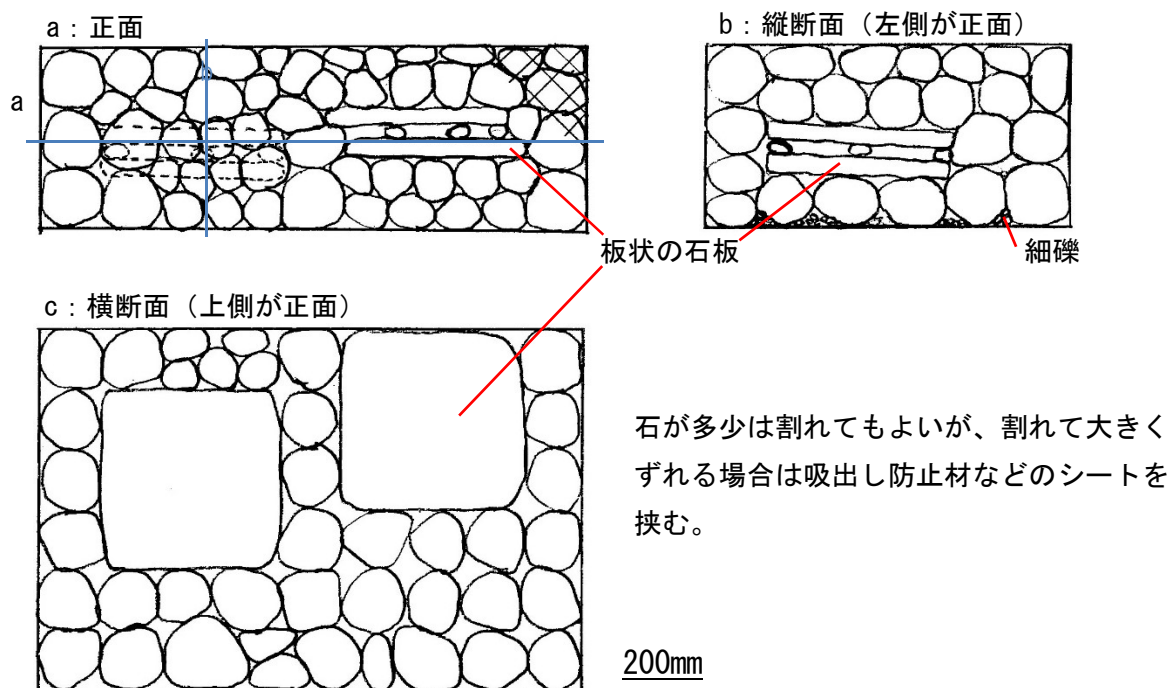
・正面の石の隙間で適切な入口ができないときは、改良かごマット型待避施設（部屋型）と同じようにパイプを用いて入口の孔を造る。

・底には細礫を敷く。細礫が下に落ちる場合は、吸出し防止材等の通水性のあるシートを敷き、その上に敷く。

図 3-2-2 改良かごマット型待避施設（隙間型）の構造

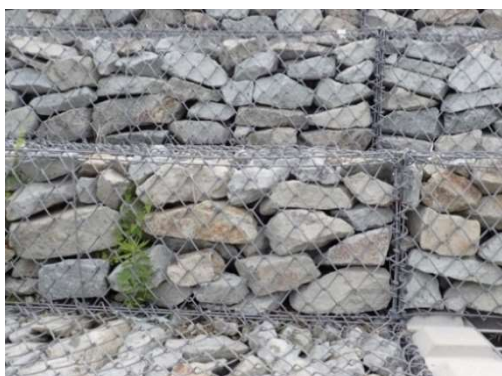
写真 3-2-2 カゴマット

* 写真のかごマットの石は幅が狭く、適した空間は形成され難い。かごマットのイメージとして掲載。
