#### 2-3-4 地下水調査結果

##### (1) モニタリング状況について（薬液注入工事（一次注入、二次注入））

## 2-3-5 グラウンドアンカーの施工について

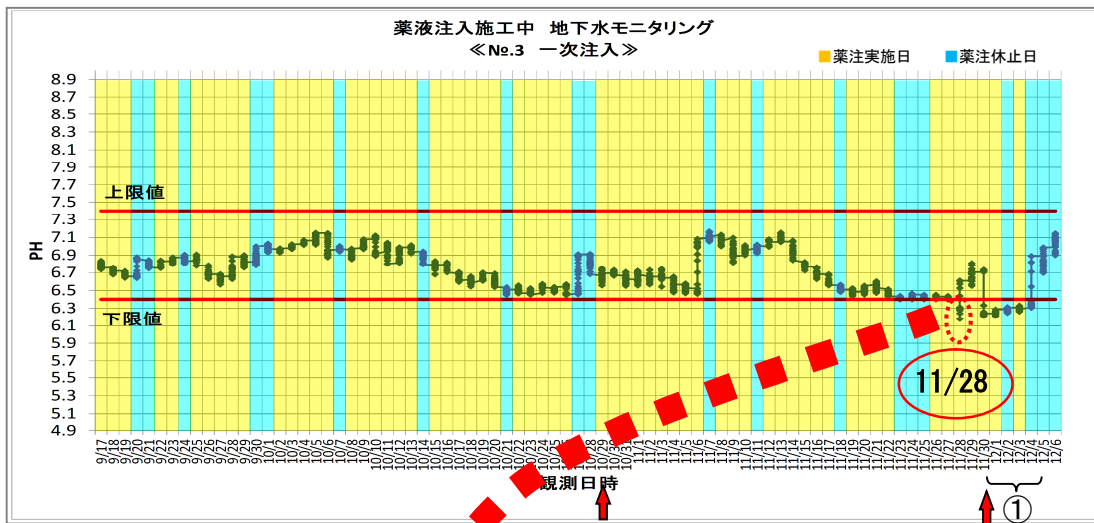
薬液注入の施工を開始した平成30年9月17日から地下水のモニタリングを行う中で、グラフ2-3-1に示すとおり、平成30年11月28日に、No.3において1次管理値のモニタリング管理範囲の下限値を超えた状況となった。

グラフ 2-3-1 地下水モニタリンググラフ (No.3 一次注入)

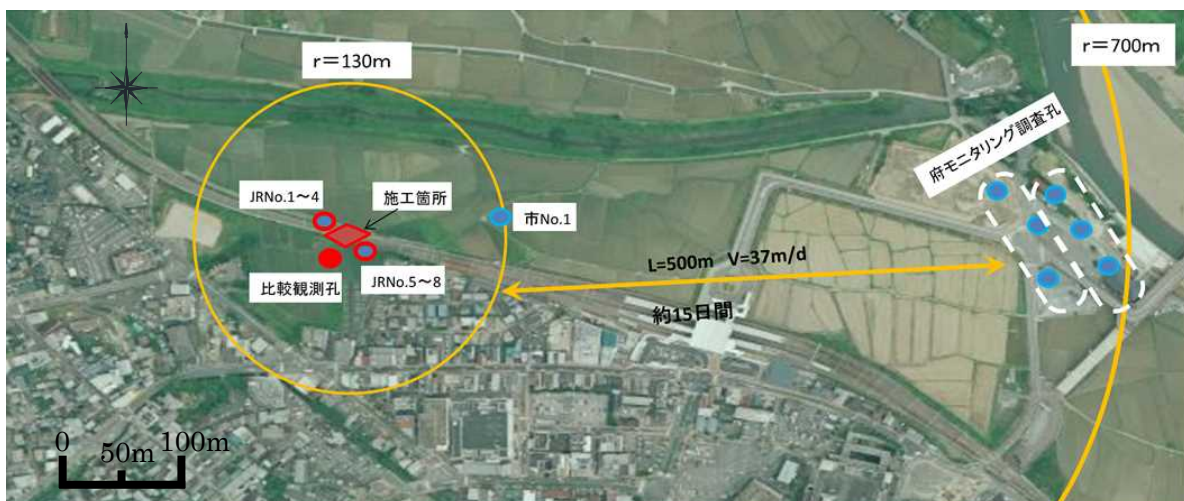
図 2-3-10 調査孔全体位置図

また、No.1、No.3、No.5、No.6、No.7、No.8については、薬液注入工事施工中に、pHの値が全体的に酸性側に変動する傾向が見られたため、薬液注入工事により地下水のpHの値に影響があったと考えられる。しかし、薬液注入工事開始前のpH値の下限値を大きく超えることなく、かつ、施工箇所から約130m離れて設置されている二次管理となる市No.1(図2-3-10参照)のpH値も、モニタリング管理範囲内に収まっていた(P.108,109参照)ことから、その影響は、工事範囲の近傍のみに限られた軽微なものであり、施工箇所からも十分な距離があるアユモドキの生息に重要となる箇所までは、影響を及ぼしていないと考えられる。

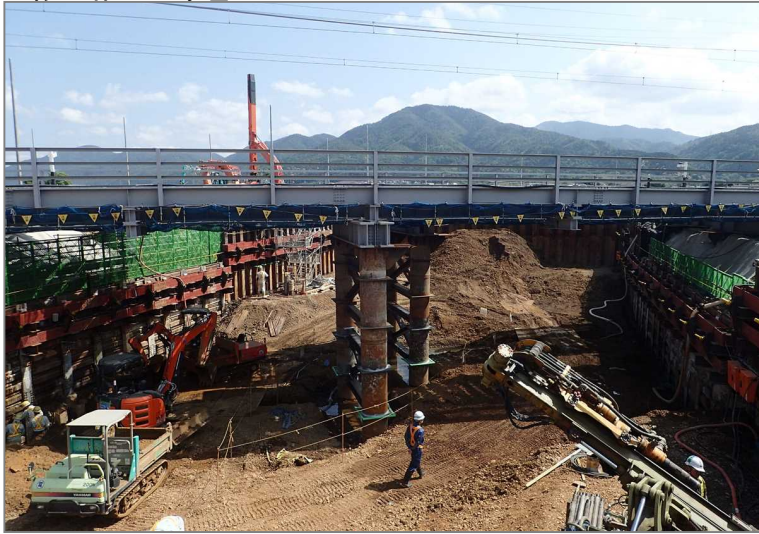
写—1

《全景》

令和元年5月10日撮影

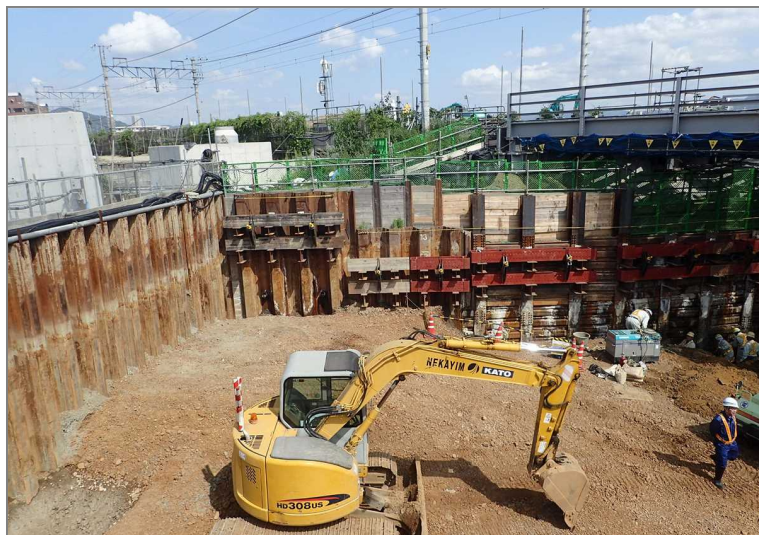
写—2

《グラウンドアンカー完成状況》

令和元年5月10日撮影

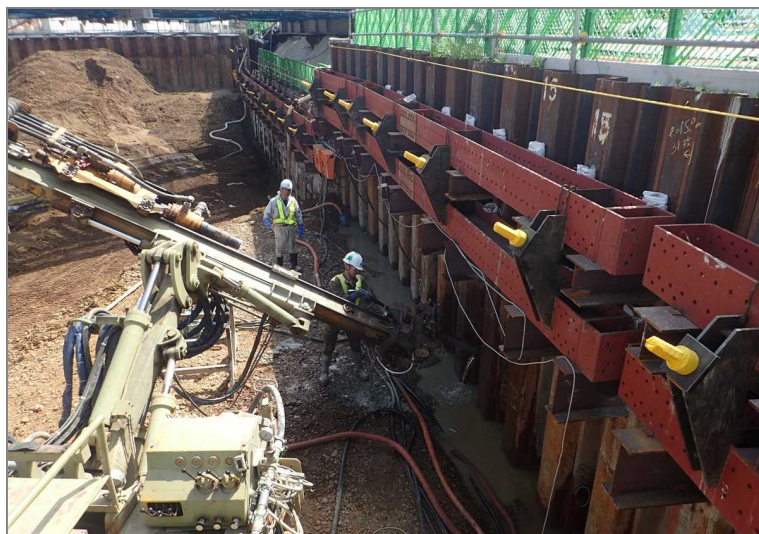
写—3

《グラウンドアンカー施工状況》

令和元年5月10日撮影
