### 1-3 アユモドキ等の生息実態調査と予防保全対策

#### 1-3-1. アユモドキ等生息実態調査

### 1-3-2. 予防保全対策

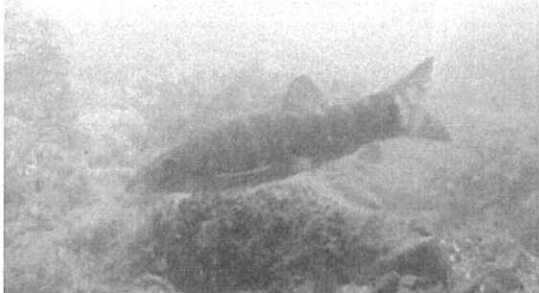
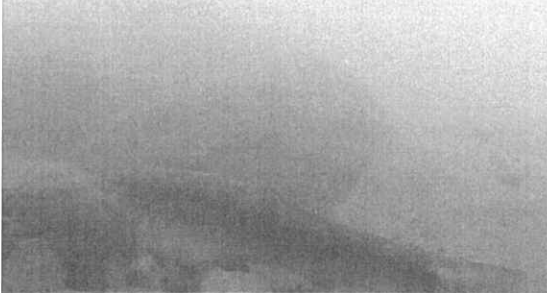
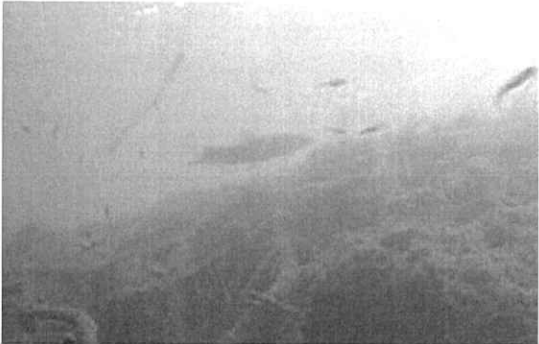
図 3-1-2 水中 CCD カメラで確認したアユモドキ

<p>■ 確認日時：8/6 14:10 ■ 体長：約 5.5 cm ■ 行動：岸際を下流から上流へ泳いでいた。</p>

<p>■ 確認日時：6/27 15:40 ■ 体長：約 8.7 cm ■ 行動：低層を泳ぎ、摂餌のような行動を取った。</p>

<p>■ 確認日時：8/7 16:45 ■ 体長：約 6.5 cm ■ 行動：河川構造物付近を遊泳していた。</p>

平成 29 年 10 月～平成 30 年 10 月における水中ビデオ観察の結果、工事後の 6 月調査時に 1 個体(約 8.7cm)、8 月調査時に 2 個体(約 5.5cm、約 6.5cm)の計 3 個体を確認した。工事前の 11 月調査及び工事中の 4 月調査では、アユモドキを確認することが出来なかった。
