土砂災害警戒区域・土砂災害特別警戒区域 区域図

自然現象の種類	急傾斜地の崩壊
区域番号	そ1012-2
区域名	北兎並B
所在地	京都府木津川市加茂町兎並 地区

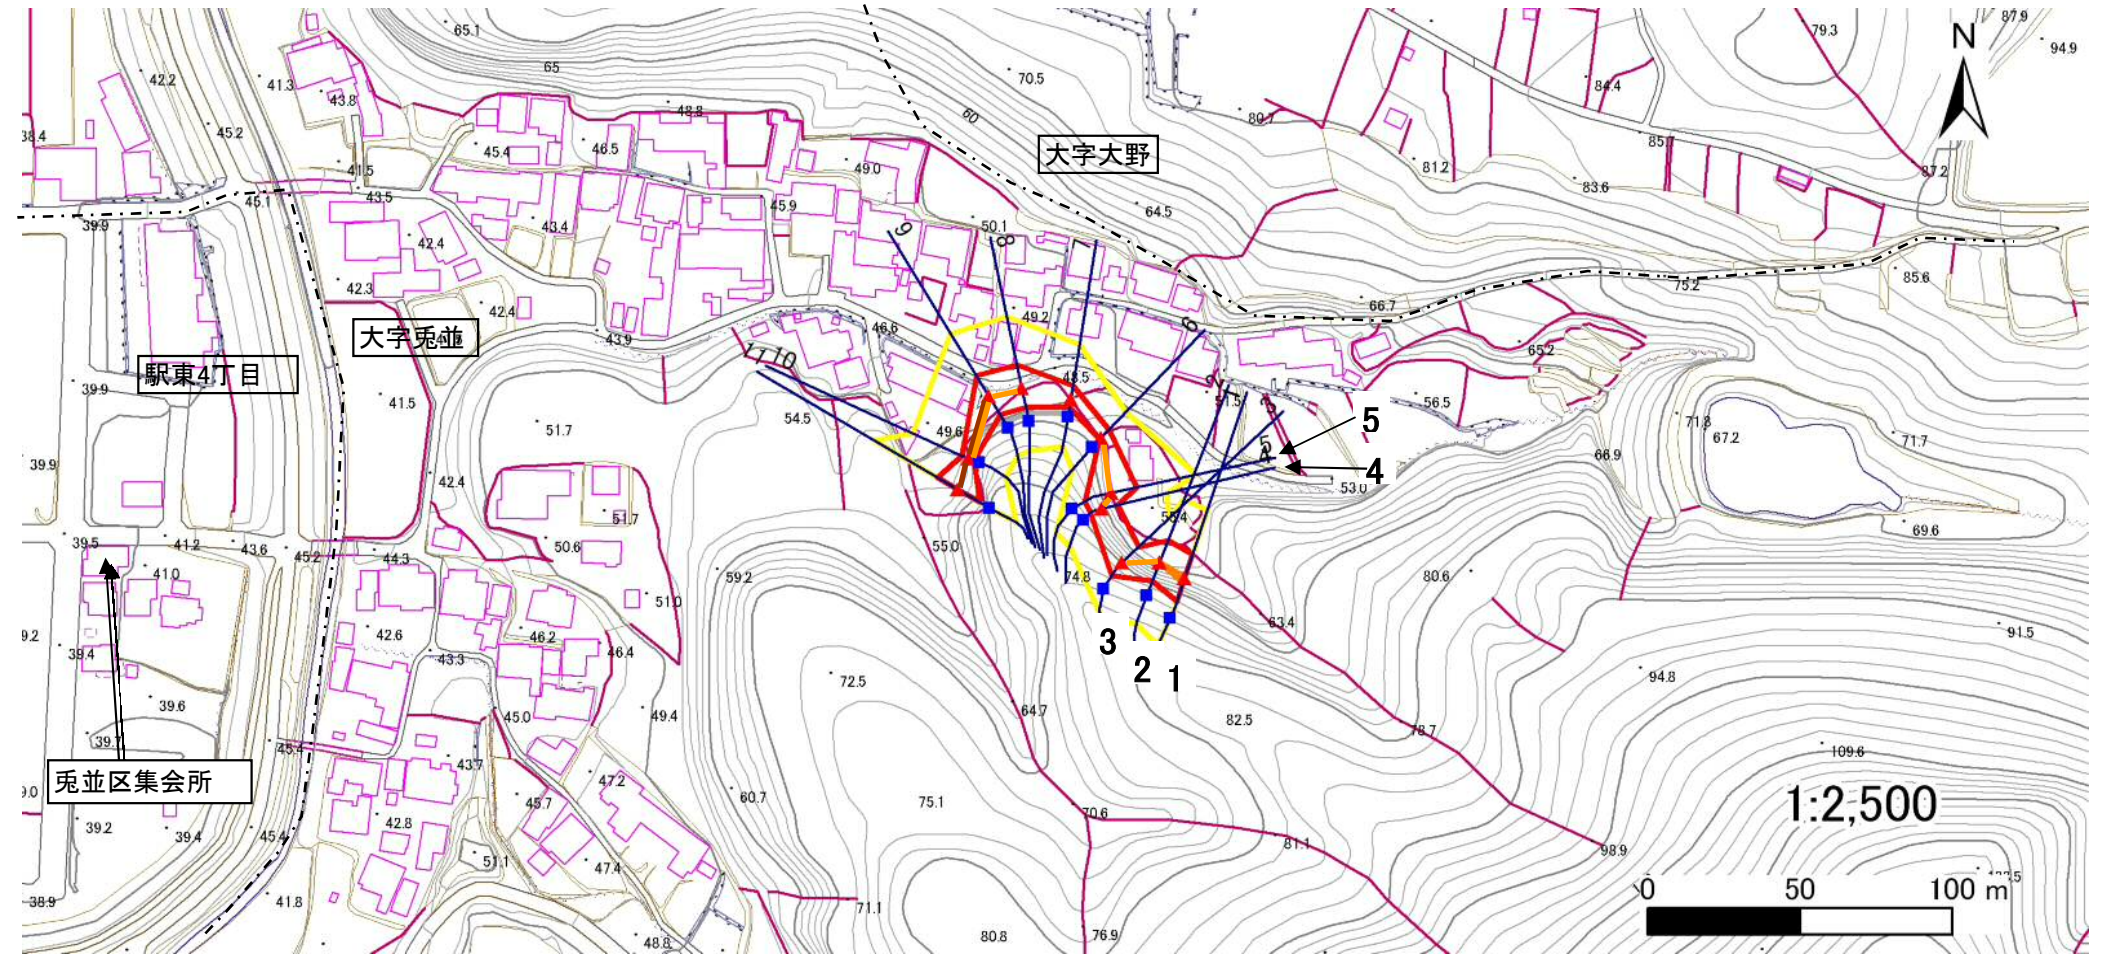
土砂災害警戒区域		
土砂災害特別警戒区域	土石等の(移動)高さが1m以下の場合、 土石等の移動による力が100kN/m <sup>2</sup> を超える区域	
	土石等の堆積の高さが3mを超える区域	
	それ以外の区域

移動による力の最大値(kN/m <sup>2</sup> )	112.0
移動高の最大(m)	1.0
堆積による力の最大値(kN/m <sup>2</sup> )	18.3
堆積高の最大(m)	3.6
