土砂災害警戒区域・土砂災害特別警戒区域 区域図

自然現象の種類	急傾斜地の崩壊
区域番号	そ1009-4
区域名	観音寺ID
所在地	京都府木津川市加茂町観音寺地区

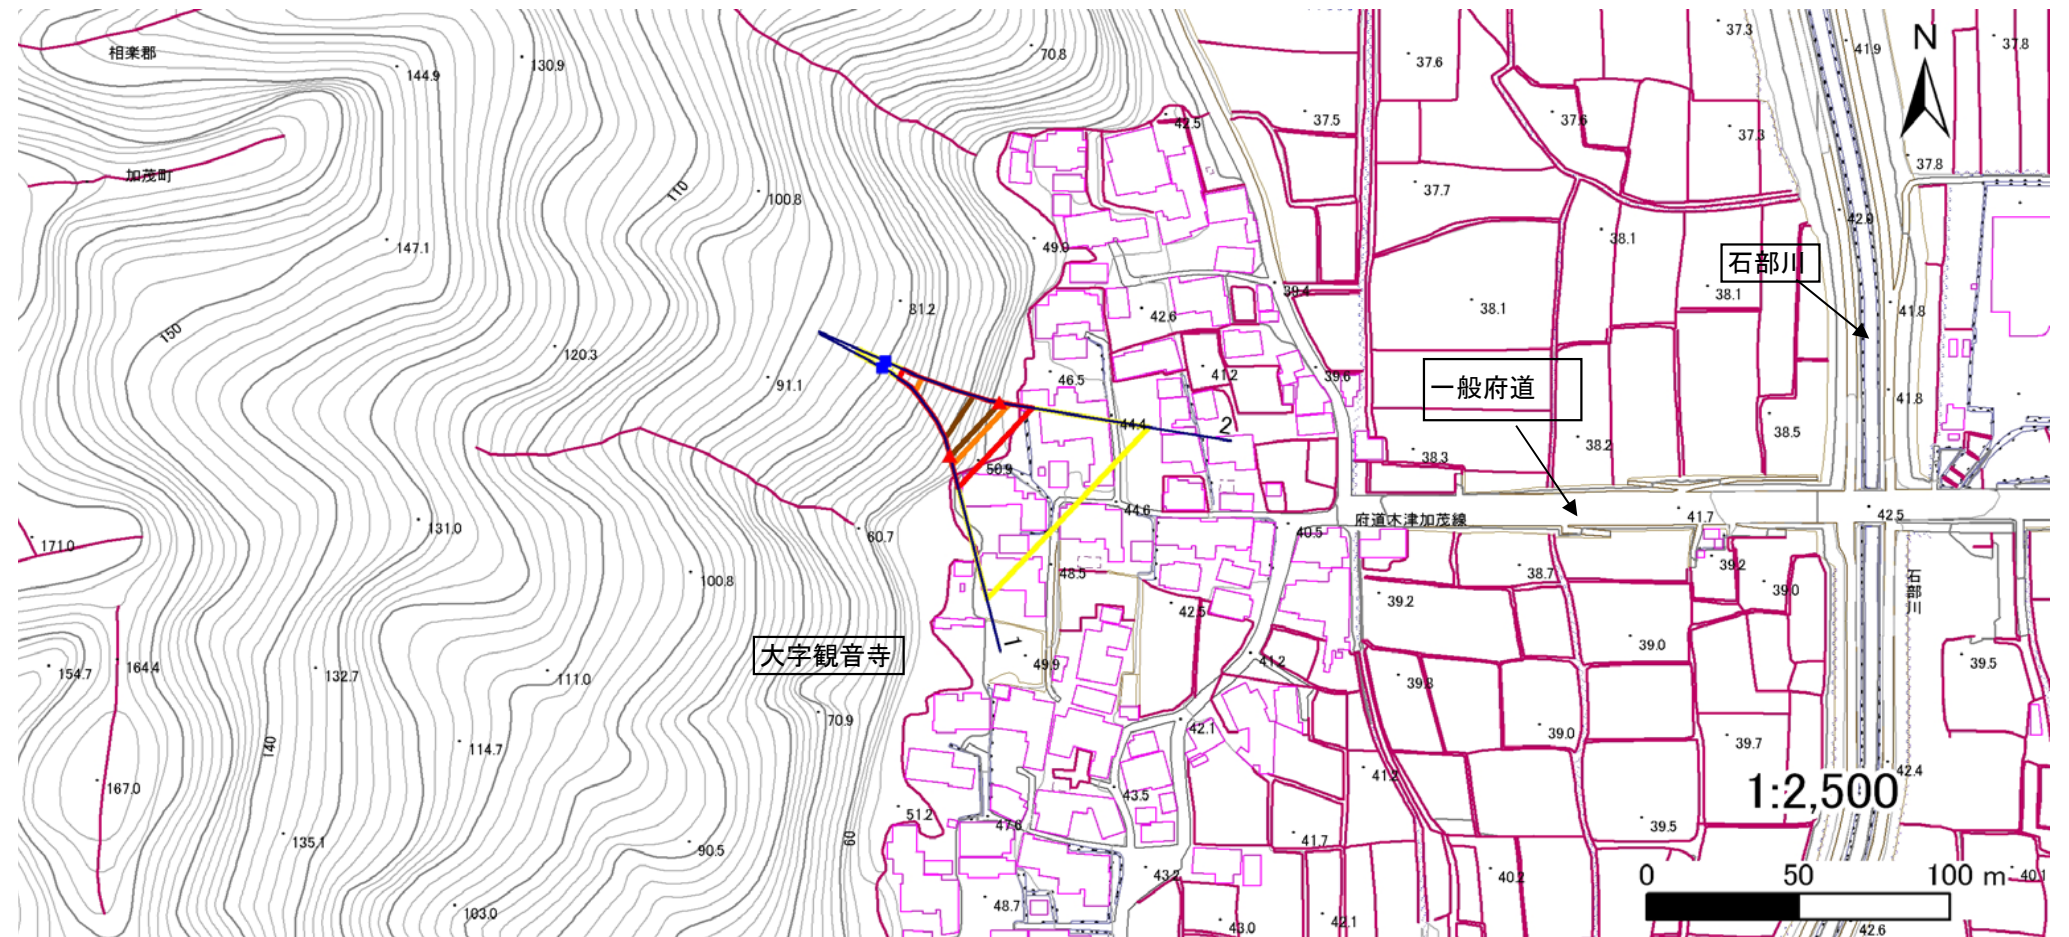
土砂災害警戒区域		
土砂災害特別警戒区域	土石等の(移動)高さが1m以下の場合、 土石等の移動による力が100kN/m ² を超える区域	
	土石等の堆積の高さが3mを超える区域	
	それ以外の区域

移動による力の最大値(kN/m ²)	154.9
移動高の最大(m)	1.0
堆積による力の最大値(kN/m ²)	16.2
堆積高の最大(m)	3.2
