土砂災害警戒区域・土砂災害特別警戒区域 位置図

自然現象の種類	急傾斜地の崩壊
区域番号	1016
区域名	精華台一丁目
所在地	京都府相楽郡精華町南福八妻地区

土砂災害警戒区域・土砂災害特別警戒区域 区域図

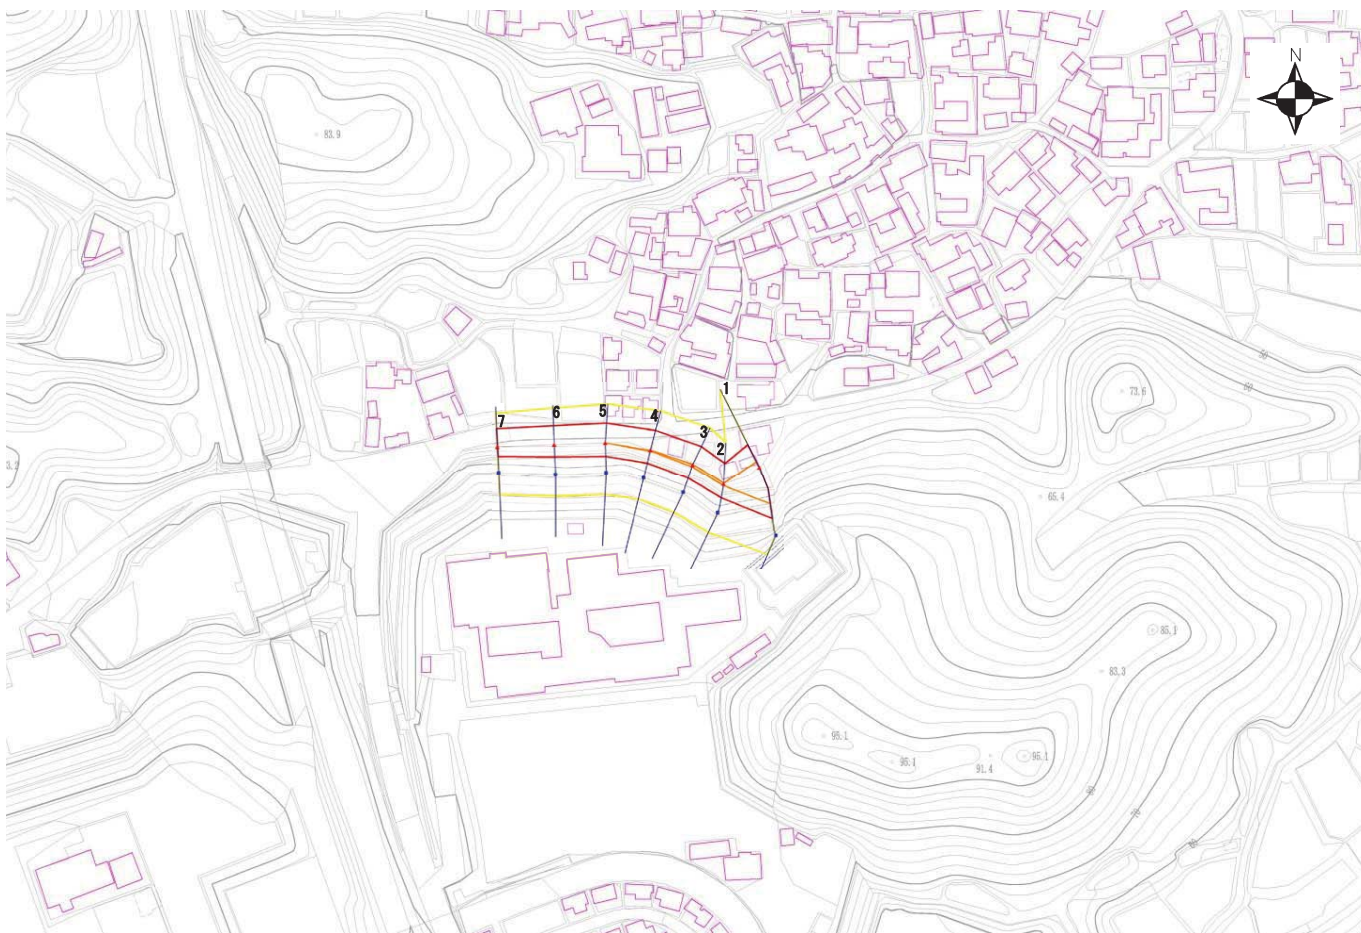
土砂災害警戒区域		
土砂災害 特別警戒区域	土石等の(移動)高さが1m以下の場合、 土石等の移動による力が 100kN/m^2 を超える区域	
	土石等の堆積の高さが3mを超える区域	
	それ以外の区域

移動による力の最大値(kN/m^2)	141.6
移動高の最大(m)	1.0
堆積による力の最大値(kN/m^2)	12.4
堆積高の最大(m)	2.5
