土砂災害警戒区域・土砂災害特別警戒区域 位置図

| 区域番号 | め2190-5 |
| 区域名 | 西方寺10 |
| 所在地 | 舞鶴市西方寺地区 |

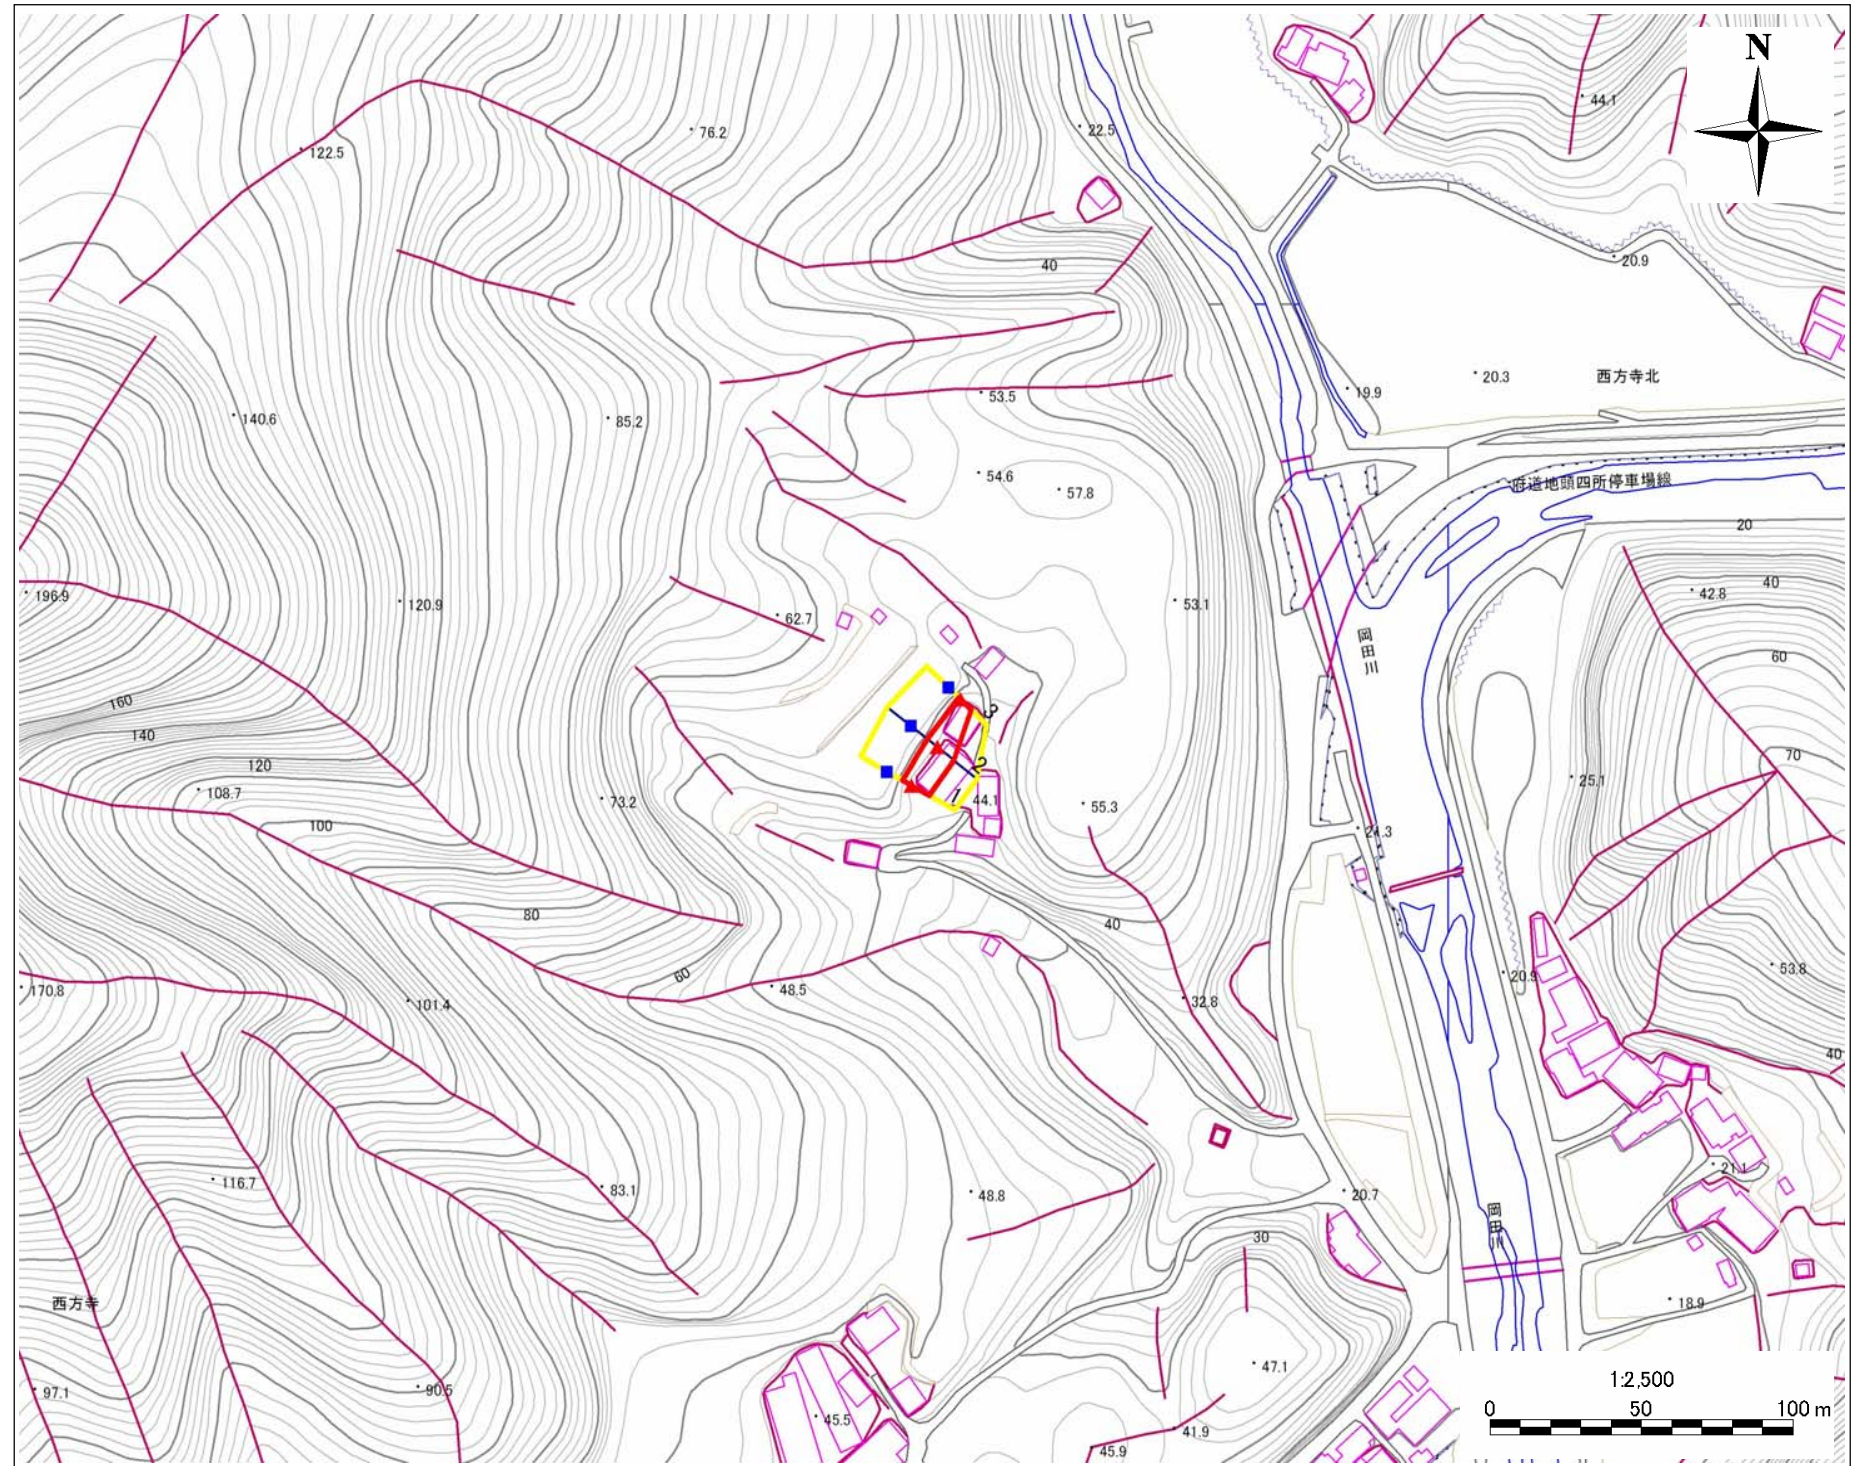
土砂災害警戒区域・土砂災害特別警戒区域 区域図

| 土砂災害特別警戒区域 | 土石等の(移動)高さが1m以下の場合、土石等の移動による力が100kN/m ² を超える区域 | |
| | 土石等の堆積の高さが3mを超える区域 | |
| | それ以外の区域 | |

| 移動による力の最大値(kN/m ²) | 85.3 |
| 移動高の最大(m) | 1.0 |
| 堆積による力の最大値(kN/m ²) | 10.3 |
| 堆積高の最大(m) | 2.0 |
