自然現象の種類	急傾斜地の崩壊
区域番号	つ1018-1
区域名	大路A
所在地	京都府相楽郡精華町北稻八間地区

土砂災害警戒区域・土砂災害特別警戒区域 区域図

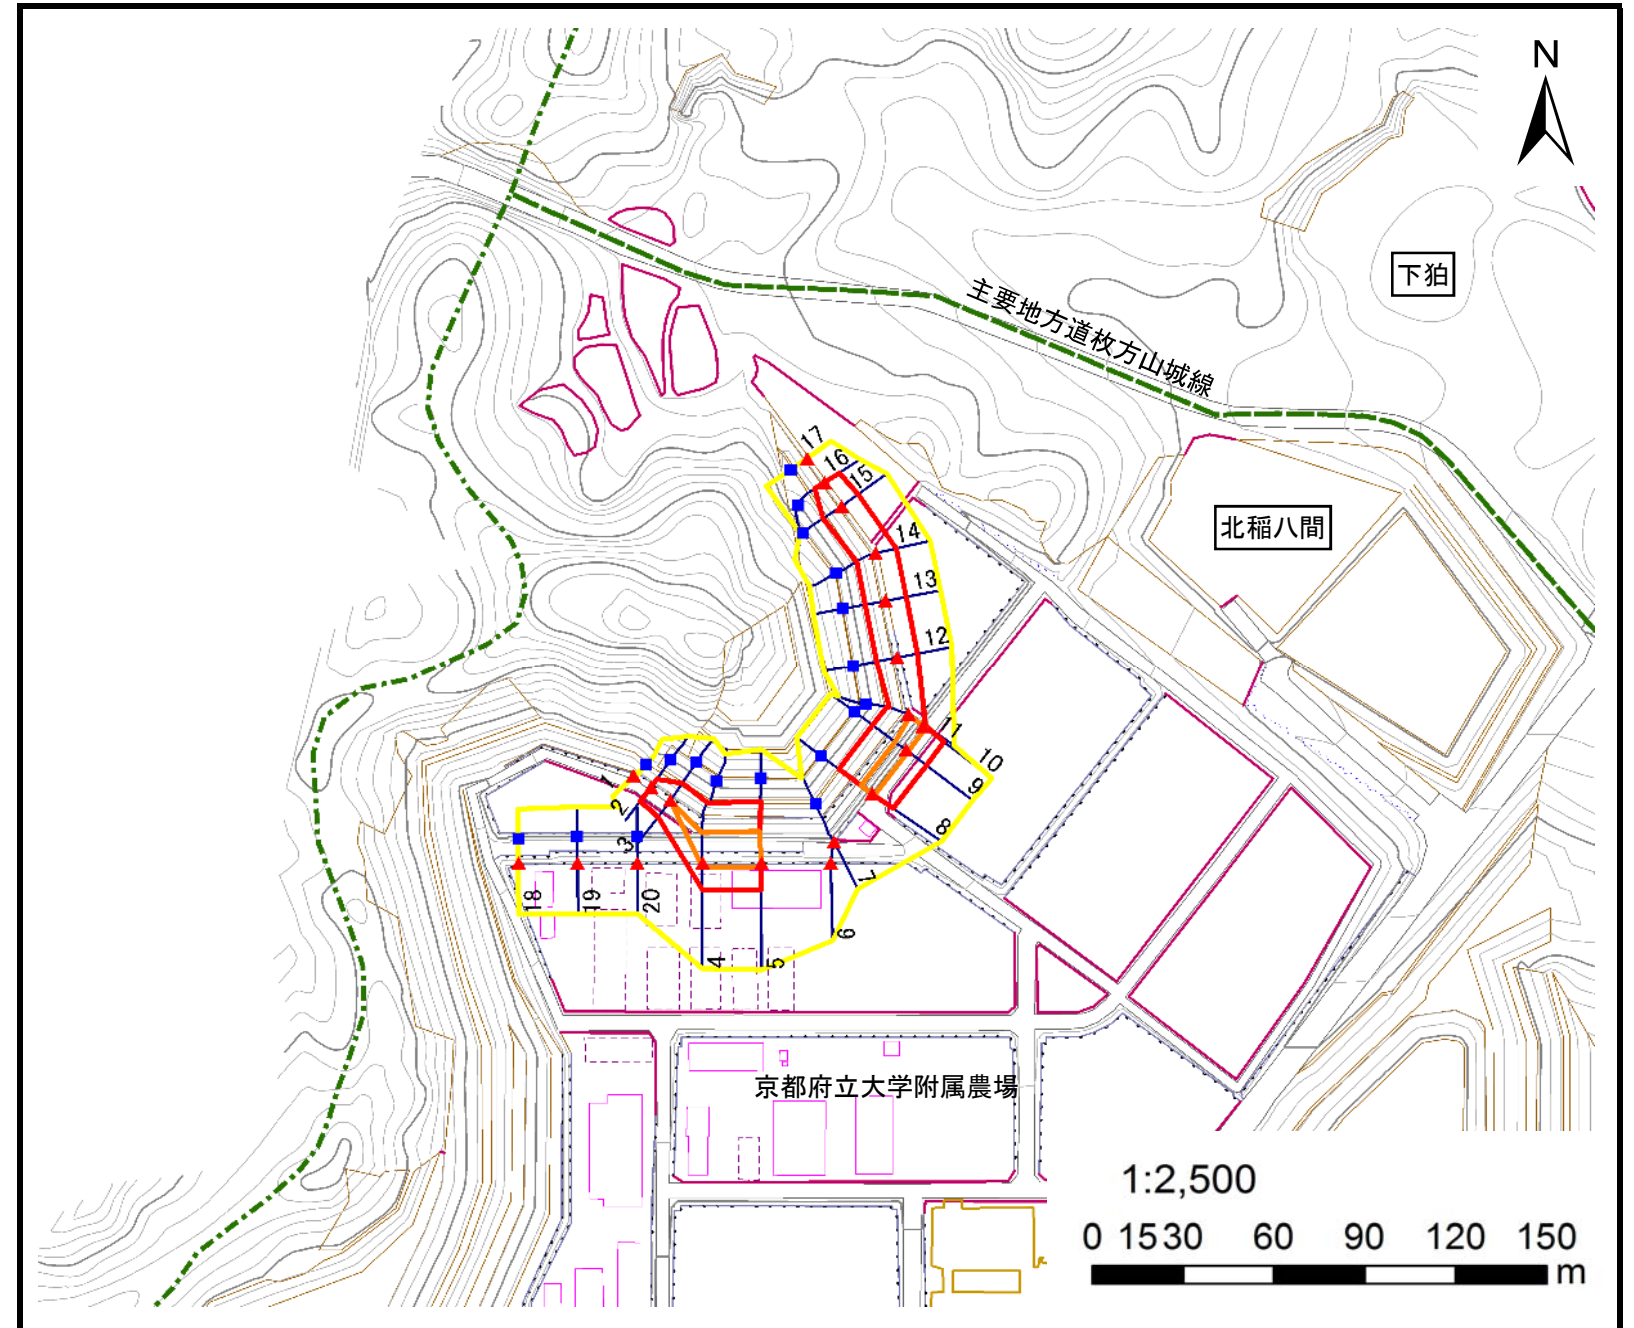
土砂災害警戒区域		
土砂災害特別警戒区域	土石等の(移動)高さが1m以下の場合、土石等の移動による力が100kN/m ² を超える区域	
	土石等の堆積の高さが3mを超える区域	
	それ以外の区域

- : 斜面下端
- : 斜面上端

移動による力の最大値(kN/m ²)	121.9
移動高の最大(m)	1.0
堆積による力の最大値(kN/m ²)	8.5
堆積高の最大(m)	1.7
