土砂災害警戒区域・土砂災害特別警戒区域 位置図

自然現象の種類	急傾斜地の崩壊
区域番号	つ1018-5
区域名	花ツラB
所在地	京都府相楽郡精華町北稻八間地区

土砂災害警戒区域・土砂災害特別警戒区域 区域図

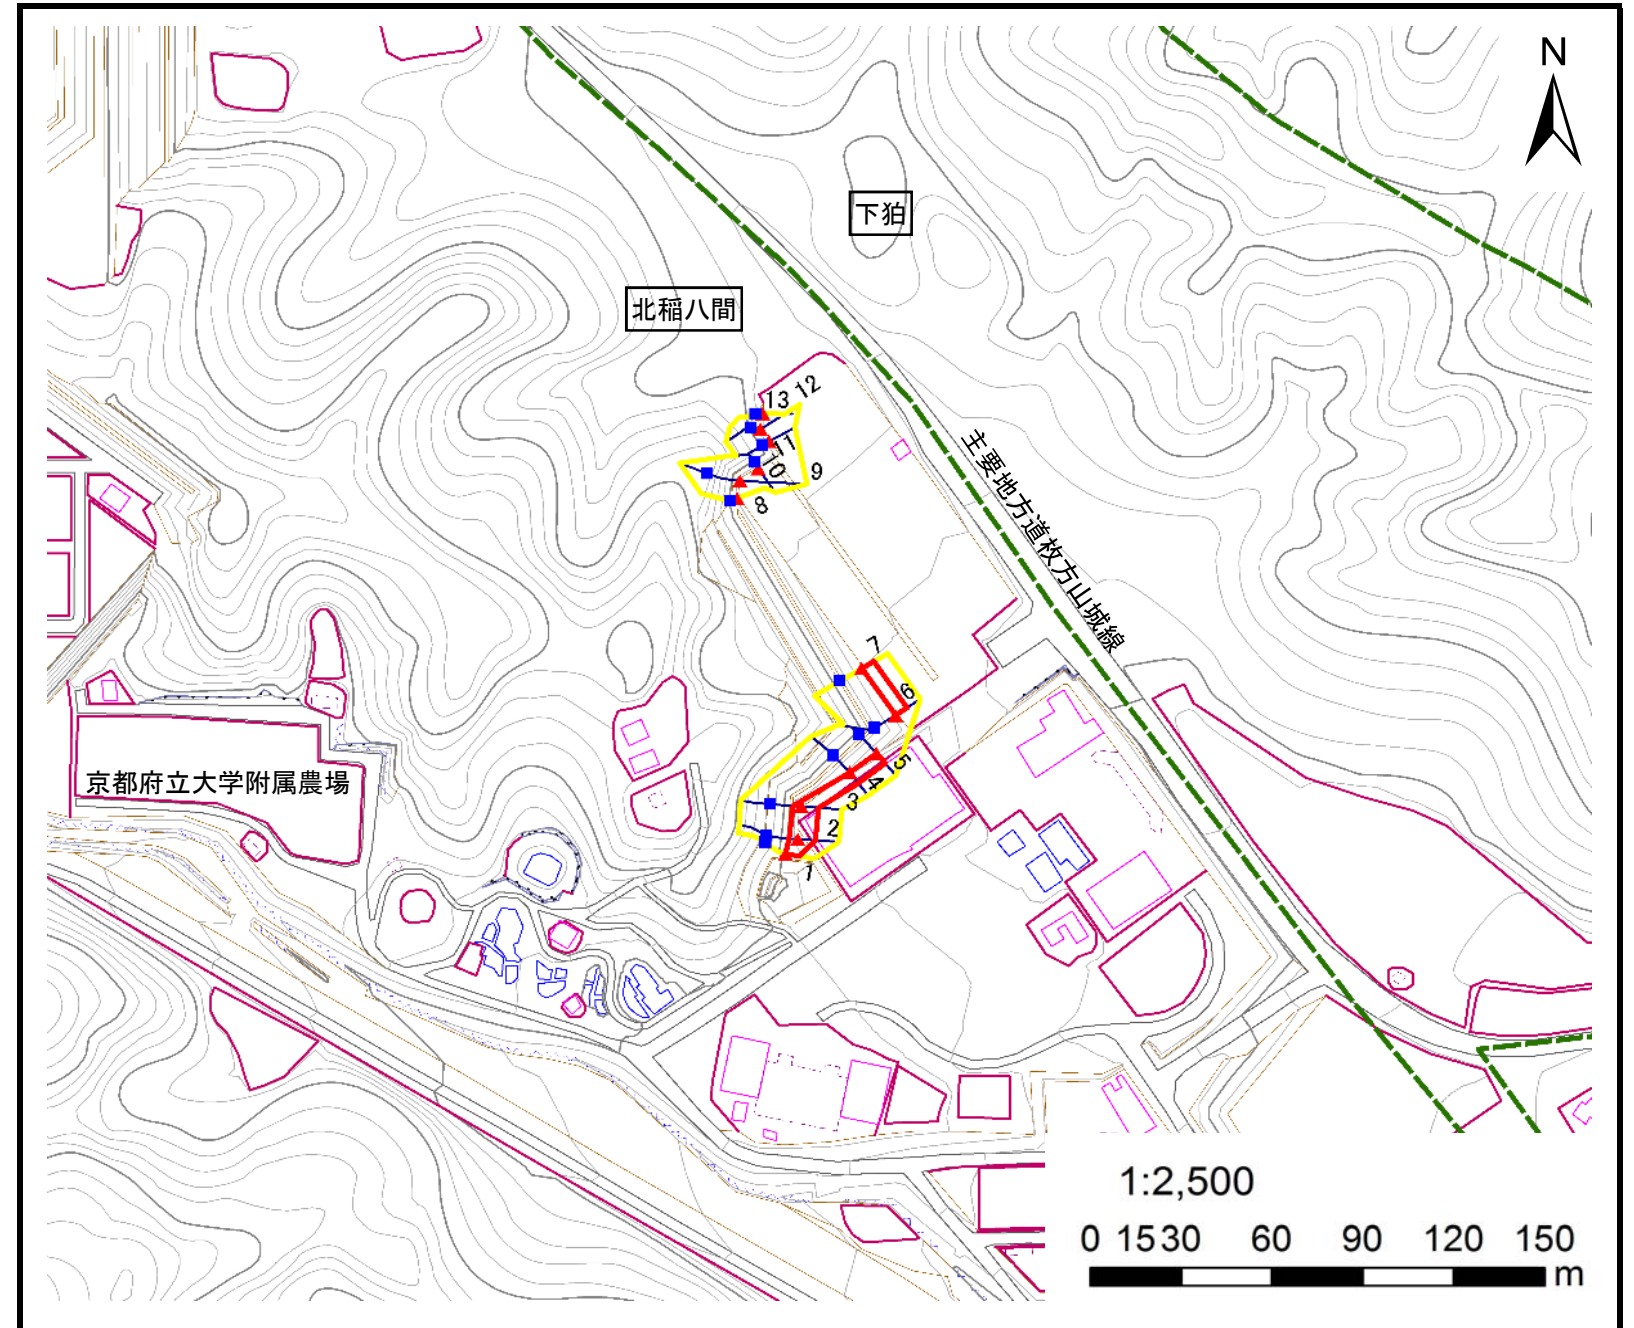
土砂災害警戒区域		
土砂災害特別警戒区域	土石等の(移動)高さが1m以下の場合、土石等の移動による力が100kN/m <sup>2</sup> を超える区域	
	土石等の堆積の高さが3mを超える区域	
	それ以外の区域

移動による力の最大値(kN/m <sup>2</sup> )	98.4
移動高の最大(m)	1.0
堆積による力の最大値(kN/m <sup>2</sup> )	9.7
堆積高の最大(m)	1.9
