土砂災害警戒区域・土砂災害特別警戒区域 区域図

自然現象の種類	急傾斜地の崩壊
区域番号	め2272-2
区域名	観音寺A
所在地	京都府舞鶴市観音寺地区

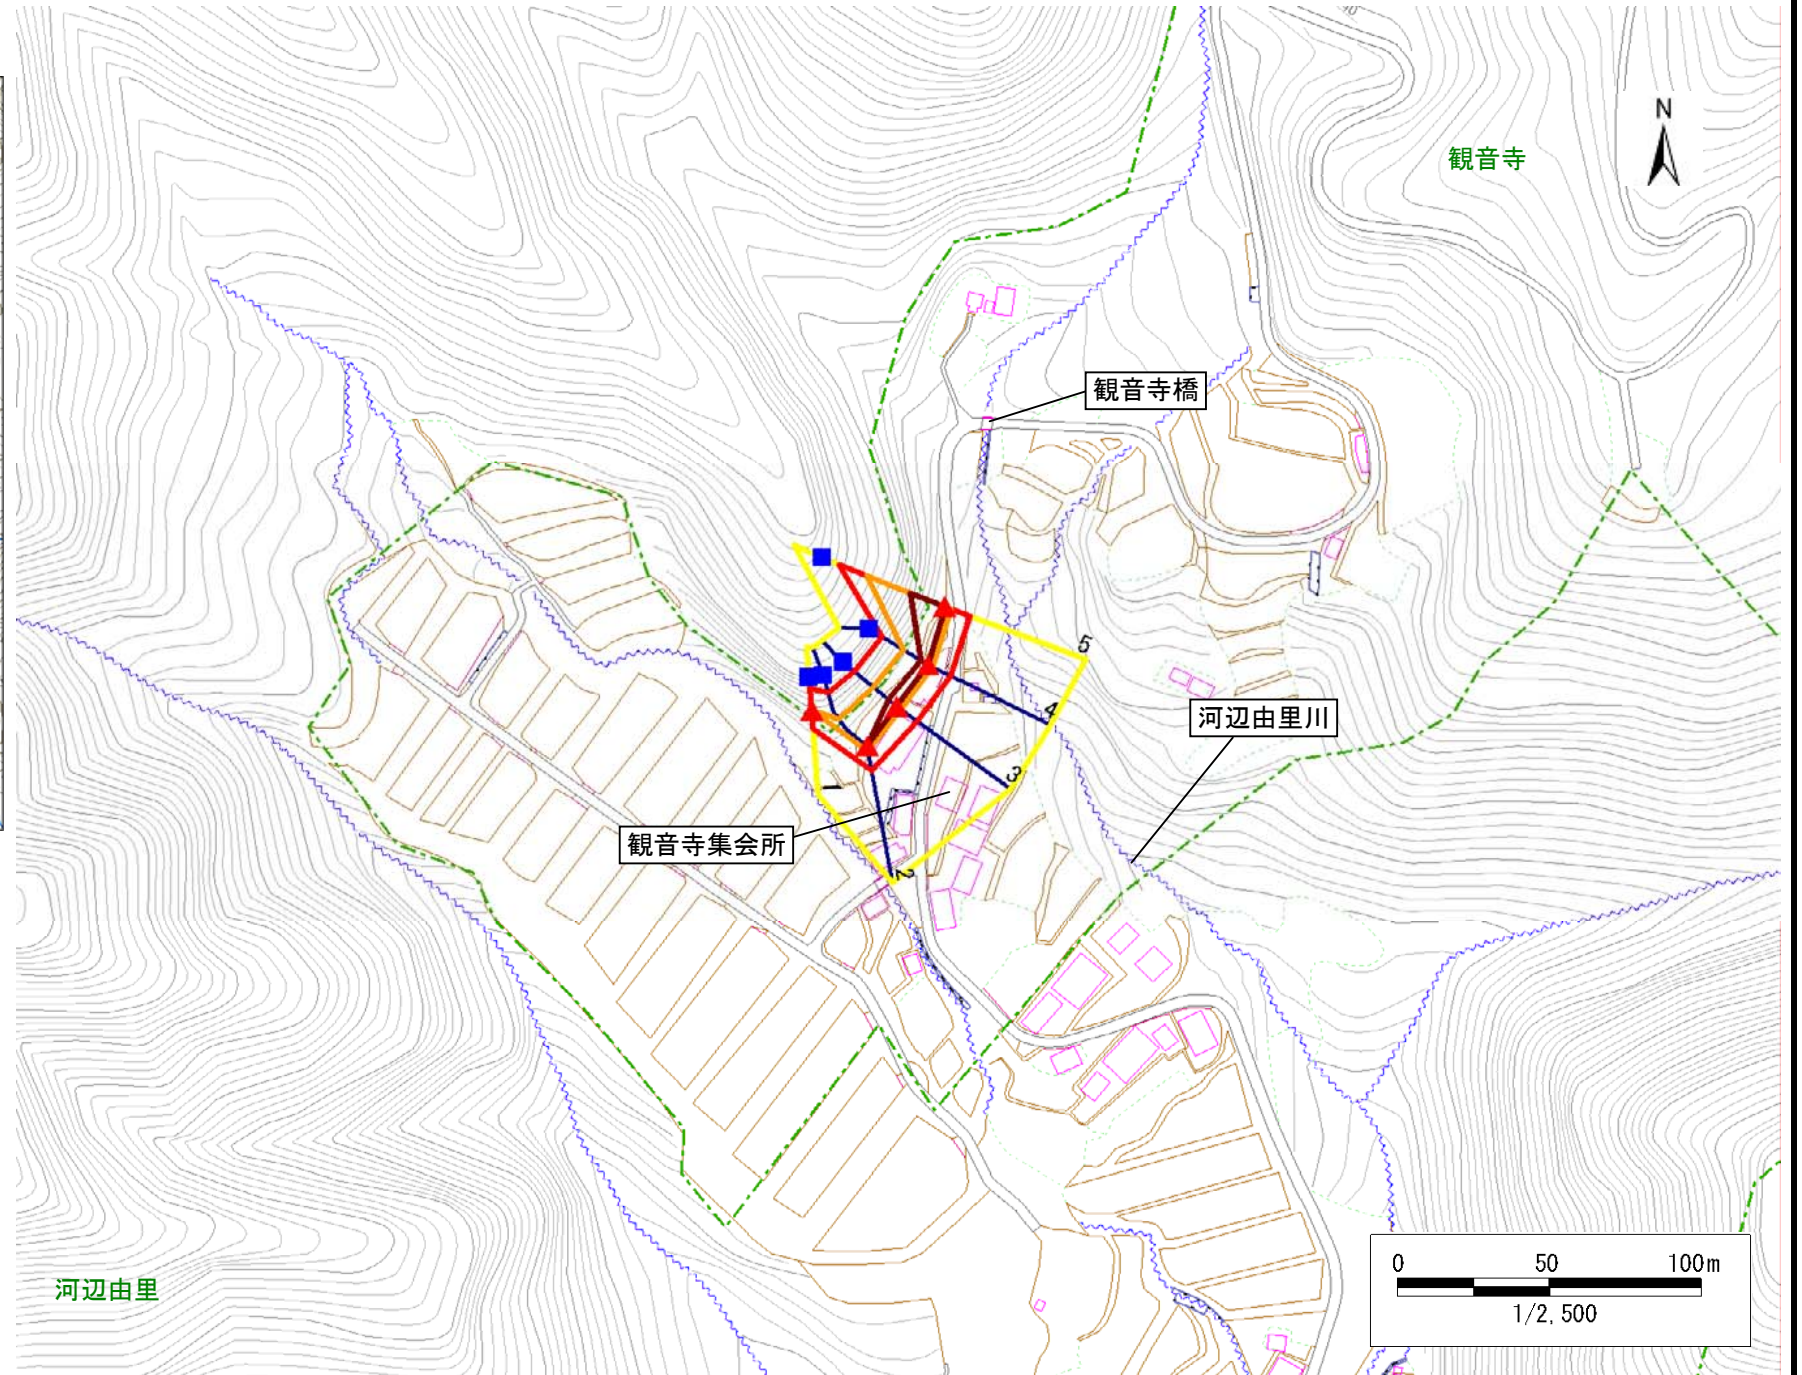
土砂災害警戒区域		
土砂災害特別警戒区域	土石等の(移動)高さが1m以下の場合、土石等の移動による力が100kN/m <sup>2</sup> を超える区域	
	土石等の堆積の高さが3mを超える区域	
	それ以外の区域

移動による力の最大値(kN/m <sup>2</sup> )	140.0
移動高の最大(m)	1.0
堆積による力の最大値(kN/m <sup>2</sup> )	14.0
堆積高の最大(m)	3.2
