平成25年台風18号による鴨川の出水

平成25年9月15～16日(台風18号)の豪雨

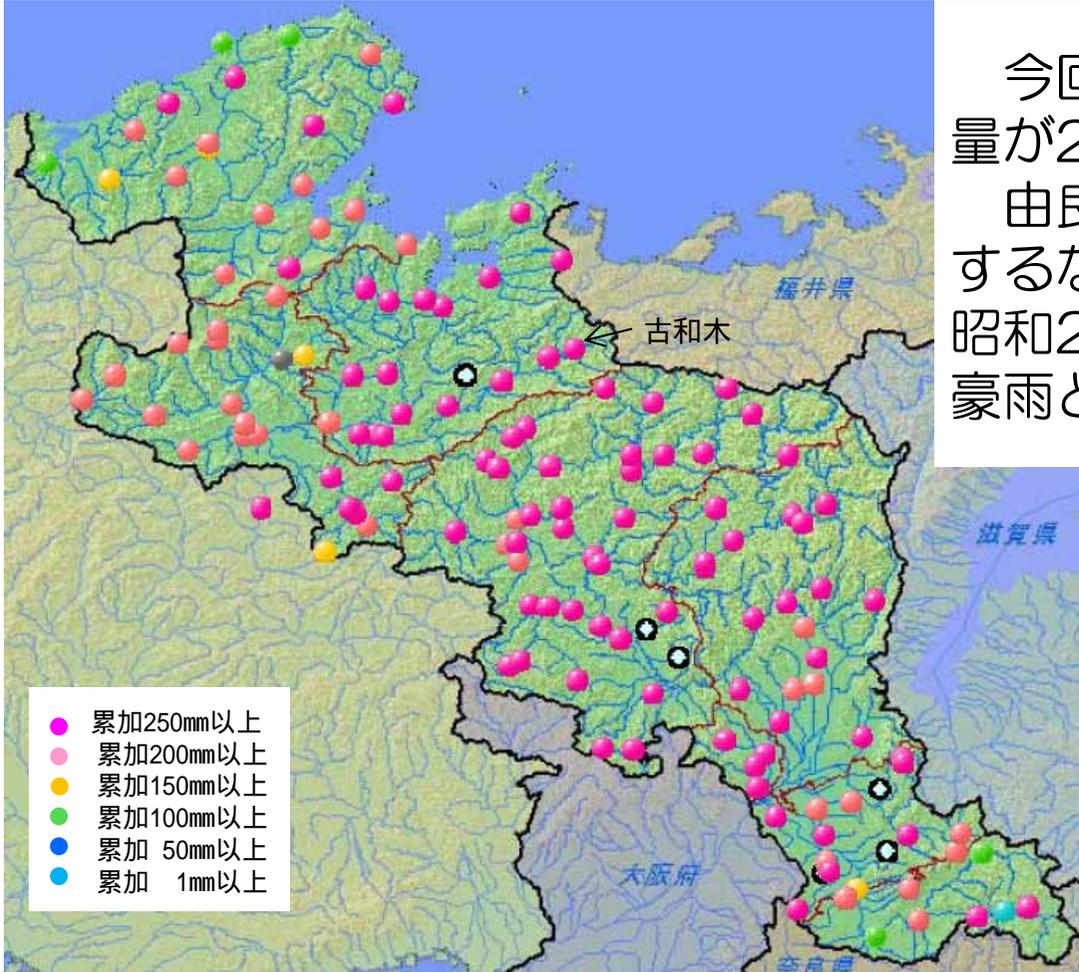
←雨量状況図
平成25年9月16日
10:00時点

- 累加250mm以上
- 累加200mm以上
- 累加150mm以上
- 累加100mm以上
- 累加 50mm以上
- 累加 1mm以上

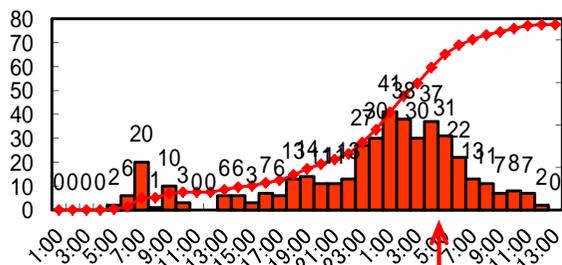
平成25年9月15日～16日古和木(由良川上流)

平成25年台風18号(今回)
総雨量436mm(およそ1日半)
30～40mm降雨が数時間継続

特別警報発令時点
(16日5:05)で、
総雨量300mm超

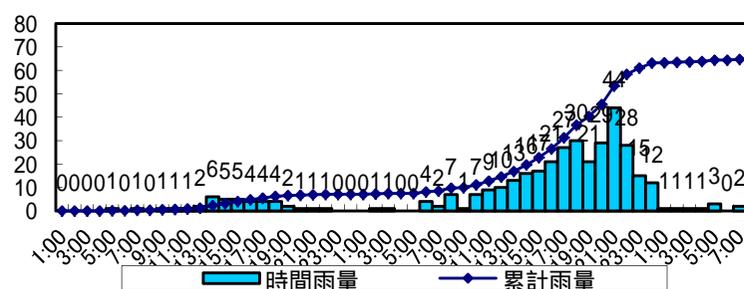
平成16年10月19～21日古和木(由良川上流域)

平成16年台風23号
総雨量364mm(およそ2日間)
1時間最大は今回と同程度

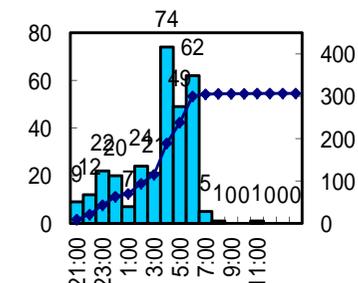
平成24年8月14日～15日 宇治

平成24年 府南部豪雨
宇治
3時間186mm

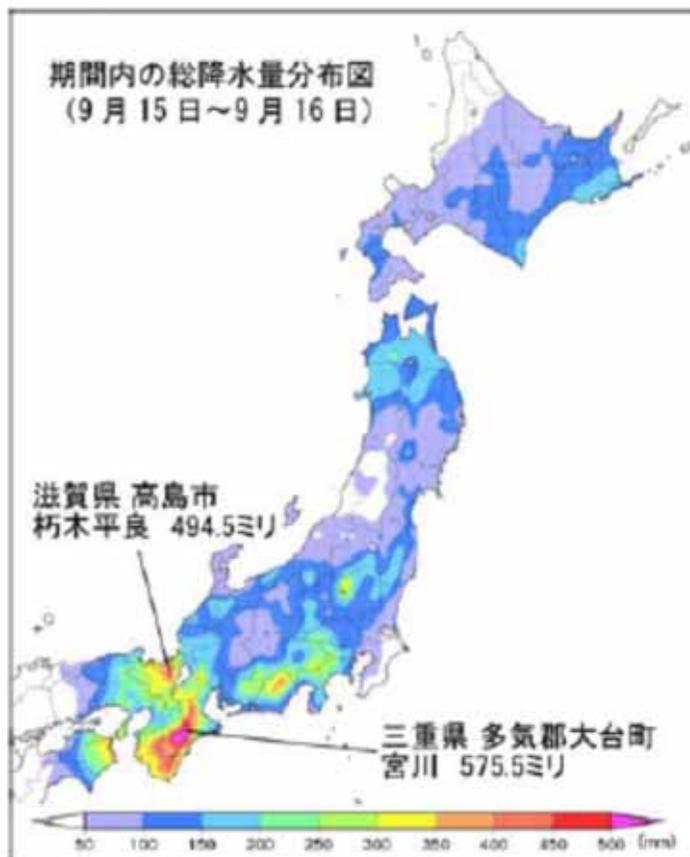
左図：9月15～16日の総降水量分布。降水量が最も多かったのは紀伊半島だが、日本海側の京都府・福井県・滋賀県境付近でも降水量が多かった。

日本付近の平年より高い海面水温と、台風と上空の偏西風との相互作用が、この台風の中緯度帯での発達をもたらしたと考えられます。さらにこれらは近畿地方の大雨の要因にもなりました。近畿地方日本海側での大雨は、日本海から湿潤な空気が流入した地域で起こっていました。

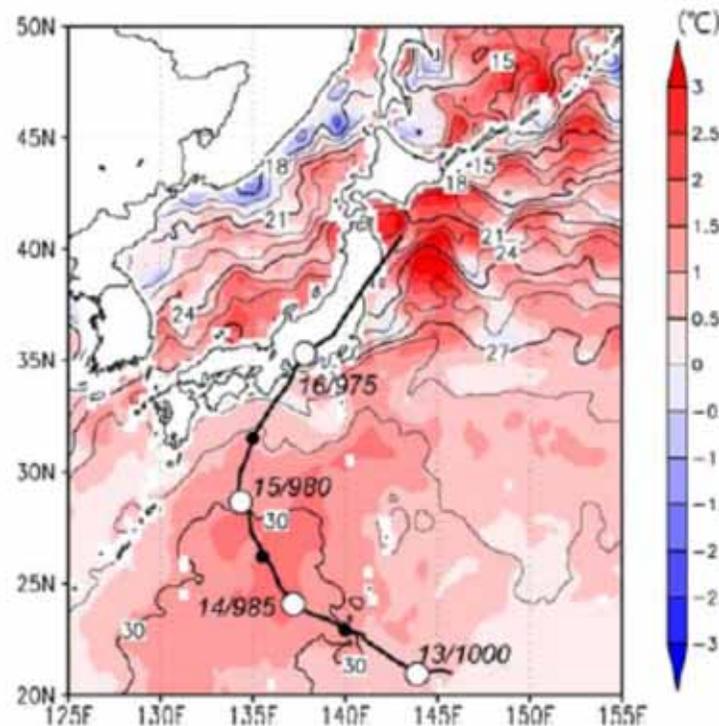
中図：9月14日の海面水温（黒線）平年の海面水温との差（カラー、暖色が平年より高いことを表す）と台風第18号の経路。
○は各日09時、●は21時の台風の位置で、数字は日付と中心気圧。

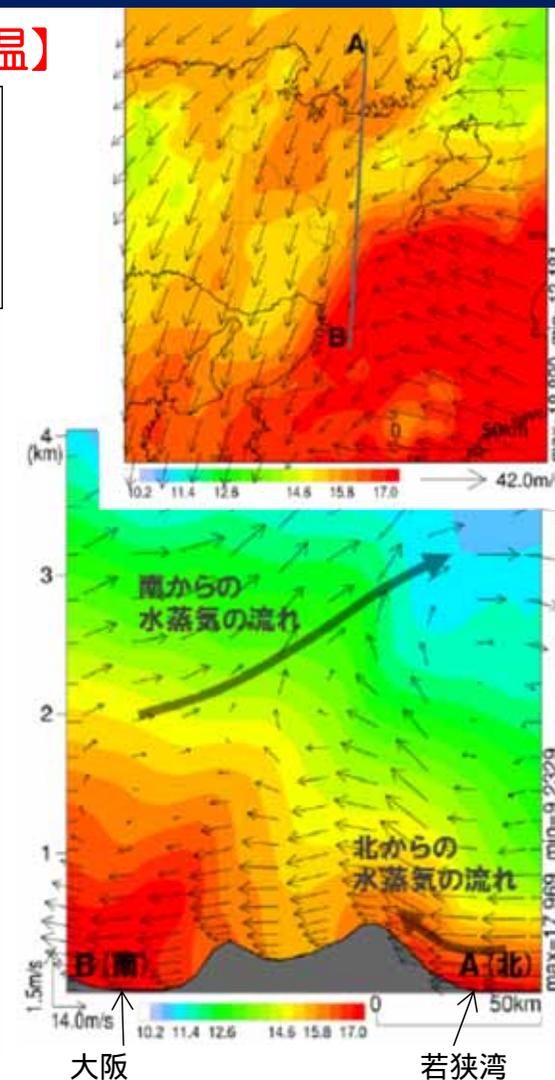
右上：16日1時の高度400mの大気1kg当たりの水蒸気量と風の分布
右下：A-Bの鉛直断面図
紀伊半島には大雨の主要因となった東南東から大気下層の水蒸気が大量に流入している一方、日本海側では南からの水蒸気の流入に加えて北から流入した水蒸気が地形で持ち上げられて発生した積乱雲によって降水を強めたと考えられる。

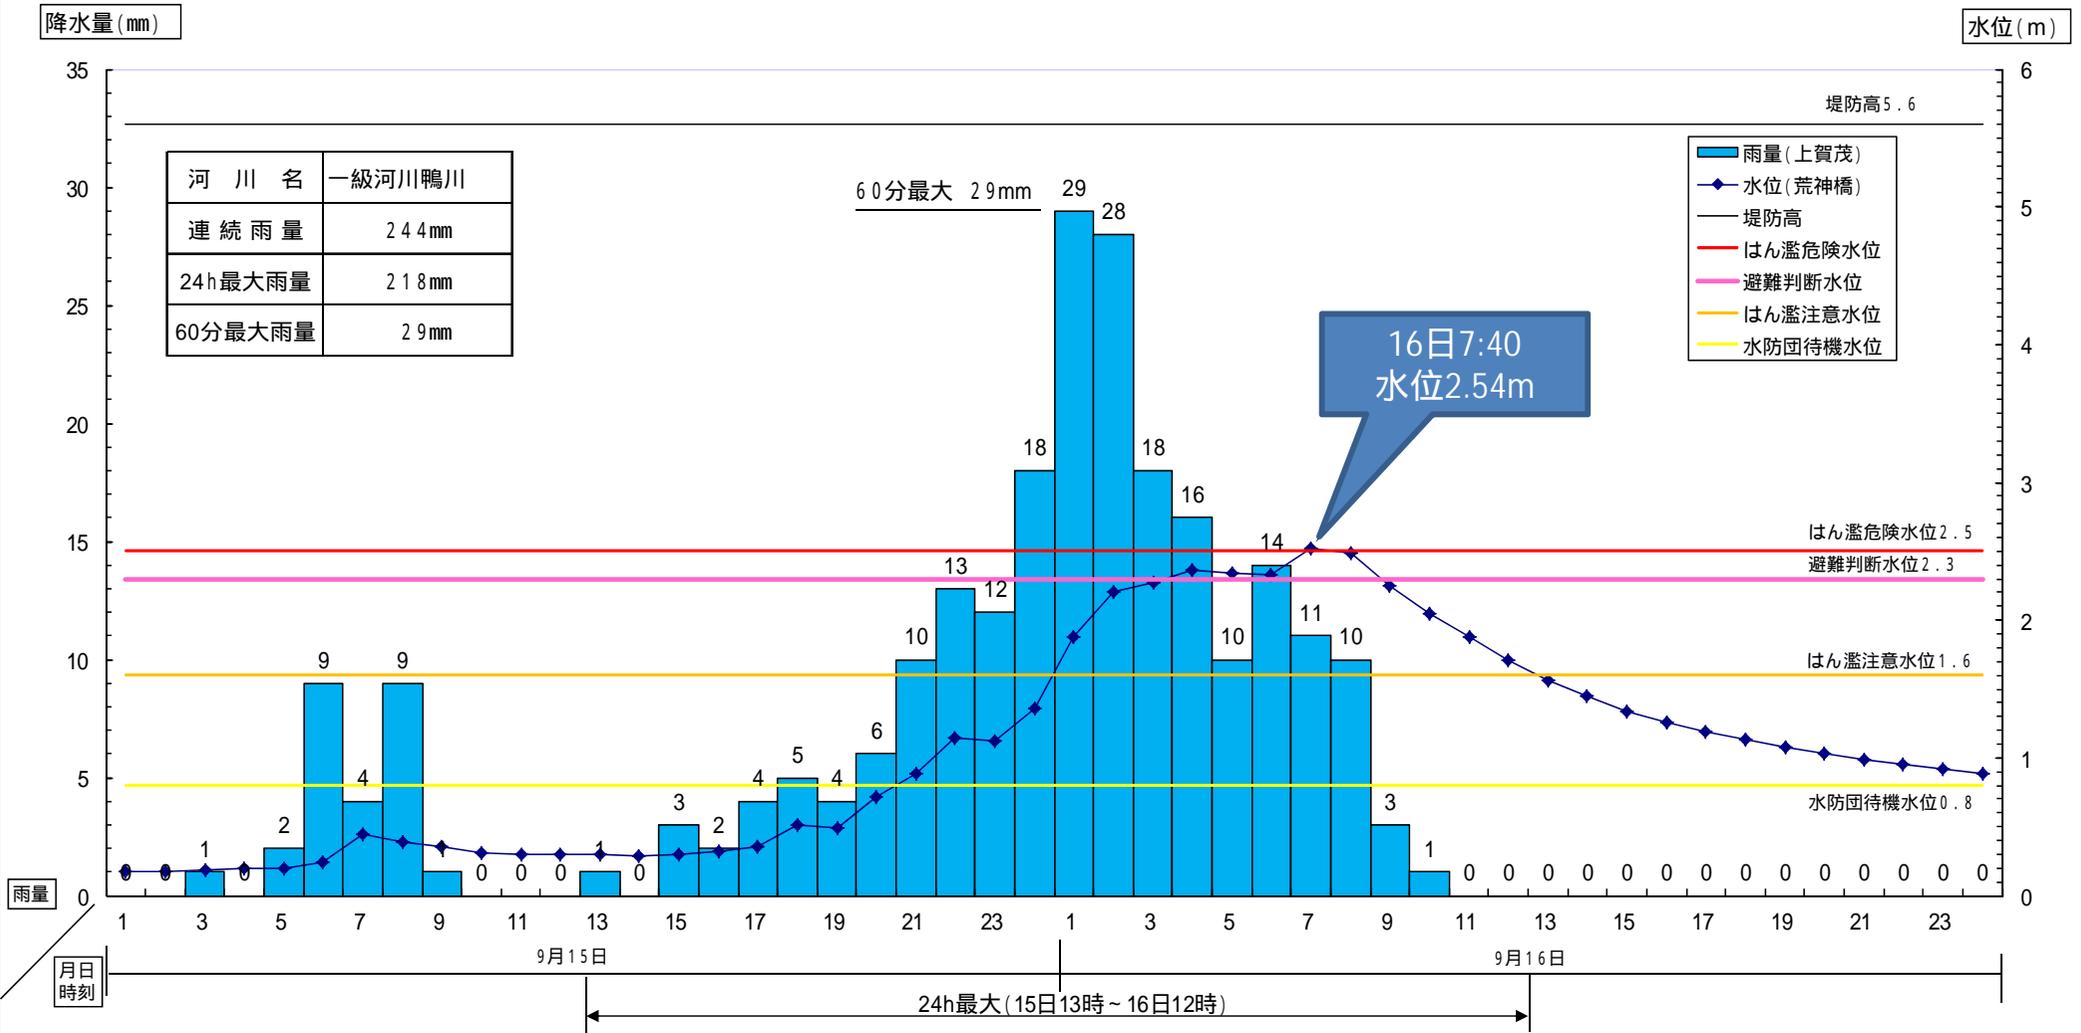
降雨状況図(平成25年9月16日 台風18号)

雨量(上賀茂) 水位(荒神橋)

- 荒神橋の最高水位2.54m（9月16日 7:40）の流量は約820m³/s
- 今回の台風18号は**既往最大洪水**であった
- 3時間雨量では、**1/30を下回る雨量**であった

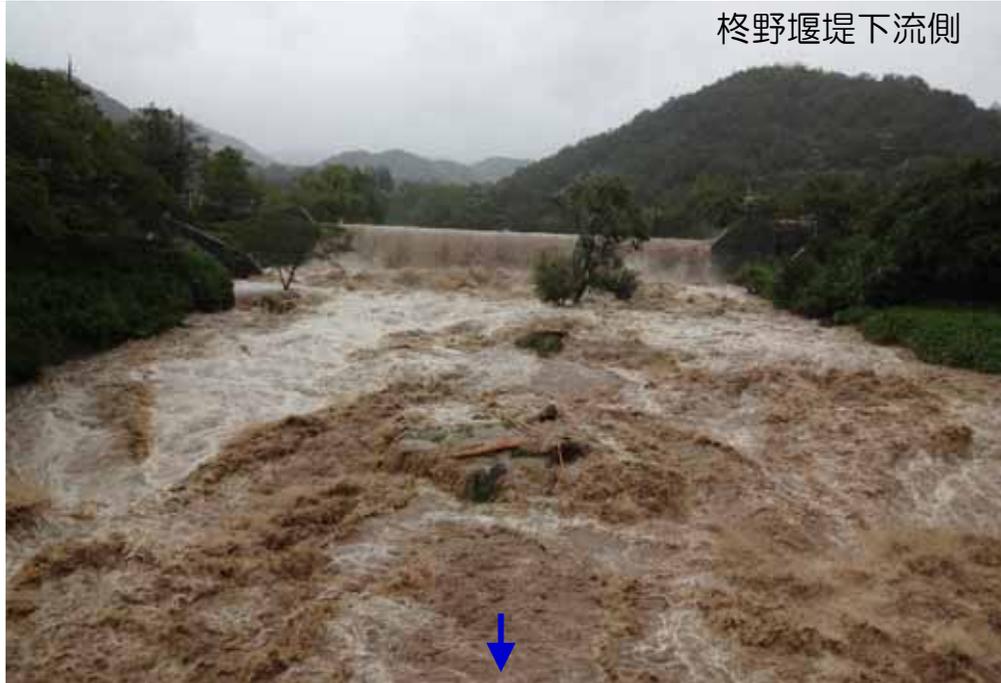
柘野堰堤下流側

9月16日鴨川出水状況①

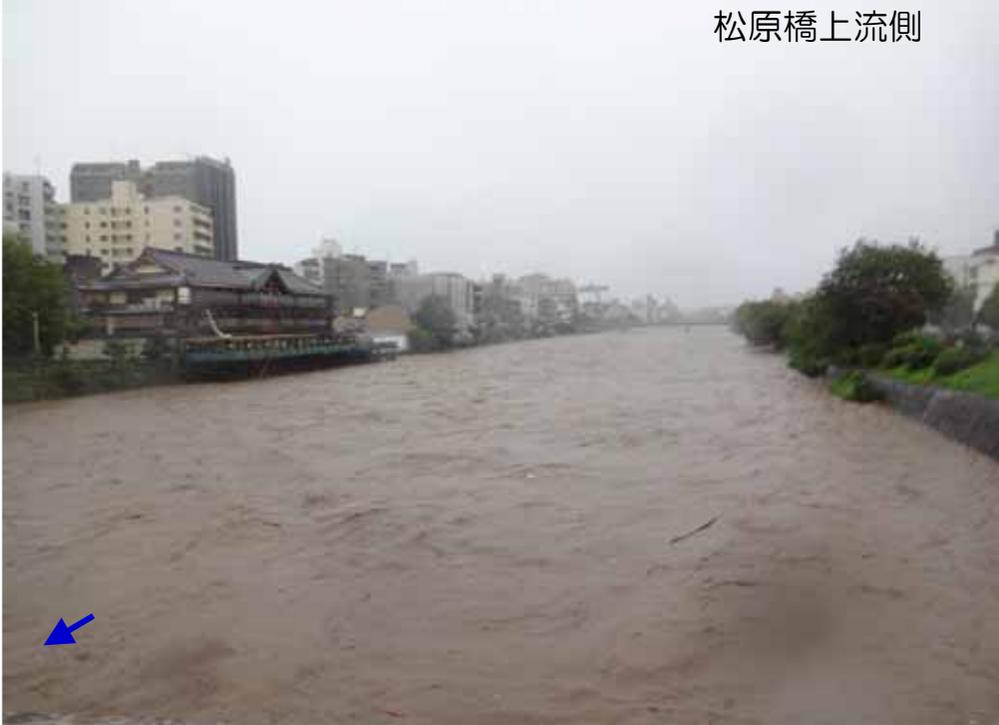
松原橋上流側

9月16日鴨川出水状況②

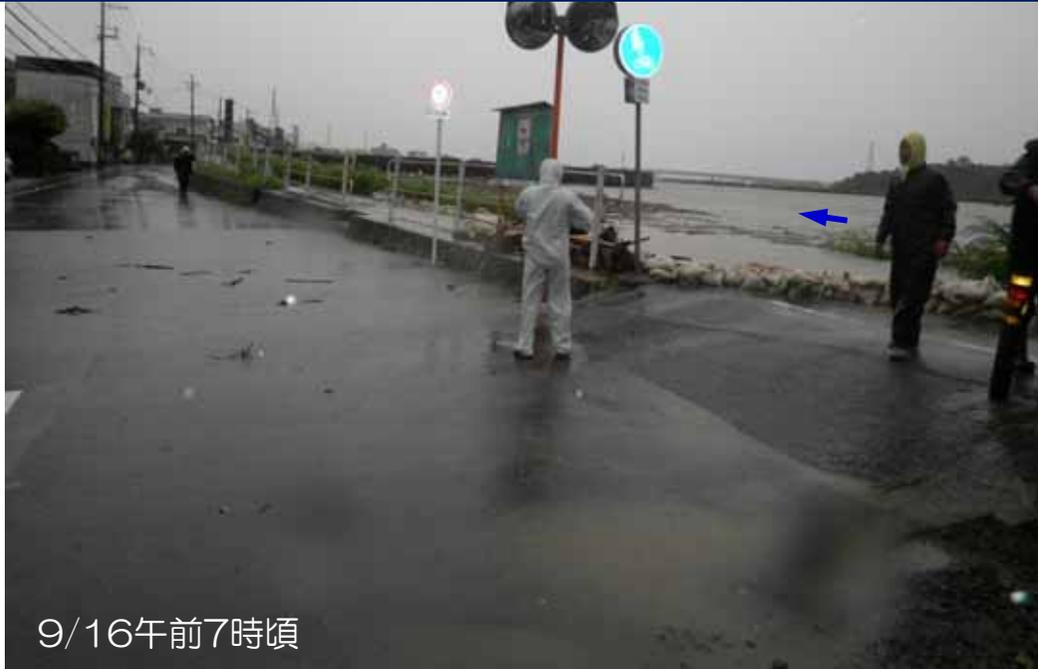
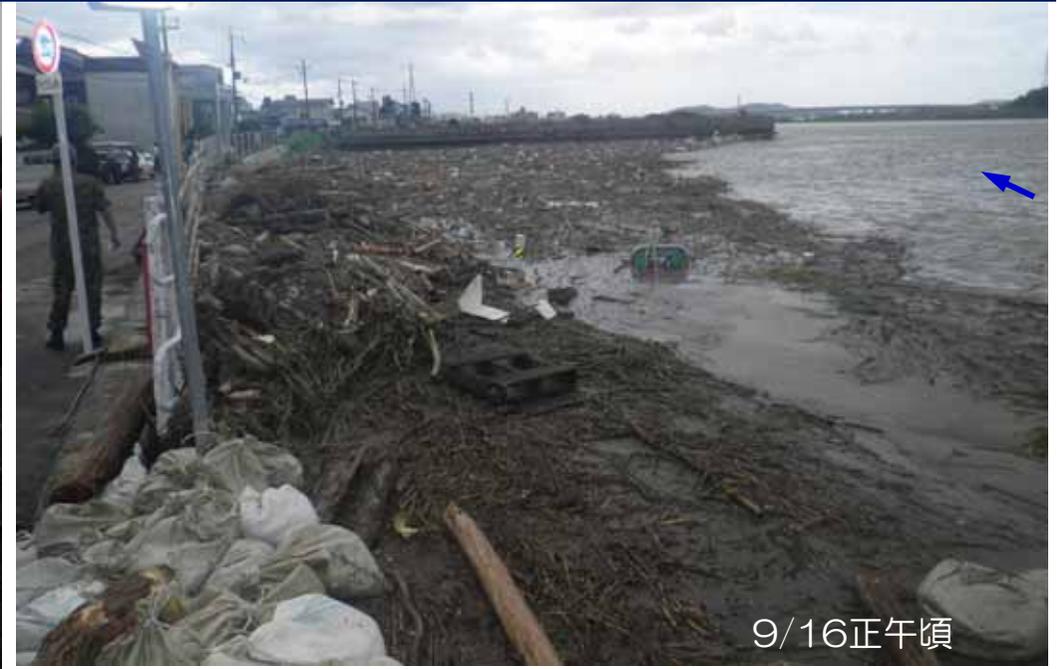
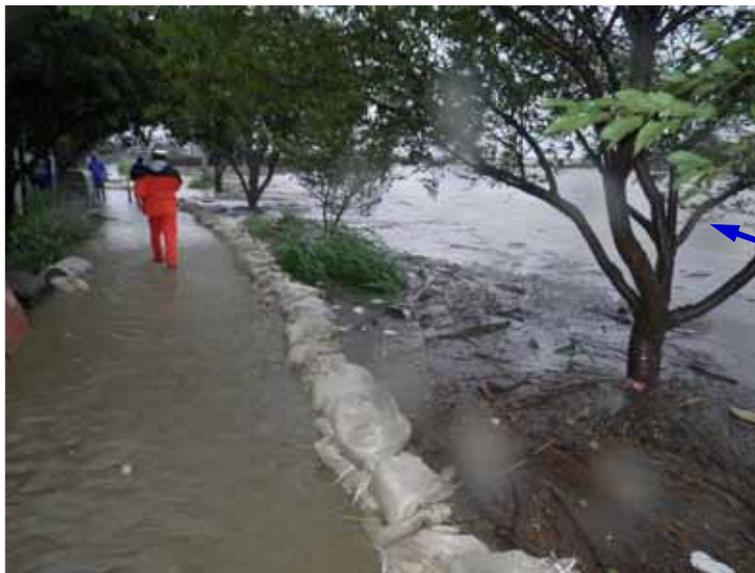
9月16日鴨川出水状況③ 龍門堰上流での溢水

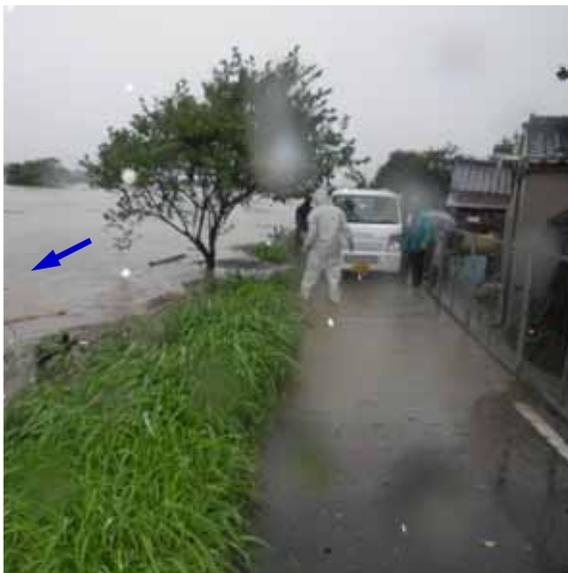
堤防からの溢水

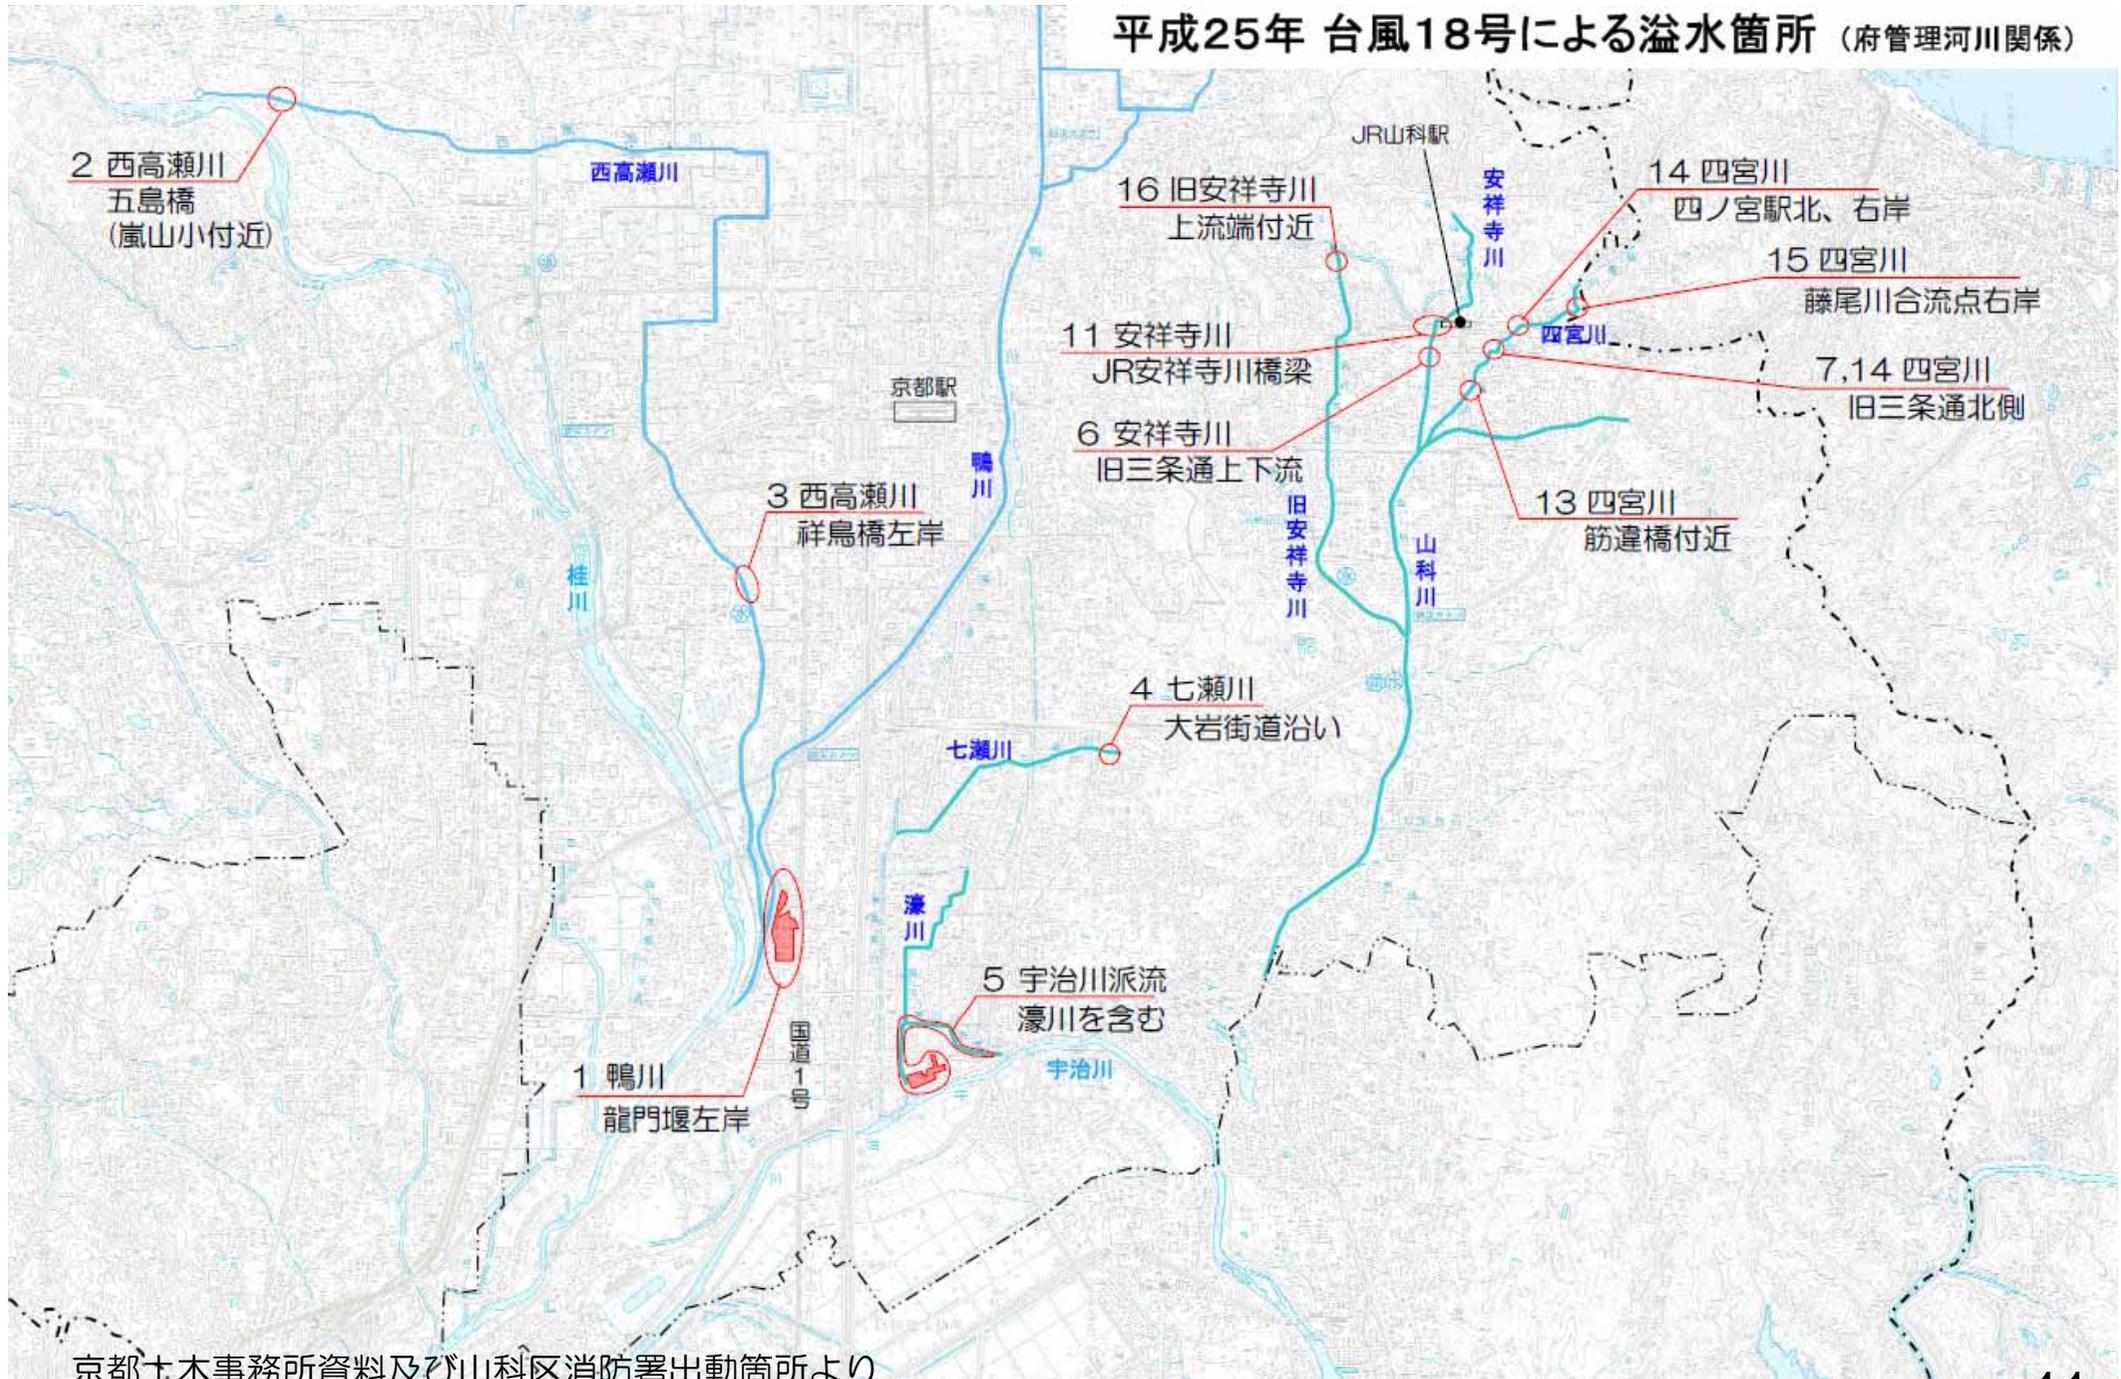
台風18号での京都市内の溢水箇所

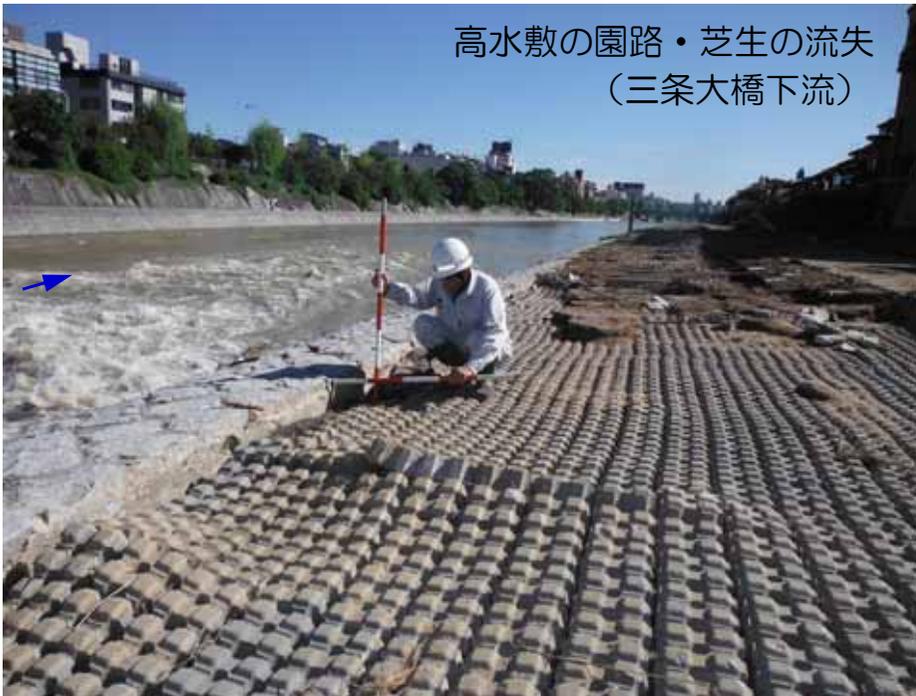
高水敷の園路・芝生の流失
(三条大橋下流)

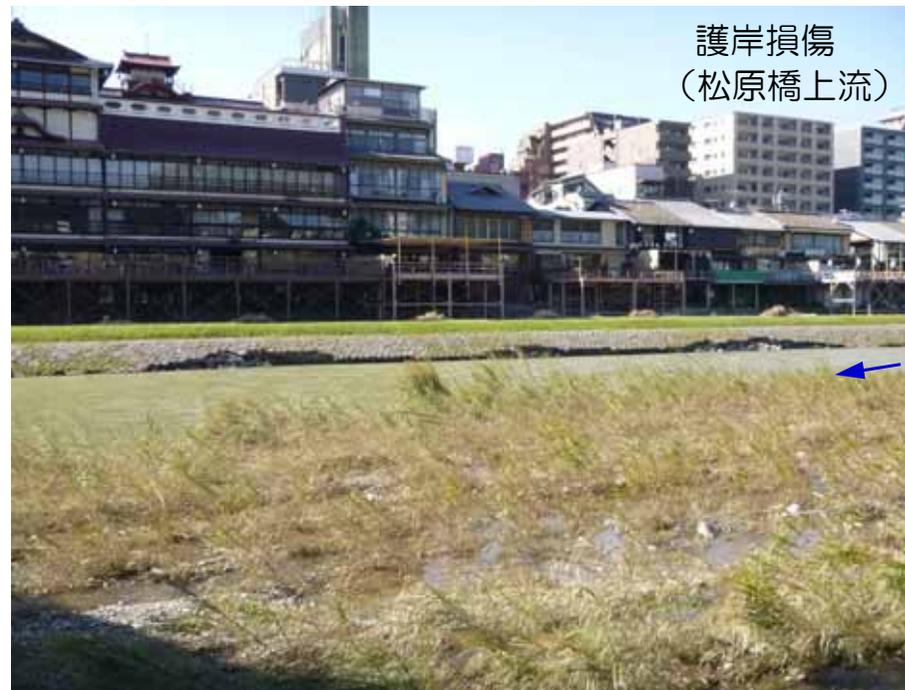
護岸損傷
(松原橋上流)

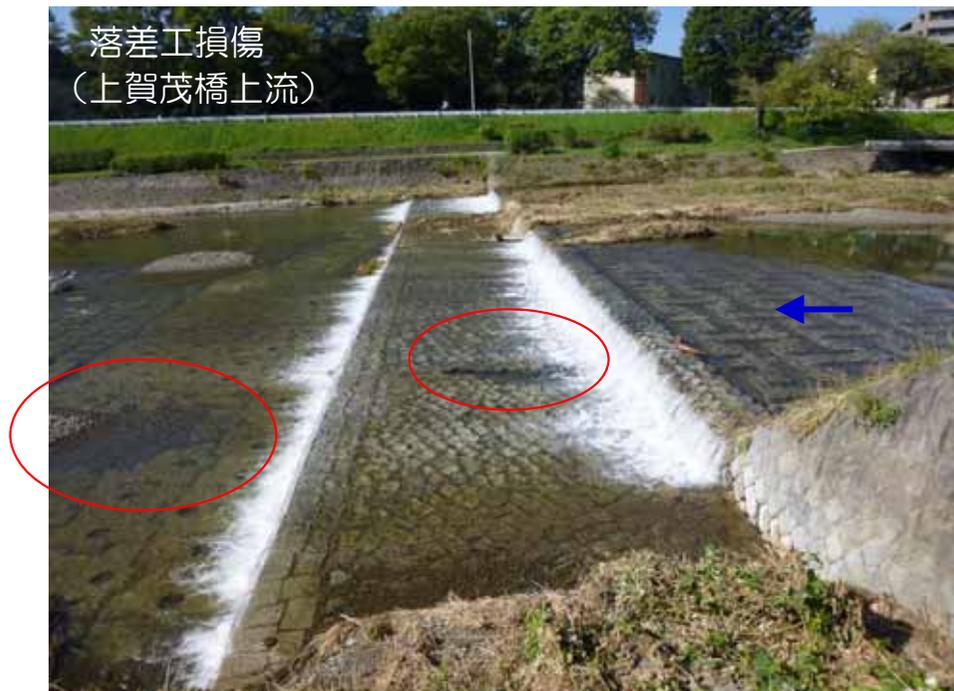
落差工損傷
(上賀茂橋上流)

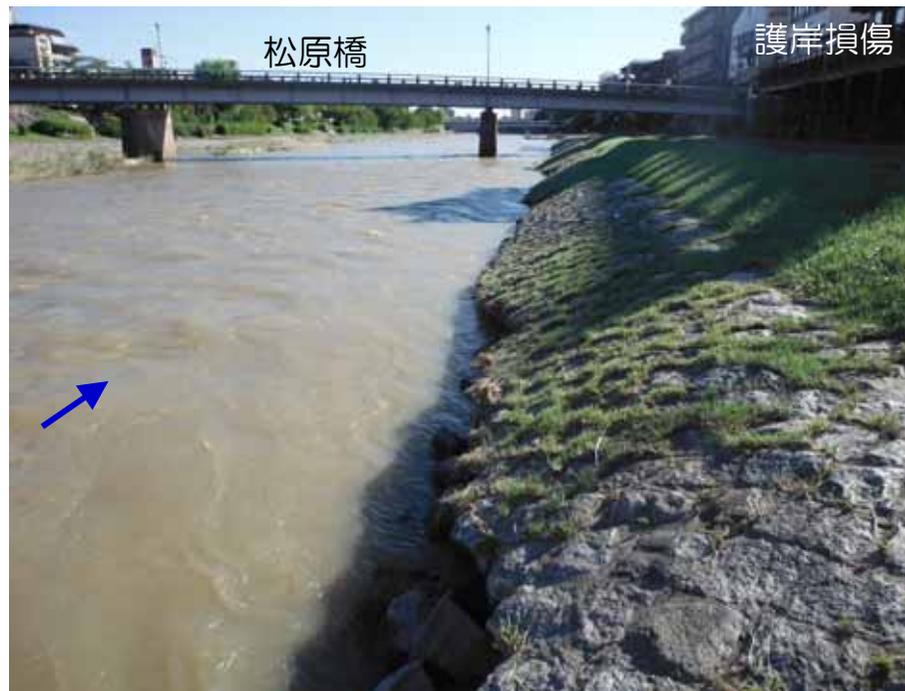
松原橋

護岸損傷

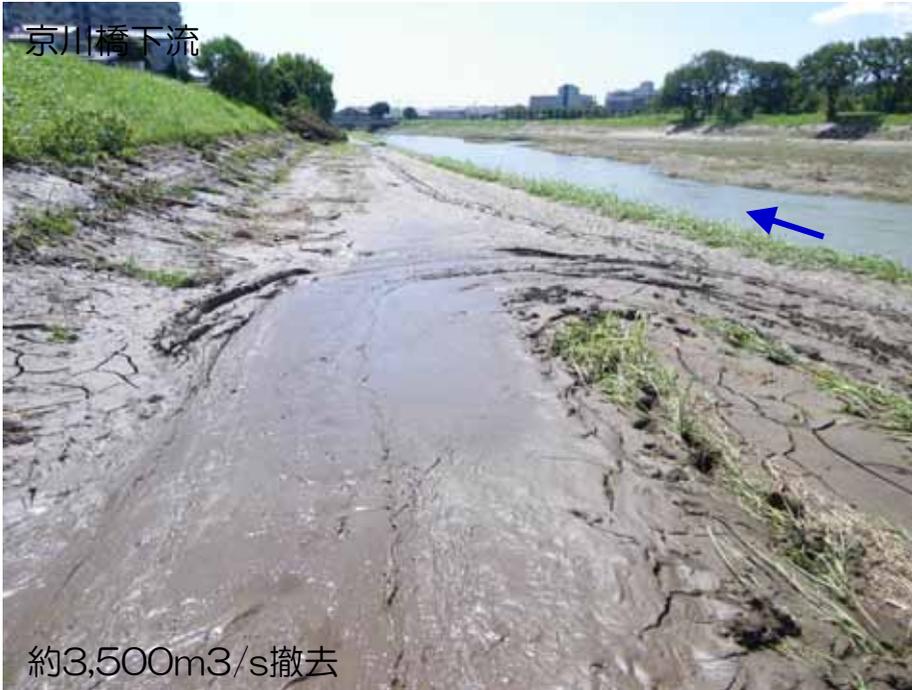
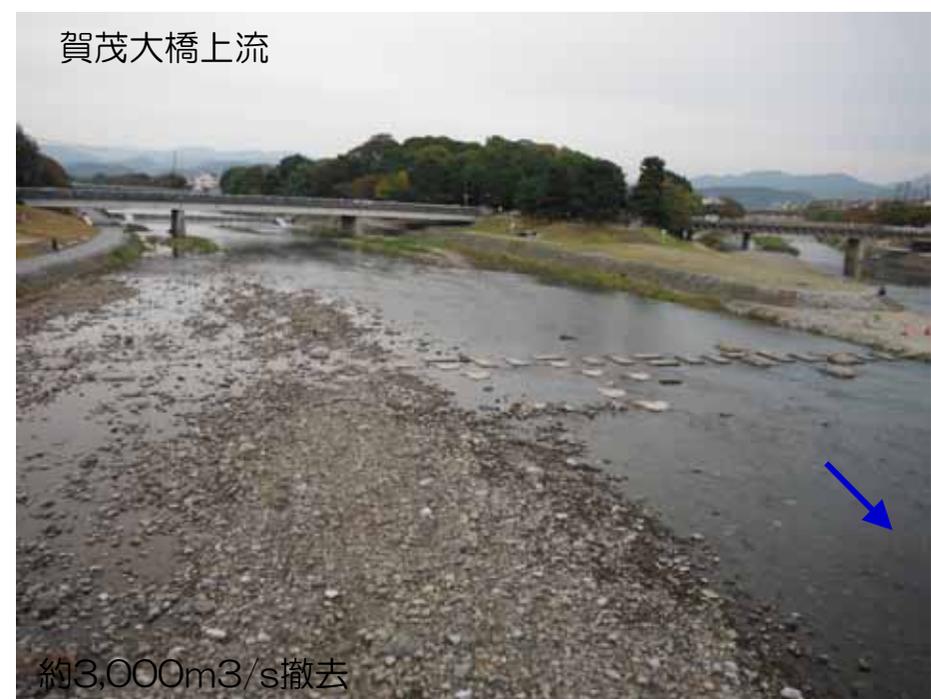
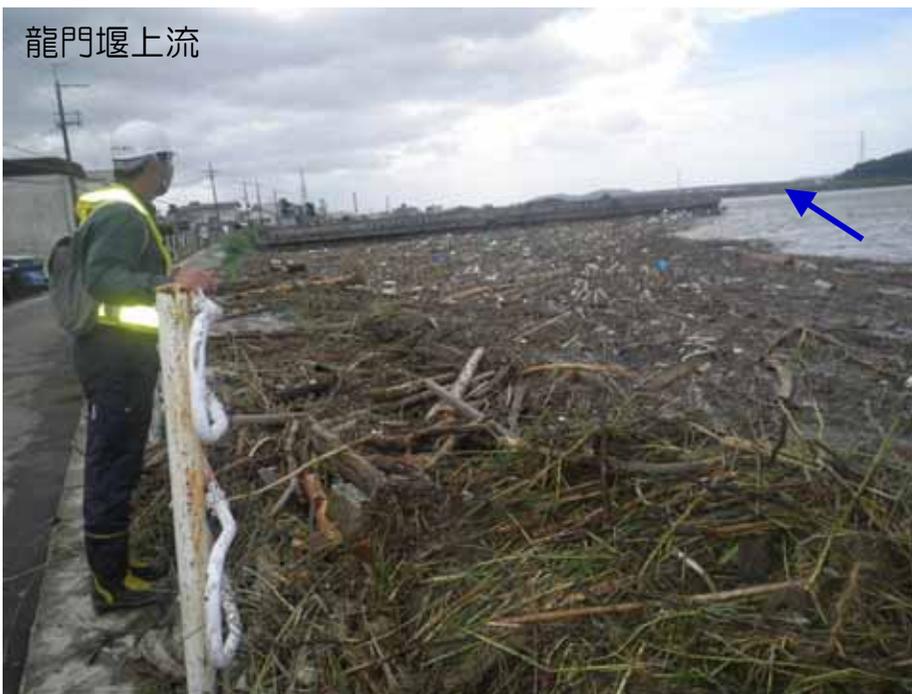
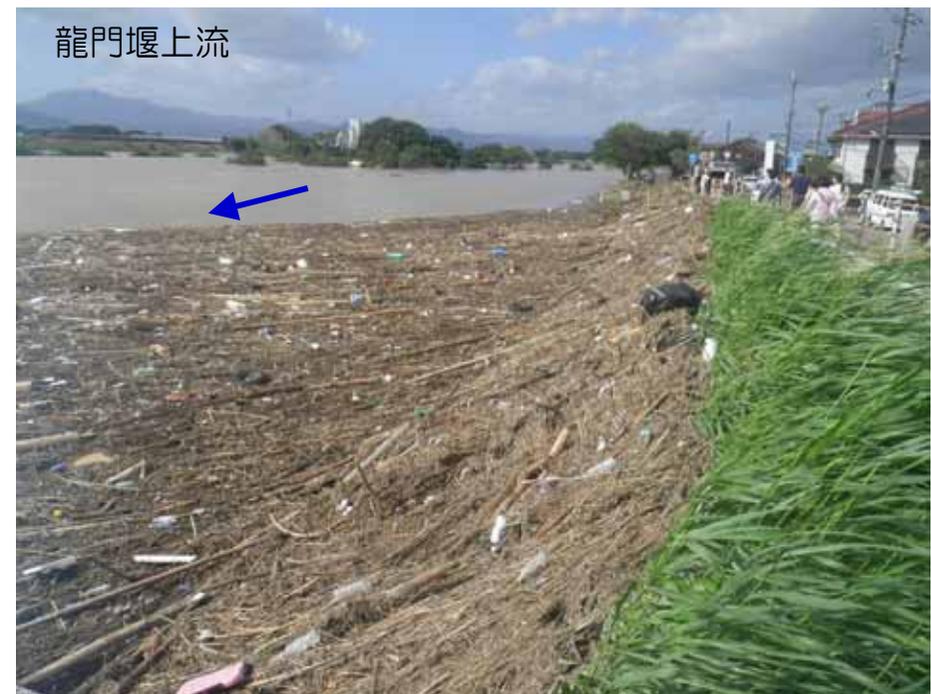
鴨川 流木・土砂堆積状況
