平成 29 年台風 21 号による被害について

平成 29 年 10 月 21 日～23 日

一般府道 八幡城陽線 こうづやばし 上津屋橋<通称 流れ橋>
(八幡市・久御山町)

平成29年台風18号による被害について

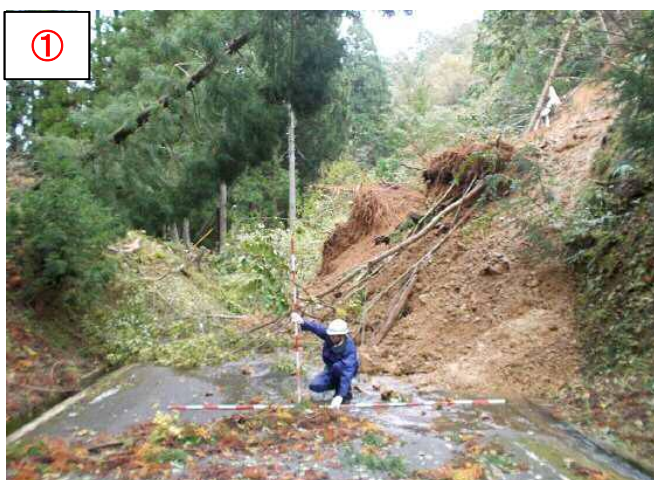
①

【場所】綾部市睦寄町大岩 (主) 舞鶴和知線
 【被災状況】法面崩壊 延長60m
 【復旧内容】法面工 150,000千円

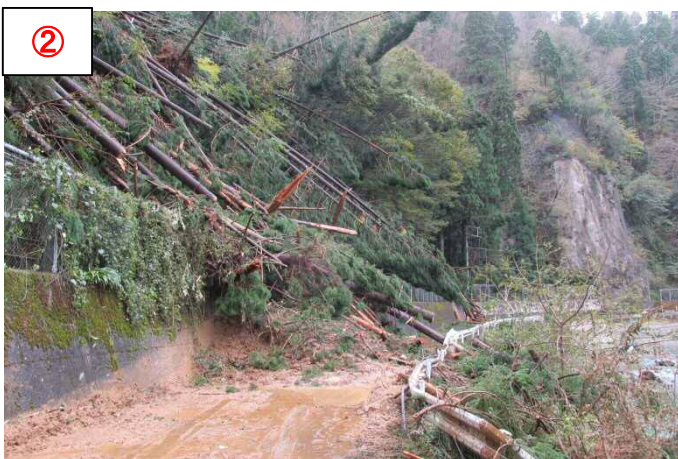
②

【場所】南丹市美山町白石 (主) 京都広河原美山線
 【被災状況】法面崩壊 延長120m
 【復旧内容】吹付法柵 120,000千円

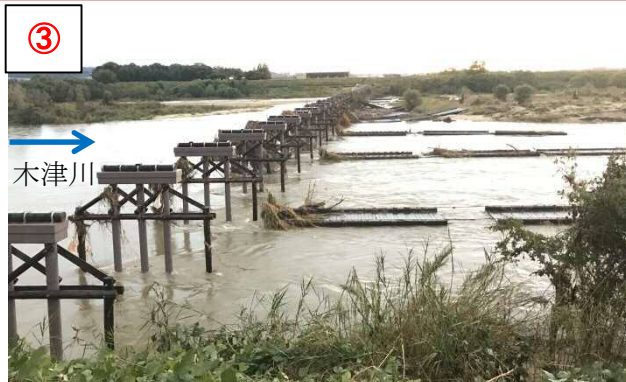
③

【場所】八幡市上津屋～久御山町佐山 (一) 八幡城陽線
 【被災状況】橋梁上部工流出 延長357m
 【復旧内容】上部工再据付 45,000千円

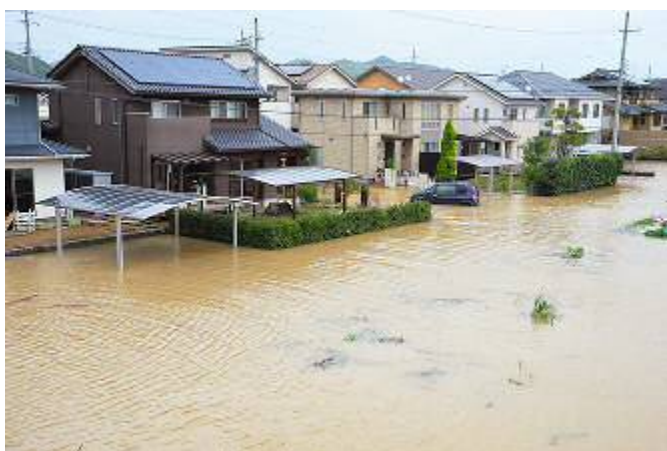
福知山市石原地区 浸水状況

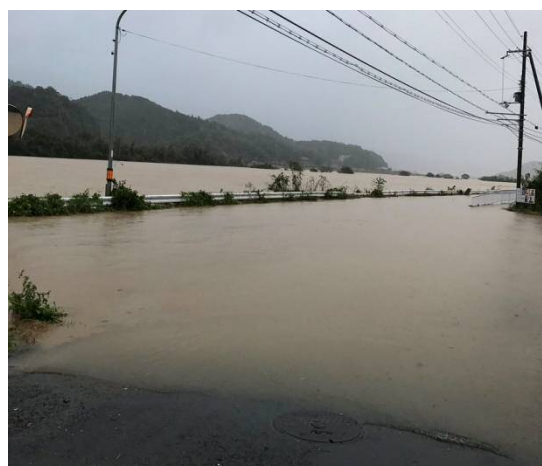
由良川増水に伴う国道175号浸水状況

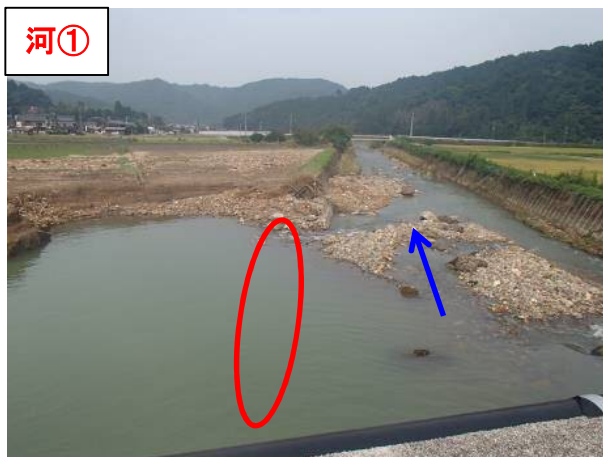
河①

【場 所】伊根町 二級河川 筒川
【被災状況】河岸浸食 延長 1,410m (14 箇所 22 工区)
【復旧内容】ブロック積工 566,500 千円

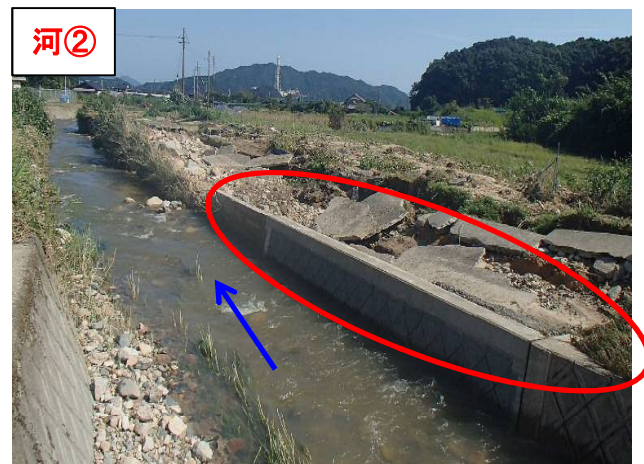
河②

【場 所】宮津市 二級河川 大雲川
【被災状況】河岸浸食 延長 535m (6 箇所 18 工区)
【復旧内容】ブロック積工 260,000 千円

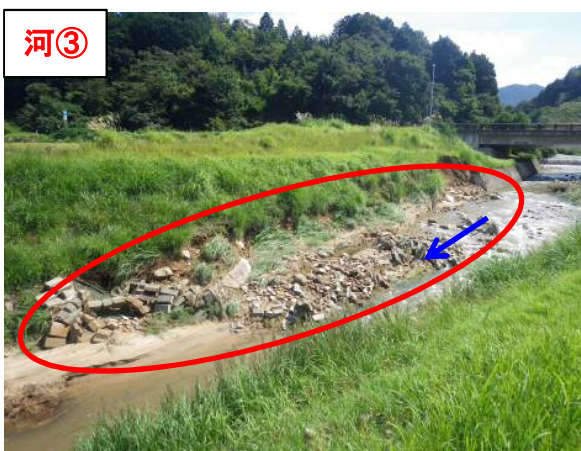
河③

【場 所】京丹後市 二級河川 佐濃谷川
【被災状況】河岸浸食 延長 691m (15 箇所 21 工区)
【復旧内容】ブロック積工 239,000 千円

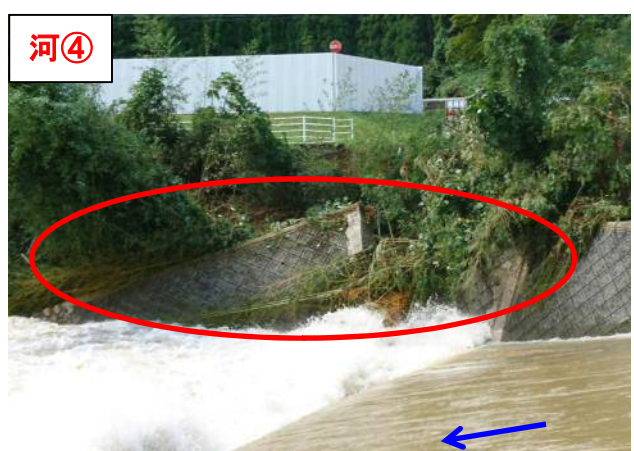
河④

【場 所】福知山市 一級河川 宮川
【被災状況】河岸浸食 延長 150m (1 箇所 1 工区)
【復旧内容】ブロック積工 45,000 千円

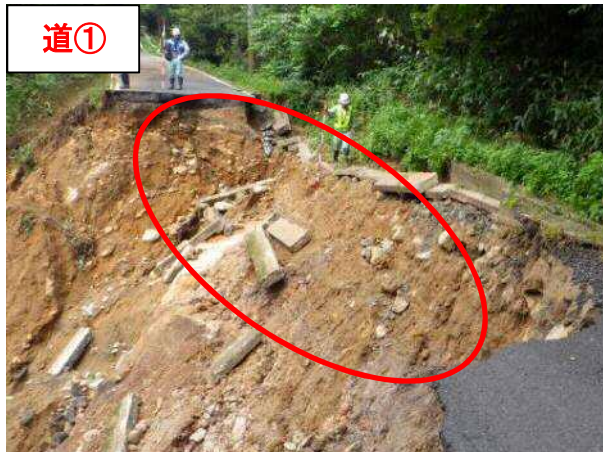
道①

【場 所】きょうたんごし いねちょう 京丹後市・伊根町 (一) きゆうそいねせん 久僧伊根線
 【被災状況】車道欠壊 延長 234m (7 箇所 7 工区)
 【復旧内容】擁壁工・盛土 204,000 千円

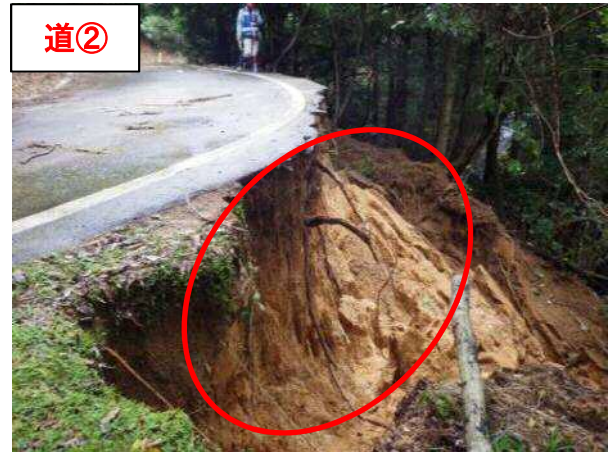
道②

【場 所】よさのちょう なかふじかやせん 与謝野町 (一) 中藤加悦線
 【被災状況】路肩欠壊 延長 20m (1 箇所 4 工区)
 【復旧内容】大型ブロック 20,000 千円

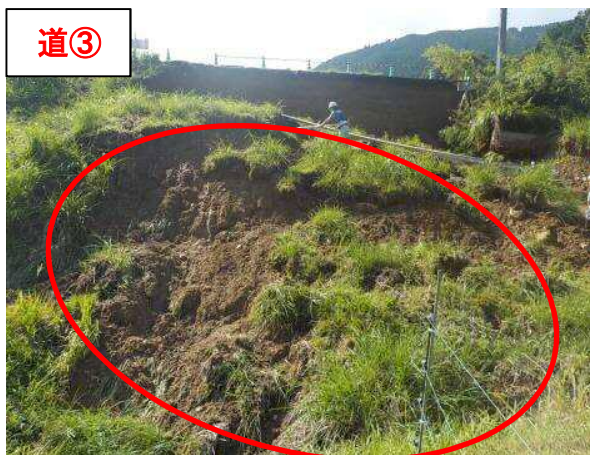
道③

【場 所】ふくちやまし しものじょうかみかわぐちいしやじょうせん 福知山市 (一) 下野条上川口停車場線
 【被災状況】法面崩壊 延長 73m (3 箇所)
 【復旧内容】吹付法柁 45,000 千円

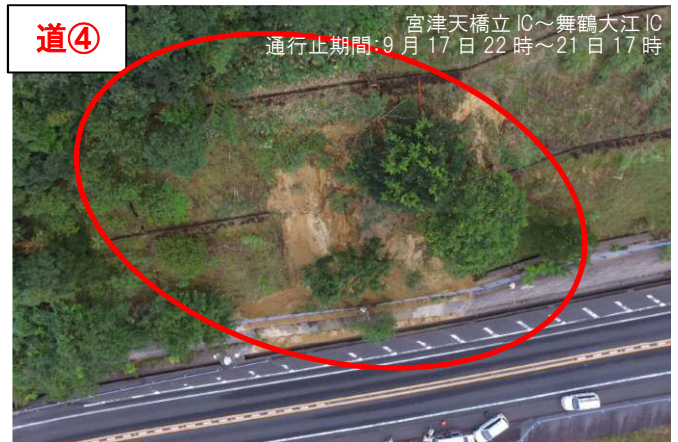
道④

みやづし きょうとじゅうかんじどうしやどう
 【場 所】宮津市 京都縦貫自動車道 (国道 478 号)
 【被災状況】法面崩壊 延長 35m (2 箇所 2 工区)
 【復旧内容】吹付法柁 100,000 千円

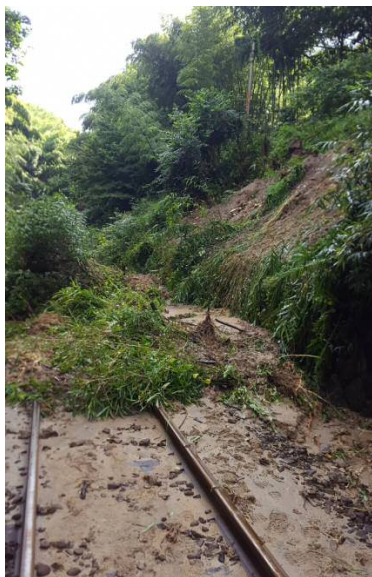
⑤ 網野～夕日ヶ浦木津温泉
【被災状況】バラスト流出、岡田第二踏切警報器倒壊

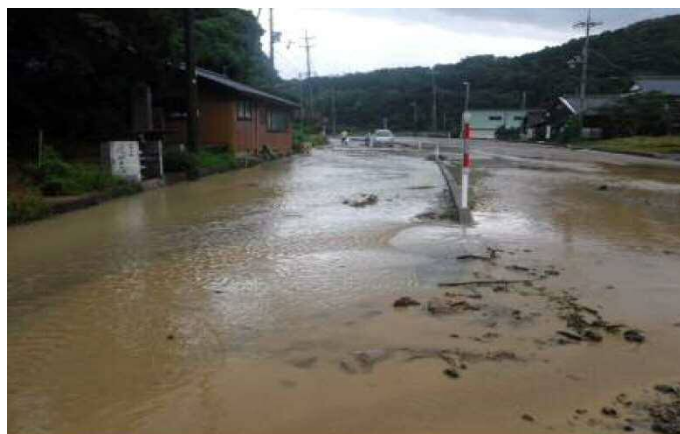
国道178号道路冠水状況（京丹後市網野町木津地区）

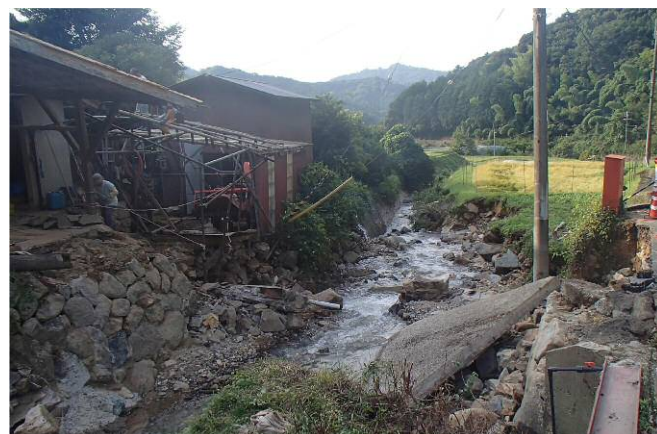
二級河川狩場川被災状況（宮津市新宮地区）

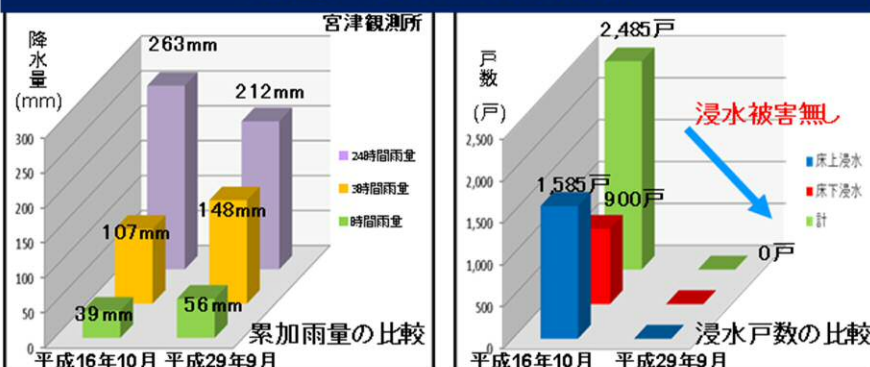
平成16年台風23号と平成29年台風18号の雨量、浸水戸数の比較

- 平成16年の台風23号で約2,500戸の家屋浸水被害が発生（床上浸水1,585戸、床下浸水900戸）
これを受け、平成16年度～平成23年度に「河川激甚災害対策特別緊急事業」で抜本的な河川改修を実施
- 平成29年9月の台風18号においては、平成16年出水時と同等の雨量が観測されたが、河川激甚災害対策特別緊急事業における河道改修により、整備前と比べて約1.7mの水位を下げることで、家屋浸水はゼロとなり浸水被害解消
- 大手川沿いでイベントも頻繁に開催されるなど、更に地元で愛される魅力ある河川に
