平成26年8月豪雨(8月16～17日)の状況について

京都府

平成26年8月29日

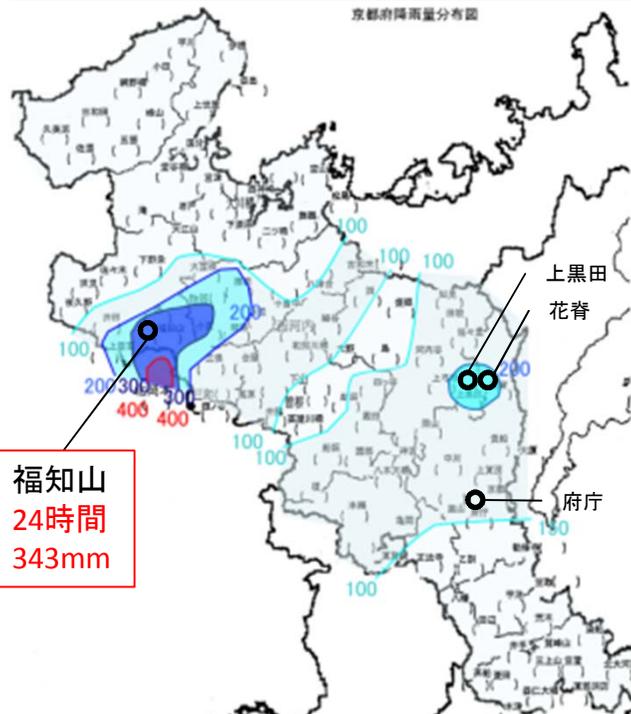
平成26年8月豪雨(8月16日～17日) (24時間最大雨量)

福知山
24時間
343mm

観測所	60分最大雨量 ※1	24時間最大雨量 ※2
福知山(府)	75mm	343mm
府庁(府)	83mm	168mm
花脊(府)	98mm	252mm
上黒田(府)	80mm	226mm

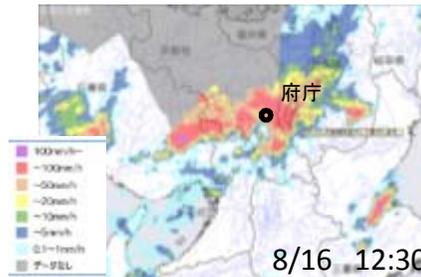
8/16 12:30

Xバンドレーダー雨量

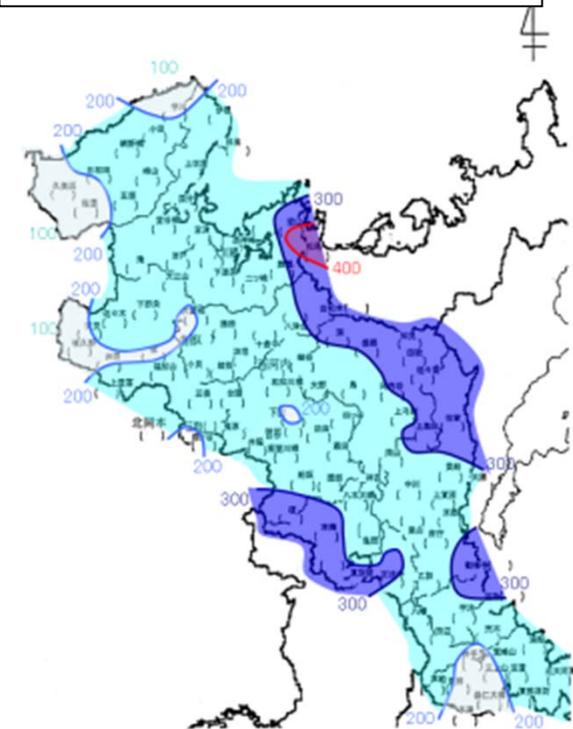
平成25年台風18号 9月15～16日
(24時間最大雨量)

- ・長時間、広範囲に時間30～40mmの雨が降り続いた
- ・府内ほぼ全域で日雨量200mmを超えた

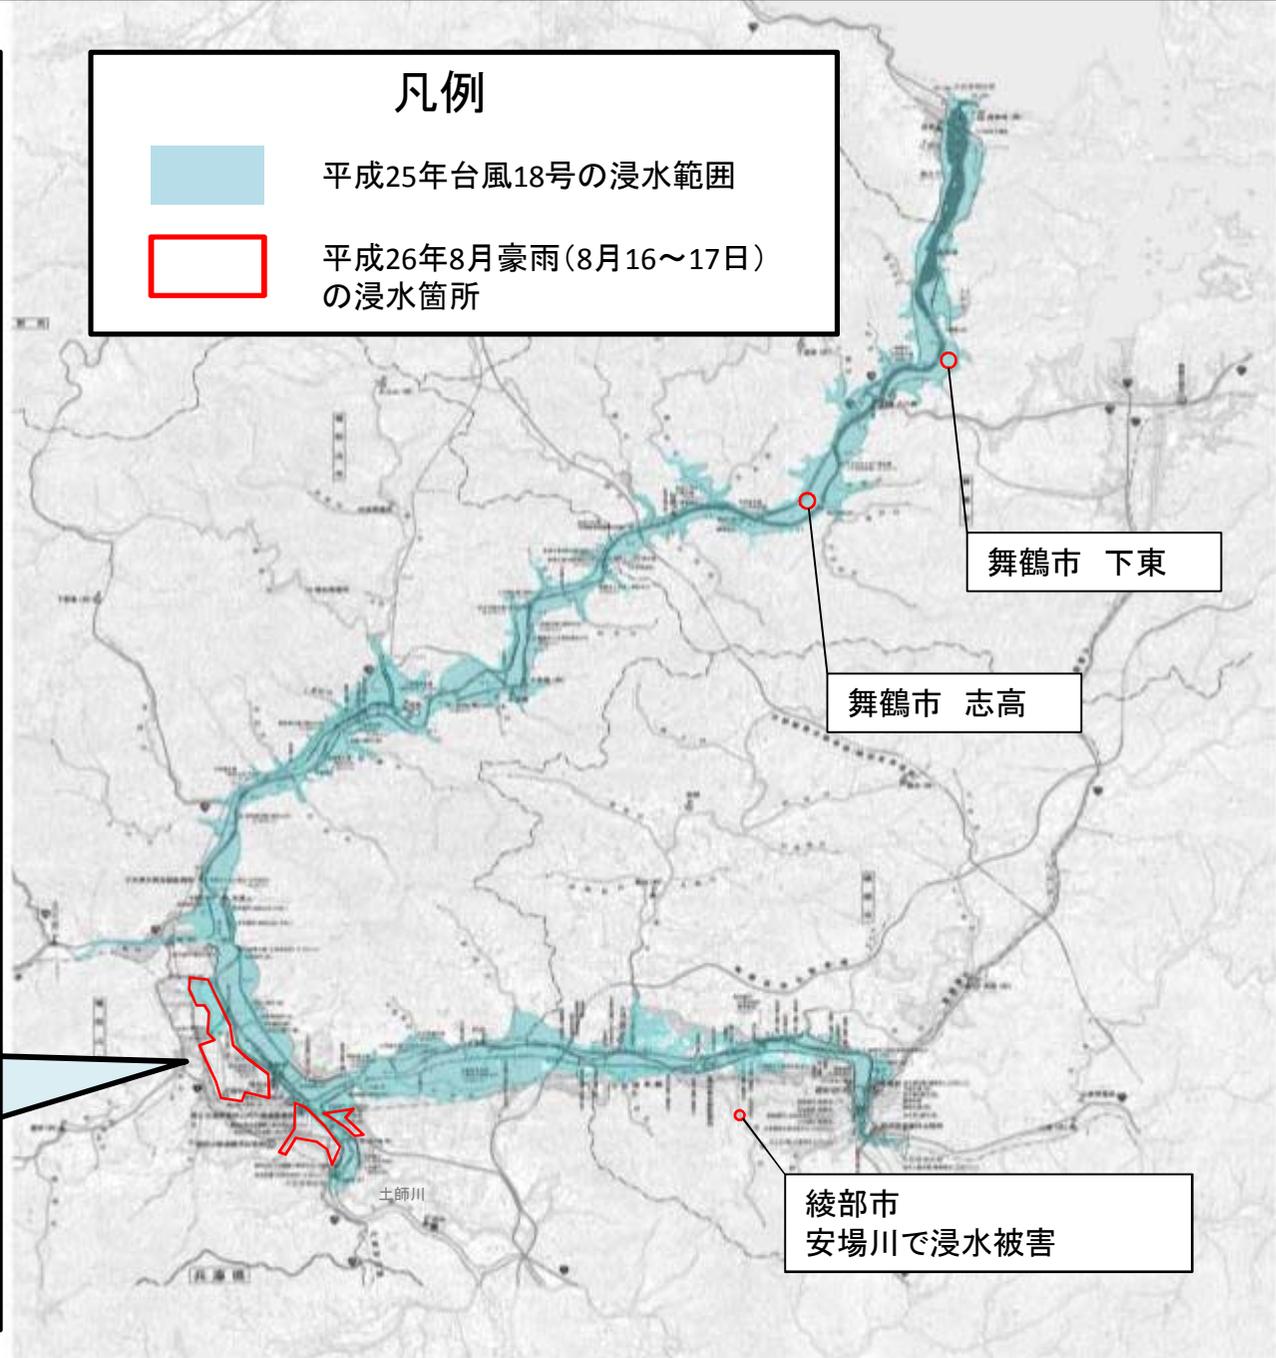
平成26年8月豪雨(8月16日～17日)での水位

- ◇由良川本川に加えて土師川流域からの洪水が合わさり、長い時間洪水が継続
- ◇由良川水位の高いとき(17日0時以降、ピーク17日6時頃)に支川(弘法川、法川等)のピーク洪水が合流

総雨量 346mm
 (16日5時～17日8時までの27時間)
 時間最大雨量 62mm (17日3時～4時)
 60分最大雨量 75mm (17日3:20～4:20)

福知山観測所 6.45m
 (17日6:30 水位計読取值)
 ※福知山観測所ピーク時前後欠測

天津上観測所 8.67m
 (17日6:10)

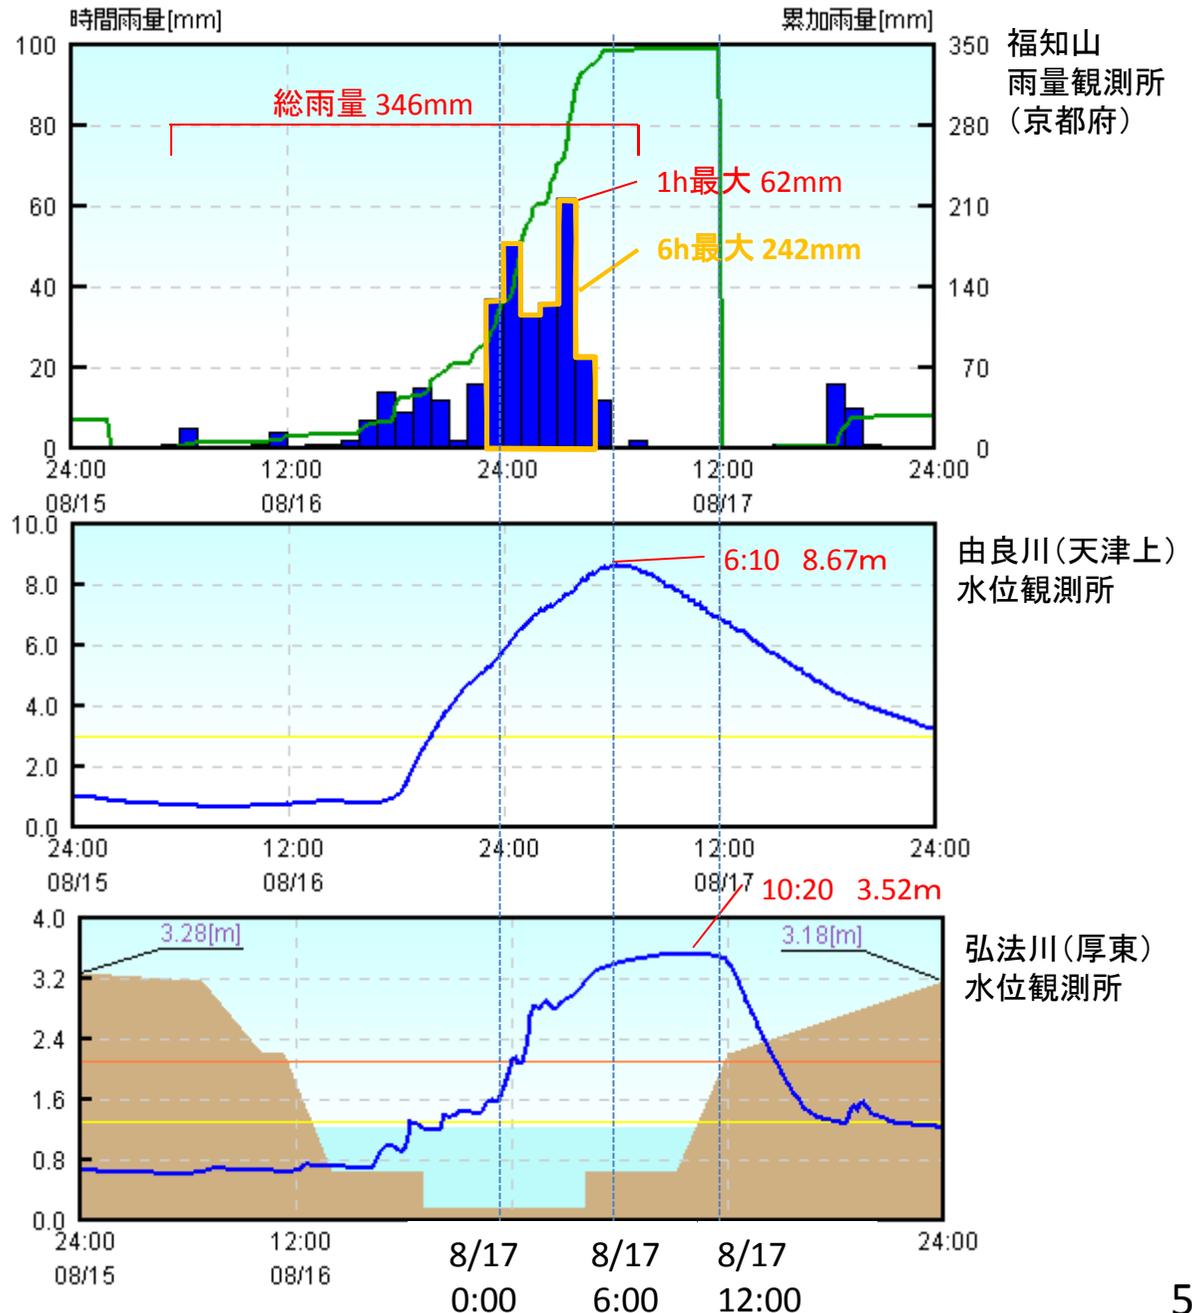
平成26年8月豪雨(平成26年8月16~17日)における福知山市街地の浸水状況

浸水面積: 750ha
 床下浸水: 1,183戸
 床上浸水: 1,324戸
 合計: 2,507戸
 平成26年8月23日時点

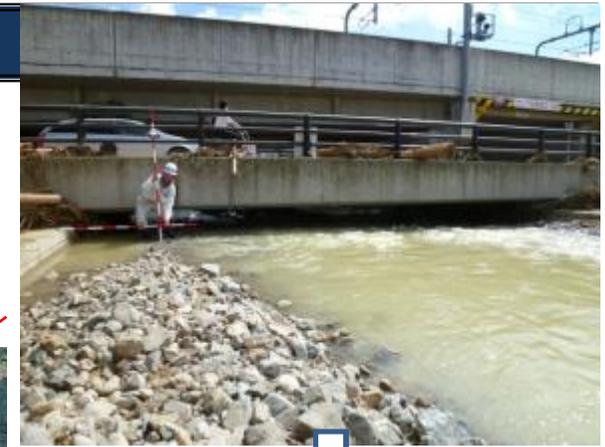
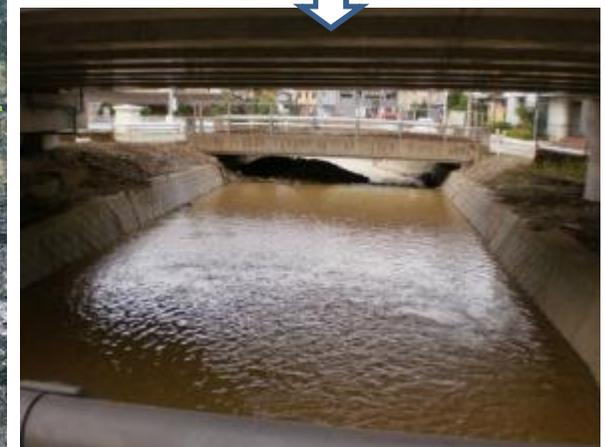
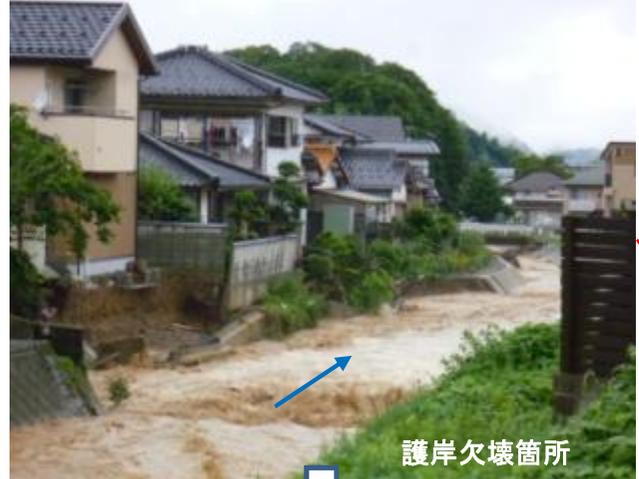
＜弘法川＞
JR高架側道橋付近
河道に土砂堆積

掘削状況(8月28日)

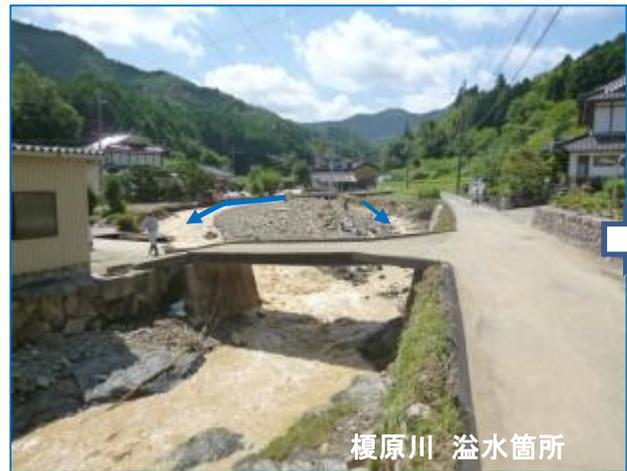
榎原川 溢水箇所

＜和久川支川榎原川＞約80m決壊 河道修復 (8月22日完了)
