流下物一覧

弥陀次郎川 被災直後の破堤周辺流下物復元 平面図

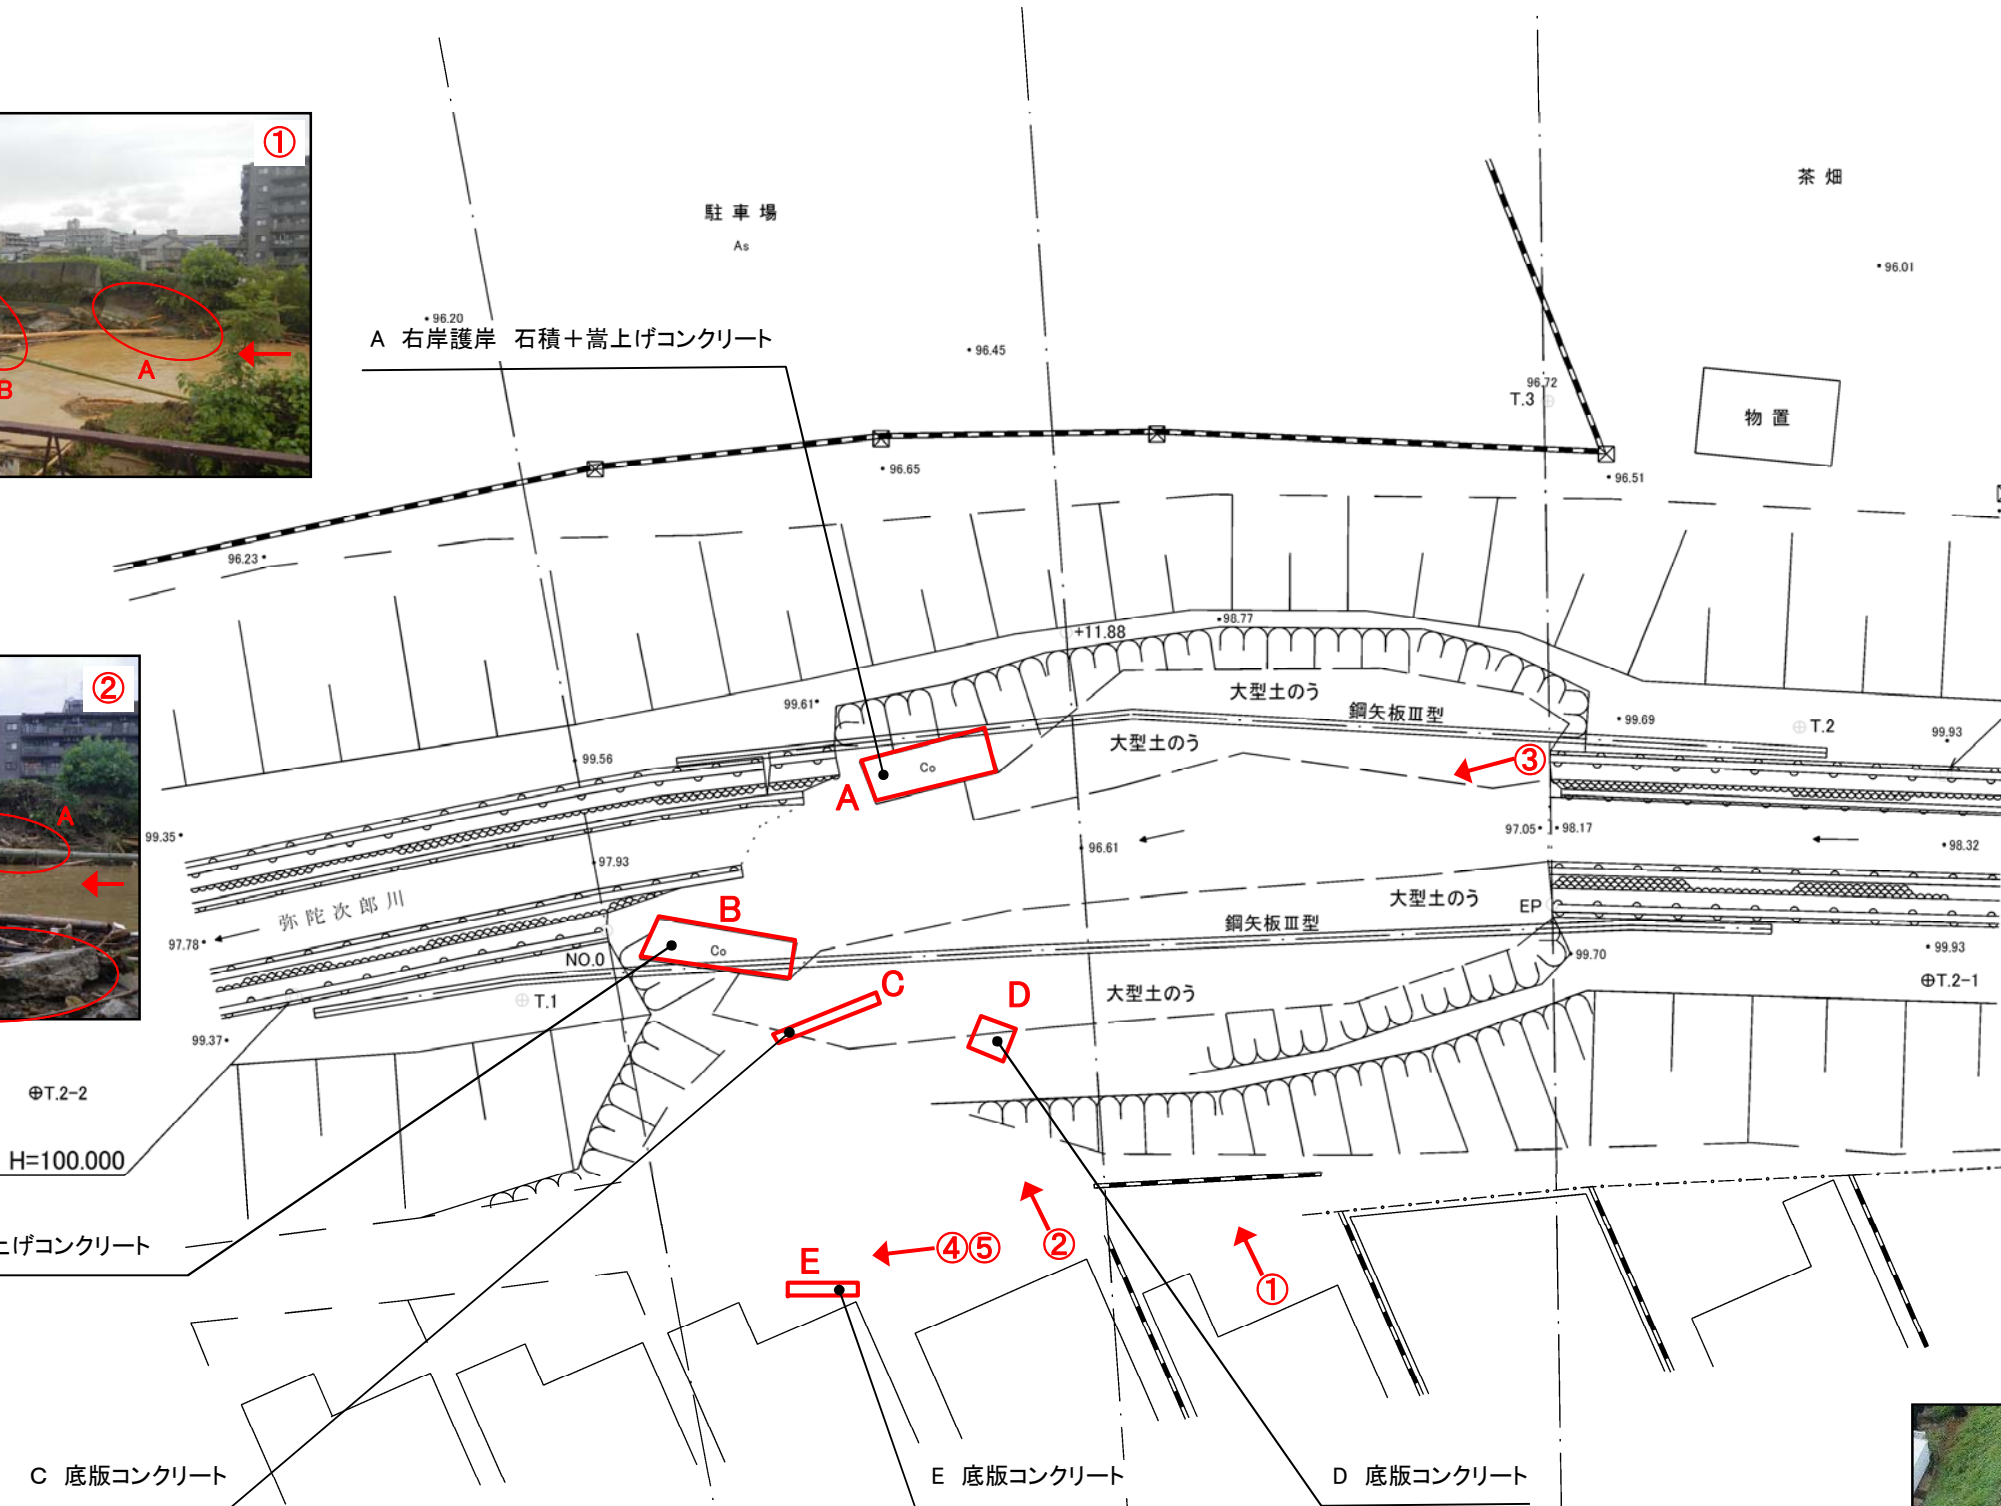
A 右岸護岸 石積+嵩上げコンクリート

B 左岸護岸 石積+嵩上げコンクリート

C 底版コンクリート

E 底版コンクリート

D 底版コンクリート
