平成26年8月豪雨による 浸水被害の調査・分析

平成26年11月20日

近畿地方整備局

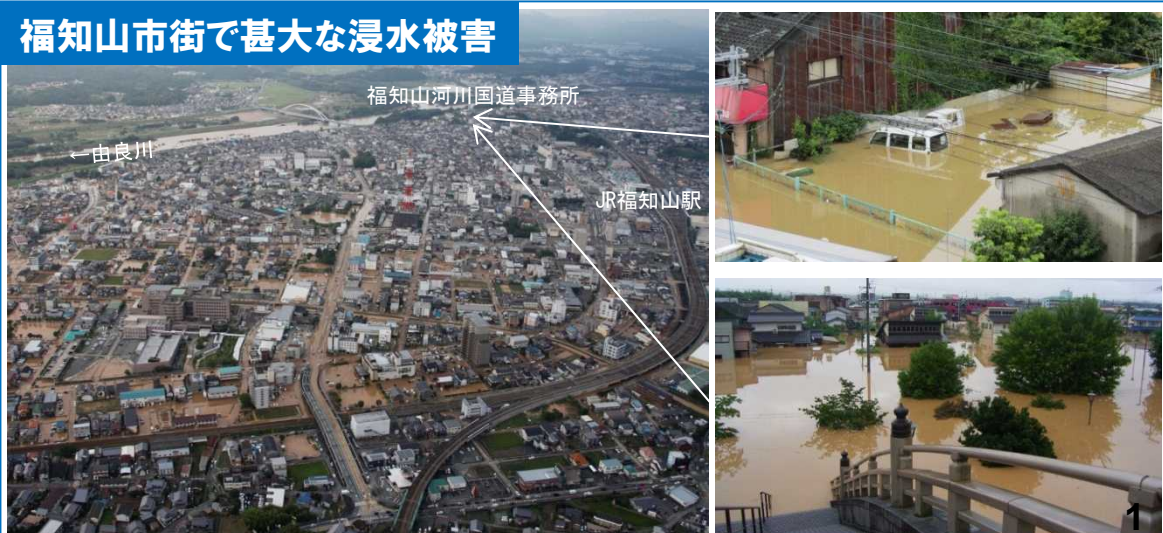
平成26年8月16日～17日集中豪雨について

- ・ 福知山市街地を中心に集中的に降雨があり、福知山観測所において観測以来最大の335mm/2日を記録。
- ・ 局地的、集中的で激甚な豪雨であった。

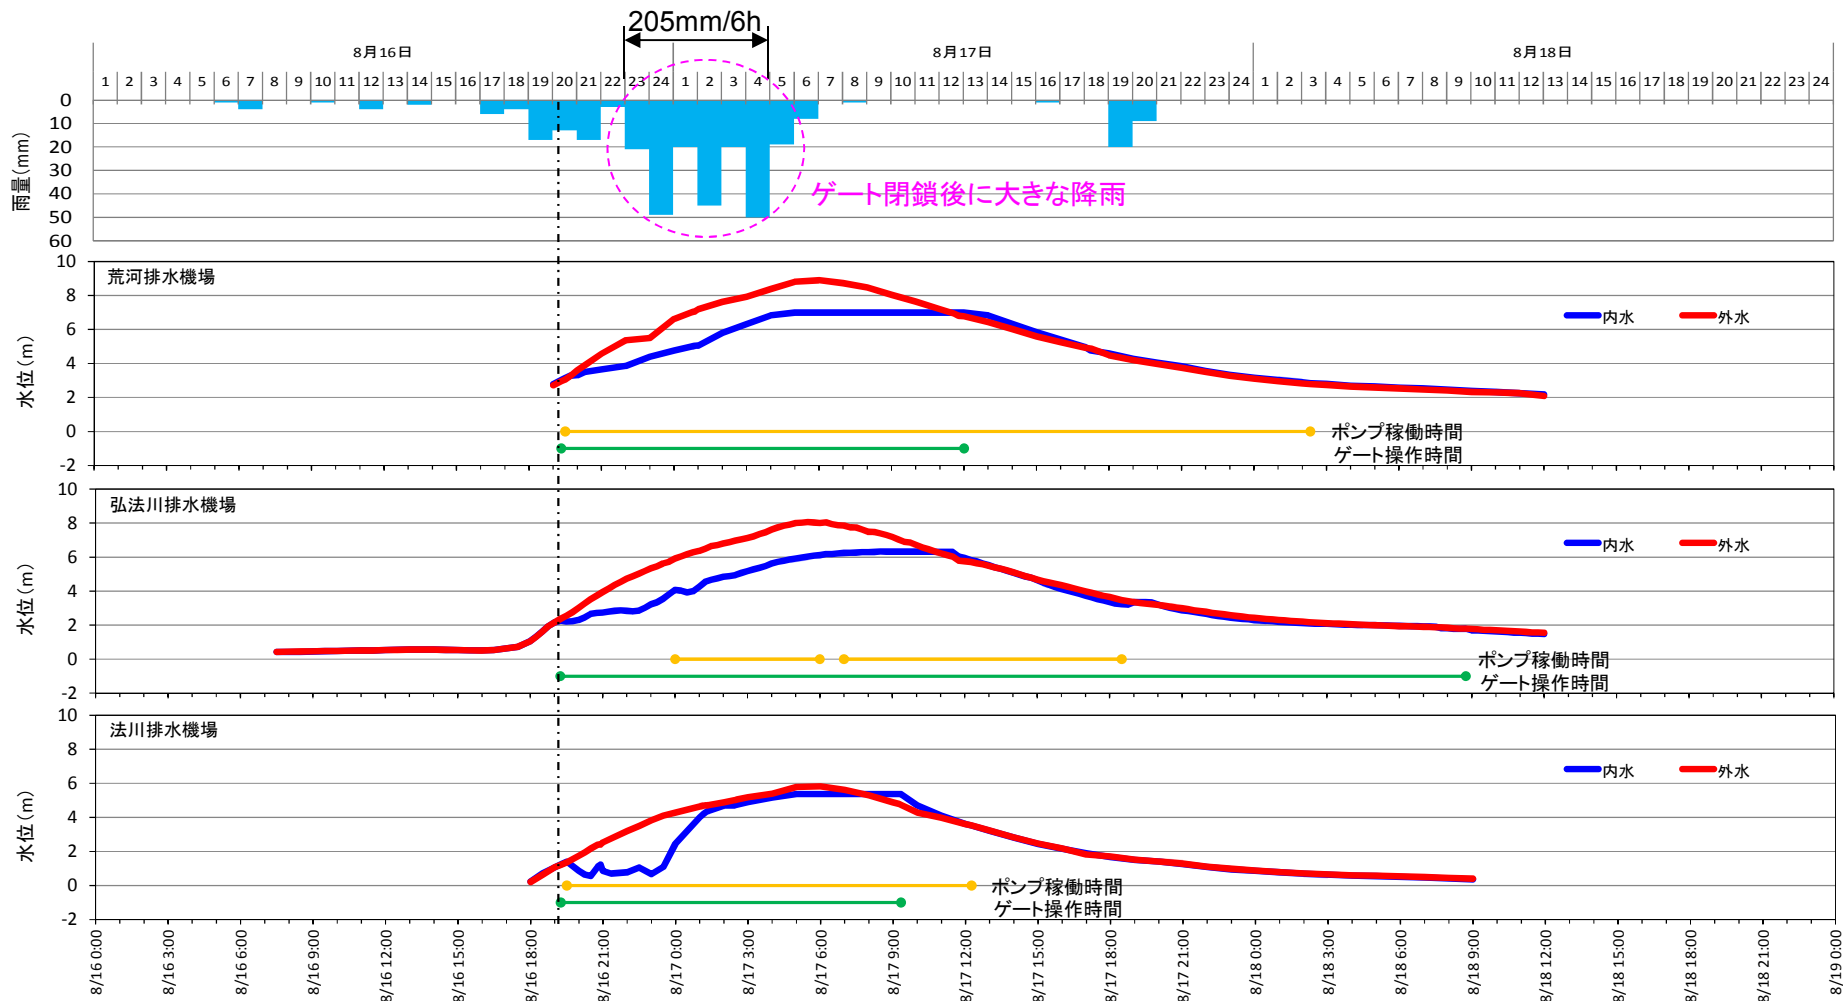
平成26年8月16日～17日集中豪雨について

- 由良川で外水位が高く、樋門を閉鎖している間に、福知山市街で50^{mm}/h級の降雨が続いたため、内水を排除しきれない状況となった。

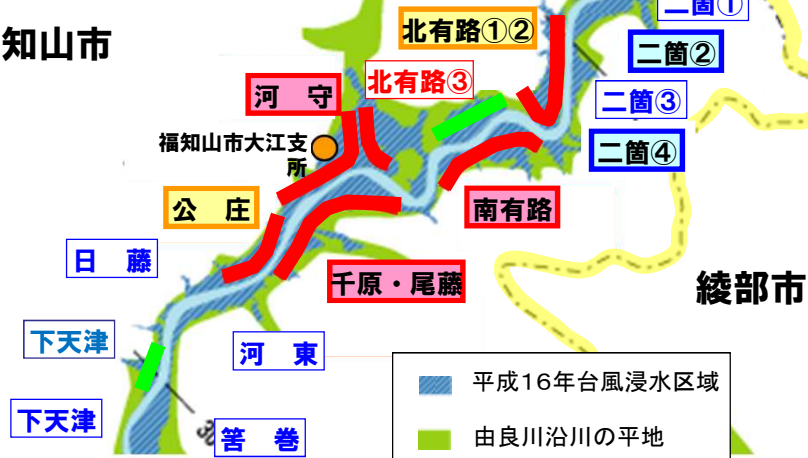
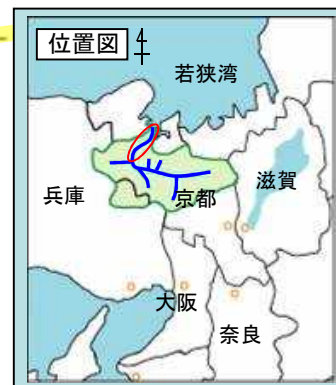
- 平成16年台風23号洪水を受け、由良川の下流部では、これまで「緊急水防災対策事業」として、輪中堤4地区（全7地区）、宅地嵩上げ102戸（全体133戸）を整備済で、残る地区の今年度事業完成を目指して整備中。
- 平成25年台風18号洪水を受け、「緊急的な治水対策事業」は、概ね10年以内で完成、被害の甚大な地区は概ね5年の完成を目指し、平成25年度より事業実施中（22地区）。
- 上記のとおり、由良川本川及び福知山市街地では一定の整備を着実に実施してきている。

緊急水防災対策対象地区
※S57規模降雨で浸水する18地区

- 輪中堤(7地区)
- 宅地嵩上げ(7地区)
- 輪中堤及び嵩上げ(4地区)
- 輪中堤法線

緊急的な治水対策対象地区
※HWL以下の家屋がある22地区

- 輪中堤(3地区)
- 宅地嵩上げ(19地区)
- 輪中堤法線

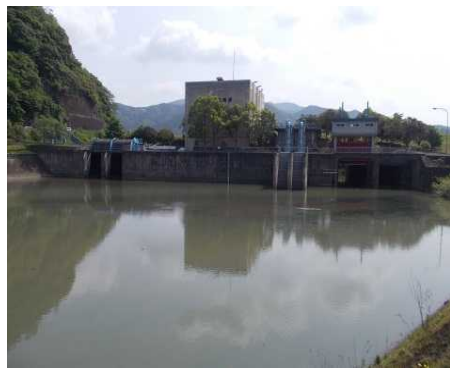
| | 荒河排水機場 |

| 施設規模 | 10m ³ /s |
| ポンプ形式・規模 | 口径1,500mm 縦軸斜流ポンプ 5m ³ /s×2基 |
| 完成時期 | S55 1号機完成 H 6 2号機完成 |

- ・ 由良川では、これまでに荒河排水機場、法川排水機場並びに弘法川救急排水ポンプ設備を順次整備し、内水排除機能を強化。
- ・ 法川、弘法川の下流部では河川改修を実施。

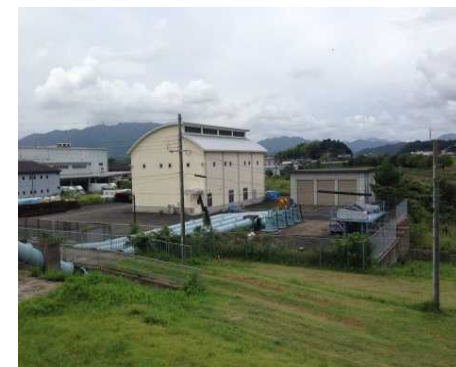
| | 弘法川排水機場 |

| 施設規模 | 5m ³ /s |
| ポンプ形式・規模 | 口径800mm コラム形水中モータポンプ 1.25m ³ /s×4基 |
| 完成時期 | H13 完成 |

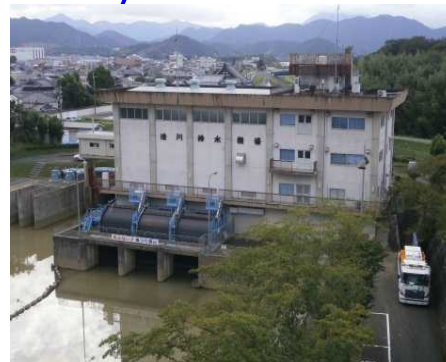
| | 法川排水機場 |

| 施設規模 | 12m ³ /s |
| ポンプ形式・規模 | 口径1,350mm 縦軸斜流ポンプ 4m ³ /s×3基 |
| 完成時期 | S52 1号機完成 H 6 2号機完成 H12 3号機完成 |

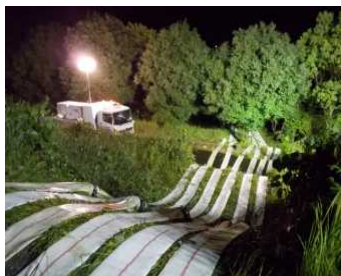
- 福知山市荒河地先
 - ・ 排水ポンプ車 4台
(排水量 約32,430 m^3)
 - ・ 照明車 1台

- ・ 今次豪雨では、整備局管内の排水ポンプ車、照明車を集中的に投入し、応急対応を実施。
- ・ 排水機場等3箇所及び排水ポンプ車15台、照明車8台を使用した内水排除を実施し、総排水量約195万 m^3 (25mプール約5,400杯分)を排水。

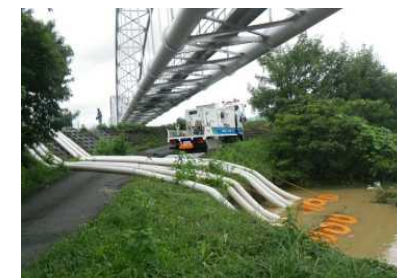
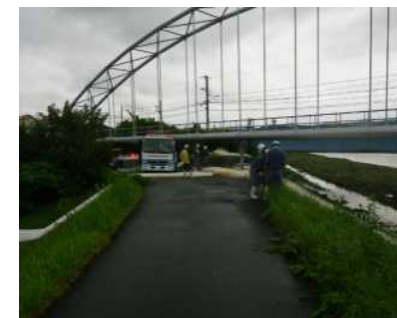
応急対応の実施状況

- 荒河排水機場
 - ・ 排水ポンプ 2基
(排水量 約922,800 m^3)

- 弘法川排水機場
 - ・ 排水ポンプ 4基
(排水量 約315,300 m^3)

- 法川排水機場
 - ・ 排水ポンプ 3基
(排水量 約585,120 m^3)

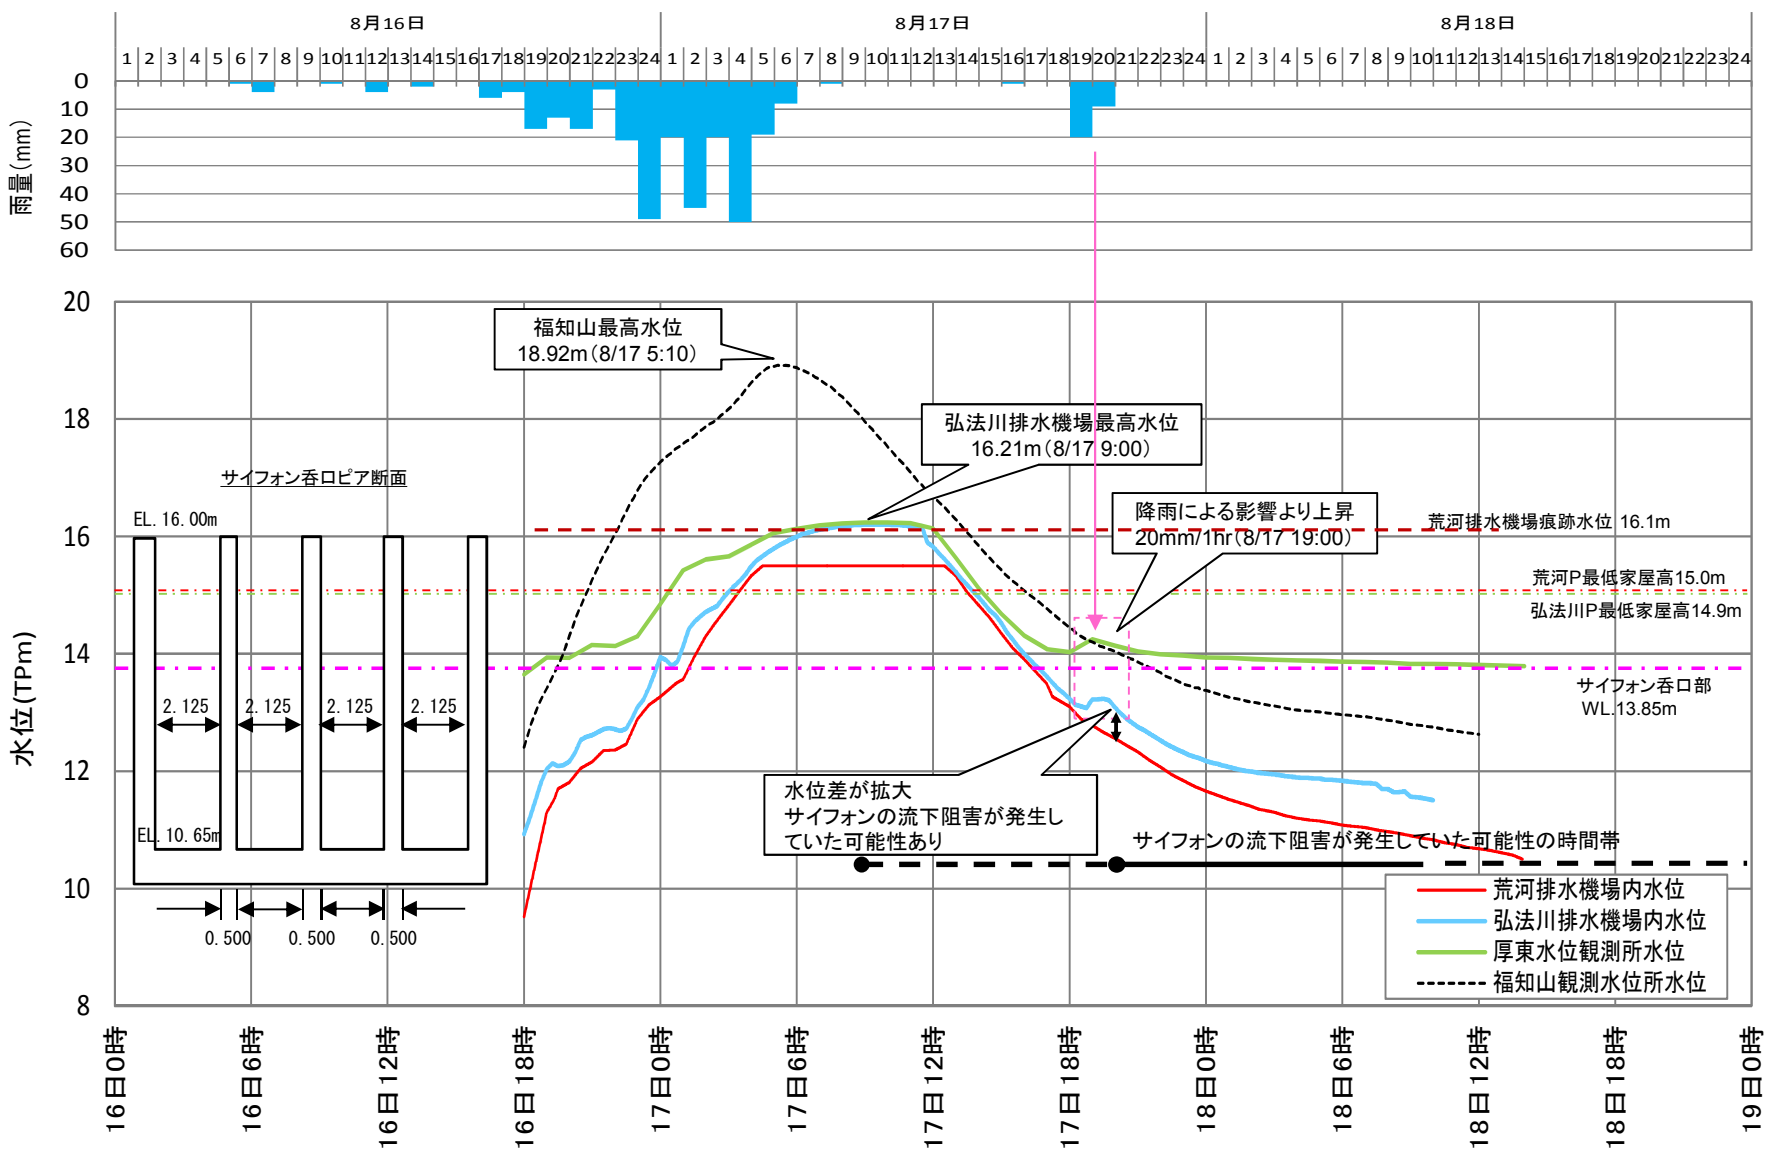
参考)1. 和久川サイフォンの流下阻害の影響分析

- ・ 今回の大規模な浸水被害は、福知山市街地域での局地的、集中的で激甚な豪雨が主な原因。
- ・ 前回の協議会において指摘のあった要因については以下のとおり。
 - ①和久川サイフォンの流下阻害
荒河地区の内水位が最低家屋地盤高より低い時間帯で流下阻害が発生したと推定される。
 - ②排水機場の稼働停止
降雨ピークが終了した後、誘雷によるポンプ停止により浸水深が上昇したが、これによる水位上昇量はごくわずかであると推定される。

・荒河地区の内水位が最低家屋地盤高以下となった時間帯で流下阻害が発生したと推定される。

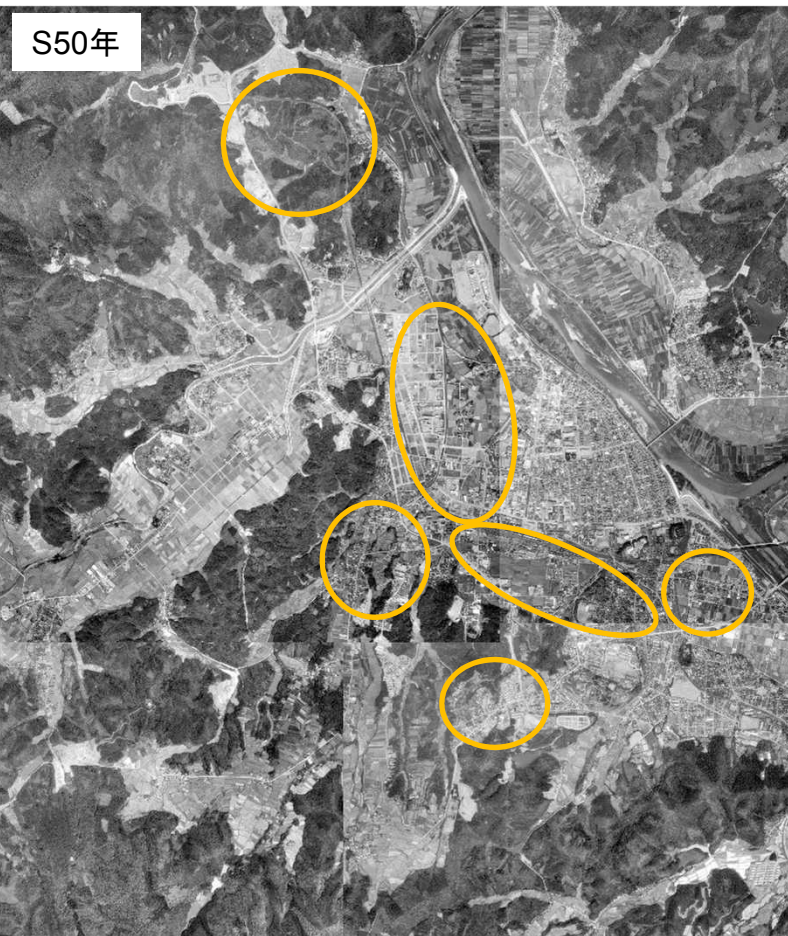
参考)3. 流域の保水力低下の影響分析

・法川・弘法川流域では、昭和50年以降、農地転用による市街化が2倍に進展、流域の保水力は降雨にして7mm(13万m3に相当)減少

■弘法川流域

■法川流域

○ : 市街化前の状況
