総合的な治水対策について

平成29年3月2日
京都府・舞鶴市

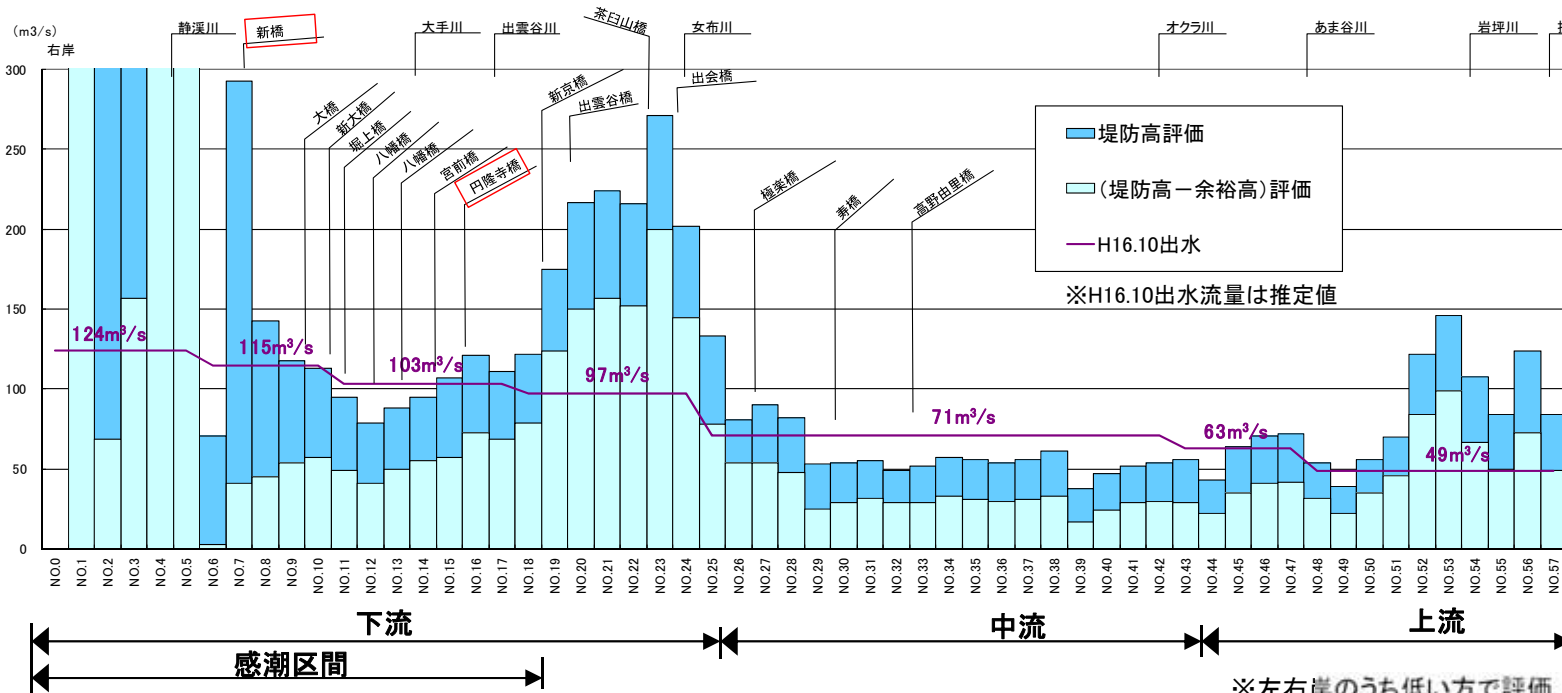
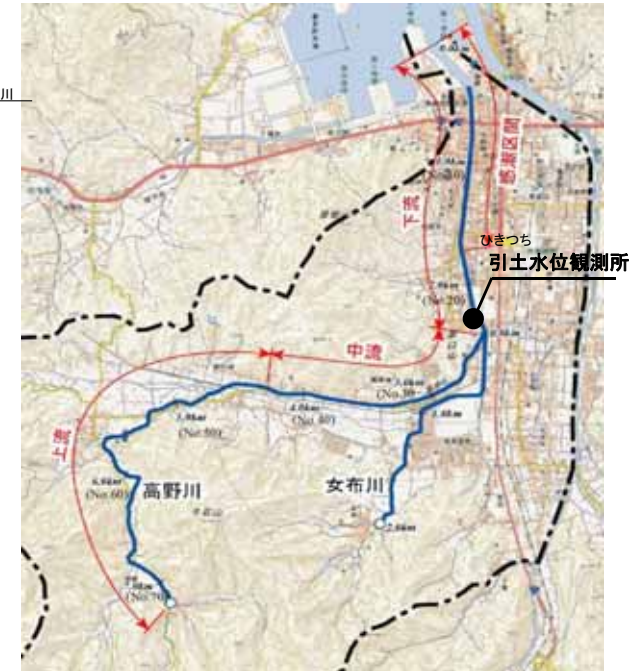
現況流下能力

■現況河道の治水安全度(高野川)

- 市街地及び家屋が集中する下流部は、流下能力が大きい区間もあるが、新橋上流から丸隆寺橋下流までの区間の流下能力が低い。
- 中でも、新橋の下流部で物揚場として利用されている区間では、堤防高が低く抑えられているため、流下能力は極端に低い。

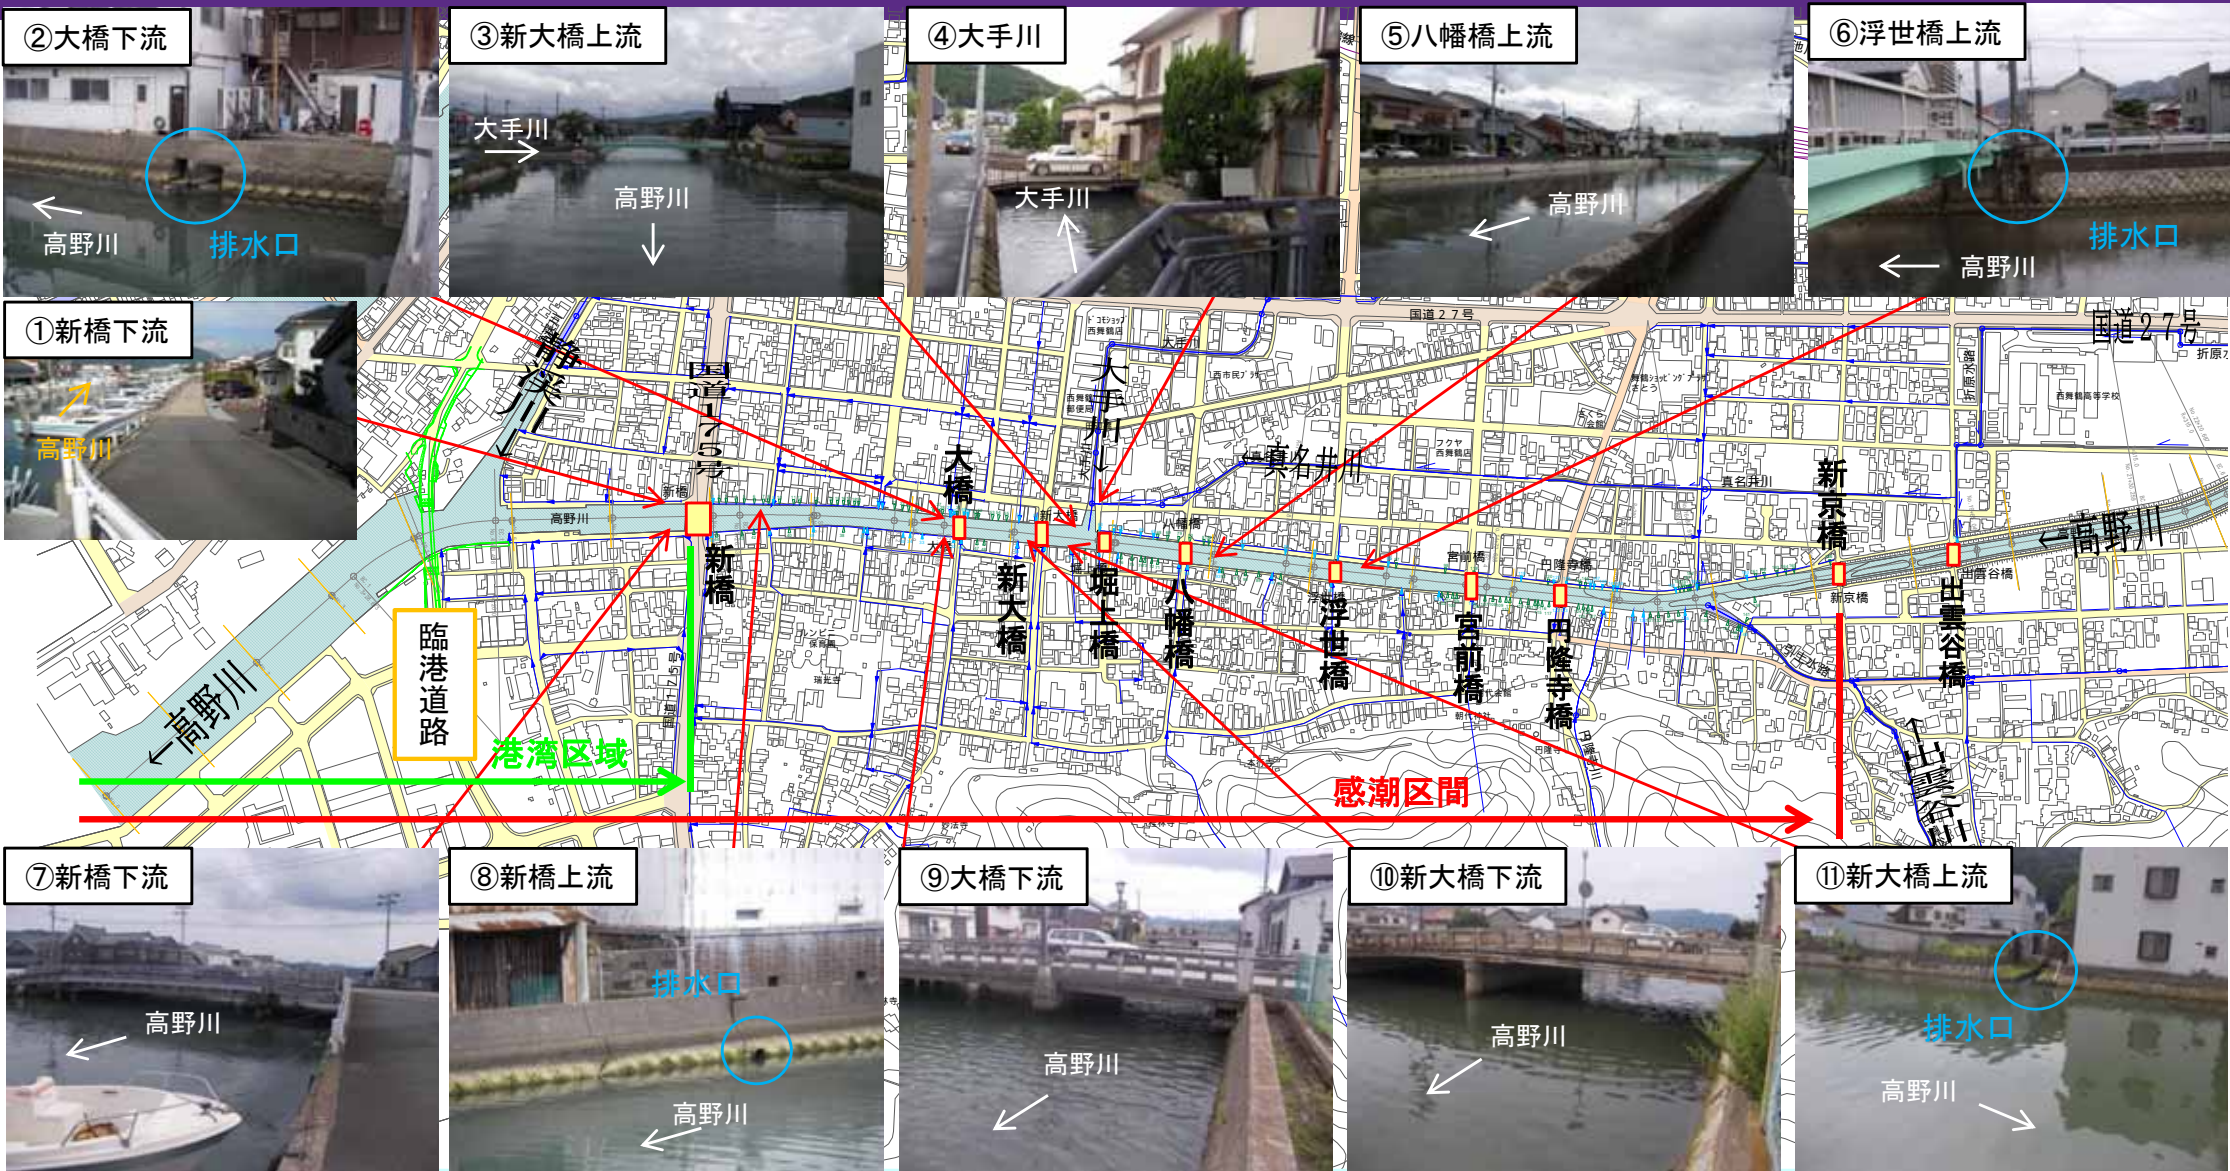
■現況河川の状況

- 高野川の下流部には、新橋(国道175号)をはじめ多くの橋梁があり、いずれも桁下高が低い。
- 現状の護岸は、昭和30年代の改良事業から50年以上も経過しており、多くの箇所では老朽化の進行が見られる。
- 高野川へ直接排水している排水路が多く、高潮や出水時に高野川の水位が高くなると排水路へ逆流が生じ、排水路の周辺で浸水が発生している。
- 高野川に流入する支川や排水路には逆流防止施設(樋門やフラップゲート等)は設置されていない。

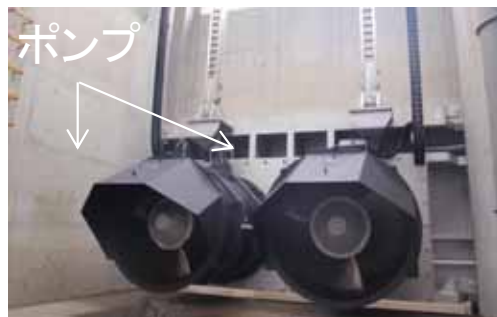
ゲートポンプ設置のイメージ

ゲートポンプとは、樋門ゲートと水中ポンプを一体化した強制排水設備のこと

高野川の水位が計画高水位に達した場合、ポンプは停止する。

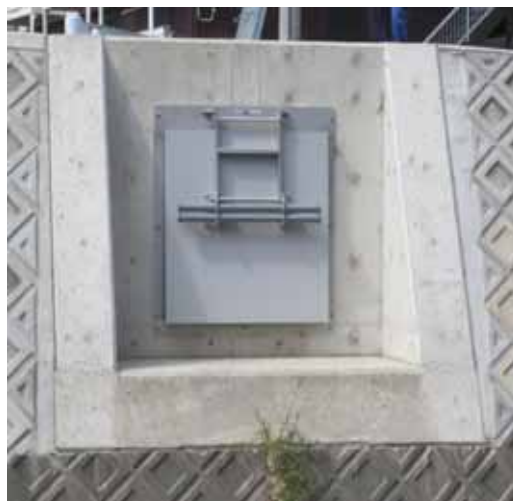
フラップゲート設置の事例

高野川や支川から排水路等を通じた市街地への逆流に対して排水路の吐出口に逆流防止施設(フラップゲート等)を設置する。

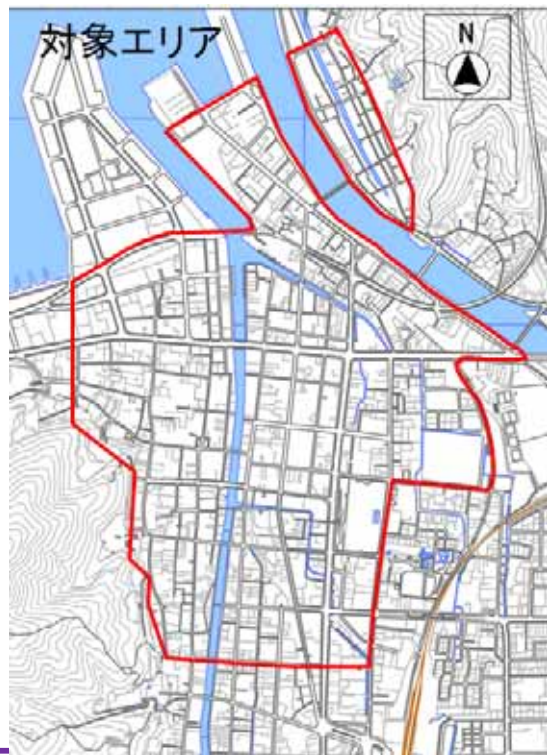
宅地かさ上げイメージ図

西市街地の対象エリアにおいて、浸水被害の防止・軽減を図るため、住宅等の地盤のかさ上げを行う者に対して、その費用の一部を助成し、安心して安全なまちづくりを推進する。(平成28年度から実施)

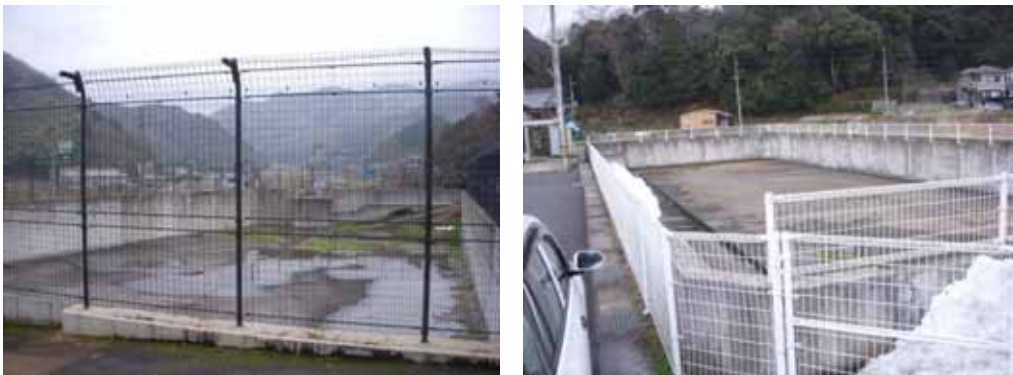
舞鶴市内における防災調整池設置事例

京都府では、開発行為に伴い増加する雨水の流出量による浸水被害を防ぐため、府管理河川の流域で1ha以上の開発行為を行う者に調整池設置の指導・助言を行っている。(平成28年8月に「災害からの安全な京都づくり条例」を施行、平成29年7月から1ha以上の開発行為に伴う調整池設置を義務化)
