第1回二級河川高野川流域における 総合的な治水対策協議会

平成28年9月1日
京都府・舞鶴市

高野川流域の概要と被害状況等について

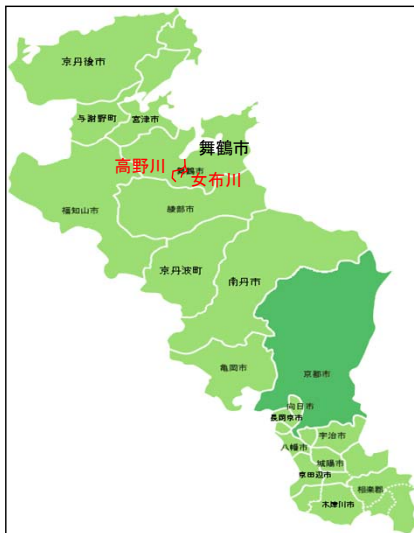
【京都府域図】

たかの
高野川は、舞鶴市登尾峠に源を発し、城屋、高野由里集落を流下し、西舞鶴市街地を貫流したのち西舞鶴湾に注ぐ、幹川流路延長7.3km、流域面積16.15km²の二級河川である。

舞鶴湾の潮汐が影響を与える感潮区間は、新京橋付近（河口から1.7km）まで及ぶ。

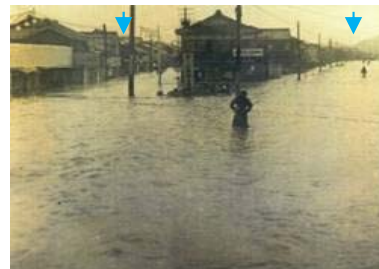
国道27号線

■昭和28年9月洪水 台風13号

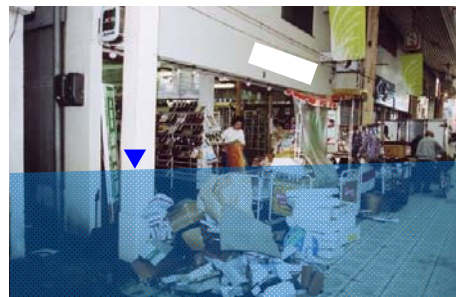
真名井商店街

■平成16年10月洪水 台風23号

- 高野川流域では、昭和28年9月台風13号による浸水被害が最も大きく、他にも昭和34年伊勢湾台風、昭和47年9月台風29号などにより甚大な被害がもたらされるなど、過去から大きな災害に見舞われてきた。
- 近年では、高潮と重なったため平成16年10月の台風23号において、床上浸水156戸、床下浸水642戸の家屋浸水被害が発生した。また、中流部では破堤による被害や橋梁が流出する被害が発生した。
- 平成25年9月の台風18号においても床上浸水130戸、床下浸水191戸の浸水家屋被害が発生した。

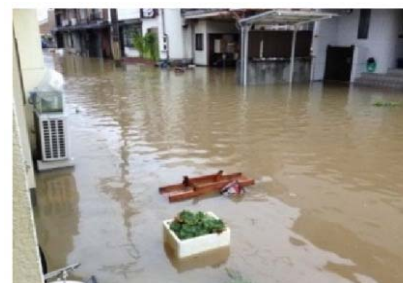
八幡通線と竹屋町通交差点付近

■平成25年9月洪水 台風18号

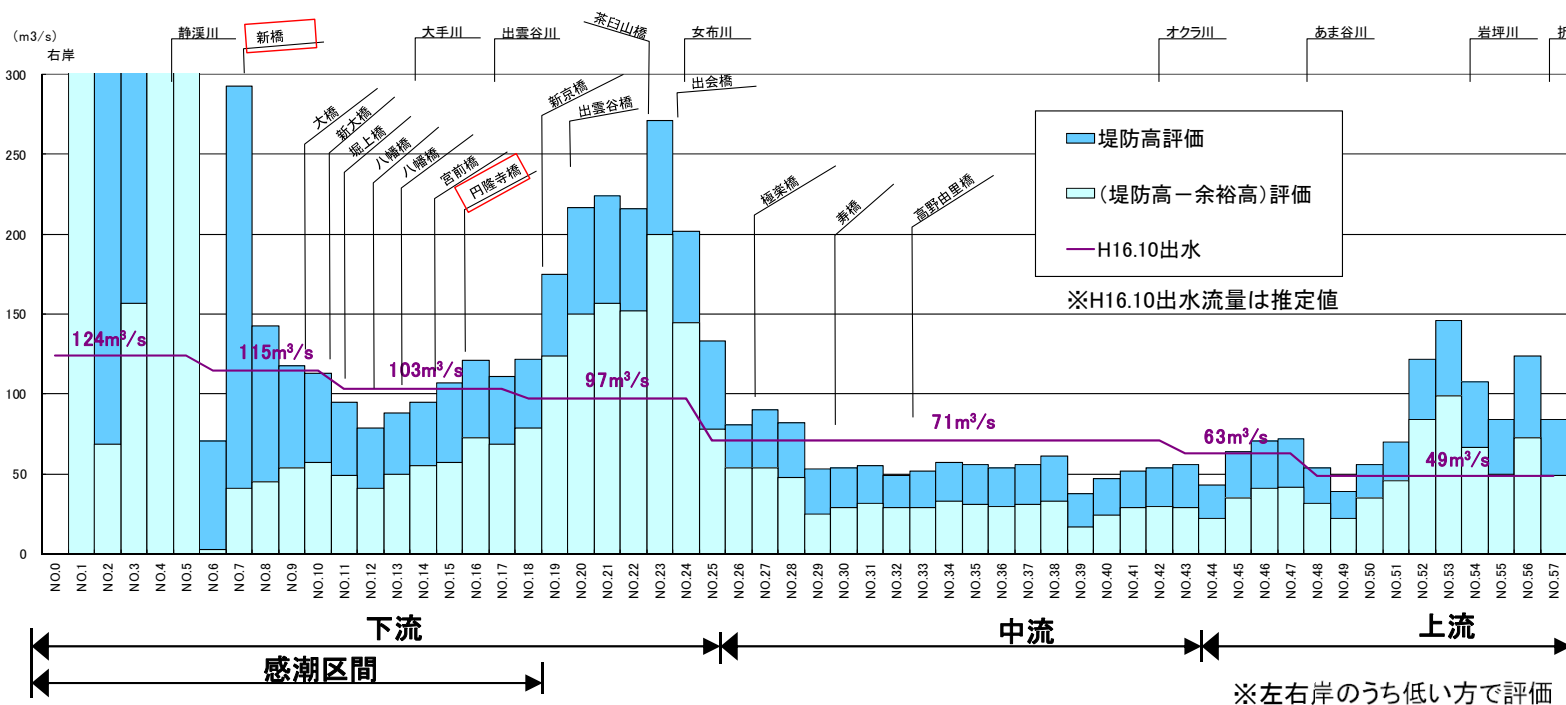
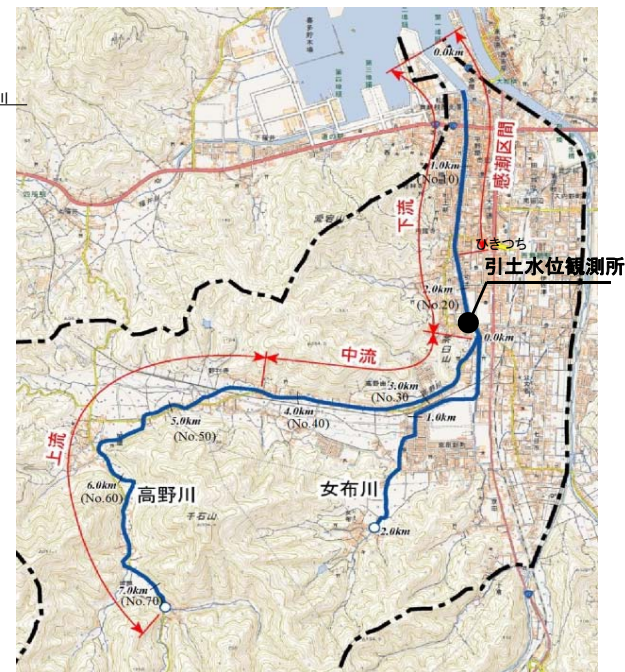
現況流下能力

※余裕高とは、一般的に堤防は土で作られており、越水に極めて弱い
ため、洪水時の風浪、うねり、跳水等による一時的な水位上昇
に対して、流水を越流させないために計画高水位より堤防を高くし
ておくもの。

※計画高水位とは、設計上、堤防が耐えられると想定した水位の上
限とされる水位。

- 市街地及び家屋が集中する下流部は、流下能力が大きい区間もあるが、新橋上流から丸隆寺橋下流までの区間の流下能力が低い。
- 中でも、新橋の下流部で物揚場として利用されている区間では、堤防高が低く抑えられているため、流下能力は極端に低い。

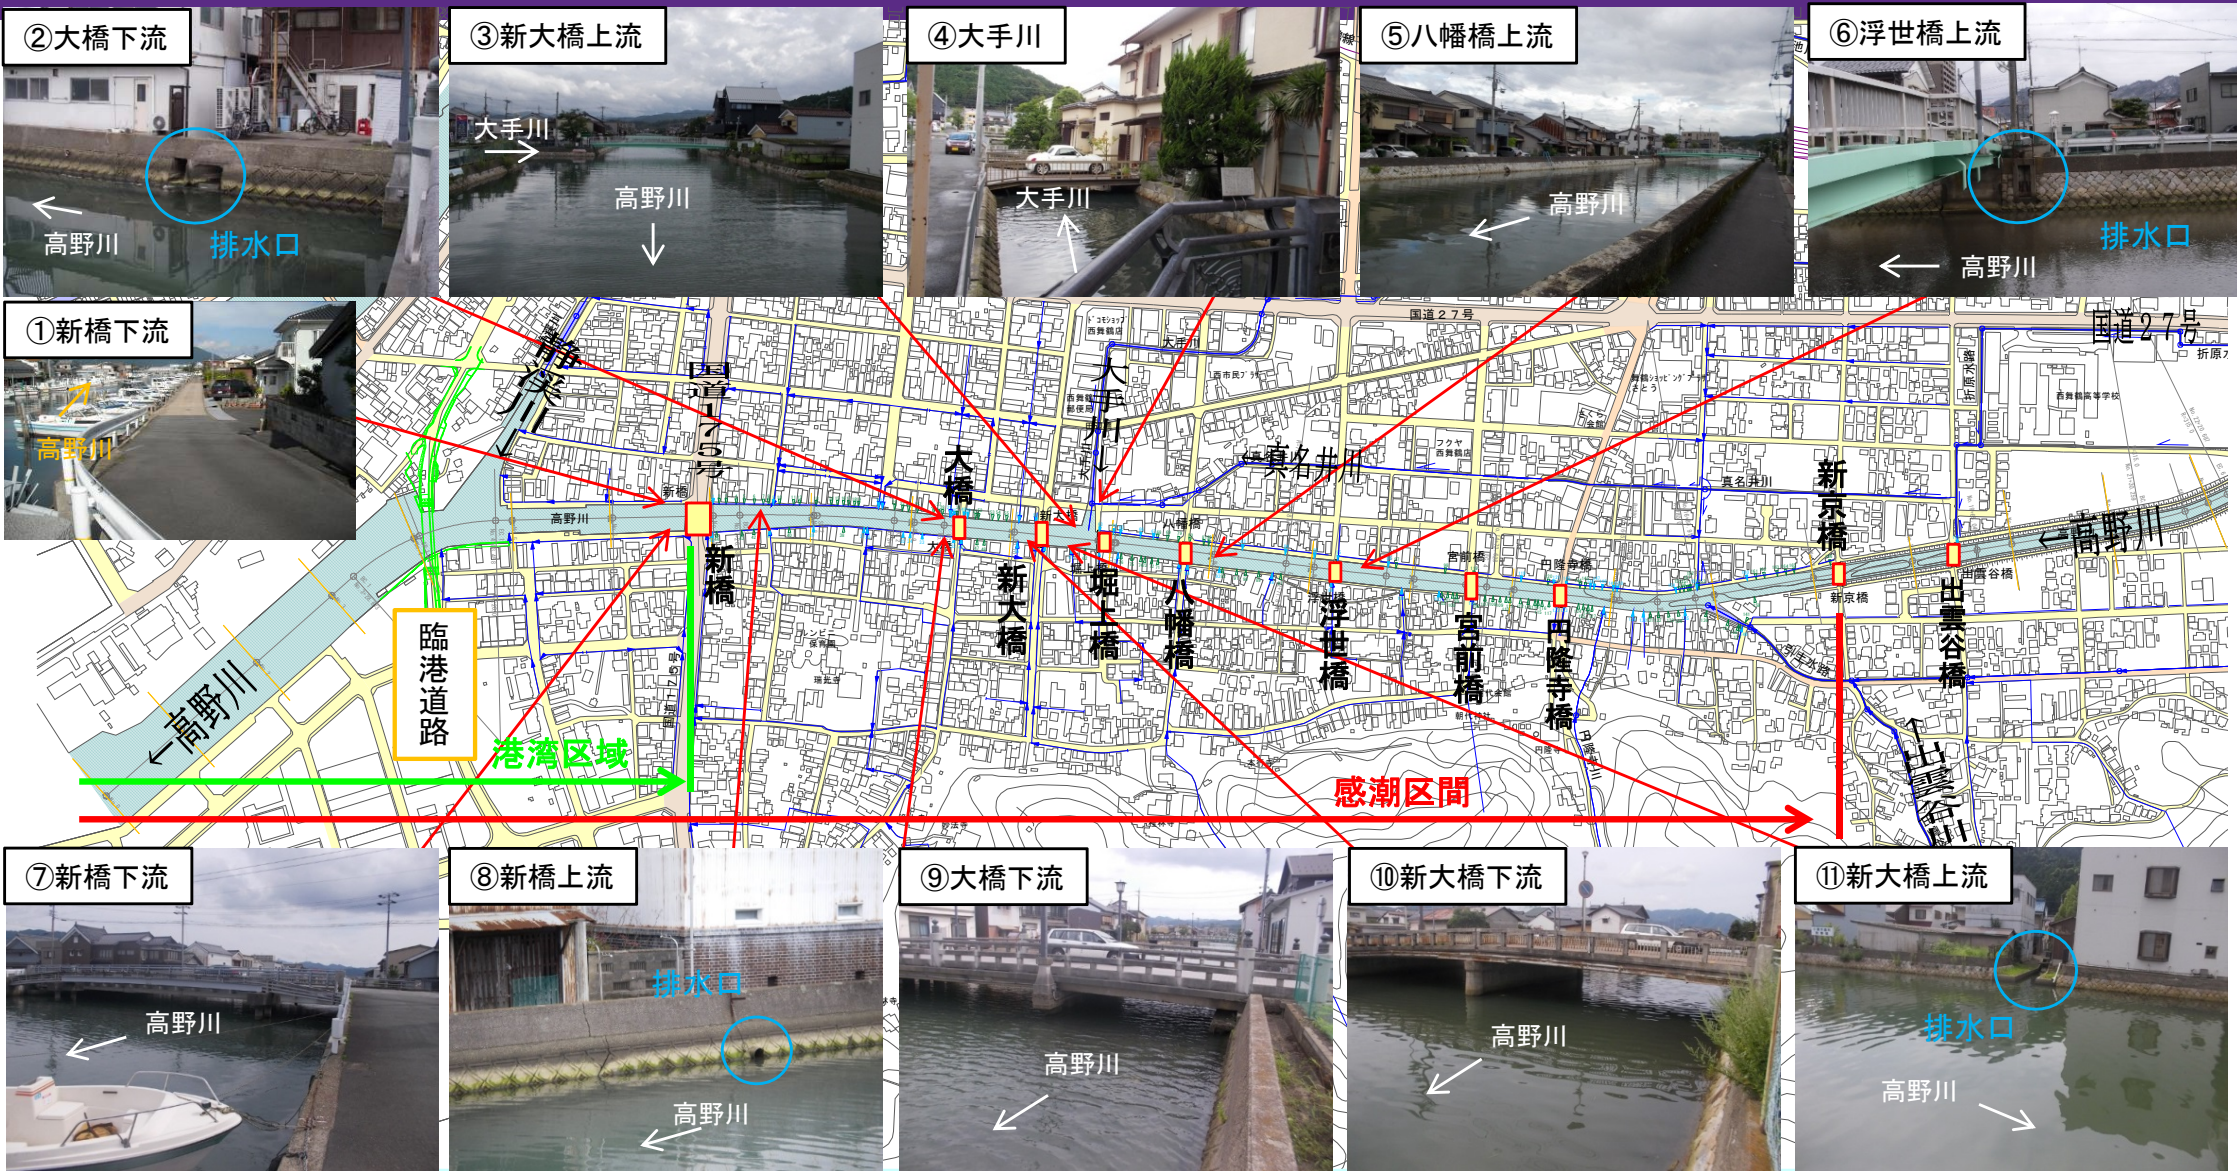
- 高野川の下流部には、新橋(国道175号)をはじめ多くの橋梁があり、いずれも桁下高が低い。
- 現状の護岸は、昭和30年代の改良事業から50年以上も経過しており、多くの箇所では老朽化の進行が見られる。
- 高野川へ直接排水している排水路が多く、高潮や出水時に高野川の水位が高くなると排水路へ逆流が生じ、排水路の周辺で浸水が発生している。
- 高野川に流入する支川や排水路には逆流防止施設(樋門やフラップゲート等)は設置されていない。

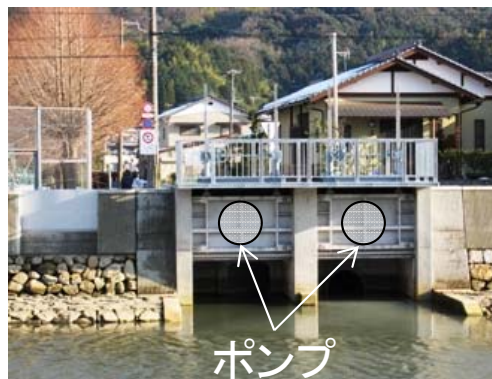
ゲートポンプ設置のイメージ

高野川と支川等との合流点にゲートポンプ等を設置し、ゲートにより高野川からの逆流を防止するとともに、ポンプにより内水を高野川に排水し、内水排除を行う。

※ゲートポンプとは、樋門ゲートと水中ポンプを一体化した強制排水設備のこと

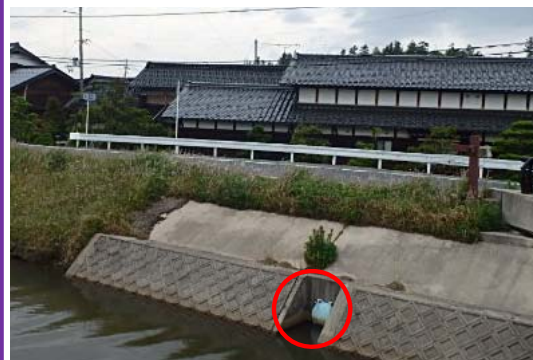
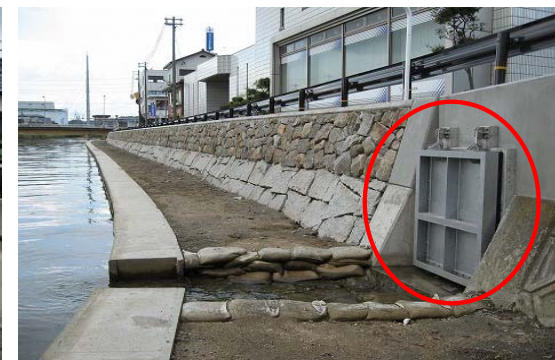
フラップゲート設置の事例

高野川に合流する排水路の流末にフラップゲート等を設置し、高野川からの逆流を防止する。
