高浜発電所1, 2号機の
40年を超える長期運転に向けた取り組み
(安全性向上対策の実施状況等)

2020年11月22日
関西電力株式会社

高浜 1, 2号機 主な安全性向上対策

40年を超える長期運転における 設備の健全性

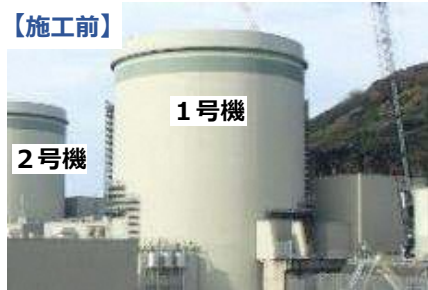
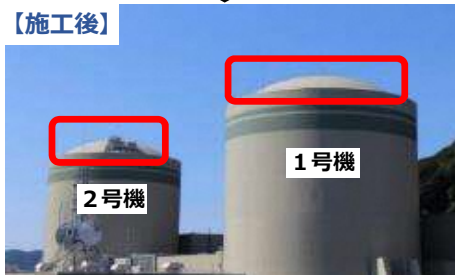
A. 【原子炉格納容器上部遮蔽設置】

- ・事故時環境線量の低減を目的に鉄筋コンクリート造のトップドーム（屋根）を設置

【施工前】

【施工後】

原子炉格納容器上部遮へい設置

- 重大事故時に格納容器からの放射線を弱めるために、格納容器上部にドーム状の鉄筋コンクリート造の遮へいを設置する。
- 外部遮蔽壁の増厚ならびに補強を実施する。
- この工事により、発電所内で事故対応にあたる作業者の被ばくだけでなく、発電所周辺への影響も低減される。

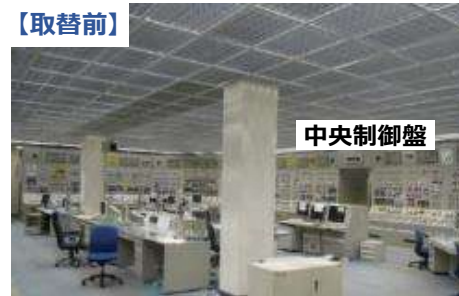
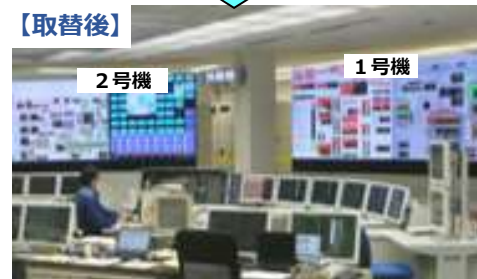
C. 【中央制御盤取替】

- ・アナログ式から最新のデジタル式に取替

【取替前】

【取替後】

中央制御盤取替工事

中央制御盤をアナログ式から最新のデジタル式の操作・監視盤に取替えを行い、大型表示装置やディスプレイ（タッチパネル）での操作や監視をできるように変更する。

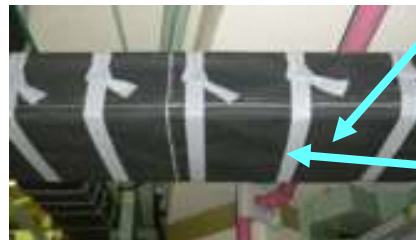
D. 【火災防護対策】

- ・重要なケーブルを燃えにくい難燃ケーブルへ引替
- ・ケーブルトレイに防火シートを施工

防火シート

結束ベルト

ケーブル火災防護対策工事

非難燃ケーブルについては、不燃材の防火シートによりケーブル及びケーブルトレイを覆った複合体を形成することで難燃性能を確保

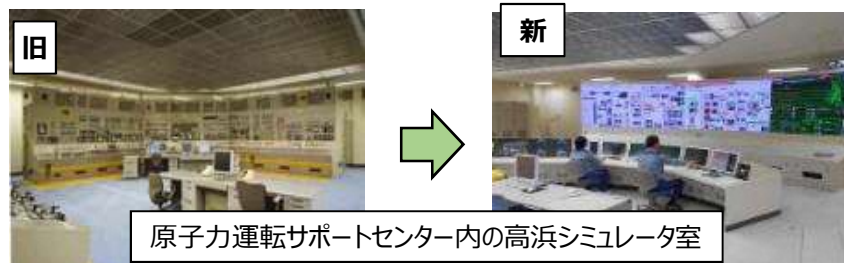
【シミュレータ設置、習熟訓練の状況】

新型中央制御盤運用開始に先立ち、運転員の習熟訓練を実施

年度	2016	2017	2018	2019	2020～
シミュレータ工程	準備	製作・据付	習熟訓練	反復訓練	
本体工程			既設撤去・新設設置・機能試験 仮設盤運用

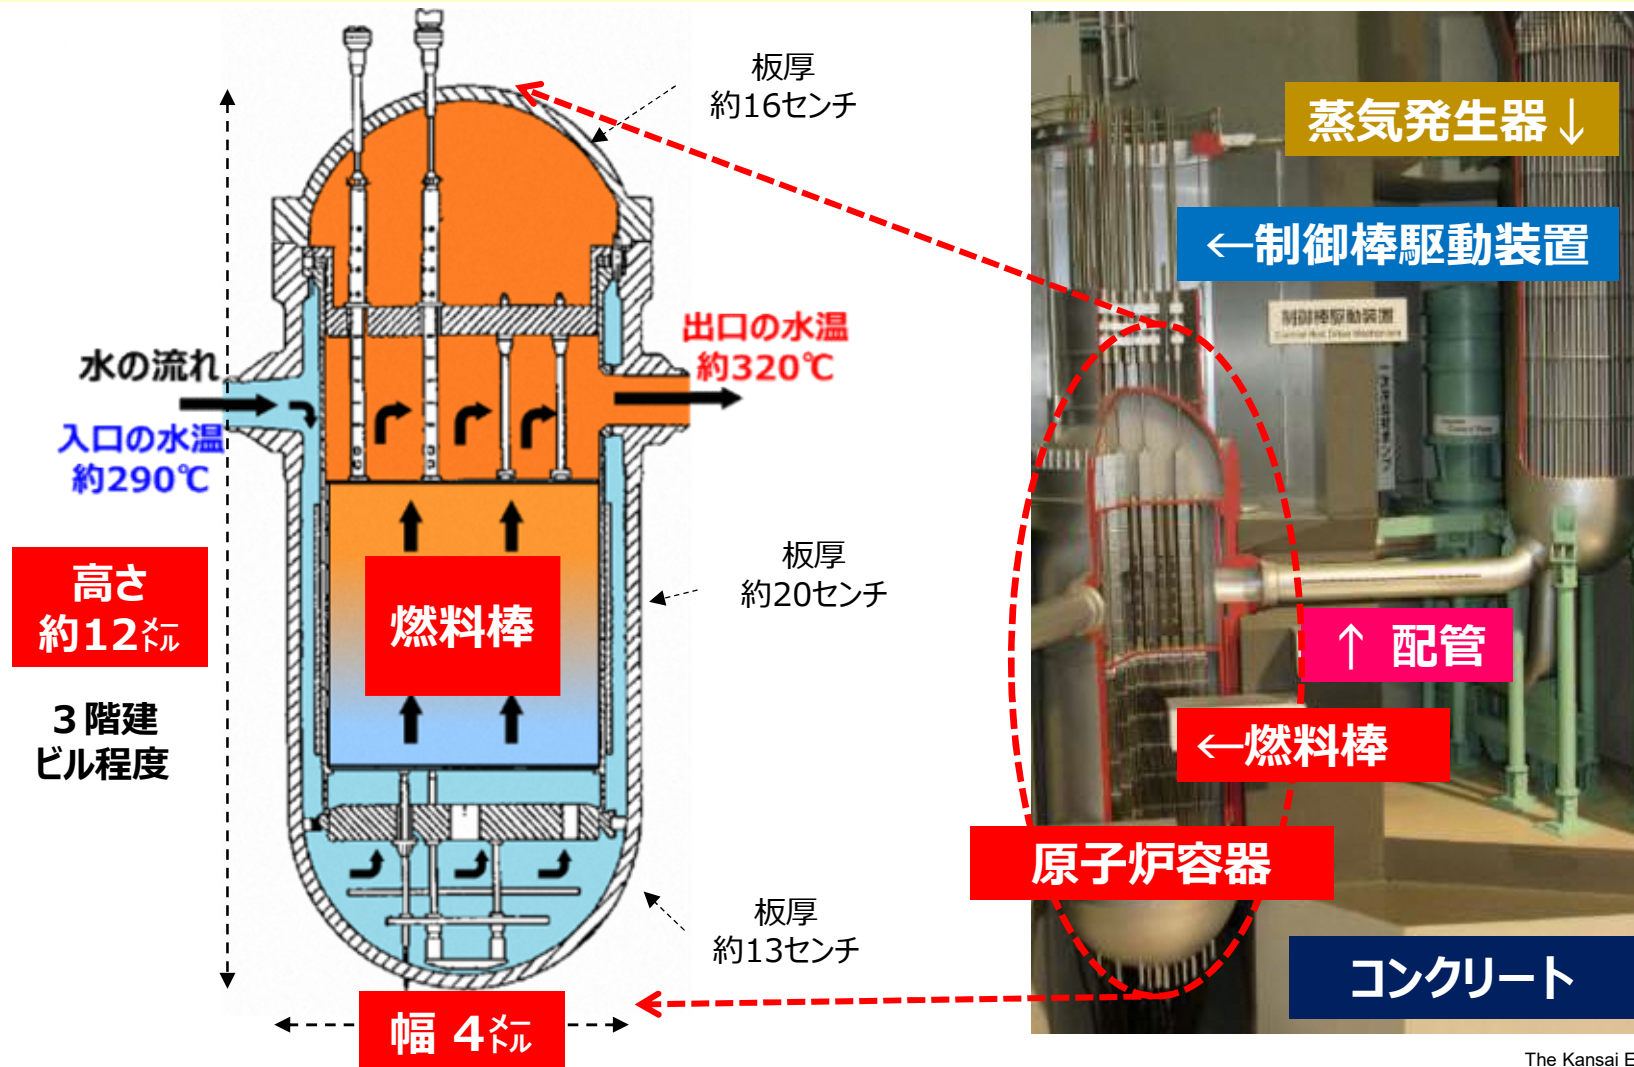
原子炉容器の概要

原子炉容器の金属は、鉄にマンガンやモリブデン等を加えて強度・粘り強さを強化した厚さ約20センチの合金。容器内側には、さらにステンレス鋼（厚さ約5ミリ）の内張りを施し、直接高温水が接触しない構造。

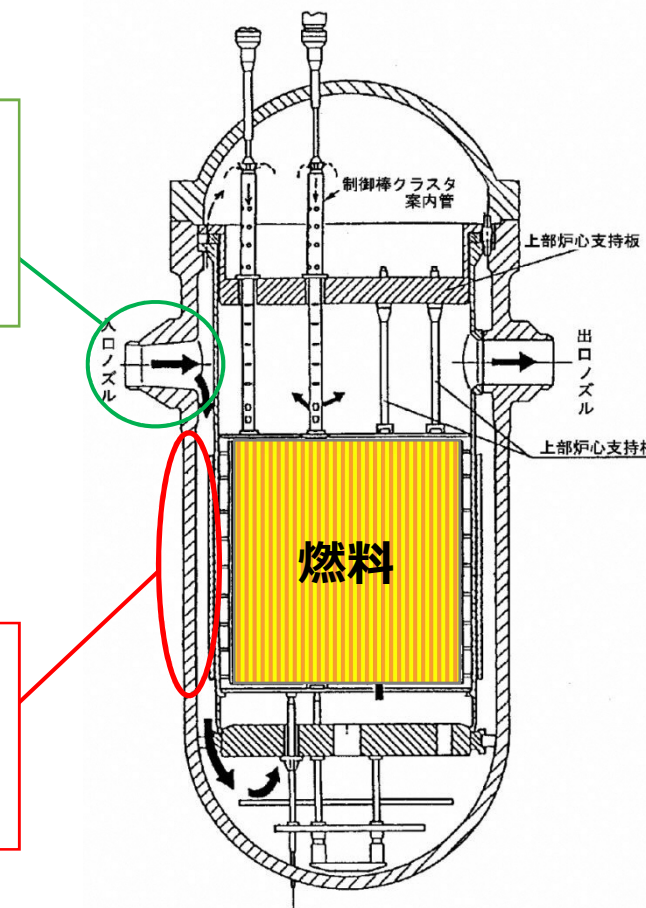
原子炉容器に想定される劣化事象

原子炉容器の部位によって想定される劣化事象が異なるため、各部位の特色に応じた点検、評価を実施している。

ノズルほか構造不連続（平坦でない部位、溶接部）部分

- 放射線の影響 : 小（燃料から離れているため）
- 運転操作に伴う荷重※1 : 比較的大（平坦でないため）
- 想定される劣化事象 : **疲労割れ**※2

胴体（燃料に近い金属壁）部分

- 放射線の影響 : 大（燃料に近い）
- 運転操作に伴う荷重※1 : 小（平坦な形状のため）
- 想定される劣化事象 : **中性子照射脆化**

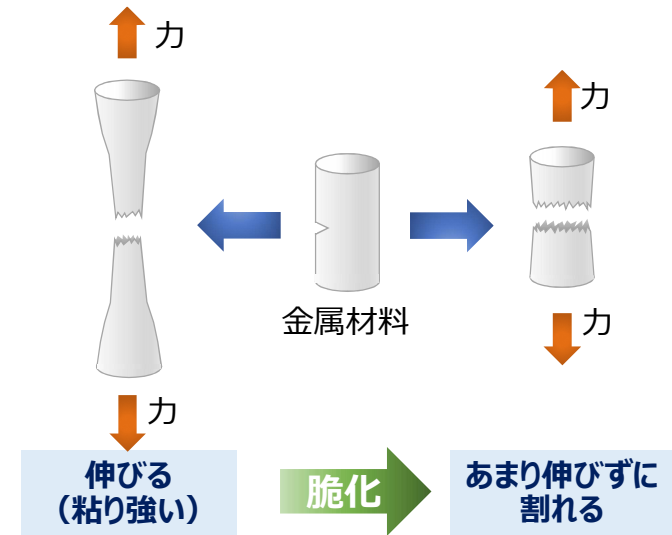
脆化とは：

- 金属は、引張る力に対して伸びることにより壊れない性質があり、高温状態では粘りが強い（伸びる）が、**温度低下とともに粘りがなくなり脆くなる（あまり伸びずに割れる）性質**がある。
- 金属は、中性子線（放射線）を浴びると、その材料が初めに持っている**粘り強さが徐々に低下する** = **中性子照射脆化**

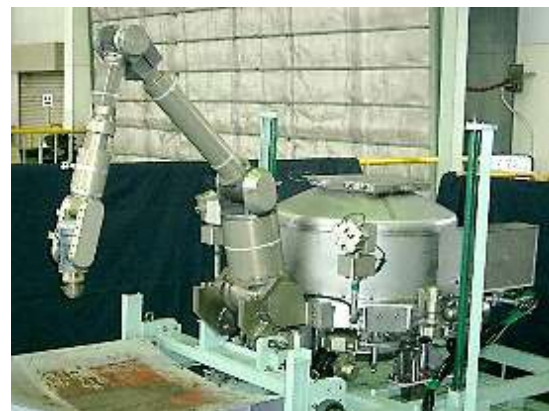
【特別点検】

- 燃料に近い金属壁全て（母材・溶接部）について、**超音波による探傷検査**(※1)を実施。

※1：超音波による探傷検査とは、超音波（高い振動数の音波）を利用して、材料内部の割れ等の欠陥を見つける検査。装置から超音波を発信し、原子炉容器内部を伝播させ、反射されて戻ってきた超音波を受信して診断を行う。

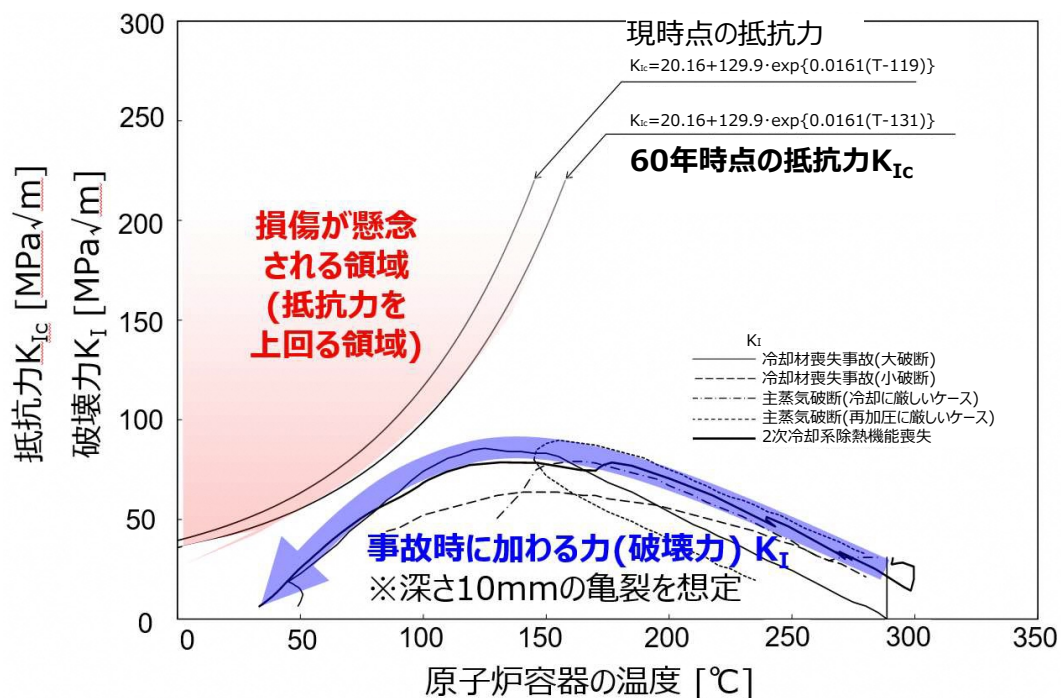
<高浜1号機の評価結果>

- 脆化した原子炉容器（金属壁）について、事故時に炉心冷却のため緊急注入される冷却水によって、金属壁の温度が急激に低下したとしても、十分に耐えられるかを評価。
- **保守的に大きな亀裂を想定したとしても、60年運転時点の脆化程度では、事故時に金属壁に加わる力（破壊力）によって原子炉容器が壊れないことを確認。**

実際には深さ10mmの亀裂が存在しないため、破壊力は更に小さい。

※特別点検で原子炉容器内面から深さ5mm以上の欠陥を検出できる超音波探傷検査を実施。

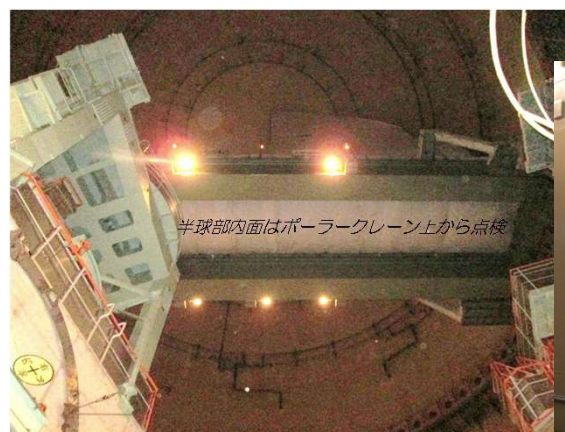
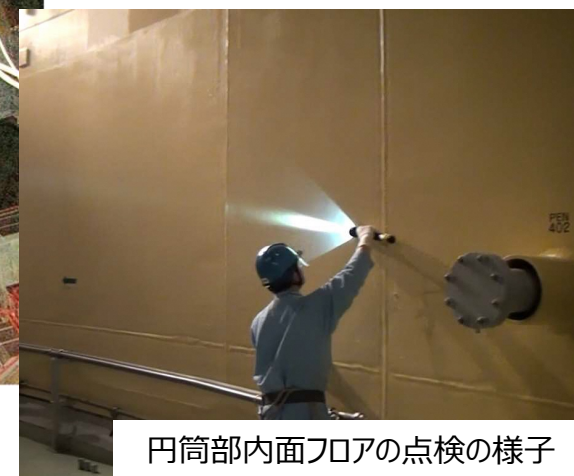
【特別点検の様子】

外面
・回転ラダーや足場等
から点検を実施

原子炉格納容器の健全性に影響を与えるような塗膜の劣化は認められなかった。

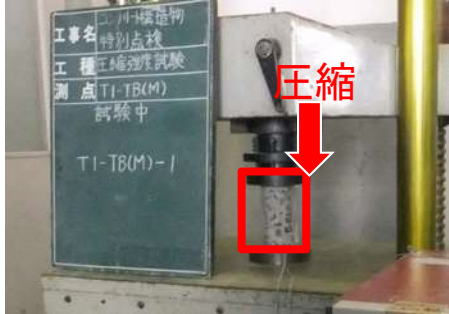
点検部位	外部遮蔽壁、内部コンクリート、基礎マット 他				
点検項目	強度	遮蔽能力	中性化	塩分浸透	アルカリ骨材反応
点検方法の概要	<p>コアサンプルに圧縮力を加えて破壊した時の力(圧縮強度)を確認</p>

<p>強度</p>	<p>コンクリートの重さ(保守的に乾燥させた重さ)を確認(比重の確認)</p>

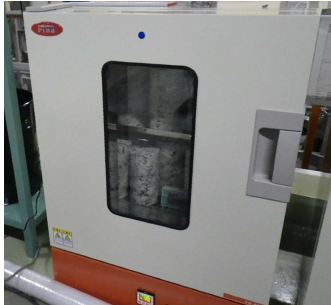
<p>遮蔽能力(乾燥炉)</p>	<p>コンクリートがアルカリ性を保っているかを確認(中性化範囲(表面からの深さ)を確認)</p>

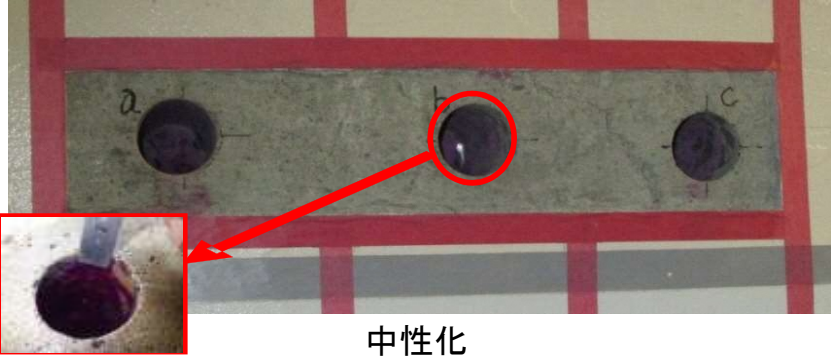
<p>中性化</p> <p>試薬により変色度合いを確認</p>	<p>コンクリート中の塩分の量を確認</p>

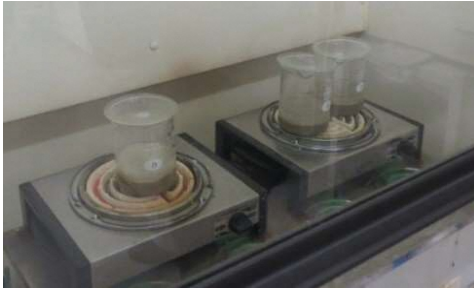
<p>塩分浸透(塩化物イオン抽出)</p>	<p>コアサンプルを詳細に観察しアルカリ骨材反応が生じていないことを確認</p>
