## 第4章 川づくりの具体的内容

### 4.1 堰等の遡上改善

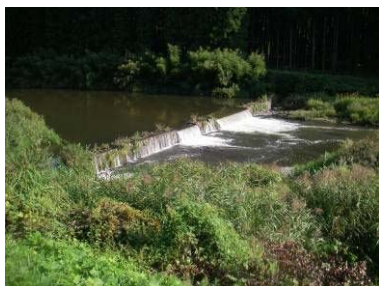
府管理の「床止め」であるため、床止め本体を改変することが可能である。比較的小お筋となっている左岸側に魚類等が集まると考えられるため、床止めの左岸側の一部を階段状にはずり、引き込み型魚道のように遡上経路を確保する。

現在の北堰堤

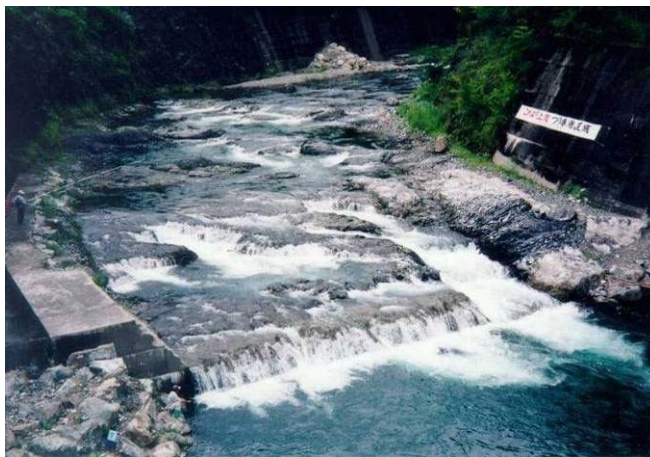
既設堰堤の部分撤去による遡上改善事例（北川・高知県）

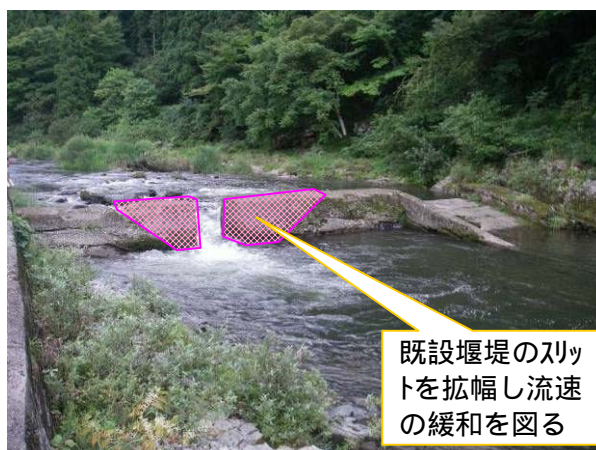
既設堰堤のリットを拡幅し流速の緩和を図る

松原堰堤の整備イメージ

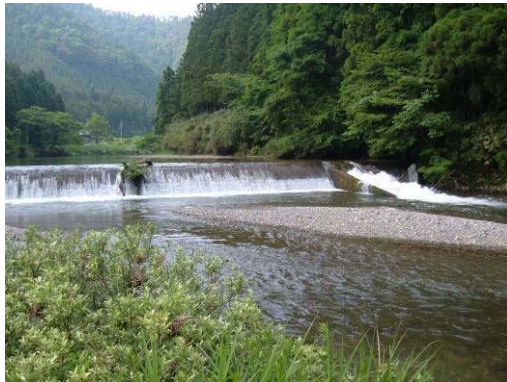
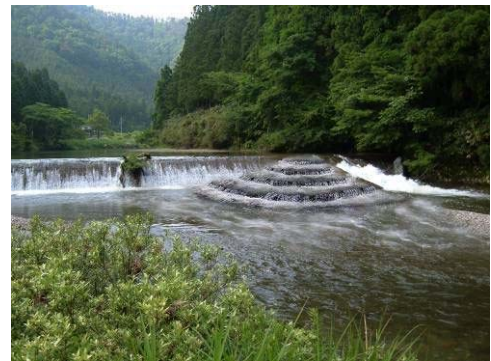
両堰共、落差が大きく、既設魚道が激流で機能していないため、既設魚道と呼び水としてその近傍に多自然魚道を設置する。魚道は、伏流等による水枯れ防止のためにコンクリート構造とするが、表面に自然石をランダムに配置し、コンクリートの見えない自然の早瀬風に見せる工夫を講じる。

多自然魚道の整備イメージ(上江和堰堤)

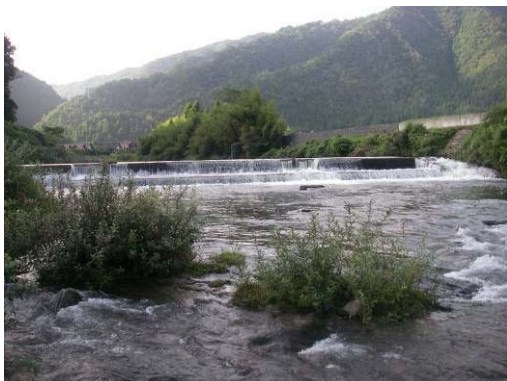
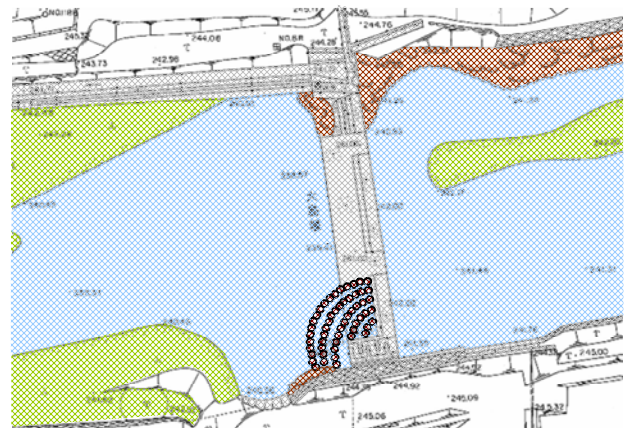
多自然魚道の整備イメージ(大島堰堤)

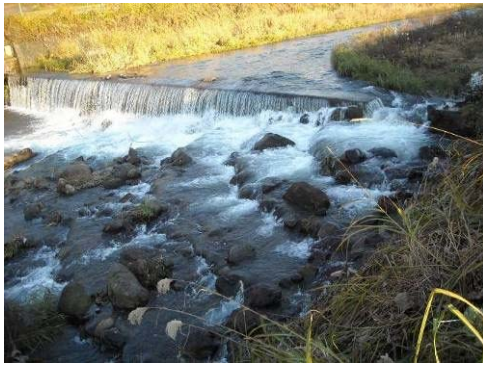
多自然魚道の整備事例 1 (水海川・福井県)

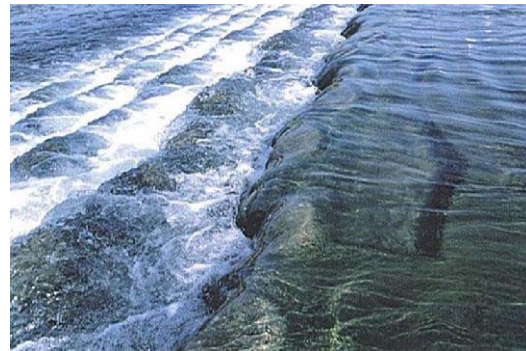
多自然魚道の整備事例 2 (榎野川・山口県)
