平成 25 年台風 18 号被害

桂川上流圏域の被害状況（園部川の浸水被害）

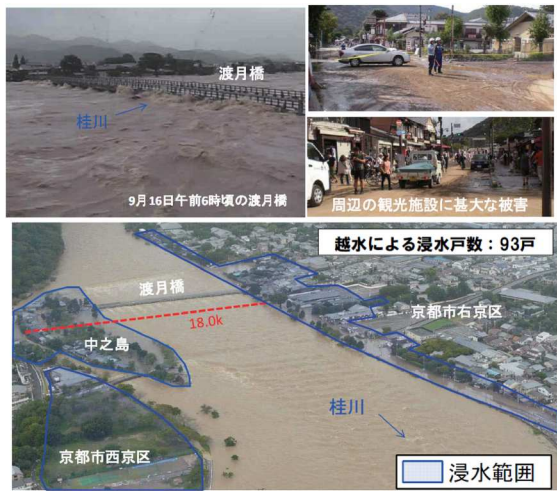
桂川 (H25.9.16 台風 18 号出水状況)

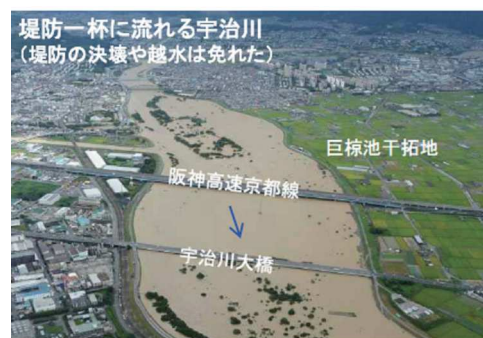
宇治川 (H25.9.16 台風 18 号出水状況)

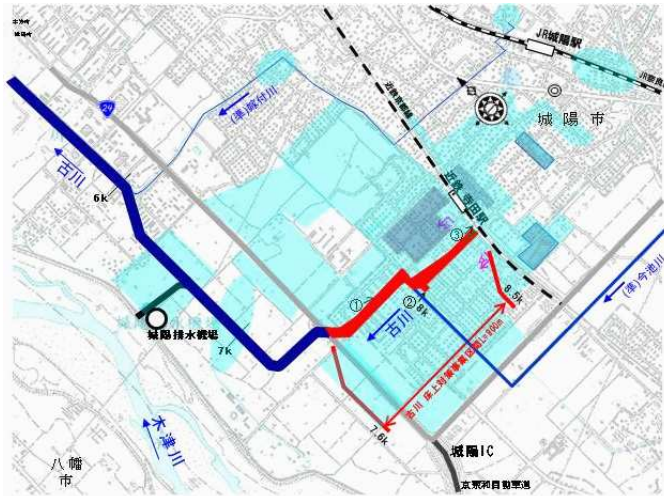
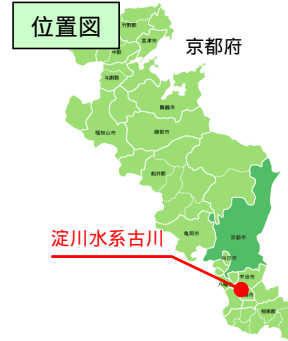
古川では近年、度々、浸水被害が発生しており、平成 24 年 8 月 14 日京都府南部地域を襲った記録的な豪雨により、床上浸水 159 戸、床下浸水 387 戸が発生

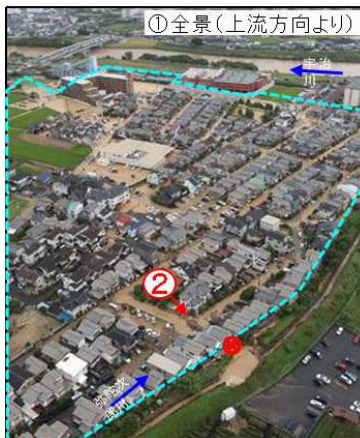
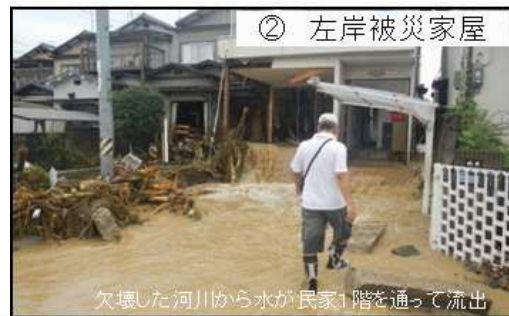
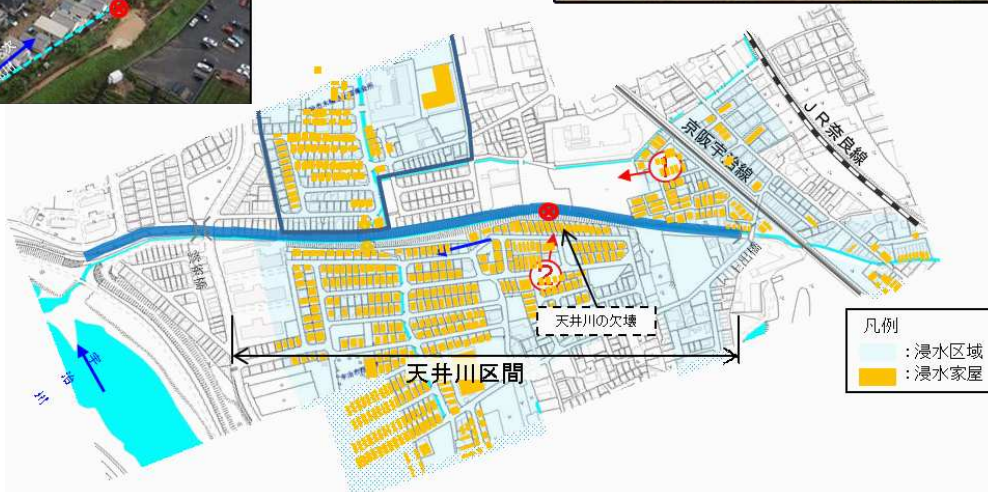
弥陀次郎川では、平成 24 年 8 月 14 日京都府南部地域を襲った記録的な豪雨により、床上浸水 132 戸、床下浸水 188 戸が発生

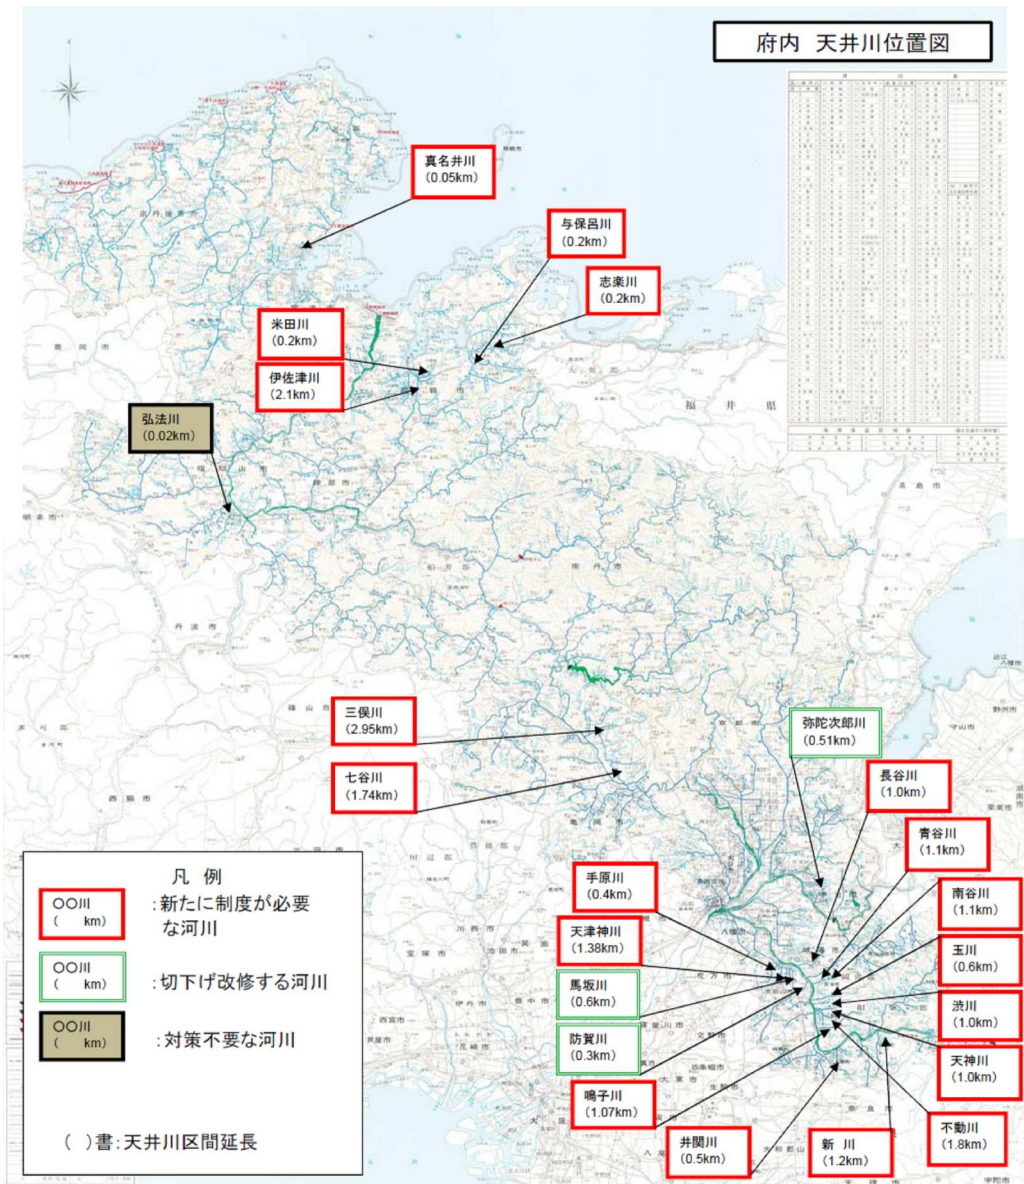
< 木津川流域 天井川水路橋 >

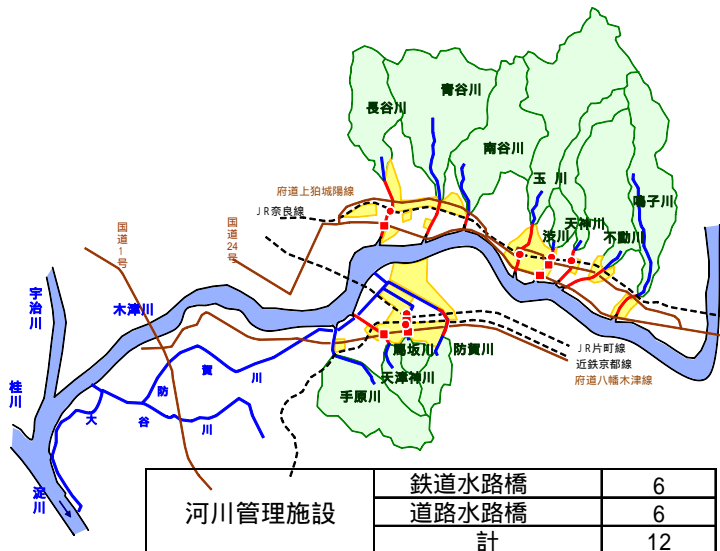
天神川 (J R 交差部)

渋川 (国道交差部)

12 橋のうち、4 橋は別途事業により切り下げ改修

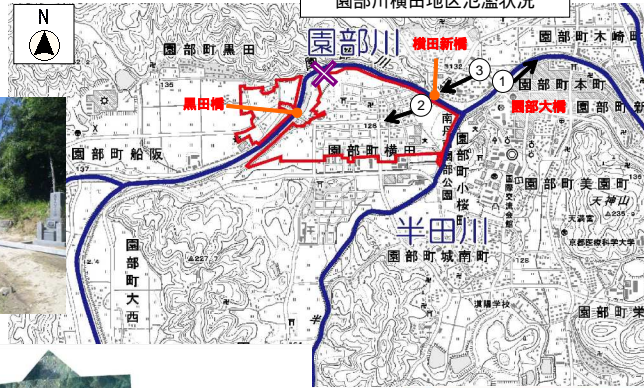
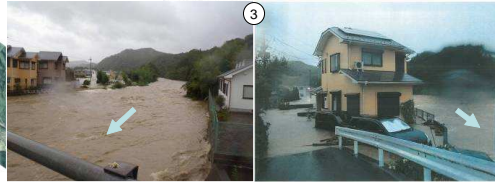
園部川の浸水被害状況

園部川では黒田橋付近やその下流で堤防から越水が発生、右岸では堤防の機能を有する盛土が欠壊した。これにより、横田地区で浸水被害が発生した。流下能力不足が原因と考えられる。
浸水面積は約45.9haで、床下浸水78戸、床上浸水99戸の被害があった。

盛土欠壊箇所

園部川横田地区氾濫状況

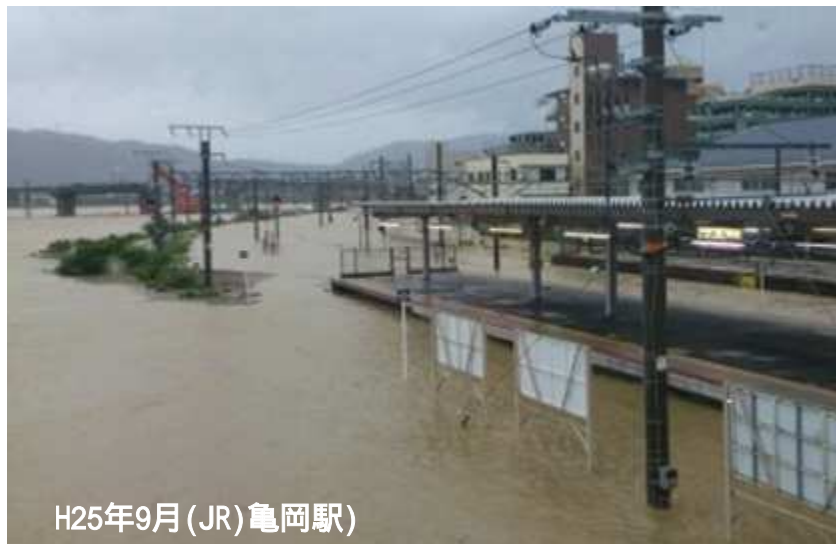
H25年9月(JR)亀岡駅
