# 「平成25年度 公共事業評価調書」

## 佐濃谷川 総合流域防災事業

評価の別： 再々評価	事業箇所(区間)： <small>きょうたんごしくみはまちょうかの かずらの</small> 京丹後市久美浜町鹿野～葛野地内
事業着手年度： 昭和63年度	全体事業費： 15.0億円 (内用地費) (3.5億円)
経過年数： 26年	H25末投資額累計： 11.0億円 (内用地費)： (2.0億円)
完了予定年度： 平成35年度	進捗率(%)： 73% (内用地費) (57%)
部分供用の有無： 有	残事業費： 4.0億円 (内用地費) (1.5億円)

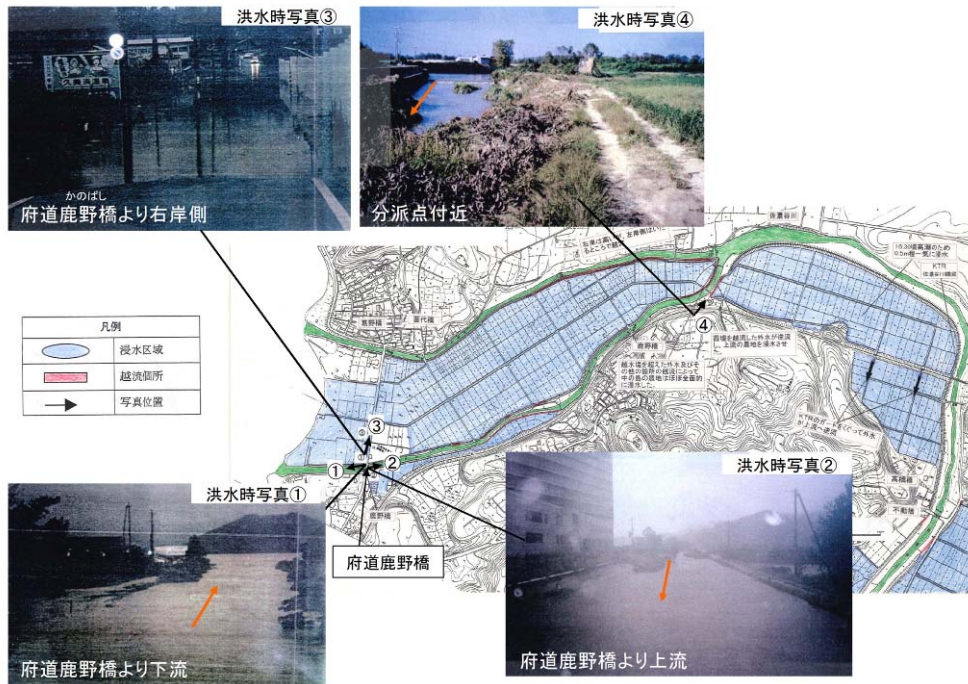
図4 浸水被害状況(平成10年9月台風7号)

平成10年9月に来襲した台風7号は、出合橋観測所で1時間雨量39mmが観測され、床上浸水10棟、床下浸水51棟の被害が発生した。

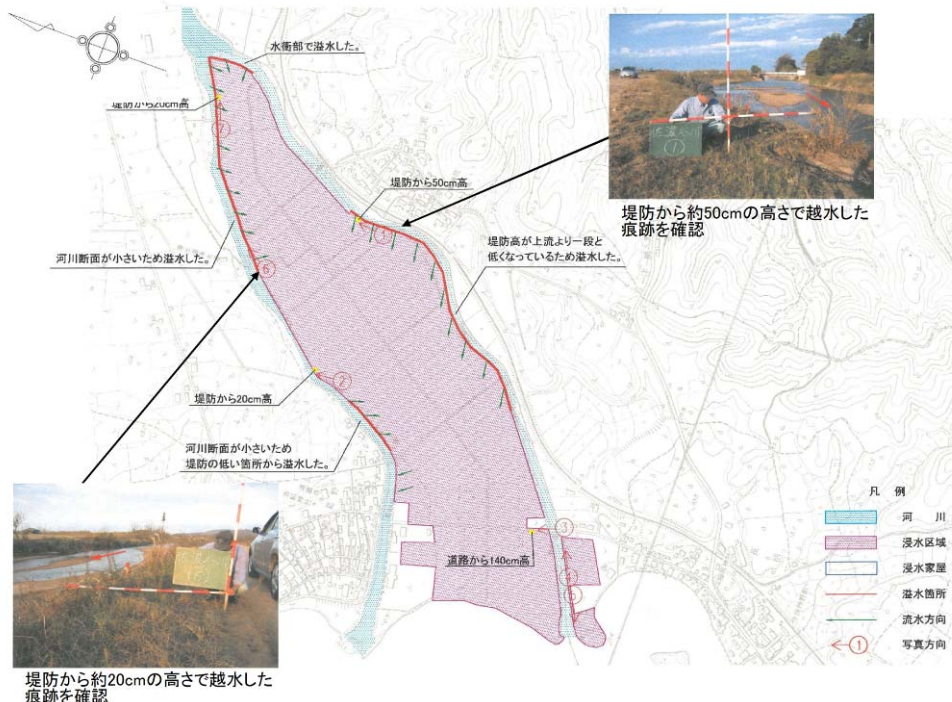
図5 浸水被害状況(平成16年10月台風23号)

平成16年10月に来襲した台風23号は、出合橋観測所で1時間雨量30mmが観測され、床上浸水29棟、床下浸水47棟の被害が発生した。
