## 1-1-4. 桂川流量観測

## 1-1-5. 桂川護岸矢板湧水調査

## 1-2 騒音振動モニタリング

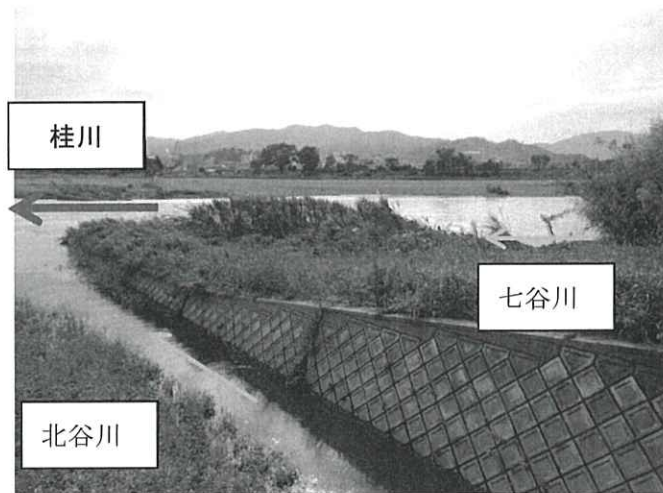
写真 1-4-1 七谷川・北谷川合流状況

また、支川について、既往調査当時は、北谷川と七谷川は合流した後で桂川に合流していたため、支川合流後の断面で調査が行われていたが、現在は桂川に伸びる砂州が消失し、それぞれ直接桂川に合流している状況が観察されたことから（写真 1-4-1）、当初想定されていた 7 断面に、北谷川の 1 断面を追加して観測を行うこととした。

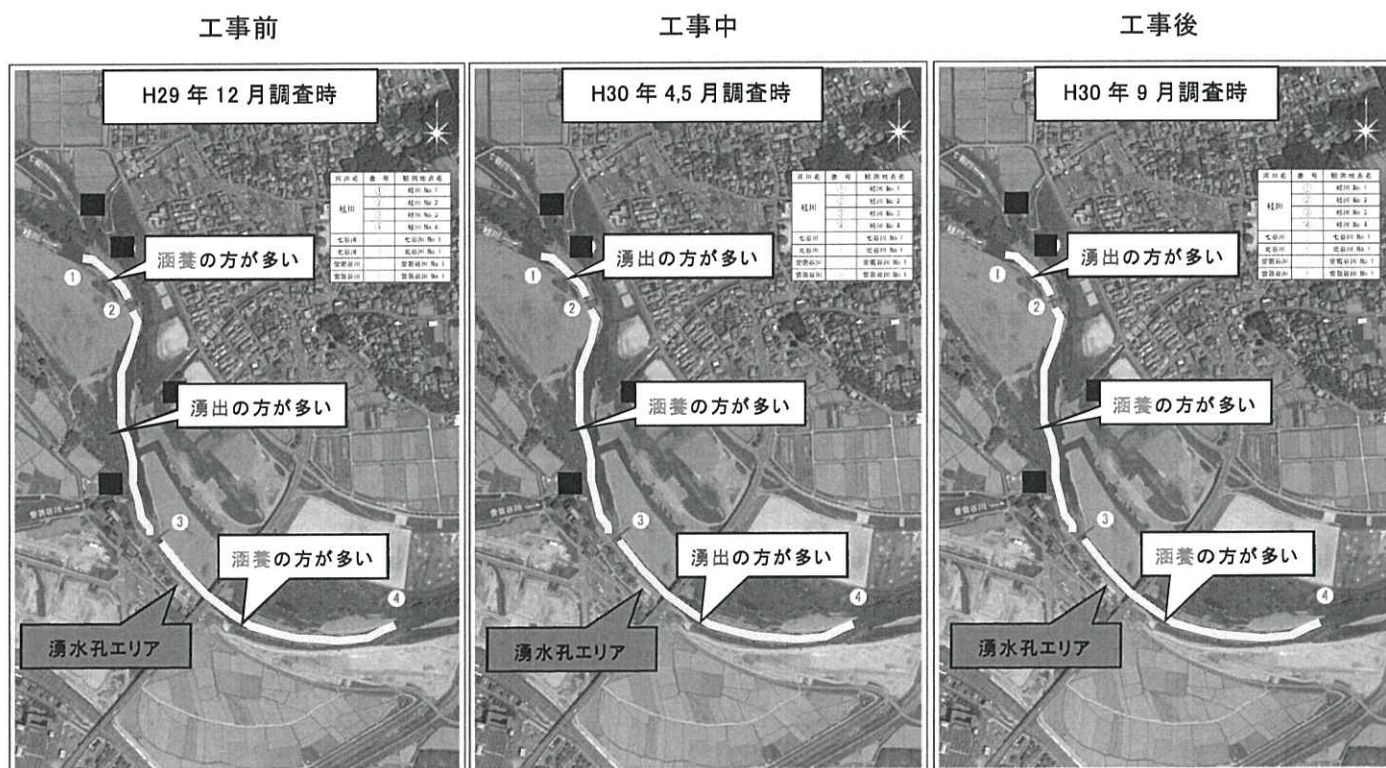
図 1-4-4 各調査地点間の地下水寄与分の季節別変化

河川水が地下に浸透している地点では、河川流量は減少する。逆に地下水が河川に湧出している地点では、河川流量は増加する。この原理を用いて、桂川本川への地下水寄与分の湧出量を求めた。地下水寄与分の計算は、以下の式により求めた。地下水寄与率が正であれば地下水の湧出量が河川の涵養量より多いことを示し、負であれば河川から地下への涵養量が多いことを示す。

計算の結果、平成 29 年 12 月調査時は①-②間で河川からの涵養が多く、②-③間で地下水の湧出量が若干多かった。また、③-④間の涵養量が多かった。

一方、平成 30 年 4 月、5 月調査時には、①-②間および③-④間の地下水の湧出量が多く、平成 30 年 9 月調査時は、①-②間で地下水の湧出量が多く、②-③間および③-④間では涵養量が多かった。

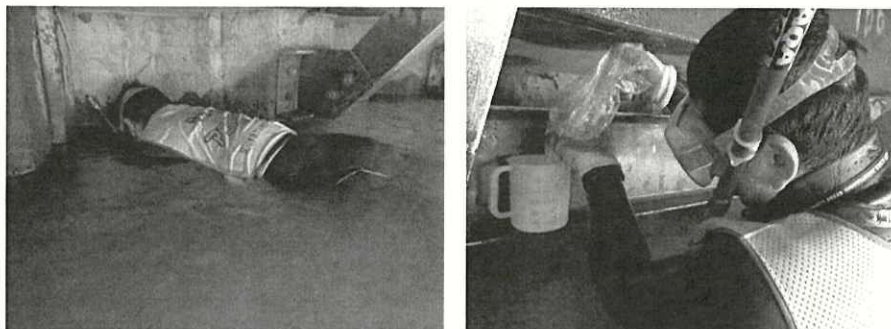
図 1-5-4 湧水定量調査の様子（左：採水、右：計測）

代表となる湧水流量の水通孔（14 箇所）について、湧水量を簡易的に測定した。測定はビニール袋を用いて、袋に一定量の水が溜まるまでの秒数を測定し、溜まった水の容量を測定することで毎秒の流量を算出した。値は3回程度測定した結果を平均した。なお、経年比較するために代表孔は過年度調査地点と同様の孔を選定した。

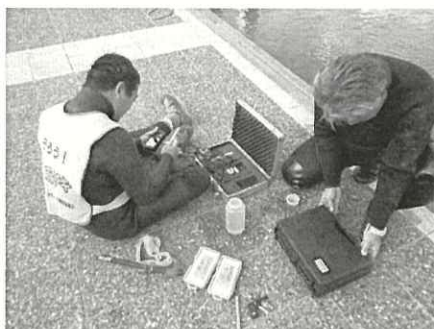
図 1-5-5 湧水水質調査の様子

矢板水通孔の代表箇所(14 箇所)、及び近傍の河川水、根固め終端部の湧水箇所及び近傍の河川水について、水温、溶存酸素量、酸化還元電位、電気伝導度を携帯型多項目水質計により計測した。

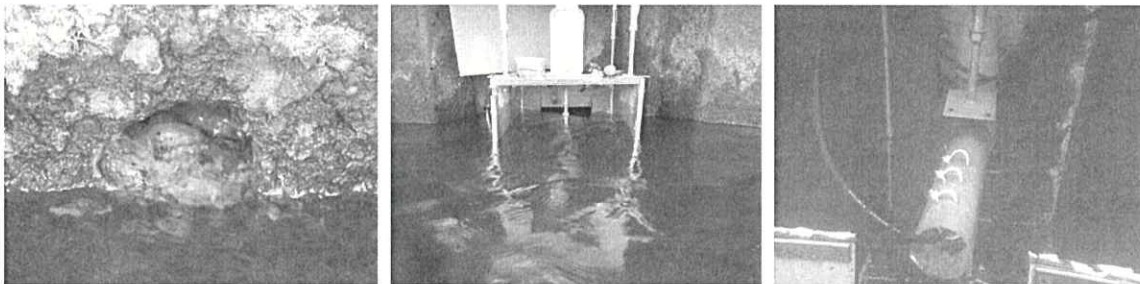
図 1-5-6 湧水観測装置の様子（左：矢板 I 湧水孔、中央：設置した観測装置、右：観測管）

矢板の湧水孔のうち、過年度から湧出量が多く、今回の事前調査でも湧出量が多かった上流側の矢板 I 湧水孔で湧水観測装置を設置し観測を行った。湧水観測装置では、湧水孔から出た湧水を周辺に漏れないよう観測管に導き、その流速を、流速センサーを用いて常時観測することで、湧水量を図る構造となっている。流速センサーのデータは、河川堤防に養生・埋設し、堤防上に設置した双方向監視システムから通信により常時監視できる状況とした。

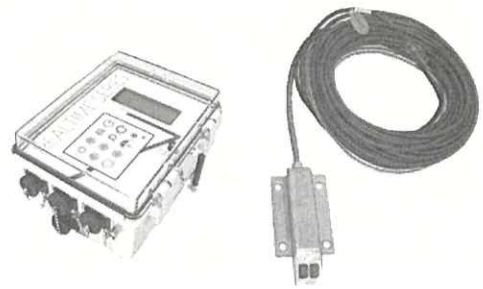
図 1-5-8 流速計写真

型式	RT720F-1V 型 通信型流速計
項目	浸透流流速
測定方式	ドップラーシフト周波数計測方式
測定範囲	0.005～3.0m/s
電源	DC12V

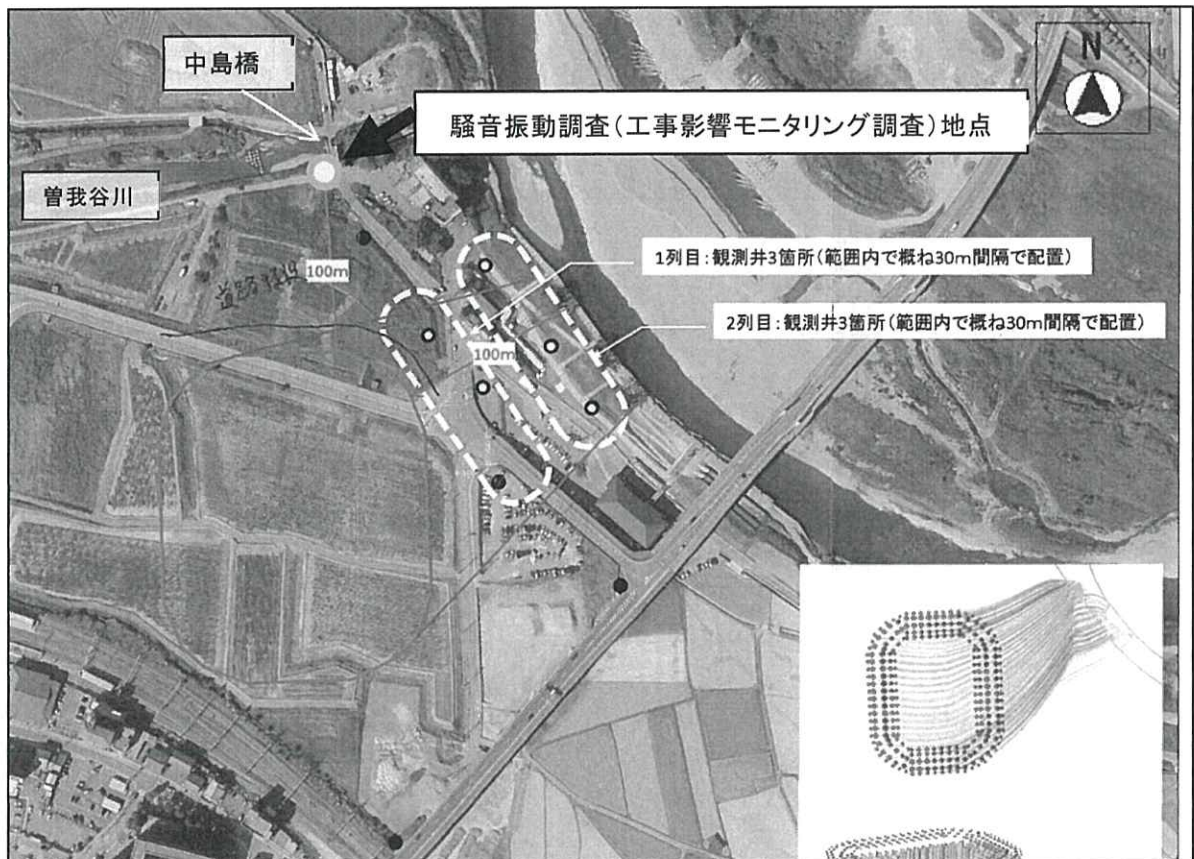
図 2-1 モニタリング調査箇所図

騒音・振動については、スタジアムの工事中及び供用後の影響が考えられ、光(照明)については、供用後の影響が考えられるため、モニタリングを行うこととし、調査内容を表 2-1 に示すモニタリング調査を行った。

- ・調査点 1点 (調査地点：図 2-1)

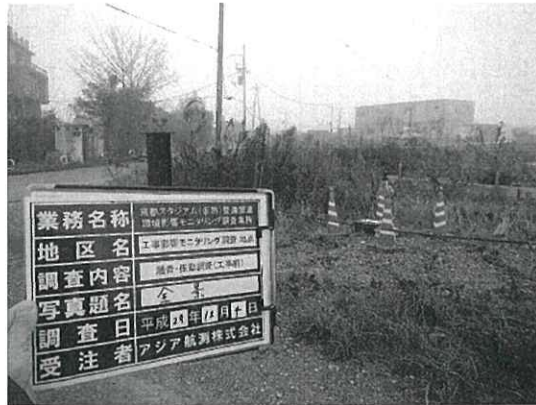
写真 2-1-1 騒音振動調査（工事影響モニタリング調査）地点全景

騒音振動調査(工事影響モニタリング調査)地点の状況を写真 2-1-1～写真 2-1-3 に示した。なお、この地点は、「平成 29 年度公共事業評価調書 京都スタジアム(仮称)整備事業」で示された「工事区域周辺(敷地境界)で騒音・振動予測の調査地点(D')」と同一の地点である。

京都スタジアム(仮称)予定地北側 100m・曾我谷川沿い・中島橋南端  
(亀岡駅北土地区画整理事業地内)

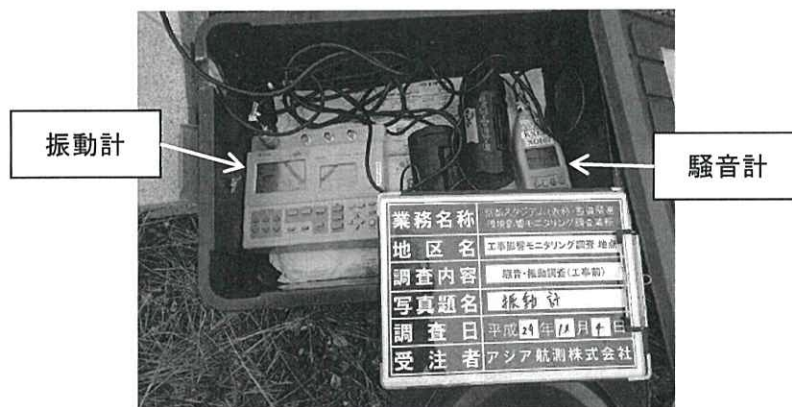
写真 2-1-3 騒音振動調査（工事影響モニタリング調査）騒音計・振動計の設置状況

騒音測定は、「騒音に係る環境基準について（平成 10 年 9 月 30 日環境庁告示第 64 号）及び JIS Z 8731 の「環境騒音の表示・測定方法」に定められた方法に従い実施した。騒音計は JIS C 1502 に定められた「積分型普通騒音計」で、計量法第 71 条の条件に合格したものを使用し、マイクロフォンの設置高さは原則として、地上高さ 1.2m を基本とした。

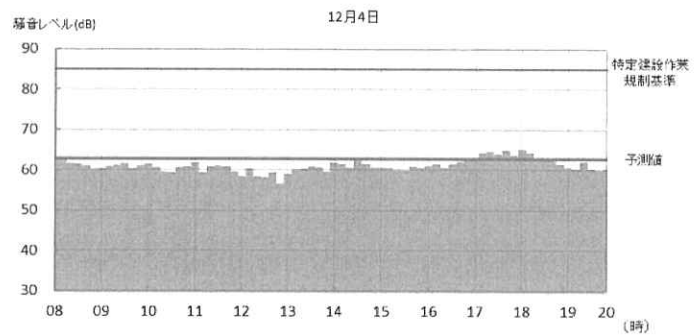
図 2-1-3 工事影響モニタリング地点における騒音調査結果の経時変化 (10 分毎の  $L_{A5}$ )

1 時間毎の  $L_{A5}$  では、3 月 20 日 16 時～17 時に 63.1dB となり、合成騒音レベル予測値の 62.9dB を 0.2dB 超過したものの、その他の時間帯では超過しなかった。

10 分単位での集計では、予測値を超過する値は観測されたものの、連続することは無く、超過もごく一時的なものであり、概ね合成騒音レベル予測値と同等以下の結果であった。また、特定建設作業規制基準を全時間帯下回る結果となった。

工事休止日の 3 月 21 日は、午前中を中心に降雨による騒音への影響が確認された。

工事前 (平成 29 年 12 月 4 日) の測定値と比べ、特段に高い値は確認されなかった。

この結果から、工事による騒音の影響は合成騒音レベル予測値と同等であったと考えられる。
