集中豪雨・天井川等対策 (山城南土木事務所管内一円)

平成24年京都府南部地域豪雨による弥陀次郎川(宇治市)の決壊を契機に発足した「天井川に関する技術検討委員会」の検討状況を踏まえ、管内の天井川(不動川、天神川、鳴子川、新川)について点検・調査を実施するとともに、必要な箇所について更新・補強等の対策工事を行う。

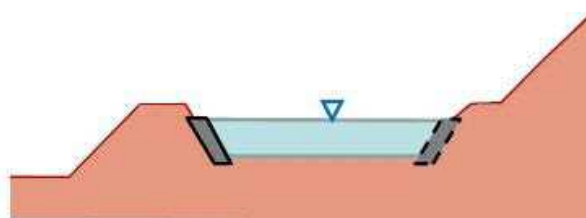
タイプ③ : 片側天井川 【新川】

- ・天井川区間は片側のみ
