# 高病原性鳥インフルエンザ発生リスク低減技術開発のための ネズミ侵入経路の解明

上羽智恵美 岩間小松

Elucidation of the mouse invasion course for highly pathogenic avian influenza outbreak risk  
reduction technology development

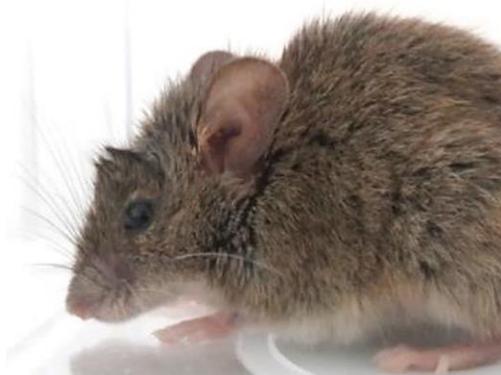
写真 1 ハツカネズミ成獣

ハツカネズミは 3 種の中で一番小さく、頭胴長は 57～91mm である。立体的に動くが、跳躍力は弱く、齧る力や筋力も弱い。しかし、体が小さく軽いため、何かを伝って高い場所まで登り、わずかな隙間を通り抜ける（写真 1）。

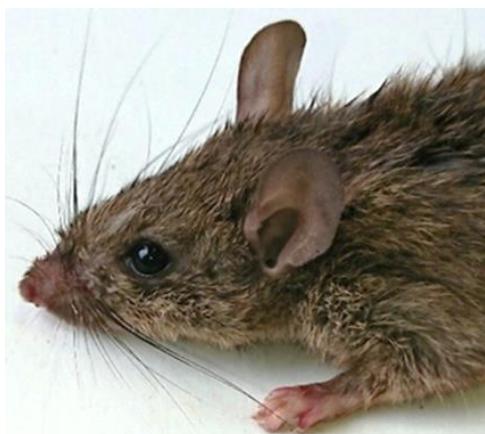
写真 2 クマネズミ成獣

クマネズミは頭胴長が 150～230mm で、幼獣は体に対し頭と手足が大きく、同様の大きさのハツカネズミと区別できる。

また、成獣はドブネズミと似た大きさだが、クマネズミは耳が大きく、尾長は頭胴長より長い。立体的に動き、跳躍力がとても強く、齧る力・筋力が強い。配線や柱を伝って移動するほかに、土に穴を掘って通路を作り移動する。また、用心深く慎重で学習能力が高いため、畏にかかりにくい（写真 2）。

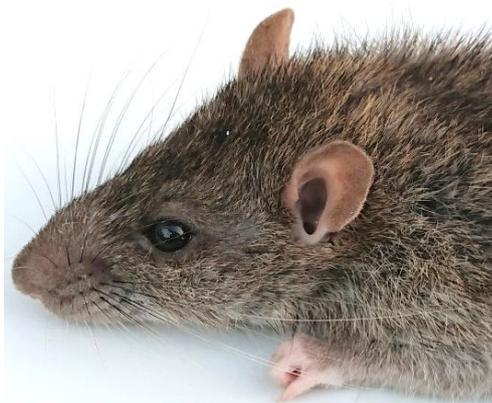
写真 3 ドブネズミ成獣

ドブネズミは頭胴長が 110～280mm で、平面的に動き跳躍力は弱い、齧る力、筋力はとても強い。体が大きく筋力があるので、頭胴長ぐらいの段差であれば、乗り越えられ、土に穴を掘って通路をつくる（写真 3）。

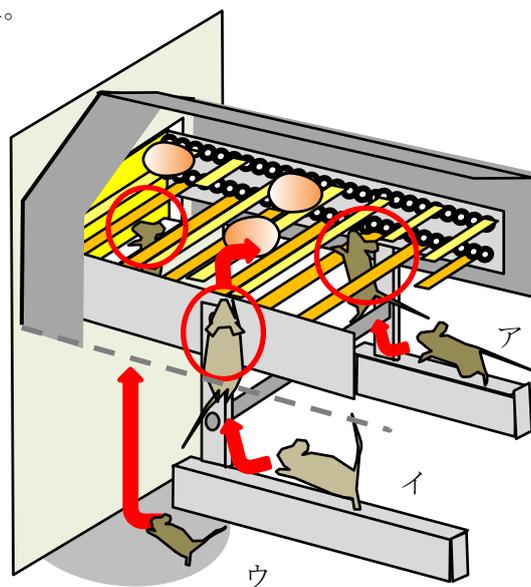
図1 集卵バーコンベア開口部侵入経路

センサーカメラの映像から、ネズミの侵入経路は、図1に示すとおり3パターンが確認された。また、ネズミは全身が撮影された映像から、「クマネズミ」と考えられた。

ア 集卵バーコンベア真下に足場がある場合

集卵バーコンベアの真下に配線やパイプが通っている場合は、ネズミはそこを足場とし、集卵バーコンベアのバーの間から侵入し、バーコンベアのバーを渡って、開口部から鶏舎内部に侵入した。その際、ネズミは足場の上で後脚をのぼし、前脚をバーにかけてバーコンベア内

へ侵入していたが、この長さが、頭胴長とほぼ同じであった。したがって、足場からバーコンベアまでの長さがネズミで最大とされる頭胴長 24cm 以内であれば真下からバーコンベア内に侵入可能と推定できた。なお、このバーは 1 本 1 本が回転する構造になっているものとなっていないものとあったが、ネズミはどちらもスムーズに渡って侵入していた (写真 4)。

イ 集卵バーコンベア周囲の構造物を利用する場合

集卵バーコンベアの距離が長いとその支えとなる柱がある。この柱がバーコンベア屋根の内側にあると、柱の幅の分、屋根と集卵バーコンベアの間隙ができる。柱を登ってきたネズミはその隙間を通過してバーコンベア内に侵入、バーコンベア上を通過して開口部へ向かっていた (写真 5)。

ウ 開口部に接した壁を登る場合

地面 (足場) と開口部のある壁が接していて、開口部までの間に障害物がなく平面になっている構造で、ガルバリウムなどの凹凸のある壁面の場合、ネズミは足場から一気に駆け上がり開口部へ直接侵入した。ネズミは登坂能力が高いため、登れる距離については不明であるが、本調査では垂直 30cm の高さの壁を駆け上がり侵入していた (写真 6)。

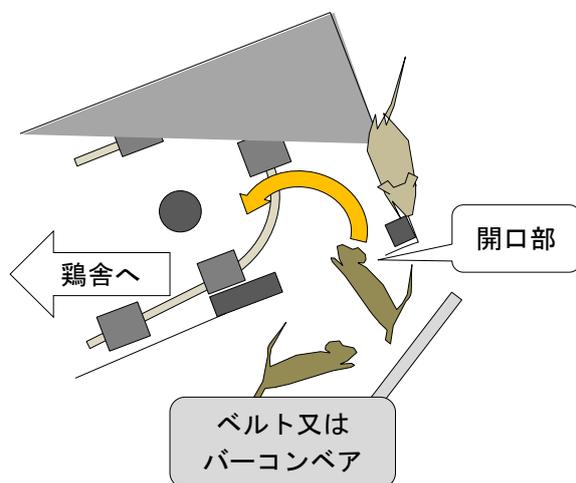
図2 集糞コンベア旋回部に開口部がある構造例

集糞コンベア旋回部に開口部がある構造は、下から開口部に向かって跳躍やバーコンベアのカバー周囲を伝って開口部に侵入していた (図 2)。

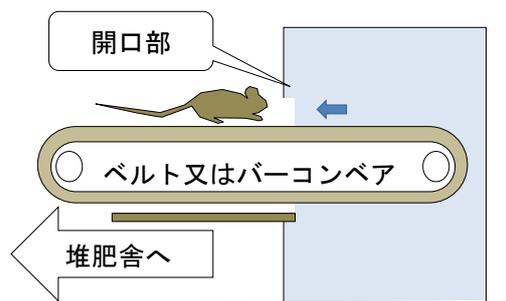
図3 鶏舎壁に開口部がある構造例

鶏舎壁に集糞コンベアの開口部がある構造では、ベルトを伝って侵入することになるが (図 3)、調査時すでに木材やプラスチック板等で蓋をして侵入対策をしている場所が多かった。

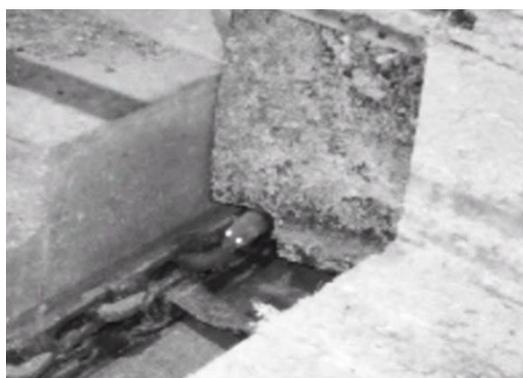
写真7 バーコンベアと蓋の隙間から出入するネズミ

しかし、ベルトコンベアタイプでは、侵入経路となりそうな隙間は塞げるが、バーコンベアタイプは途中で蓋をすると、構造上バー同士をつないでいる鎖の位置により蓋との間に不定形な隙間ができやすい。

そのため蓋をしてもその隙間からネズミの出入りが確認された（写真7）。

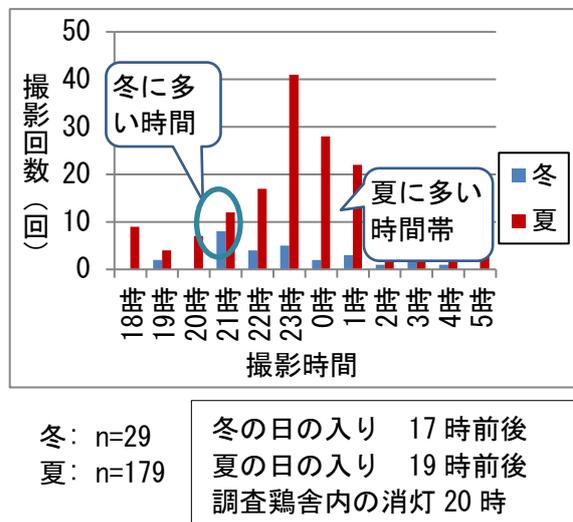
図4 同一集卵バーコンベア開口部周囲での季節におけるネズミ撮影回数

同一集卵バーコンベア開口部周囲での冬季と夏季におけるネズミの撮影回数から、ネズミ

が多く確認された時間帯をとりまとめたところ、鶏舎外部のネズミは日の入時刻に影響を受け、夏期（8～10月）のほうが冬期（1～3月）より活動時間帯が長かった。また、ネズミが撮影された回数も夏期の方が冬期より多かった（図4）。

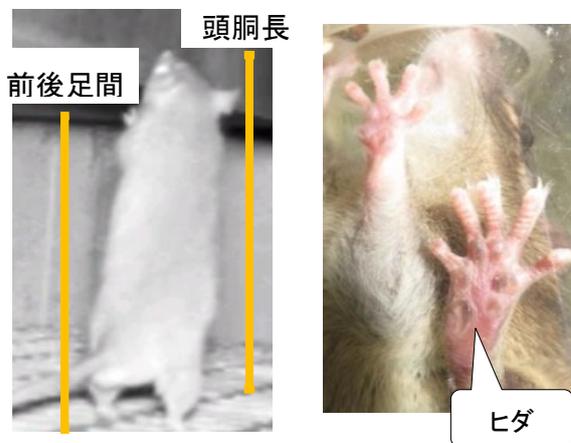
写真8 クマネズミ成獣の長さ足と足の裏

クマネズミ成獣は頭胴長と前足から後足の長さはほぼ同じぐらいであった。足裏には凸状のヒダがあり、指にもヒダがあった（写真8）。前足裏より後足裏は2mm程長かった。

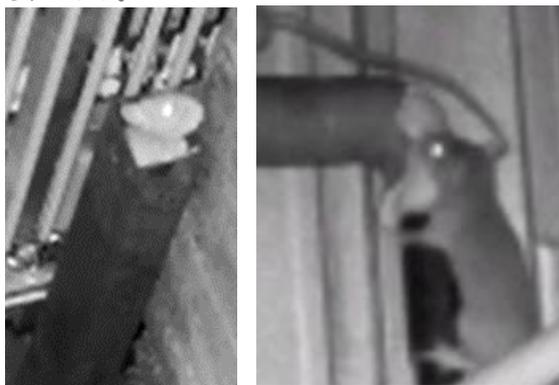
写真 9 角柱内部とパイプ外部を経路にするネズミ

この測定データとカメラによる調査結果からクマネズミが侵入経路にしやすいのは、直径 50 mm 以下の管や柱 (写真 9)、ワイヤー (写真 10)、H 形鋼や L 形鋼 (軽量鉄骨) (写真 11) であり、使用の際は終末部に侵入防止対策が必要である。

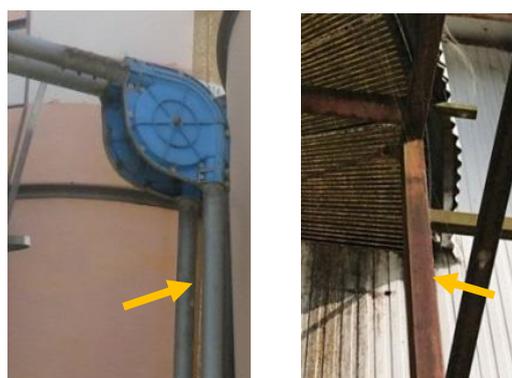
写真 12 ネズミが登れない円柱と角柱

また、直径 75 mm 以上の円柱や、幅 10cm 以上の角柱になると登るために必要な箇所に手足が届かないため、侵入経路にならないと考えられた (写真 12)。

実際に調査の中で直径 75 mm 以上の円柱や、幅 10cm 以上の角柱を通路として利用するネズミは確認されなかった。

円柱直径 75 mm

角柱幅 10cm

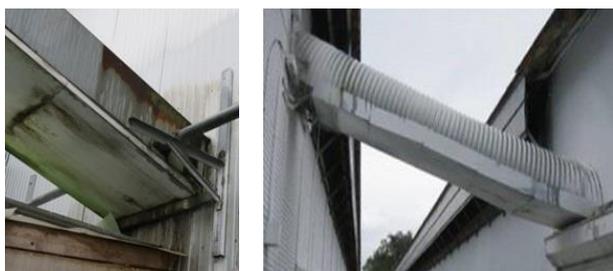
写真 13 バーコンベア開口部対策例 1

1 つ目はバーコンベア下も含め周囲全てを鉄板で覆う方法がある (写真 13)。注意点として、清掃や故障時の対応が困難なため数 m の短いバーコンベアに適している。

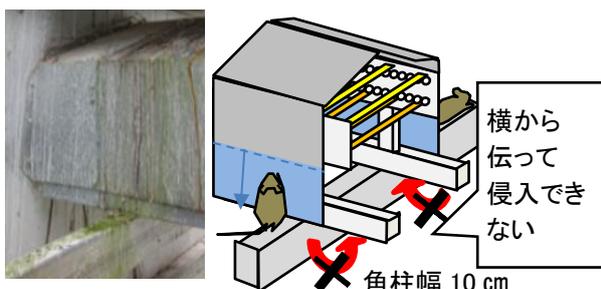
写真 14 バーコンベア開口部対策例 2

次に横の柱部分までカバーを延長しバーコンベア開口部両側の壁まで覆う方法がある (写真 14)。これは柱がバーコンベア下 25cm 以内に配線などがなく、柱が幅 10cm 以上の角形の場合、下や横から伝って侵入ができないので効果的である。

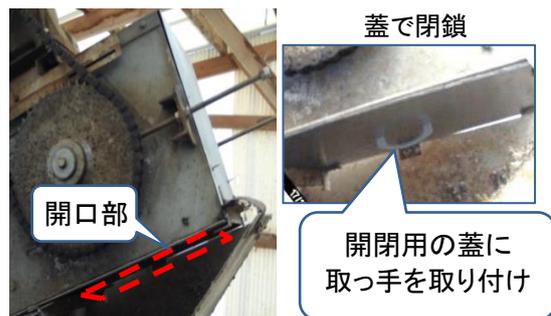
写真 15 集糞コンベア対策例 1

対策のポイントは、蓋に人が開け閉めしやすいよう取っ手をつける（写真 15、16）、または、閉鎖時、蓋の湾曲やズレがないようにすることである。具体的な方法として、蓋は厚めの堅い素材にし、開口部周囲にズレ防止ガイドを作る方法が効果があった（写真 17）。また、蓋がしにくい構造では、蓋の周囲を加工することで、侵入防止が可能であった。

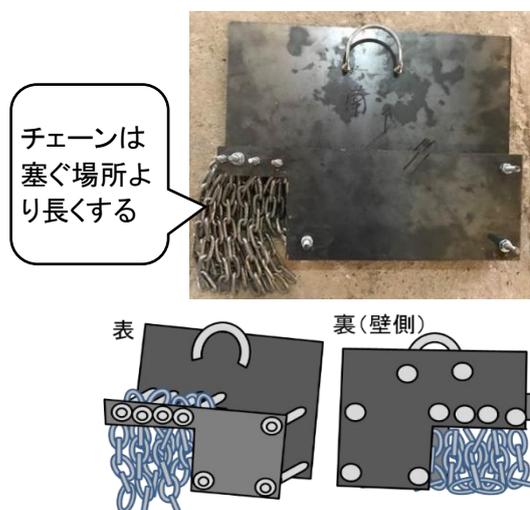
図 5 不定形な隙間に対応した蓋

また、バーコンベアタイプの集糞コンベアで蓋との間に不定形な隙間ができやすい場所には、金属チェーンと鉄板を組み合わせた蓋（図 5、写真 18）で不定形の隙間を埋められた。

集糞コンベア開口部の不定形な隙間は、図 5 に示すとおり金属チェーンと鉄板を組み合わせた蓋に変更した。

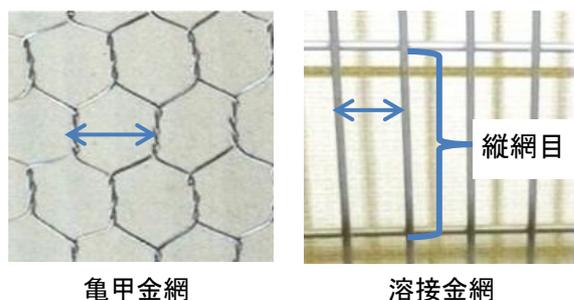
写真 19 ネズミの侵入防止用通気性のある資材

しかし、通気性のある資材は穴の大きさによってはネズミが通過してしまうことがあるため、亀甲金網は、網目規格 1.3 cm 以下、ステンレスは線径 0.8 mm 以上を推奨する。また、亜鉛引き・ビニール被覆金網はネズミが噛みやすく、定期的に穴がないか確認が必要である。溶接金網は網目規格 1.4cm 以下で、縦網目を長くするときは網目が広がらないよう線径を太くする (写真 19) 必要がある。

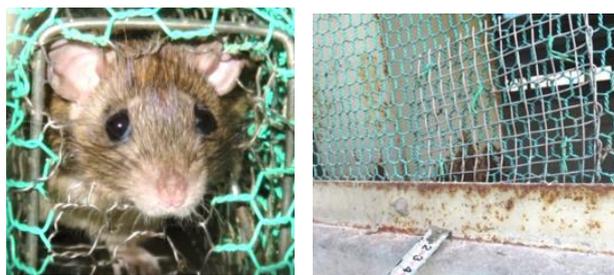
写真 20 金網を破るネズミと齧られやすい場所

特に金網の齧られやすい場所は、金網の縁、鶏舎内や外に柱がある付近、ネズミの足場となる場所から高さ 15cm 以内の位置であった (写真 20)。

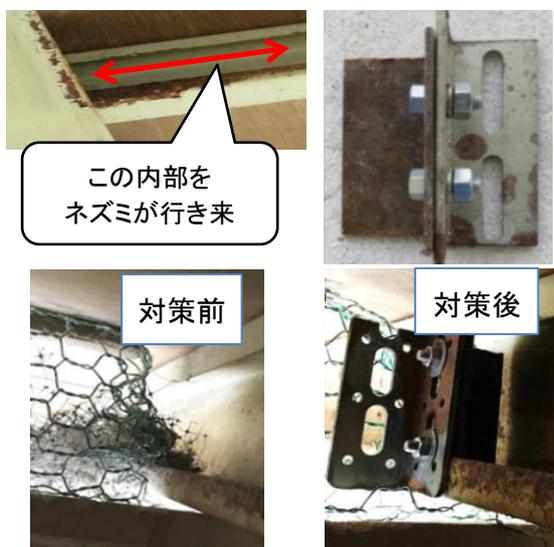
写真 21 リップ溝形鋼切断面の対策

鶏舎のような比較的単純な構造の建物では、側壁上部と母屋材との接合部や妻面で母屋材との間に空間ができる場合がある。また、軽量鉄骨造りの場合、母屋材や横棧に多用されるリップ溝形鋼などは切断面が外部に開口している場合があり、ネズミが侵入しやすくなる。

そのような場所にはリップ溝形鋼内の断面の大きさに合わせてアングル（厚さ 3 mm）とフリーアングル（厚さ 3 mm）、ボルトを用いて金具を作製し、壁側にある切断面に固定して隙間を塞ぐ方法が有効であった（写真 21）。またこの金具を利用して、対象鶏舎では薄い鉄板を固定し、側壁上部と母屋との空間を塞いだ（写真 22）。

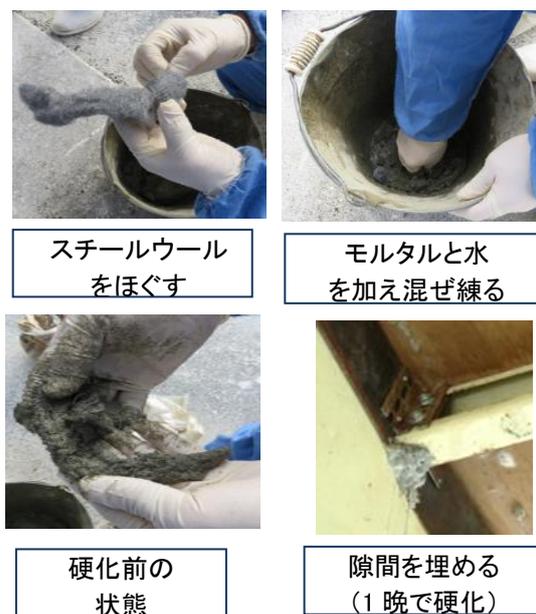
写真 23 ラスモルタル作製方法

また壁などにできる不定形の数 cm から 10cm 程度の間隙を埋める材料として、「ラスモルタル」状のセメント資材を用いた。作製方法は、バケツまたはビニール袋の中でモルタル（セメントと砂を 1:2~3 の重量で混和）とほぐしたスチールウールを混合し、適量の水を入れて十分に練り、これを塞ぐ場所に詰め、その後一晩放置し硬化させる（写真 23）。
