土砂災害警戒区域・土砂災害特別警戒区域 位置図

自然現象の種類	急傾斜地の崩壊
区域番号	ね2006-3
区域名	観音寺A
所在地	京都府南丹市八木町観音寺

土砂災害警戒区域・土砂災害特別警戒区域 区域図

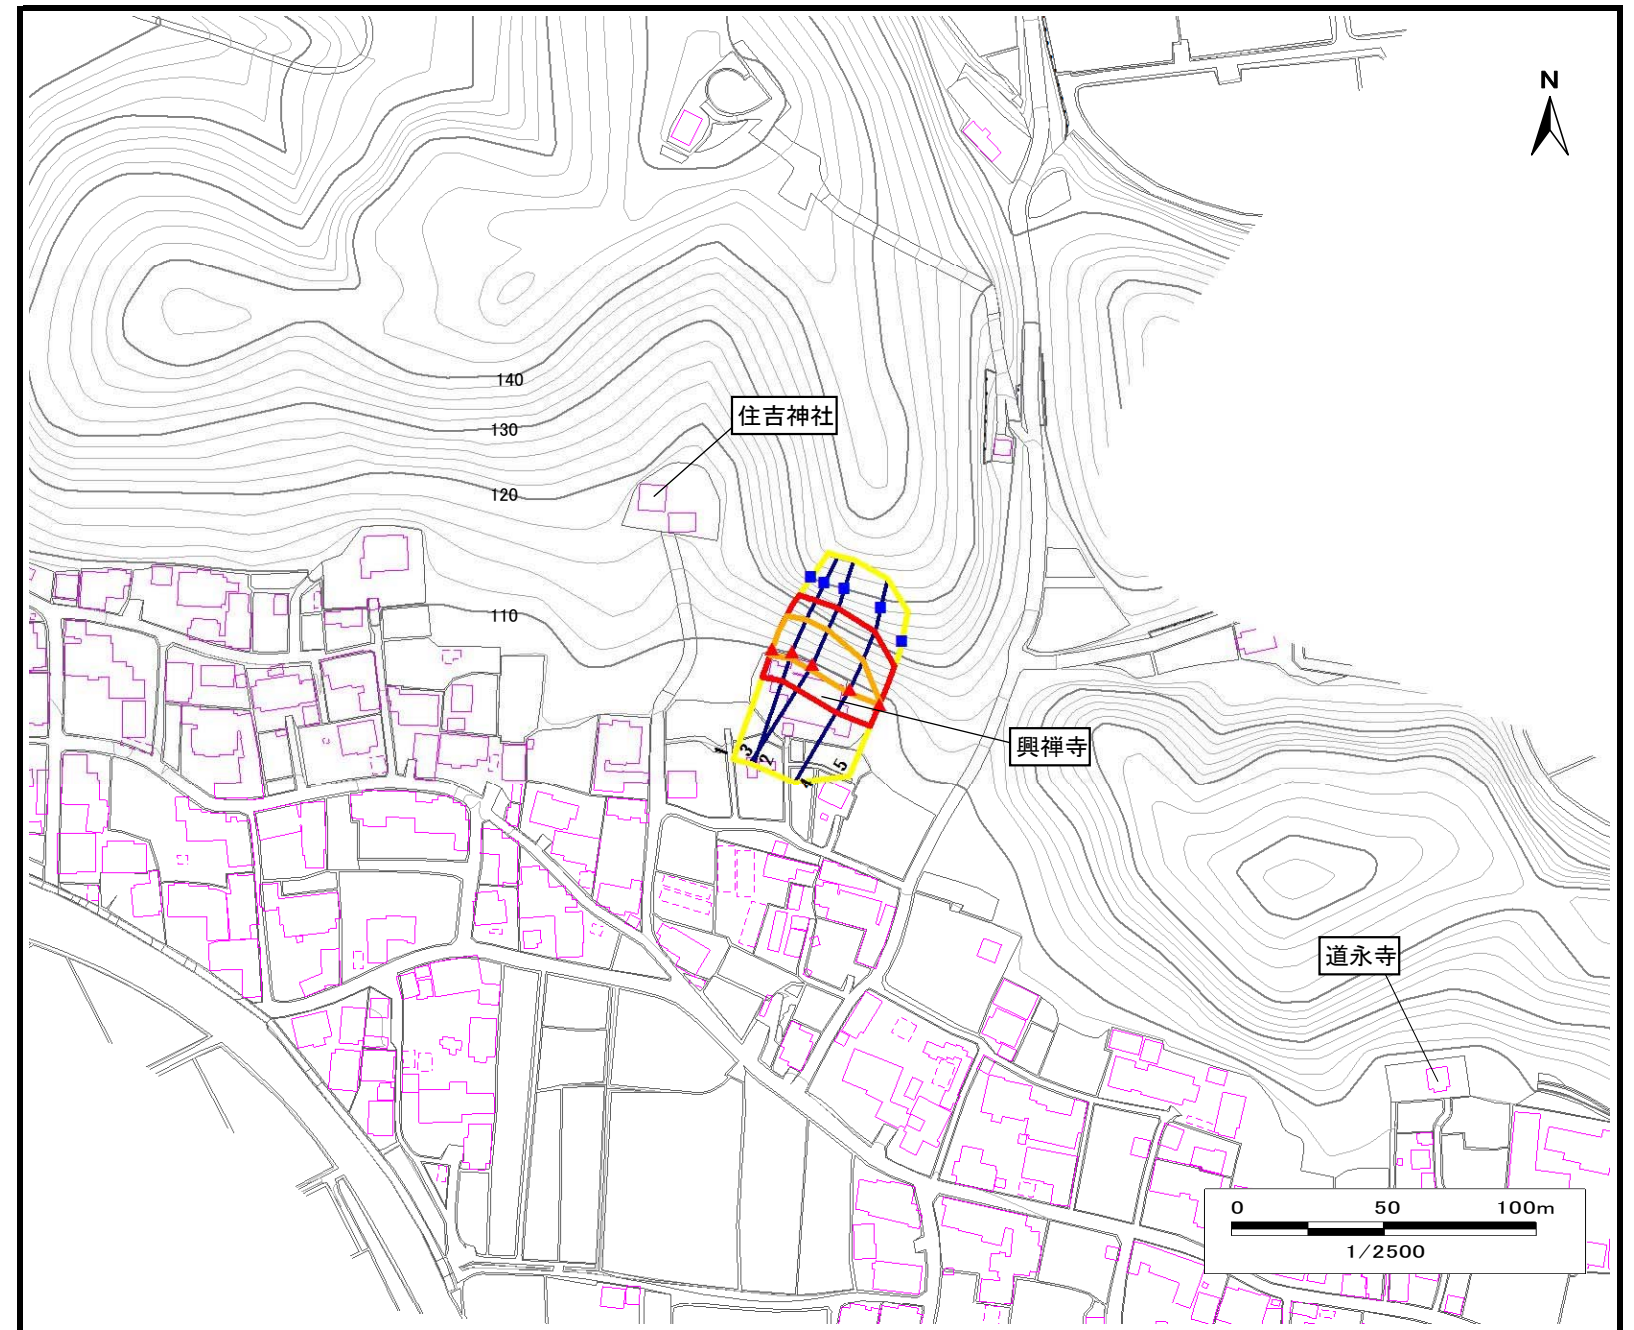
土砂災害警戒区域		<input type="checkbox"/>
土砂災害特別警戒区域	土石等の(移動)高さが1m以下の場合、土石等の移動による力が100kN/m <sup>2</sup> を超える区域	<input type="checkbox"/>
	土石等の堆積の高さが3mを超える区域	<input type="checkbox"/>
	それ以外の区域	<input type="checkbox"/>

移動による力の最大値(KN/m <sup>2</sup> )	135.3
移動高の最大(m)	1.0
堆積による力の最大値(KN/m <sup>2</sup> )	12.1
堆積高の最大(m)	2.4
