土砂災害警戒区域・土砂災害特別警戒区域 位置図

自然現象の種類	急傾斜地の崩壊
区域番号	ね2006-4
区域名	観音寺B
所在地	京都府南丹市八木町観音寺

土砂災害警戒区域・土砂災害特別警戒区域 区域図

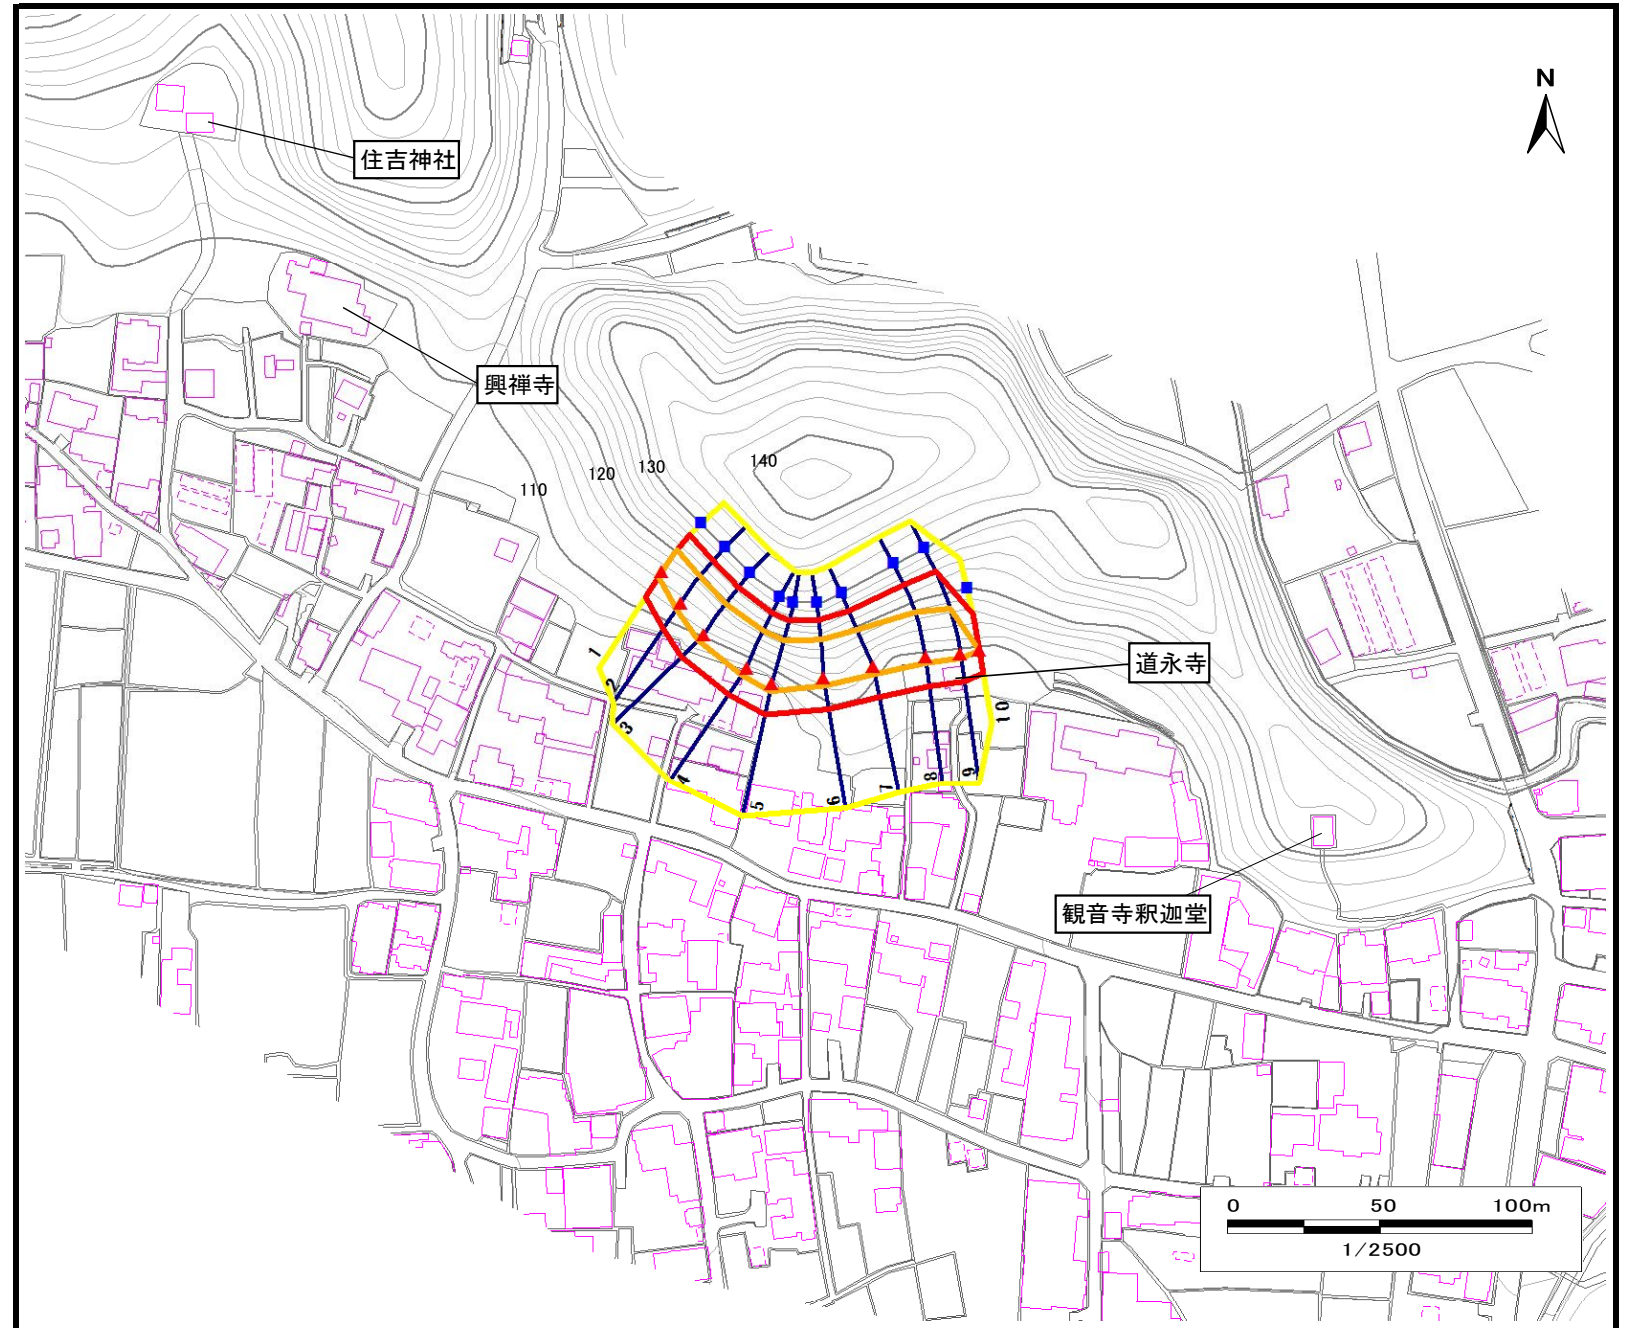
土砂災害警戒区域		
土砂災害特別警戒区域	土石等の(移動)高さが1m以下の場合、土石等の移動による力が100kN/m <sup>2</sup> を超える区域	
	土石等の堆積の高さが3mを超える区域	
	それ以外の区域

移動による力の最大値(KN/m <sup>2</sup> )	142.6
移動高の最大(m)	1.0
堆積による力の最大値(KN/m <sup>2</sup> )	14.5
堆積高の最大(m)	2.9
