土砂災害警戒区域・土砂災害特別警戒区域 位置図

自然現象の種類	急傾斜地の崩壊
区域番号	ね2006-5
区域名	観音寺C
所在地	京都府南丹市八木町観音寺

土砂災害警戒区域・土砂災害特別警戒区域 区域図

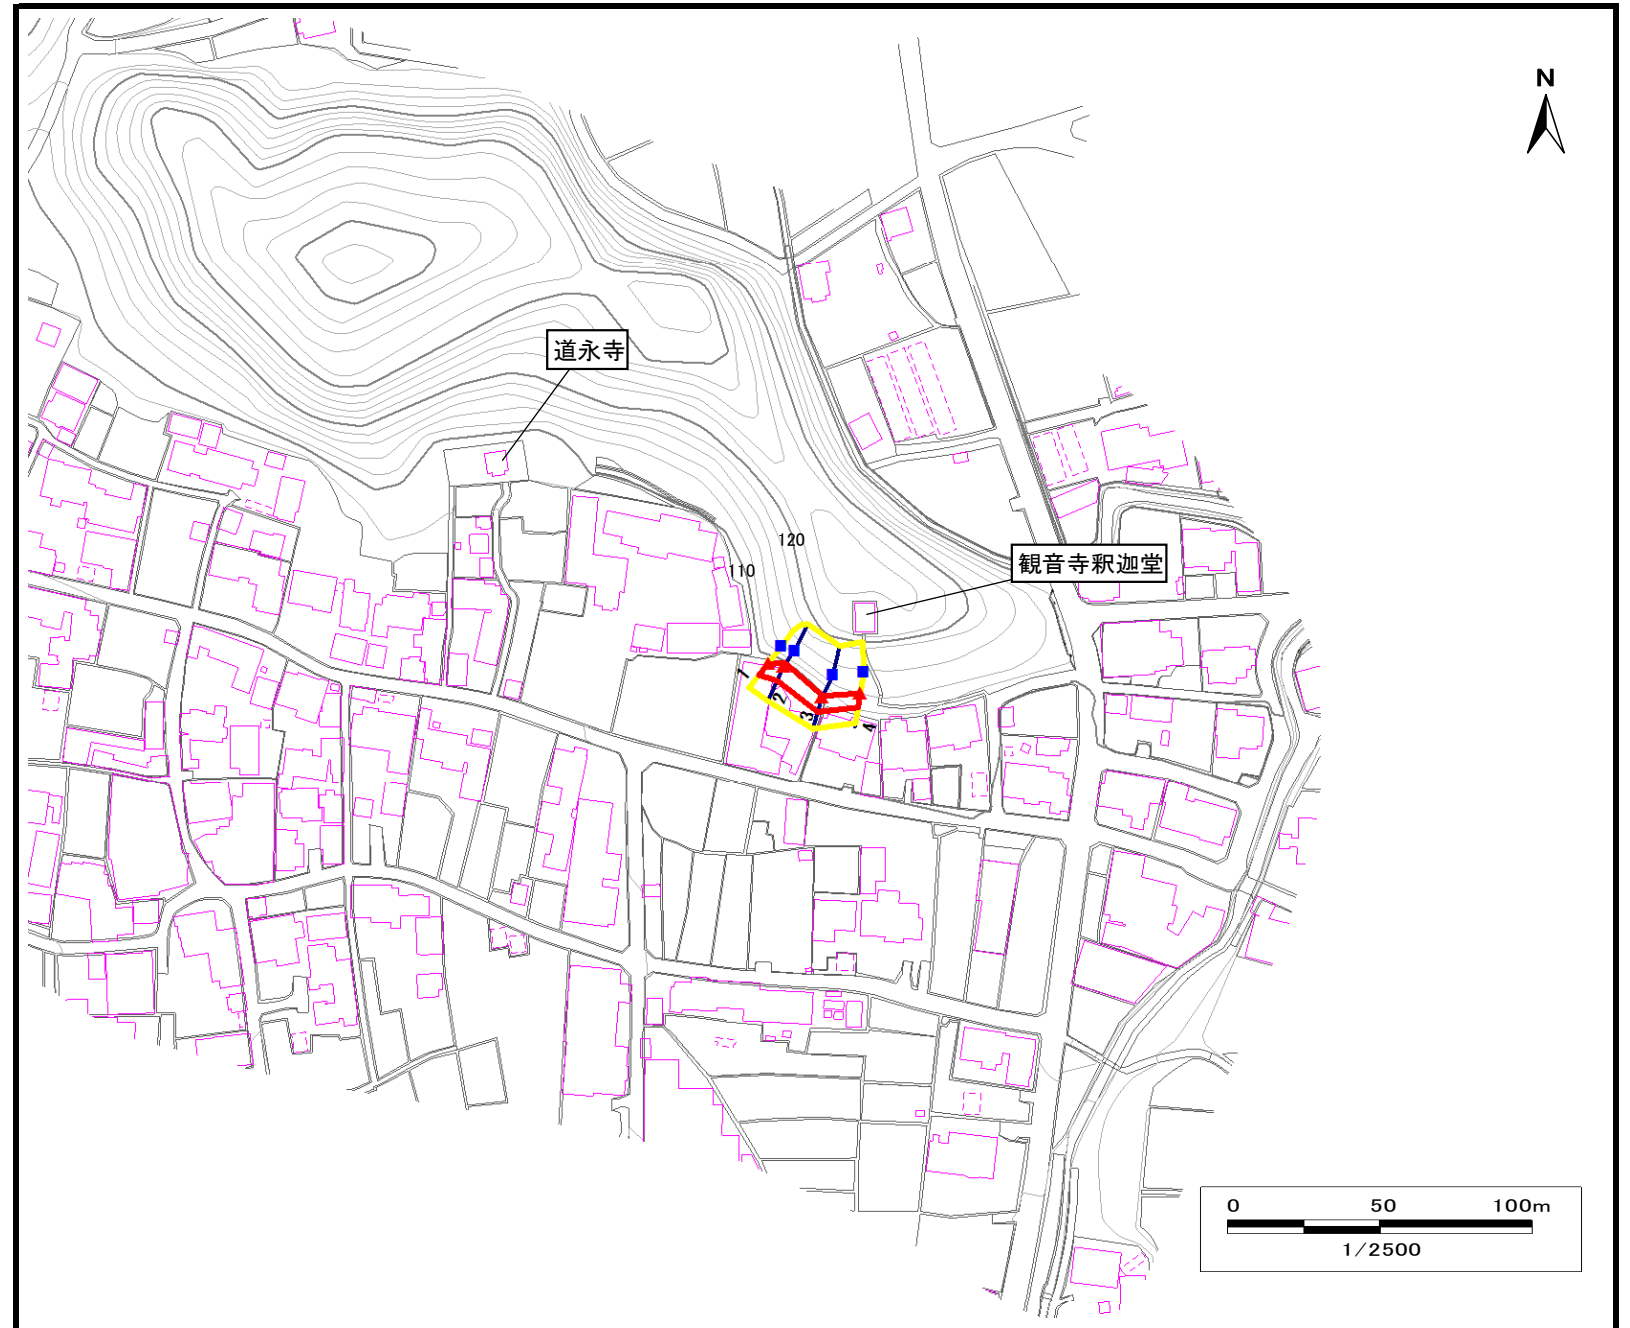
土砂災害警戒区域		<input type="checkbox"/>
土砂災害特別警戒区域	土石等の(移動)高さが1m以下の場合、土石等の移動による力が100kN/m ² を超える区域	<input type="checkbox"/>
	土石等の堆積の高さが3mを超える区域	<input type="checkbox"/>
	それ以外の区域	<input type="checkbox"/>

移動による力の最大値(KN/m ²)	64.0
移動高の最大(m)	1.0
堆積による力の最大値(KN/m ²)	10.1
堆積高の最大(m)	2.0
