土砂災害警戒区域・土砂災害特別警戒区域 区域図

自然現象の種類	急傾斜地の崩壊
区域番号	そ2015
区域名	観音寺Ⅱ
所在地	京都府木津川市加茂町観音寺 地区

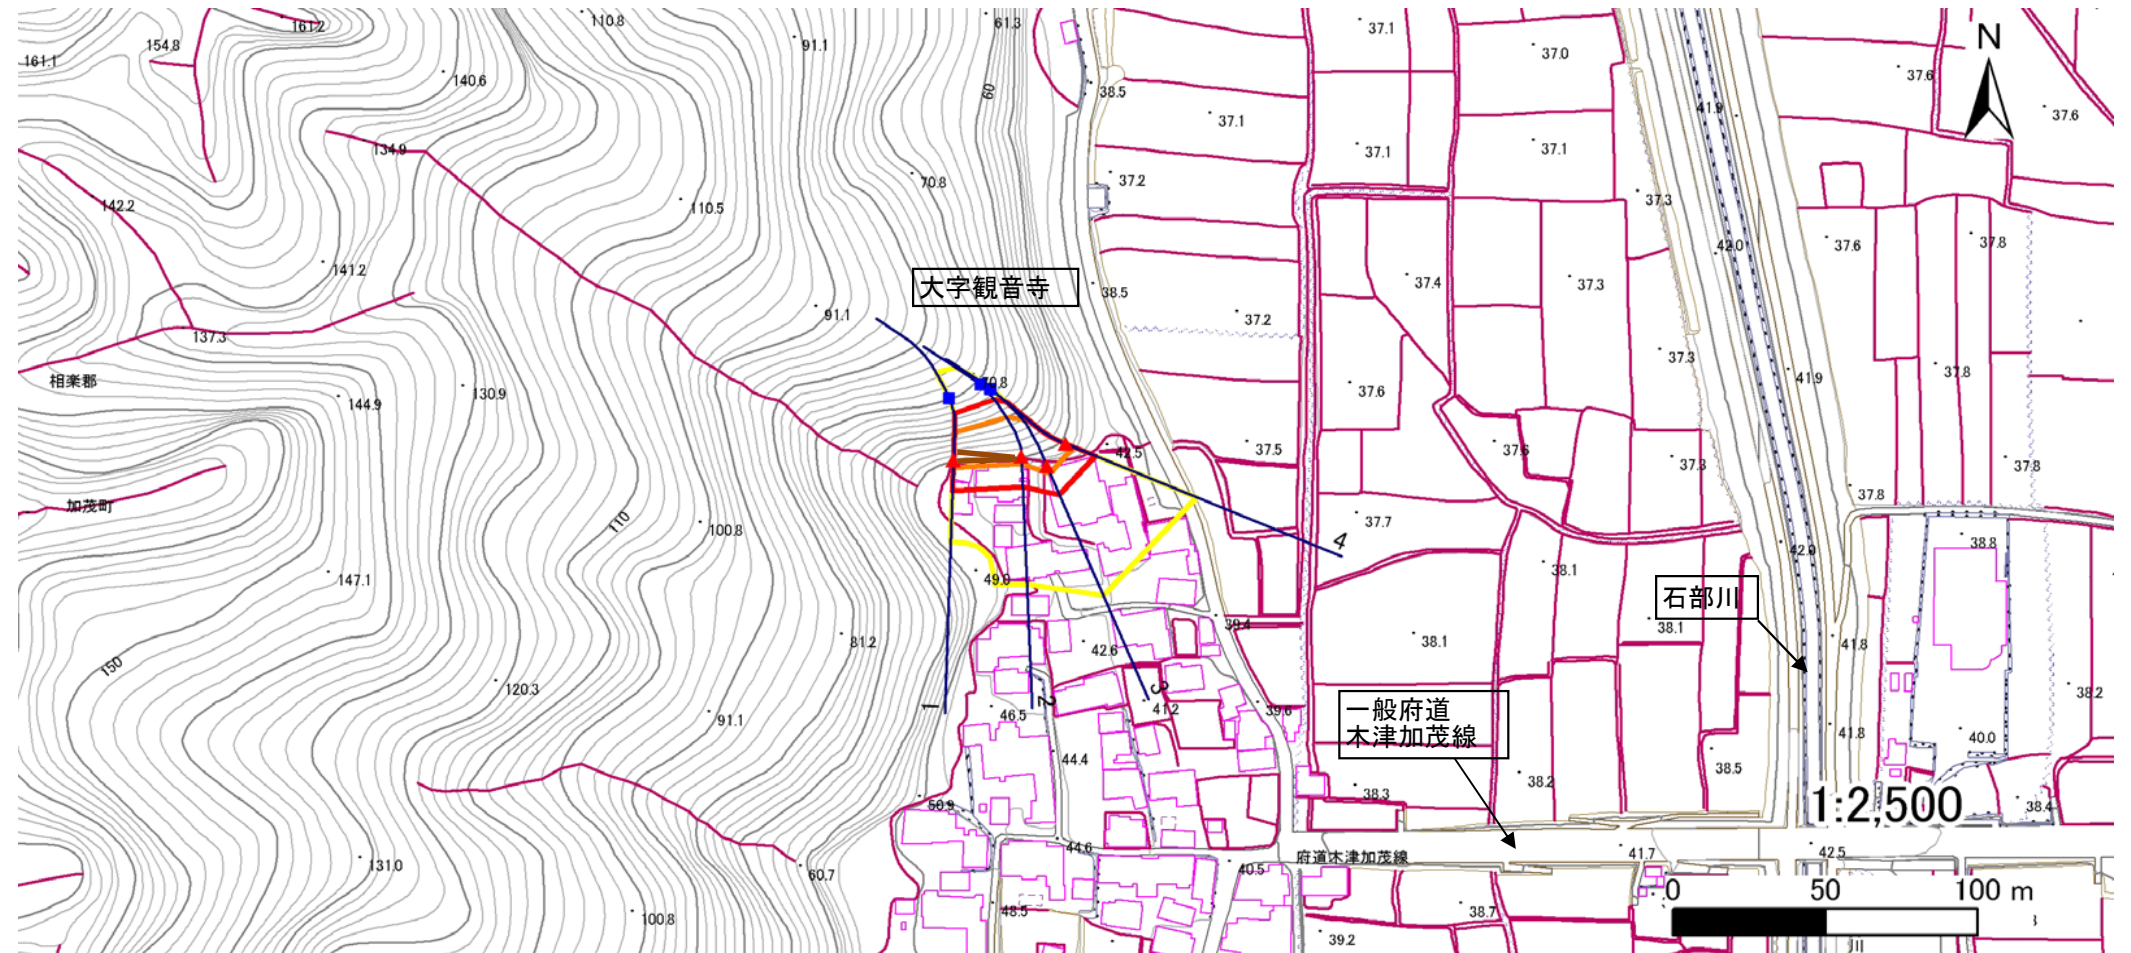
土砂災害警戒区域		
土砂災害特別警戒区域	土石等の(移動)高さが1m以下の場合、土石等の移動による力が100kN/m <sup>2</sup> を超える区域	
	土石等の堆積の高さが3mを超える区域	
	それ以外の区域

移動による力の最大値(kN/m <sup>2</sup> )	142.1
移動高の最大(m)	1.0
堆積による力の最大値(kN/m <sup>2</sup> )	15.2
堆積高の最大(m)	3.0
