土砂災害警戒区域・土砂災害特別警戒区域 位置図

自然現象の種類	急傾斜地の崩壊
区域番号	た2014
区域名	観音坂
所在地	京都府相楽郡笠置町南笠置地区

土砂災害警戒区域・土砂災害特別警戒区域 区域図

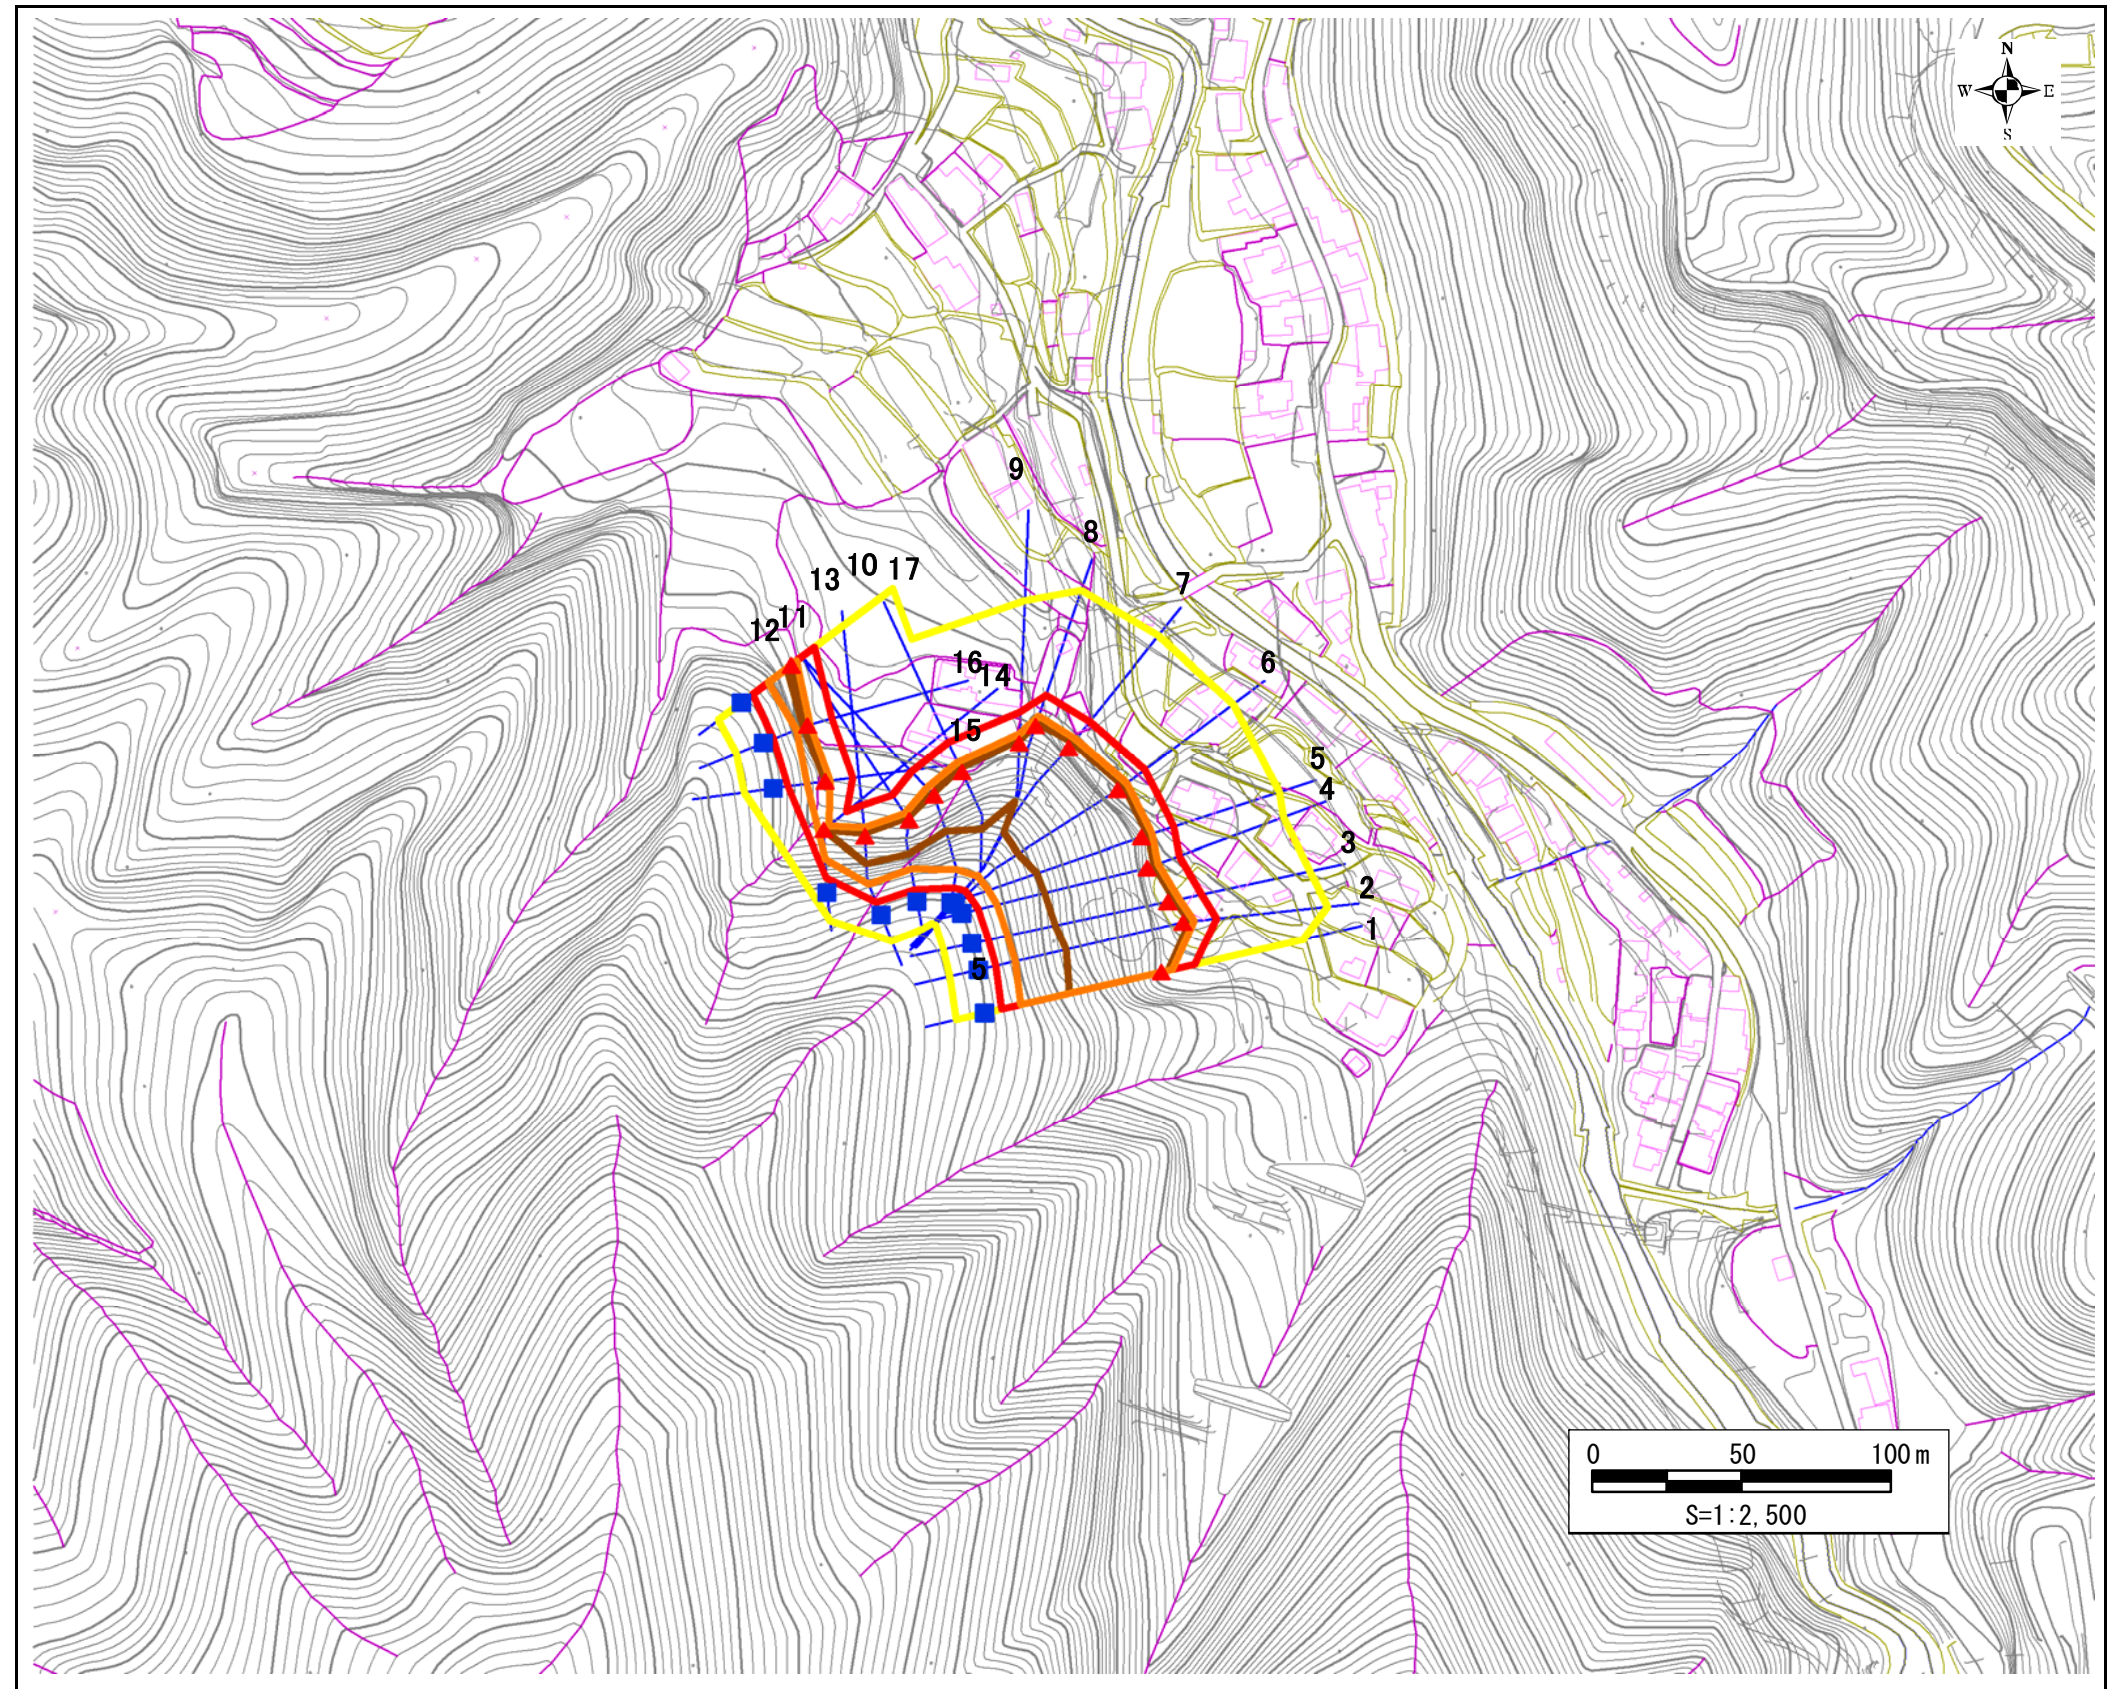
土砂災害警戒区域		
土砂災害特別警戒区域	土石等の(移動)高さが1m以下の場合 土石等の移動による力が100kN/m ² を超える区域	
	土石等の堆積の高さが3mを超える区域	
	それ以外の区域

移動による力の最大値 (kN/m ²)	166.7
移動高の最大(m)	1.0
堆積による力の最大値 (kN/m ²)	21.7
堆積高の最大(m)	4.3
