土砂災害警戒区域・土砂災害特別警戒区域 位置図

自然現象の種類	急傾斜地の崩壊
区域番号	つ2021-2
区域名	光台5丁目A
所在地	相楽郡精華町光台地区

土砂災害警戒区域・土砂災害特別警戒区域 区域図

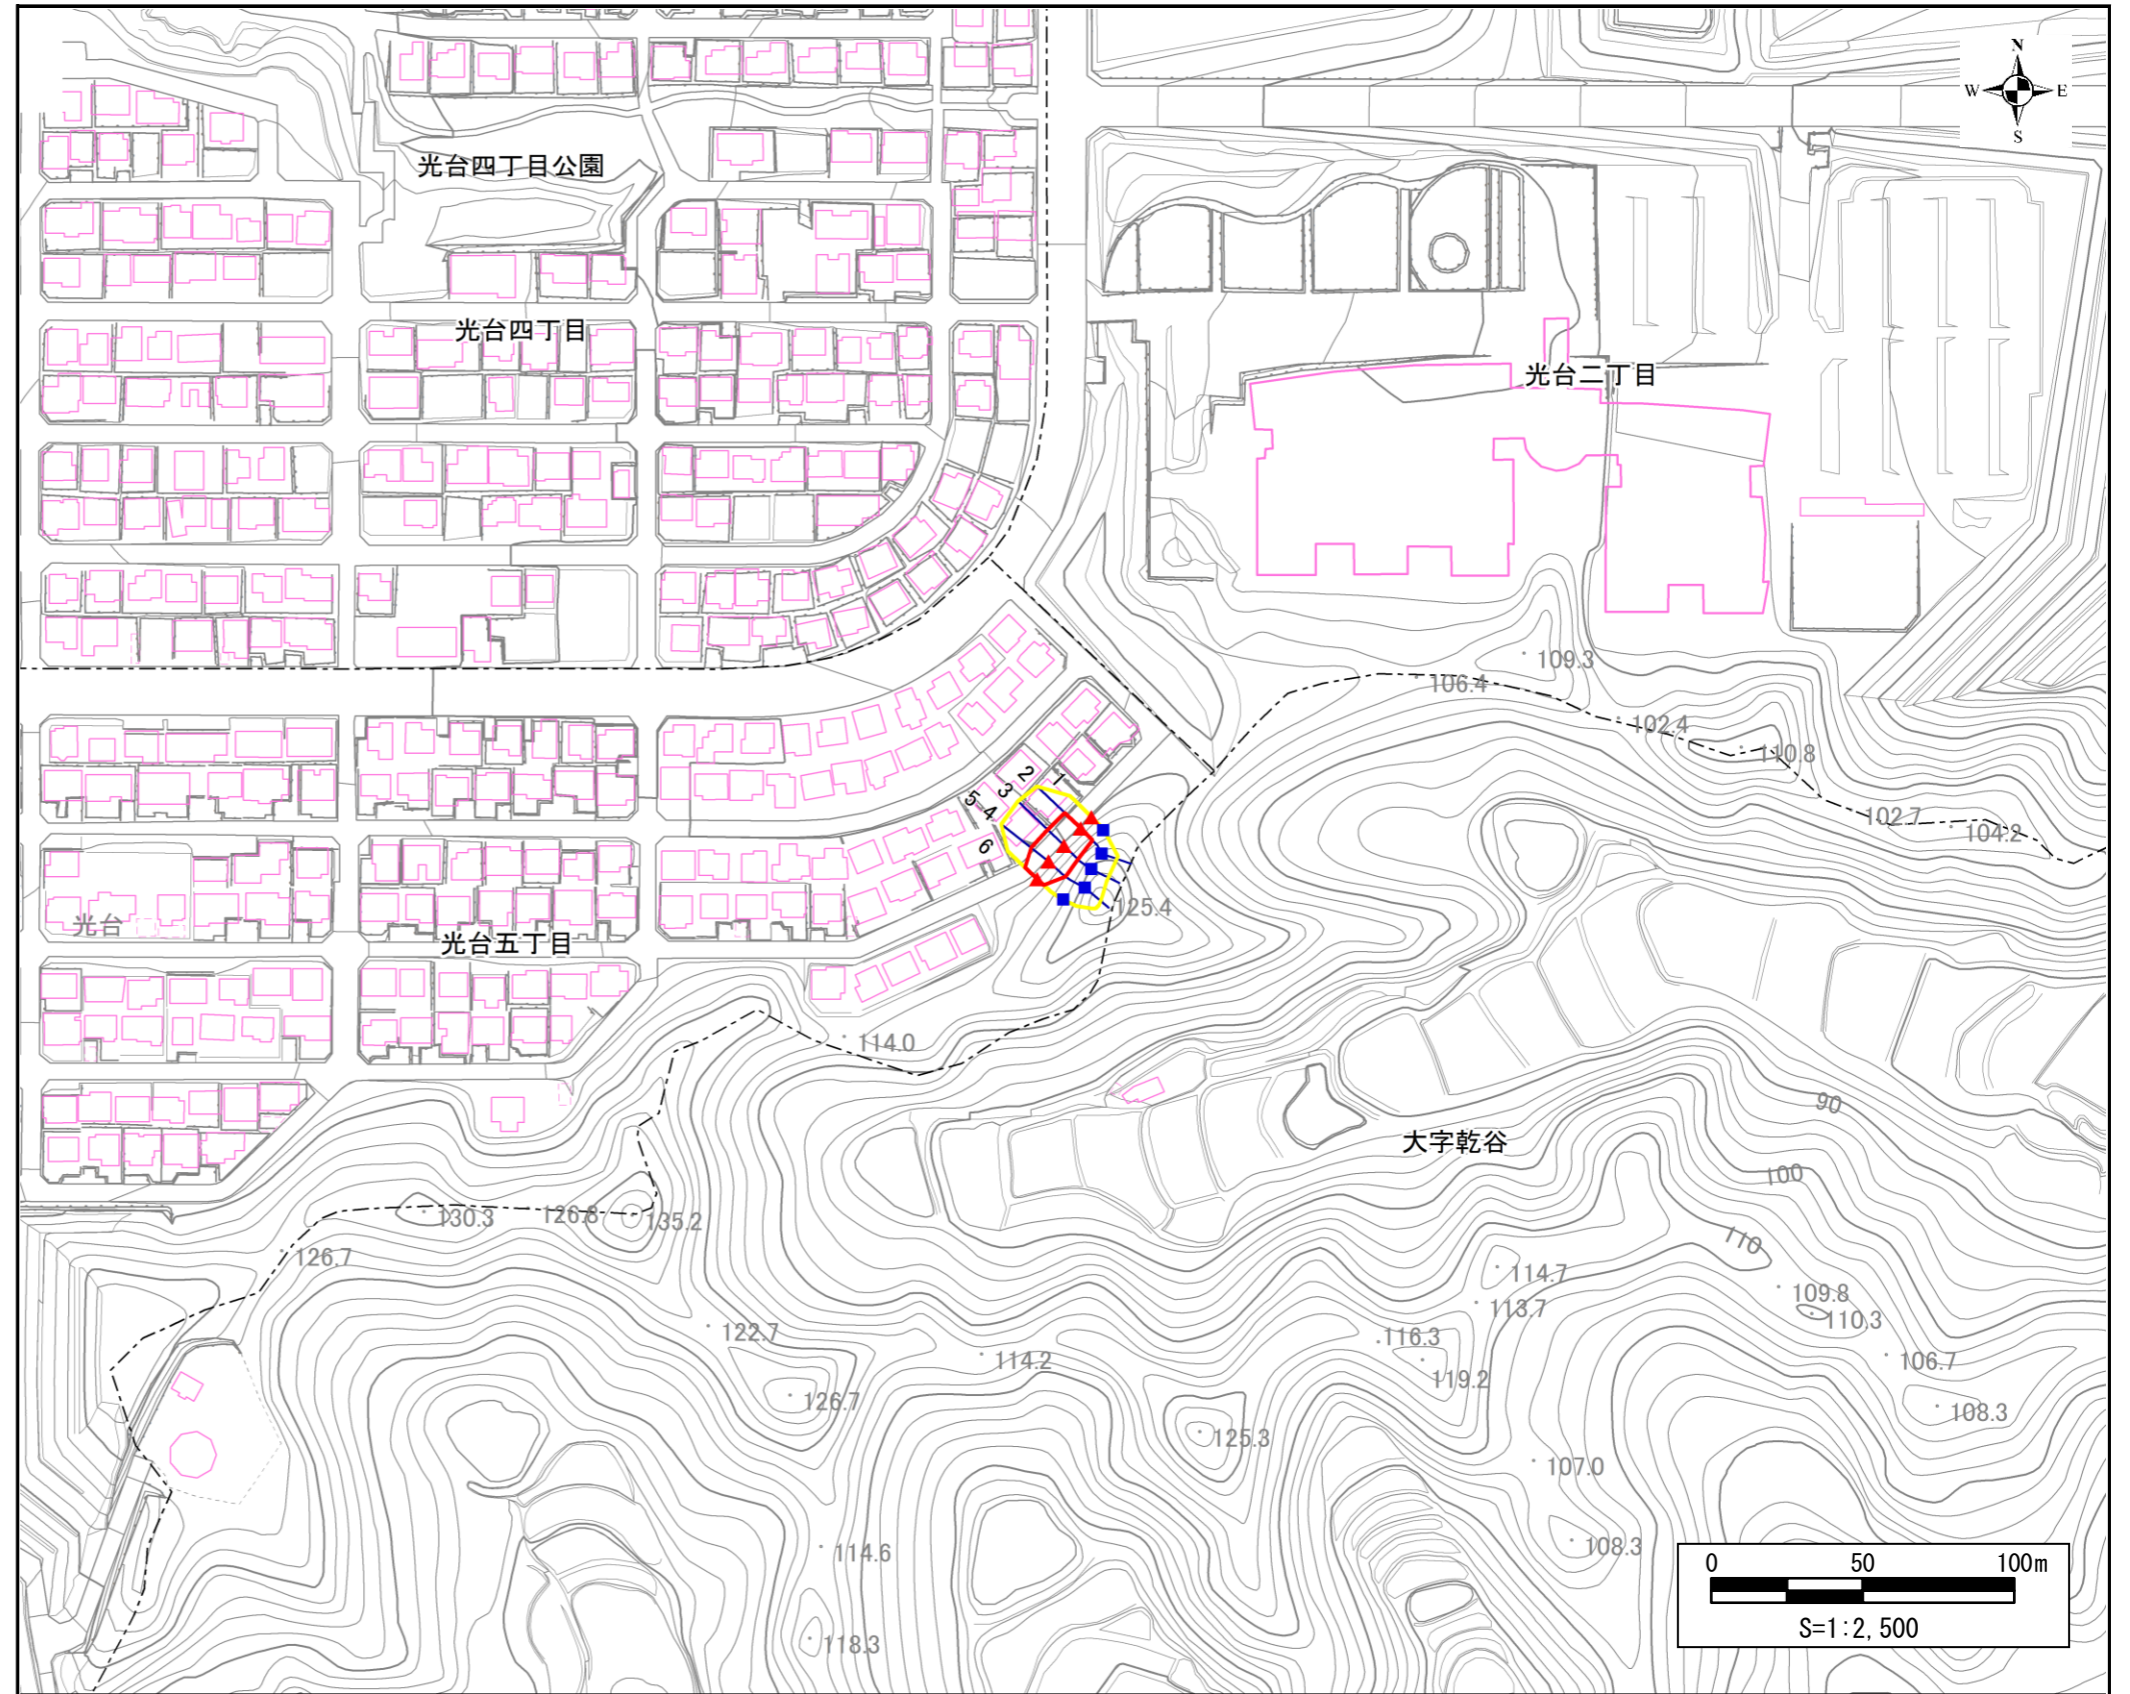
土砂災害警戒区域		
土砂災害特別警戒区域	土石等の（移動）高さが1m以下の場合 土石等の移動による力が100kN/m ² を超える区域	
	土石等の堆積の高さが3mを超える区域	
	それ以外の区域

移動による力の最大値 (kN/m ²)	98.5
移動高の最大(m)	1.0
堆積による力の最大値 (kN/m ²)	9.6
堆積高の最大(m)	1.9
