土砂災害警戒区域・土砂災害特別警戒区域 位置図

自然現象の種類	急傾斜地の崩壊
区域番号	つ2021-3
区域名	光台5丁目B
所在地	相楽郡精華町光台地区

土砂災害警戒区域・土砂災害特別警戒区域 区域図

土砂災害防止法に係る
 基礎調査結果(未指定)

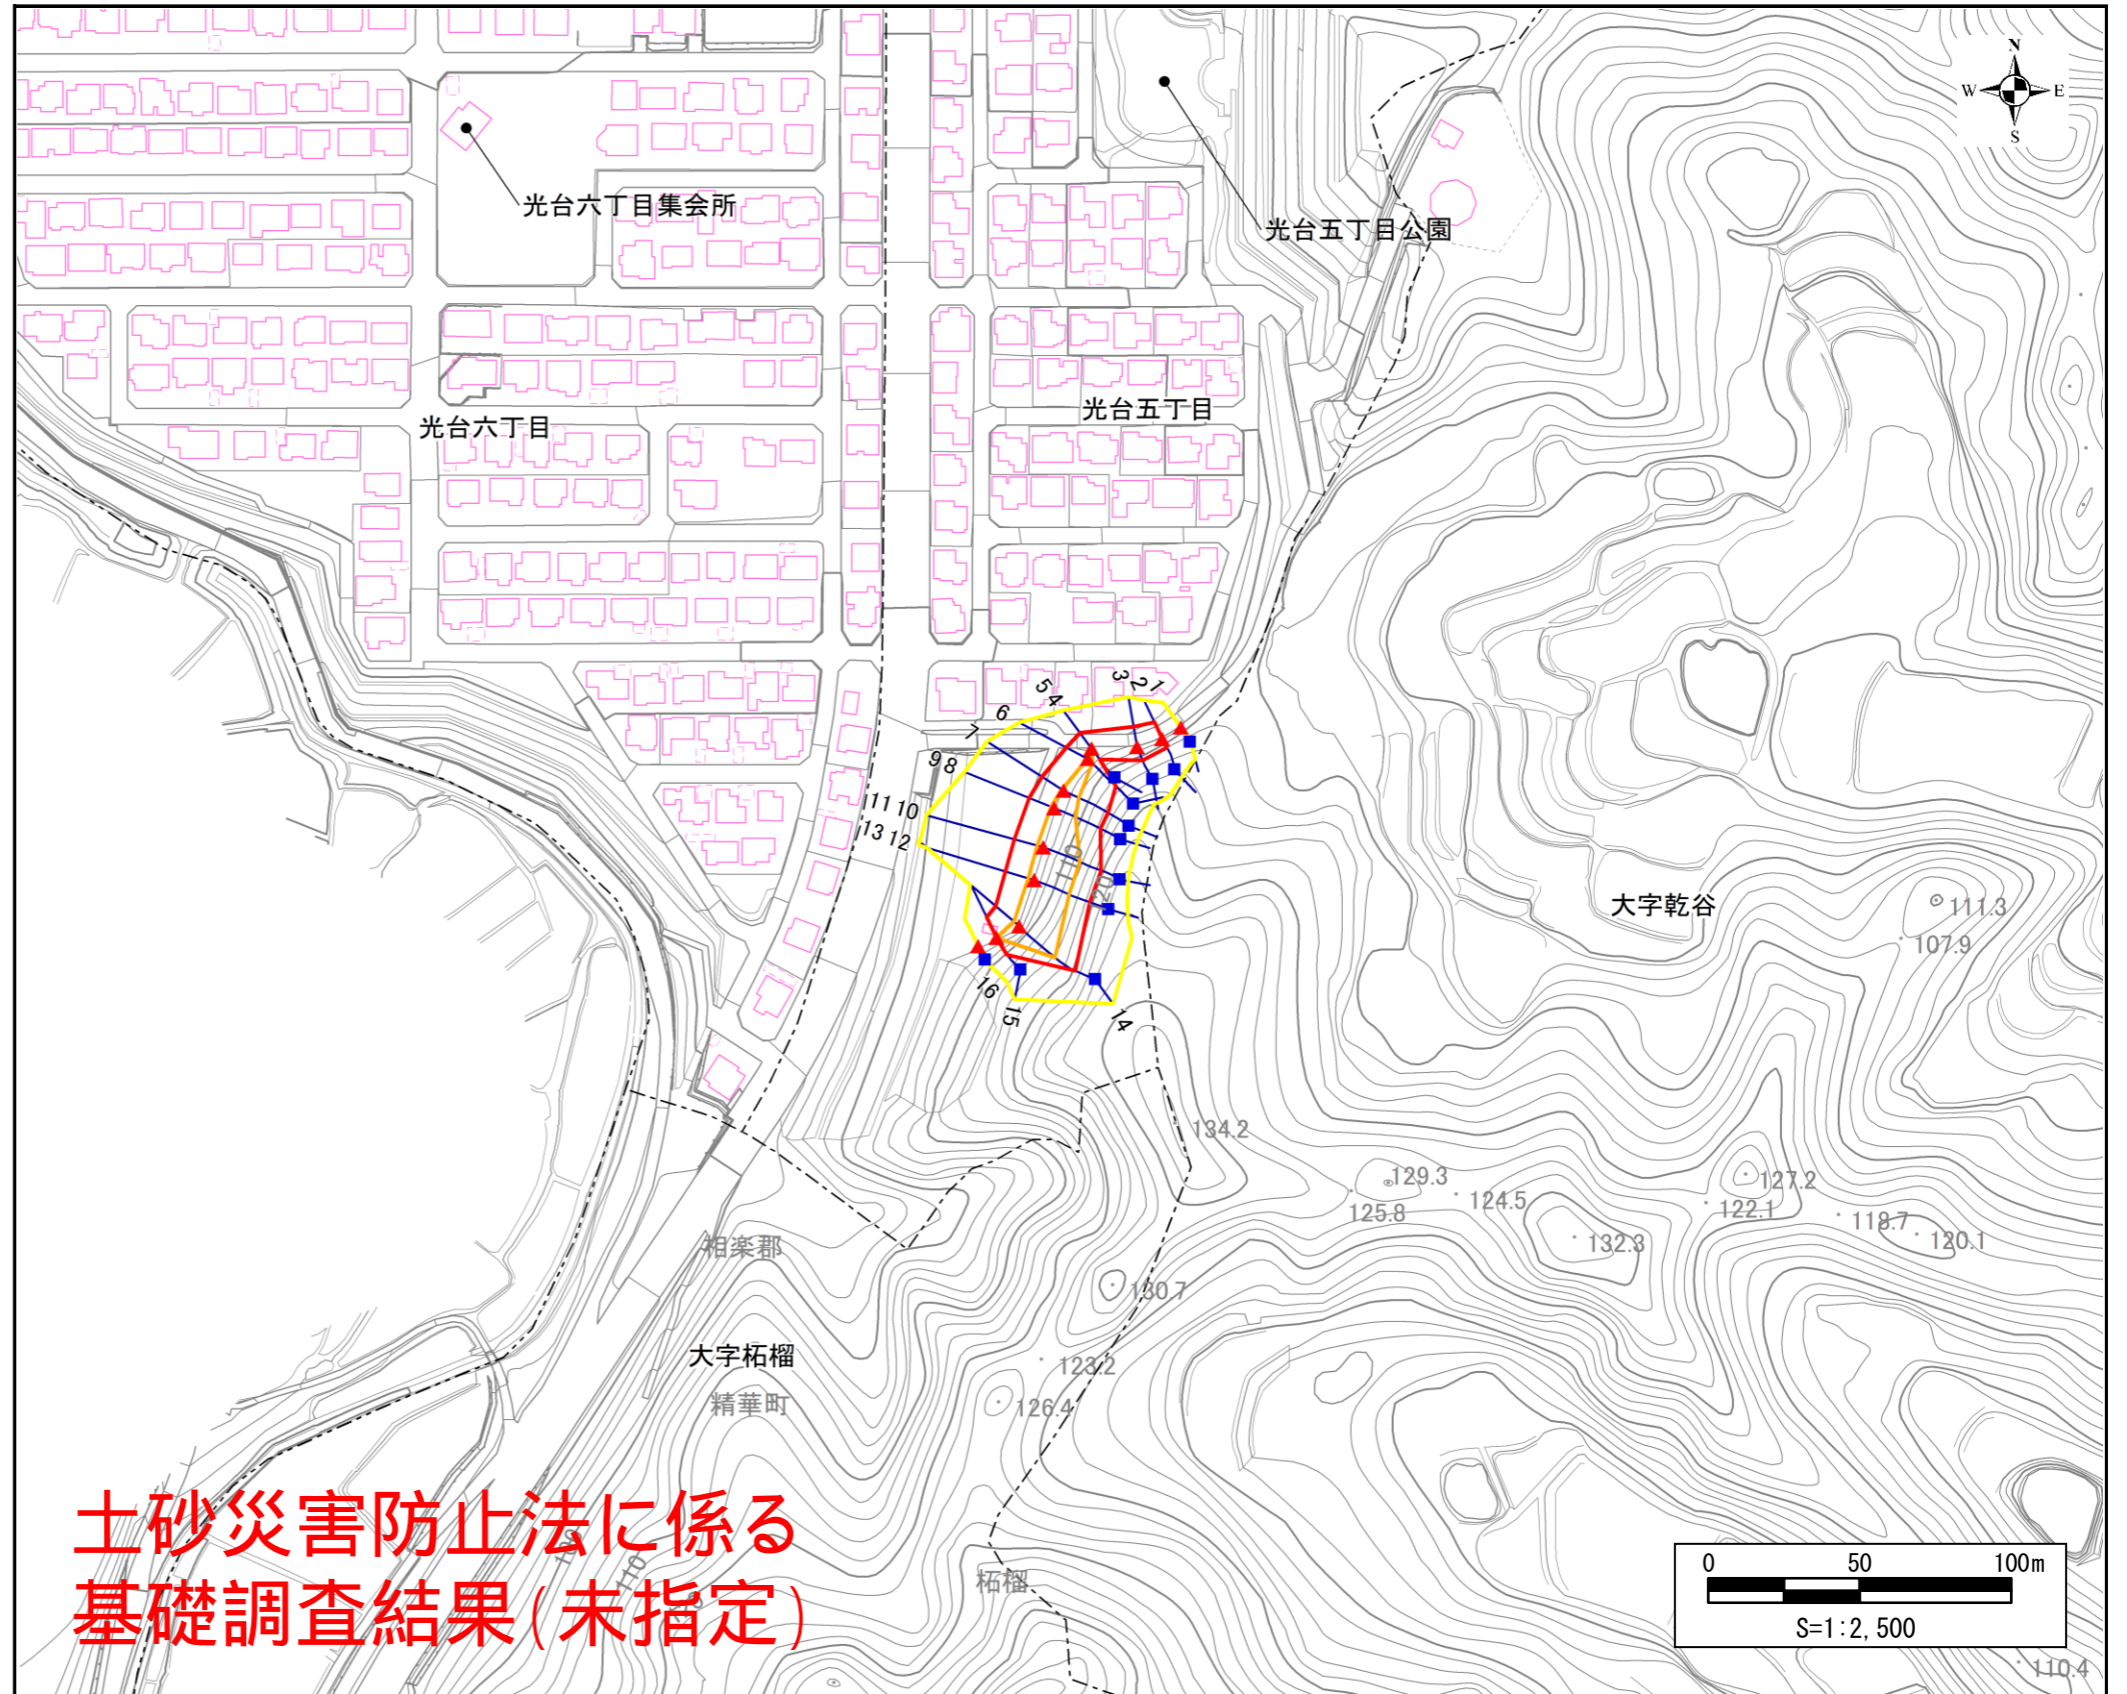
土砂災害警戒区域		
土砂災害特別警戒区域	土石等の（移動）高さが1m以下の場合 土石等の移動による力が100kN/m ² を超える区域	
	土石等の堆積の高さが3mを超える区域	
	それ以外の区域

移動による力の最大値 (kN/m ²)	136.4
移動高の最大(m)	1.0
堆積による力の最大値 (kN/m ²)	11.9
堆積高の最大(m)	2.4
